Boletín de la Sociedad Geológica del Perú

DESLIZAMIENTO Y FLUJO DE DETRITOS EN LA QUEBRADA PUSMALCA: ASPECTOS GEOLÓGICOS Y GEODINÁMICOS QUE CONDICIONARON EL MEGAEVENTO

Instituto Geológico, Minero y Metalúrgico

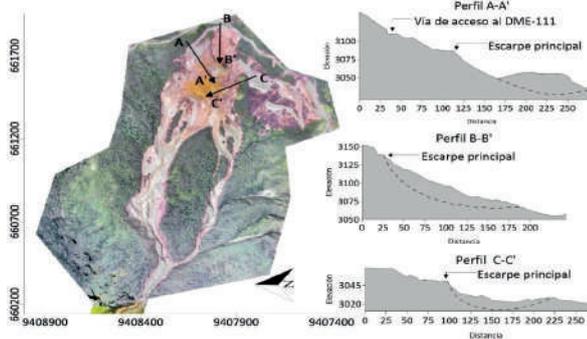
Figura 02. Perfiles y cálculo de desplazamientos.

La corona alcanzó 1252 m de longitud, el escarpe tiene 1141 m de largo, tiene forma irregular y continua, los saltos de falla tienen desniveles de hasta 60 m, el área total afectada se extiende hasta 136 ha (figura 02).

El escarpe del deslizamiento alcanzó los 1141 m de largo, con desniveles de hasta 60 m. El cuerpo del deslizamiento tiene 450 m de largo y 380 m de ancho con desplazamientos de 320 m.

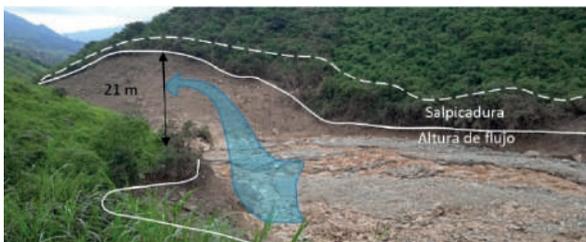
Figura 03. Cauce de la quebrada Pusmalca.

El flujo recorrió 30 km, alcanzó 110 m de ancho y velocidades de 9 a 25 m/s. Los tirantes alcanzaron hasta 20 m de alto en curvas cerradas, mientras que, en cursos rectilíneos la altura llegó a 10 m (figura 03).

El flujo alcanzó hasta 110 m de ancho, con alturas máximas de 20 m y velocidades calculadas promedio de 12 m/s a 25 m/s. A lo largo de la quebrada Pusmalca se observaron bloques de tonalitas y granitos de hasta 5 m de largo, 2.5 m ancho y 3 m de alto.

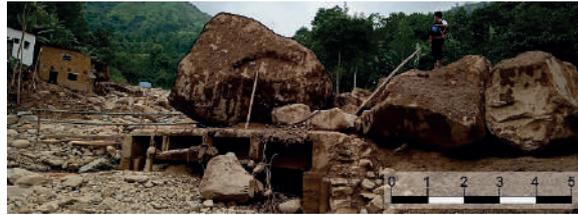
Figura 04. Mega bloques en el sector Potrerros.

Los bloques depositados, corresponden a granodioritas y tonalitas de 5 m de largo, 2.5 m de alto y 3 m de ancho, que provienen de rocas ígneas que afloran desde el sector Chonta hasta Canchamanchay (figura 04).

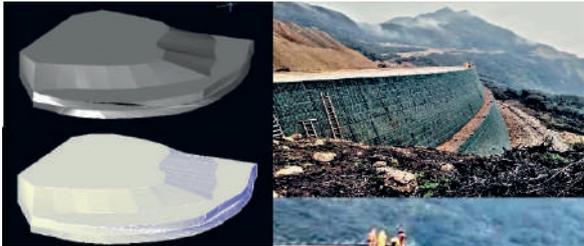
Figura 05. Imagen satelital y objetos sólidos del DME-111.

El volumen fue estimado en 752 884 m³, este fue introducido en el programa RAMMS (figura 05).

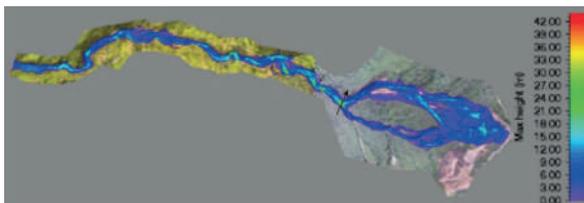
Figura 06. Alturas observadas en el sector Chonta.

Las alturas se evidenciaron en las paredes laterales del cauce de la quebrada Pusmalca. En la fase 1 de deslizamiento, el material proveniente del DME-111, alcanzó una altura máxima de 43.65 m y alturas promedio de 9 a 21 m durante el desplazamiento del flujo (figuras 06).

El modelamiento demostró tirantes promedio de 10 m a 20 m de alto y velocidades de 9 m/s a 25 m/s, las velocidades calculadas mediante el método de Ven Te Chow arrojó 12.79 m/s estos rangos se encuentran dentro de los parámetros modelados.

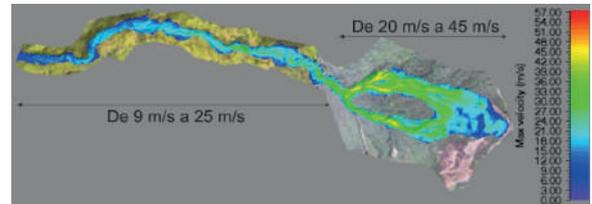
Figura 18. Velocidades modeladas en la quebrada Pusmalca.

El modelamiento arrojó velocidades máximas de 57 m/s y promedios de 27 m/s hasta 45 m/s, estas velocidades se observan cuando los materiales descienden por una pendiente muy fuerte, luego las velocidades bajan de 9 a 25 m/s (figura 07).
