Akustisches SpRK-Monitoring mit SEA und verteilten faseroptischen Sensoren

Dipl.-Ing. Ronghua Xu¹, Dr. Konstantin Hicke², Dipl.-Ing. (FH) Sebastian Chruscicki², Prof. Dr.-Ing. Steffen Marx¹

¹ Institut für Massivbau, Technische Universität Dresden

KURZFASSUNG

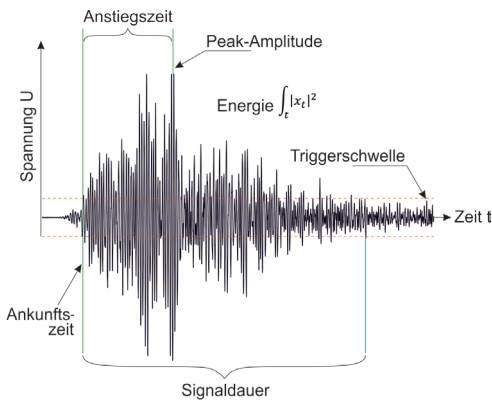
Bild 3: SE-Parameter aus einem Signal, [19]

Peak-Amplitude, Signalenergie etc. extrahiert und statistisch ausgewertet. Die beobachteten Schädigungen können mit einem oder mehreren gemessenen Signalparametern korreliert werden [18]. Eine Anwendung der qualitativen Schallemissionsanalyse kann in [5] gefunden werden. In Bild 3 werden einige typische SE-Parameter veranschaulicht. Erläuterungen der einzelnen Parameter können u. a. [19] und [20] entnommen werden.

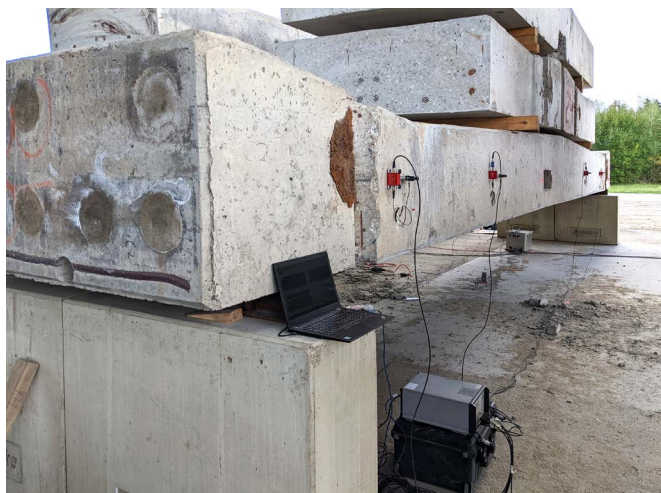
Bild 4: Der BTE-Träger für Messungen mit DAS und SEA

An einem dieser BTE-Träger wurden Messungen sowohl mit Hilfe von DAS als auch SEA durchgeführt (Bild 4). Der für die Experimente verwendete BTE-Träger wurde im Jahr 1970 mit zehn Bündelspanngliedern (BSG) vorgespannt und mit den Maßen von 12 m × 2 m × 0,8 m hergestellt. Solche BTE-Träger sind Fertigteilelemente, die in der ehemaligen DDR serienmäßig für Brücken hergestellt und verbaut wurden. Jedes BSG besteht aus 24 vergüteten Hennigsdorfer Spannstählen St 140/160 mit einem Nennquerschnitt von jeweils 50 mm². Sechs von den insgesamt zehn Spanngliedern waren vor der Untersuchung bereits durch Seilsägen zerschnitten worden.

Bei den Experimenten wurden zwei der vier verbliebenen Spannglieder durchtrennt, während der BTE-Träger mit vier Einzellasten von jeweils 100 kN belastet wurde. Um die Zugänglichkeit der Spannglieder während der Experimente zu sichern, wurde der BTE-Träger vor der Untersuchung an vorgesehenen Sägeschnitten geöffnet.

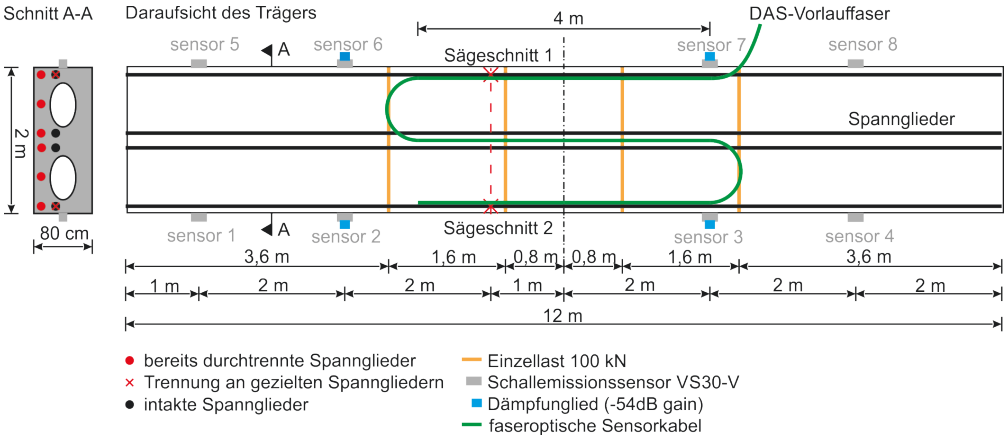
Bild 5: Messaufbau für SEA und DAS an dem Brückenträger

Für die Schallemissionsmessung wurden insgesamt acht piezoelektrische Sensoren VS30-V von Vallen Systeme GmbH am BTE-Träger installiert. Die Sensoranordnung kann Bild 5 entnommen werden.

Die Sensoren 2, 3, 6 und 7 wurden jeweils mit einem Dämpfungsglied angeschlossen, während die anderen Sensoren keine Vorverstärkung bzw. Dämpfung aufwiesen. Als Messgerät kam ein Modell AMSY6 der Vallen Systeme GmbH mit acht Messkanälen zum Einsatz. Für die verteilte faseroptische akustische Sensorik wurde ein ca. 14 m langes Sensorkabel (EpsilonSensor von Nerve Sensors) in dreifacher Mäanderform auf der Unterseite des Trägers appliziert (siehe ebenfalls Bild 5). Dieser Sensor wurde mit einem kommerziellen DAS-Interrogator FEBUS A1-R von FEBUS Optics verbunden. Als Puls-wiederholrate und somit effektive Abtastrate wurde eine Frequenz von 100 kHz gesetzt. Die Pulslänge entsprach bei den Messungen 1,0 m. Die örtliche Abtastung, d. h. der Abstand benachbarter Messpunkte entlang der Faser, lag bei 0,4 m.

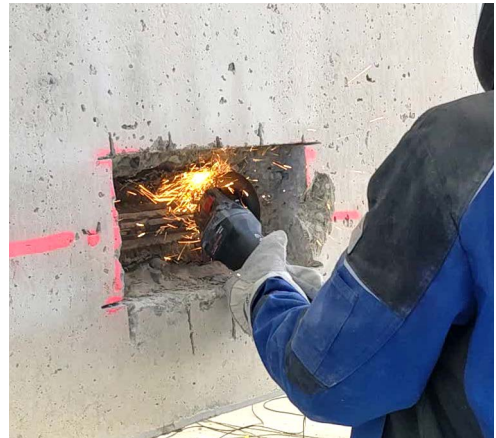
Bild 6: Durchtrennung der Spannglieder mittels Trennschleifer an Sägeschnitten

Die Drahtbrüche wurden künstlich mittels Trennschleifer an den beiden nah zum Außenrand liegenden Spanngliedern erzeugt (Bild 6). Die akustischen Signale während der Untersu-

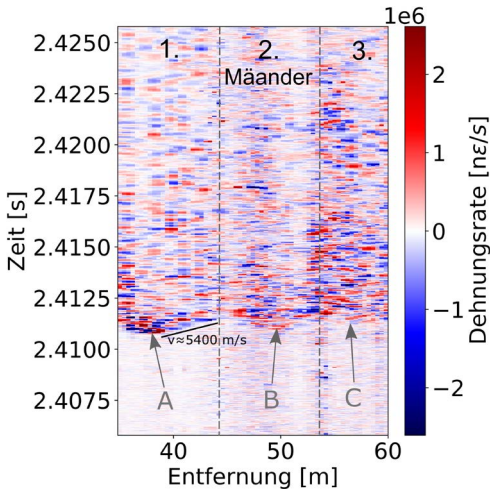
Bild 7: Beispielhaftes DAS-Messergebnis: orts- und zeitaufgelöste Dehnungsrate bei Spanndrahtbruch an einem mit einem faseroptischen Sensor instrumentierten Träger mit 8 m Mäanderlänge; die Pfeile markieren die Orte und Zeitpunkte des Auftreffens der akustischen Signale auf die drei Mäander des eingebetteten Sensorkabels

Das Orts-Zeit-Diagramm in Bild 7 zeigt ein beispielhaftes DAS-Ergebnis an einem anderen Träger mit eingebettetem Sensorkabel, jedoch mit jeweils 8 m langen Schleifen (Mäander). Die

Sensorkabelschleifen sind hier in linearer Art als Entfernung entlang des Kabels dargestellt. Das Bruchereignis ist problemlos zu detektieren. Im Diagramm ist es daran zu erkennen, dass nach dem anfänglichen Intervall relativ geringer Dehnung, ca. zur Zeit $t = 2,411$ s, im ersten Sensorkabelabschnitt (1. Mäander) abrupt ein signifikantes Dehnungssignal einsetzt (Punkt A), das sich räumlich entlang des 1. Mäanders des eingebetteten Sensorkabels in V-Form ausgehend von A ausbreitet. Nach sehr kurzer Zeit hat das akustische Signal den Träger bis zum 2. eingebetteten Mäander durchdrungen und erzeugt nun auch dort, ausgehend vom Punkt B (auf einer Linie mit dem Sägeschnitt und A im 1. Mäander) ein messbares und sich auch entlang des 2. Mäanders ausbreitendes Dehnungssignal. Dies wiederholt sich am 3. Mäander des Sensorkabels mit dem Ausgangspunkt C. Die Scheitelpunkte A-C entsprechen somit den Orten und Zeiten des jeweiligen (aufeinanderfolgenden) ersten Auftreffens der durch den Bruch induzierten mechanischen Welle auf die drei Mäander der Sensorfaser. Bei ausreichend genauer Kalibrierung bzw. Einmessen von eingebetteten Sensoren kann anhand der Scheitelpunkte der Ursprung des mechani-

schen Signals, in diesem Fall des Spanndrahtbruchs, bestimmt werden. Der Anstieg des Signals bzw. die Steigung der V-Form ausgehend von den Auftreffpunkten entspricht der Ausbreitungsgeschwindigkeit des akustischen Signals im Träger. Die hier ungefähr bestimmte Geschwindigkeit von ca. 5.400 m/s entspricht der Größenordnung der Schallgeschwindigkeit in Stahl. Die messbaren Dehnungssignale halten pro Bruchereignis für ca. 20–30 ms an, bevor die Dynamik und damit die Vibration im Inneren des Trägers abgeklungen ist.

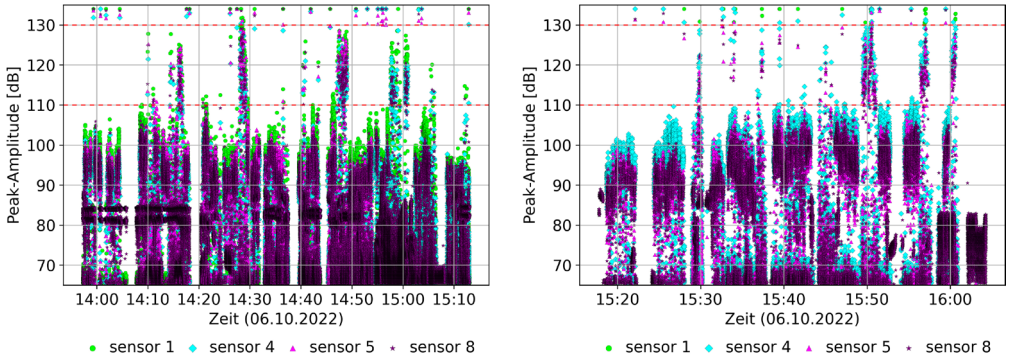
Bild 11: Maximale Amplitude der Schallereignisse während der Spanngliedtrennung an den Sägeschnitten 1 (links) und 2 (rechts)

Während der Durchtrennung der Spannglieder wurden Schallereignisse an den acht installierten Sensoren gemessen. Die Sensoren 2, 3, 6 und 7 wurden bei den Versuchen zu stark gedämpft und konnten nur Signale mit einem relativ niedrigen Signal-Rausch-Verhältnis (SNR) aufzeichnen. Diese vier Sensoren sind deshalb bei der Auswertung nicht einbezogen. Bild 11 zeigt die maximale Amplitude jedes Schallereignisses.

nisses über die Zeit. Unterhalb von ca. 110 dB befinden sich zahlreiche Signale, die dicht nacheinander aufgetreten sind. Diese Signale werden als Hintergrundrauschen betrachtet. Allerdings beträgt das Hintergrundrauschen auch manchmal deutlich über 110 dB, was auf den Trennprozess zurückgeführt wird. Die Abläufe waren nicht immer gleichmäßig, sondern teilweise auch mit ruckartigen Bewegungen durch Verkantung der Trennscheibe verbunden. Die hiermit einhergehende erhöhte Reibung hatte auch eine entsprechende Geräuschentwicklung zur Folge. Die Signale, deren Amplituden über 130 dB liegen, resultieren aus energievollen

Bruchprozessen und werden hier als Bruchsignale der Spannglieder interpretiert.

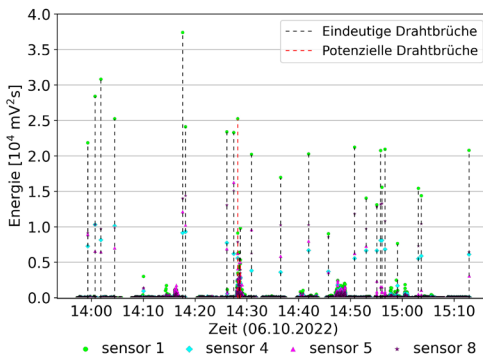
Bild 12: Energien aller Schallereignisse und Uhrzeiten der detektierten Drahtbruchsignale an den Sägeschnitten 1 (links) und 2 (rechts)

Das kann durch einen Vergleich der Signalenergien in Bild 12 bestätigt werden. Die Signale, deren Amplituden weit über dem Hintergrundrauschen stehen (> 130 dB), haben auch eine viel größere Energie im Vergleich zu den Rauschsignalen, welche sehr geringe Energiewerte aufweisen. Diese sich vom Hintergrundrauschen gut unterscheidenden Signale sind mit hoher Wahrscheinlichkeit Drahtbrüche der Spannglieder und können eindeutig als solche klassifiziert werden. Nach Betrachtung aller Signale wurde

eine Energiestufe von $5.000 \text{ mV}^2\text{s}$ als die Untergrenze möglicher Bruchsignale am Sensor 1 festgelegt. Bei der Auswertung werden die Signale am Sensor 1, deren Energie diese Untergrenze überschreitet und die Differenz ihrer Auftrittszeiten $> 1 \text{ s}$ ist, als eindeutige Bruchsignale klassifiziert und in Bild 12 in Form von gestrichelten schwarzen Linien hervorgehoben.

Eine zweifelsfreie Zuordnung ist jedoch nicht immer gegeben. In den Zeitfenstern von 14:25 bis 14:30 Uhr und von 14:45 bis 14:50 Uhr in Bild 12 links fallen beispielsweise dicht beieinanderliegende Energieeinträge auf. Diese repräsentieren den Amplitudenbereich von 110–130 dB in Bild 11 in der gleichen Zeit. Eine genaue Interpretation dieser Signale ist nur schwer möglich, weil aufgrund der äußerst hohen Ereignisrate keine eindeutige Beziehung zwischen den Arbeiten am Spannglied und den Signalen hergestellt und ein „lautes“ Rauschsignal mit einer hohen Amplitude daher nicht ohne Weiteres ausgeschlossen werden kann. Auf der anderen Seite sind die Energien solcher Signale jedoch viel höher als die typischen Rauschsignale. Die Wellenformen solcher Signale weisen auch nach visueller Betrachtung eine gewisse Ähnlichkeit zu den eindeutigen Bruchsignalen auf, was der Charakteristik der Drahtbruchs signale entspricht. Da ein Zweifel hinsichtlich der Interpretation dieser Signale besteht, werden sie als potenzielle Drahtbrüche der Spannglieder klassiert. Bei der Auswertung werden die Signale am Sensor 1, deren Energie $> 5.000 \text{ mV}^2\text{s}$ und bei denen die Differenz ihrer Auftrittszeiten $\leq 1 \text{ s}$ sind, als potenzielle Drahtbrüche in Bild 12 in Form von gestrichelten grauen Linien hervorgehoben. Die Uhrzeiten der detektierten Spanndrahtbruchsignale werden in Bild 12 tabellarisch angegeben. Die Ergebnisse der SEA-Analyse sind in Tabelle 2 zusammengefasst.
