# Erfassung und Bewertung des Bauwerkszustandes als Grundlage für die Rückbauplanung

Christina Fritsch, M. Sc.<sup>1</sup>, Dr.-Ing. Gregor Schacht<sup>2</sup>, Johannes Diers, M. Sc.<sup>2</sup>,  
Dipl.-Ing. Torsten Harke, M. Sc.<sup>1</sup>, Dipl.-Ing. Peter Betz<sup>3</sup>

## KURZFASSUNG

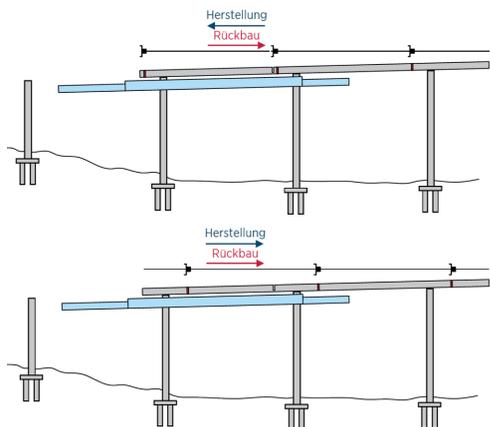
Bild 1: Schematische Darstellung Rückbau entgegen der Herstellrichtung (oben) und Rückbau in Herstellrichtung (unten)

In Anlehnung an die Herstellung wurde der Rückbau abschnittsweise auf Vorschubgerüst geplant. Üblicherweise erfolgt der Rückbau dabei entgegen der Herstellrichtung. Erforderliche Trennschnitte können so vor den Koppelstellen angelegt werden, an denen alle Spannglieder planmäßig verankert sind. Der nördliche Überbau wurde bereits auf diese Weise zurückgebaut. Für den südlichen Überbau wurde zur Optimierung des Bauablaufes und der Bauzeit alternativ der Rückbau in Herstellrichtung geplant. Die Besonderheit dabei ist, dass Trennschnitte nicht an den Koppelstellen, sondern auf der mit Blick auf die Auflagerachse gegenüberliegenden Seite erfolgen (siehe Bild 1). Daraus resultieren besondere Anforderungen an den Bauwerkszustand, da sich Spannglieder über den Verbund verankern müssen und der Beton die auftretenden Spaltzugkräfte aufnehmen muss.

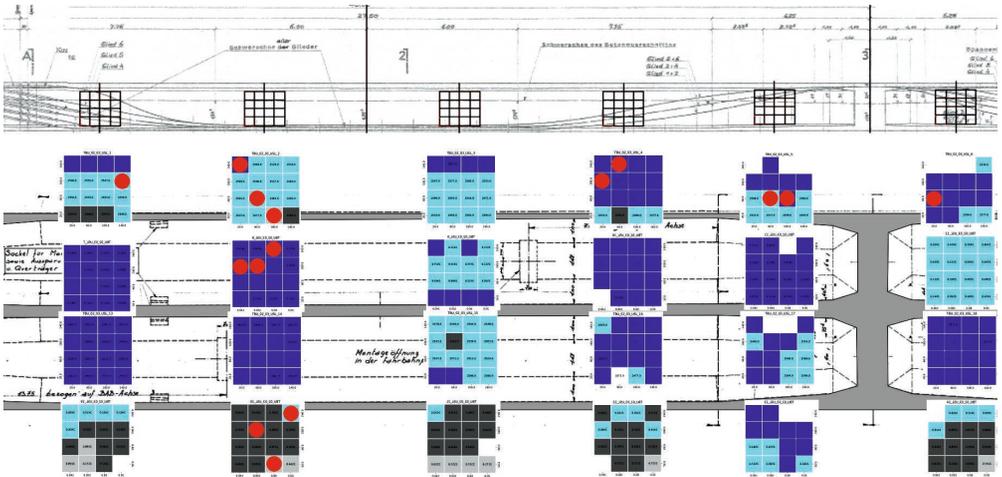
**Bild 4:** Exemplarische Darstellung der Bohrkernentnahmestellen (rote Punkte) in den Messfeldern der zerstörungsfreien Prüfungen (hier dargestellt als Heatmaps der Ultraschallgeschwindigkeiten)

Auf Basis der Bauwerkseinteilung wurden fünf der 16 Brückenfelder ausgesucht, die verstärkt zerstörungsfrei und zerstörungsfrei beprobt werden sollten. Innerhalb dieser stark beprobten Felder wurden in einem ersten Schritt teilflächige zerstörungsfreie Messungen durchgeführt. Je Brückenfeld wurden dabei 24 Messfelder mit einer Größe von 1,60 m × 1,60 m angelegt, siehe Bild 4. In jedem dieser Messfelder wurden wiederum 16 Messstellen untersucht. Insgesamt ergeben sich damit 1.920 systematisch über das Bauwerk verteilte Messstellen, für die die Ultraschallgeschwindigkeiten bzw. die Rückprallwerte ermittelt werden sollten. Anschließend wurden jeweils 15 Bohrkern, verteilt in Längs- und Querrichtung, je Brückenfeld für Druckfestigkeitsprüfungen entnommen.

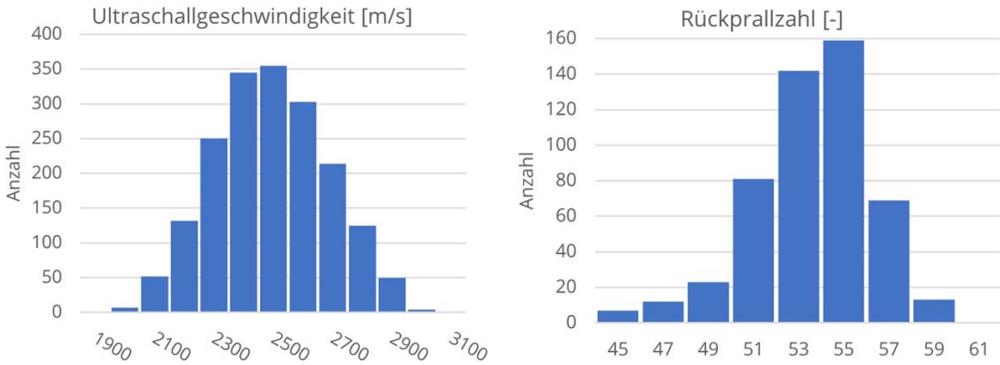
**Bild 5:** Verteilung der Ultraschallgeschwindigkeiten; Intervalle von 100 m/s (links) und Rückprallwerte (rechts; 2er-Intervalle) aus den teilflächigen Messungen

geschwindigkeiten schwanken in einem Bereich von 2.000 m/s bis 3.000 m/s und sind dabei näherungsweise normalverteilt (siehe Bild 5). Es wurden wenige lokale Ausreißer identifiziert, die jedoch nicht auf eine potenziell abweichende Grundgesamtheit schließen lassen. Insgesamt deuten die Messdaten an, dass die am Mittelsteg erfassten Ultraschallgeschwindigkeiten tendenziell höher sind als die an den Außenstegen (Differenz von ca. 200 m/s bezogen auf die Mittelwerte), was auf ein homogeneres Betongefüge und potenziell höhere Betondruckfestigkeiten hinweisen kann. Dieses Ergebnis entspricht nicht dem Erwartungswert und lässt sich konstruktiv oder aus der Belastungshistorie nicht direkt herleiten. Eine mögliche Erklärung sind Abweichungen zwischen der tatsächlichen Geometrie und den Angaben der bauzeitlichen Unterlagen. In die Ermittlung der Ultraschallgeschwindigkeit aus der Ultraschalllaufzeit geht die zweifache Bauteilstärke ein. Selbst geringe Maßabweichungen führen damit zu vergleichsweise großen Differenzen. Im weiteren Verlauf des Rückbaus erfolgen zusätzliche, stichprobenartige Untersuchungen zur Bauteilstärke, die zur Aufklärung der Messergebnisse beitragen sollen.

Eine erste Gegenüberstellung der Verteilungen lässt noch keine Rückschlüsse auf Zusammenhänge zwischen zerstörungsarmen und zerstörungsfreien Untersuchungen zu. Während bei den Rückprallzahlen keine und bei den Ultraschallgeschwindigkeiten deutlich eine Normalverteilung erkennbar ist (siehe Bild 5), zeigen die Betondruckfestigkeiten bei den Bohrkernen eine logarithmisch normalverteilte Tendenz (siehe Bild 6). Eine abschließende Aussage ist nach Vorliegen der ausstehenden Prüfergebnisse der verbleibenden acht Felder möglich.

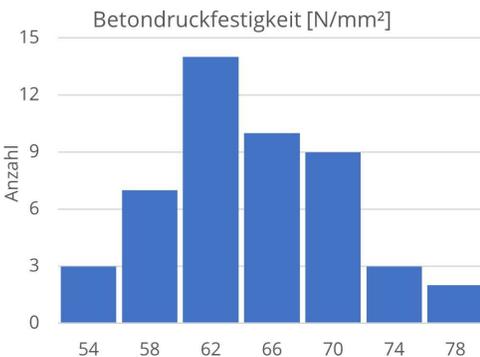
Bild 6: Verteilung der ermittelten Betondruckfestigkeiten (Intervalle von 4 N/mm²)

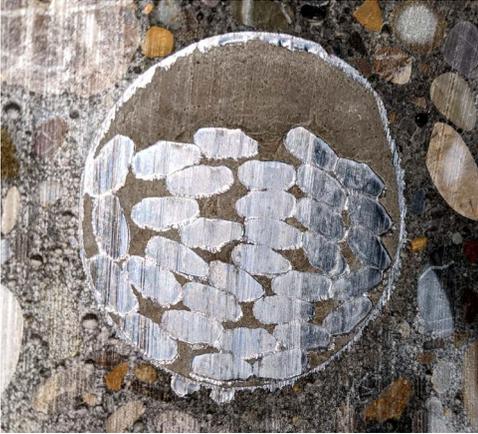
**Bild 7:** Schnittfläche eines mittels Kernbohrung durchtrennten Spannglieds mit minimalen Einzügen der Spanndrähte (< 1 mm)

des Überbaus sukzessive mit Kernbohrungen zu durchtrennen (s. a. Bild 8). So konnte die Neuverankerung jedes durchtrennten Spannglieds über Verbund an der Schnittfläche der Bohrung begutachtet werden (Bild 7). Eine Verankerung wurde bei < 3 mm Einzug des Spannglieds gegenüber dem Beton als erfolgreich bewertet. Dieser Grenzwert ergab sich aus einer rechnerischen Sensibilitätsbetrachtung bei variierenden Randbedingungen. Bislang wurde während des Rückbaus bei allen ca. 100 Trennbohrungen ein Einzug  $\leq 1$  mm dokumentiert.

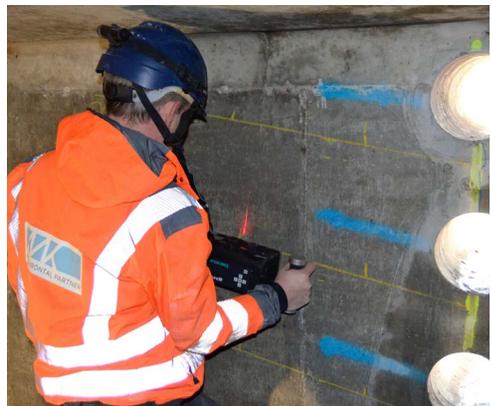
Darüber hinaus wurden im Zuge des Durchtrennens der Spannglieder rückbaubegleitende Vorher-Nachher-Messungen zur Detektion von Spaltzugrissen im Bereich zwischen den Spanngliedern durchgeführt. Die Messungen erfolgten jeweils auf den gleichen im Vorfeld angezeichneten Messspuren (Bild 8). Im Regelfall waren keine signifikanten Unterschiede zwischen Vorher- und Nachher-Messung erkenn-

**Bild 8:** Durchführung der Ultraschallmessungen nach dem Durchtrennen der Spannglieder

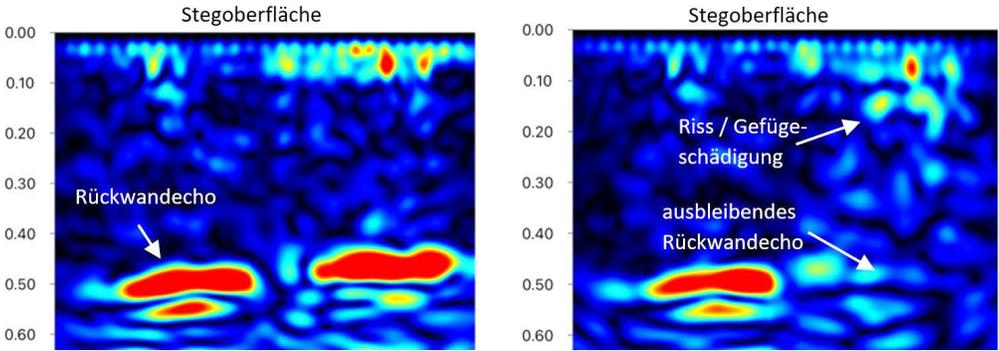
Bild 9: Vorher-Messung (links) und Nachher-Messung (rechts) im Falle einer Spaltzugrissbildung

bar, lediglich bei drei von 54 Messungen wurden Hinweise auf eine einsetzende Spaltzugrissbildung festgestellt. Im Ultraschallbild werden Spaltzugrisse durch eine erhöhte Reflektion im mittleren Bauteilbereich sowie ein Ausbleiben des Rückwandechos deutlich (Bild 9). Insgesamt bestätigte sich das Ultraschallverfahren, neben dem Schlupfkriterium, als geeignet für die Beurteilung der Verankerungsfähigkeit im Vorfeld des Rückbaus sowie die baubegleitende Überprüfung von Gefügeveränderungen und stellt somit ein wichtiges Hilfsmittel auch für zukünftige Rückbauten dar.

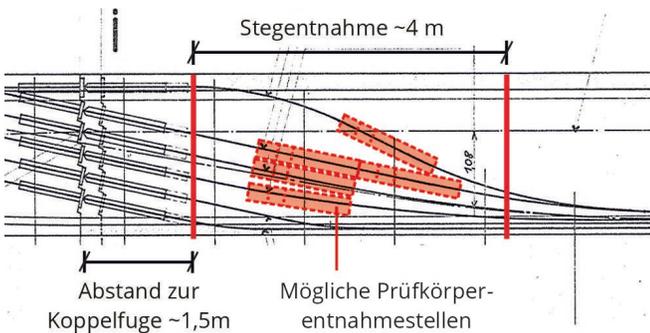
Bild 10: Schema möglicher Entnahmestellen für die Verbunduntersuchungen

ähnlicher Spannglieder aus der Literatur, denen unter Idealbedingungen hergestellte Prüfkörper zugrunde lagen. Interessant für die Validierung der Annahmen ist jedoch das tatsächliche Verbundverhalten der im Bauwerk verwendeten Spannähle, weshalb im Zuge des Rückbaus Verbundprüfkörper aus dem Bauwerk gewonnen werden sollen. Aufgrund der geometrischen Randbedingungen, insbesondere dem Abstand der einzelnen Spannglieder zueinander, bietet sich vor allem der in der Literatur etablierte Auszugkörper für die Verbundversuche an [9]. Dazu soll ein vier Meter langer Stegabschnitt aus der Brücke herausgetrennt werden, aus dem im Labor Prüfkörper mit mittig liegenden Spanngliedern entnommen werden können (siehe Bild 10). Wichtig ist ein möglichst gerader Verlauf der Spannglieder, weshalb deren Lage vorab per Ultraschall bestimmt und angezeichnet wird. Die Anzahl der Prüfkörper ergibt sich aus diesen Voruntersuchungen. Die Versuche befinden sich derzeit in der Planung.
