Ruben Willaert bvba

Auteurs: T. Boncquet & J. De Gryse

In opdracht van: Bisschoppelijk Seminarie Gent

Provincie:	Oost-Vlaanderen
Gemeente:	Gent
Kadastrale gegevens:	Afdeling 3, Sectie C, 530H
Projectcode:	GEBS-15
Vindplaatsnaam:	Bisschoppelijk seminarie
Coördinaten projectgebied:	NW: 104966.86; 193916.31 NO: 104994.63; 193918.18 ZO: 104988.77; 193898.40 ZW: 104970.43; 193893.26
Opp. Projectgebied:	439.81 m ²
Opp. Onderzocht gebied:	353.80 m ²
Oprachtgever:	Bisschoppelijk Seminarie Gent
Projectverantwoordelijke: (vergunninghouder):	Tom Boncquet Ruben Willaert bvba T: 050/36 28 20 E: info@rubenwillaert.be
Bevoegde overheid:	Agentschap Onroerend Erfgoed Virginie Lovelinggebouw Koningin Maria Hendrikaplein 70, bus 91 9000 Gent T: 09 276 24 47 E: nancy.lemay@rwo.vlaanderen.be
Nr. opgravingsvergunning:	2015/502
Nr. vergunning metaaldetectie:	2015/502(2)
Uitvoering van het veldwerk:	24/11/2015 – 27/01/2016
Beheer en plaats documentatie:	Dienst stadsarcheologie, Zwarte Doos, Dulle Grietlaan 12, 9050 Gentbrugge

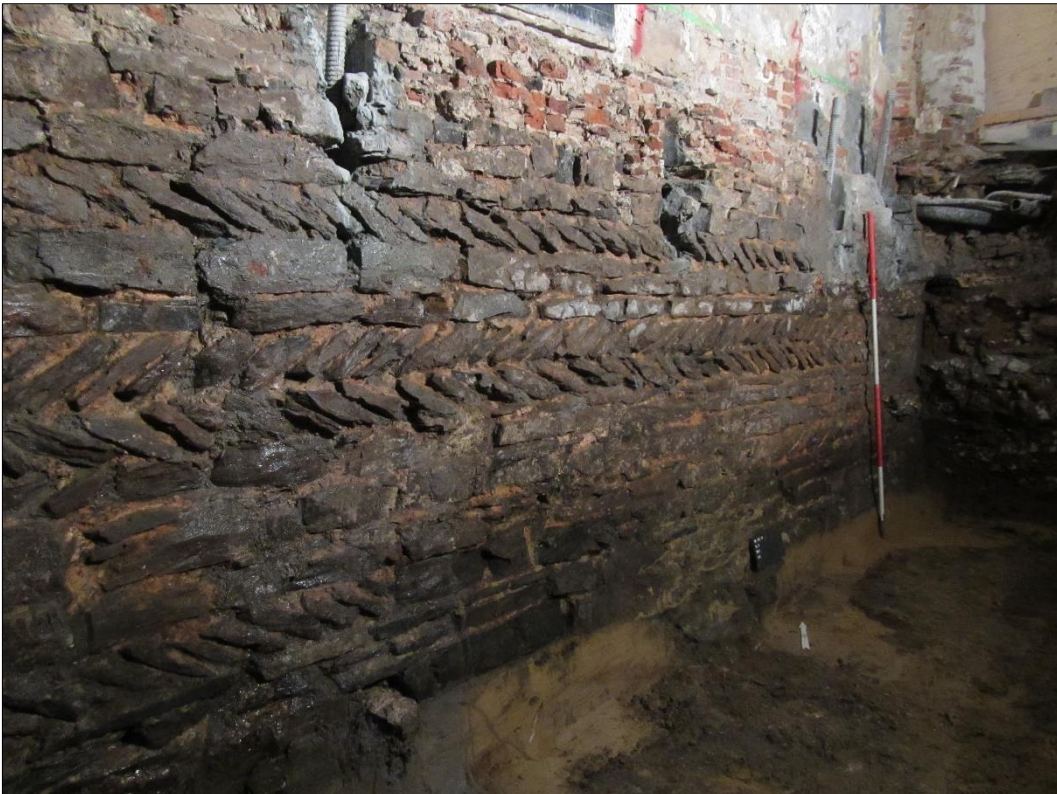
Figuur 9. Westelijke langsmuur van de steenbouw (Ruben Willaert bvba).

De datering van het gebouw vormt het onderwerp van vele discussies. Muurwerk met toepassing van *opus spicatum* werd tot nu toe enkel vastgesteld in de eerste stenen residentie in het Gravensteen en op de sites van de Sint-Baafsabdij en de Sint-Pietersabdij⁴⁰. Het gaat telkens om monumentale gebouw(complex)en, die te dateren zijn in de late 10^{de}- 11^{de} eeuw. Het is dan ook verleidelijk om het gebouw aan de Kapittelstraat op basis van de toegepaste bouwtechniek in dezelfde periode te dateren.

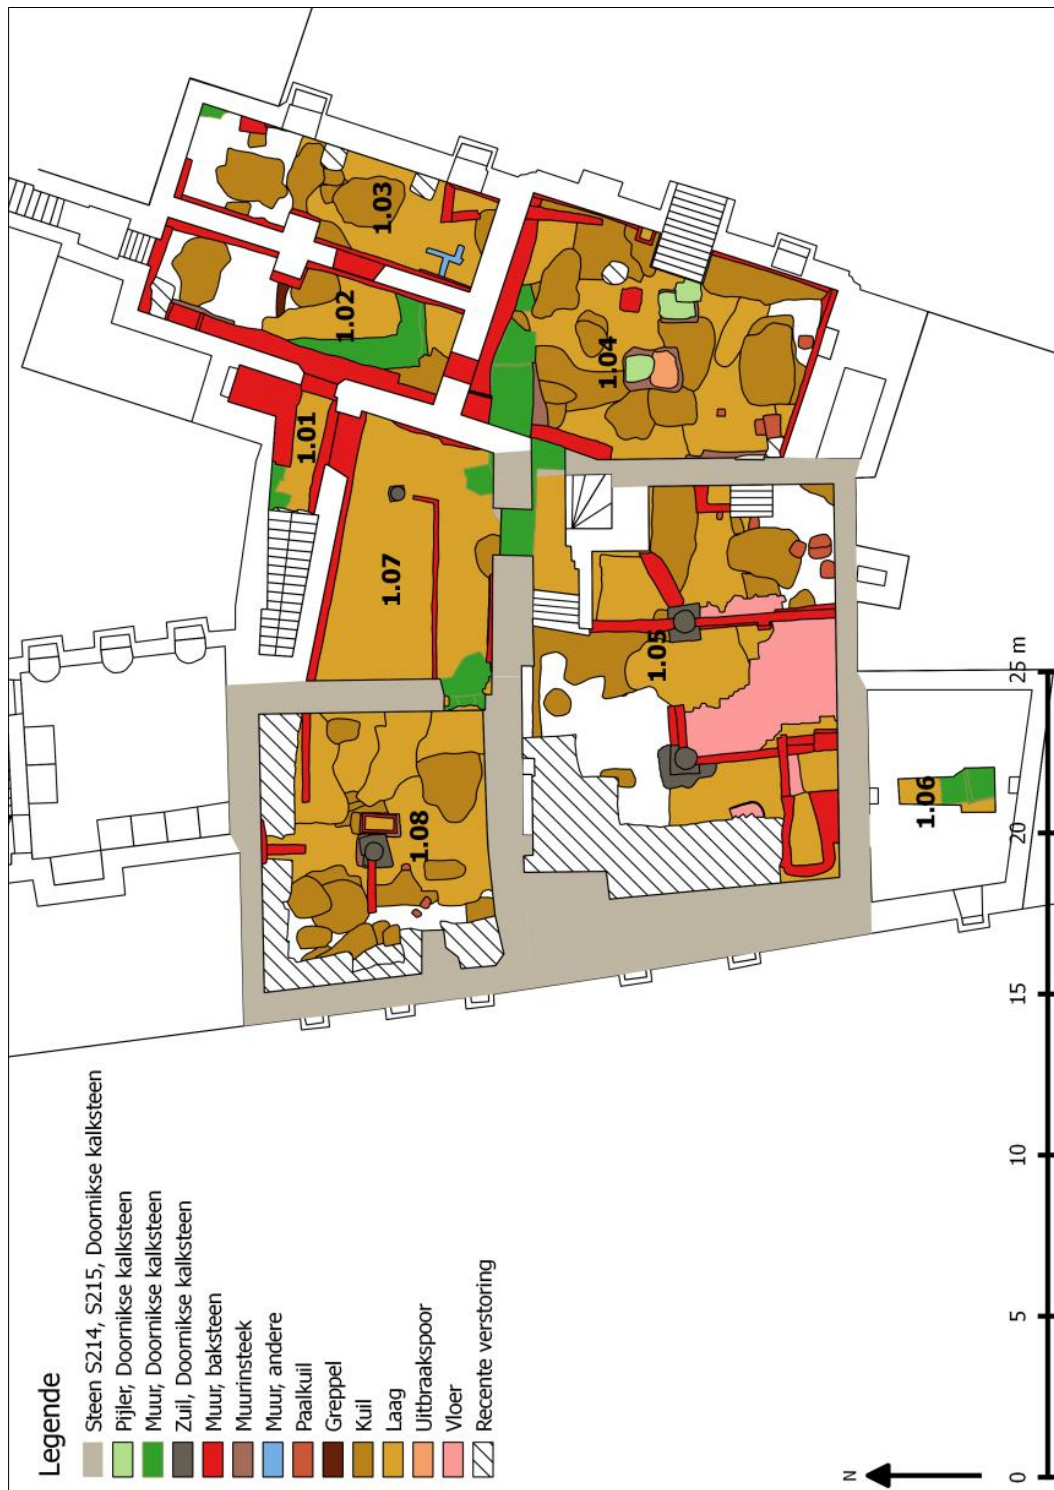
Figuur 12. Allesporenplan, thematisch

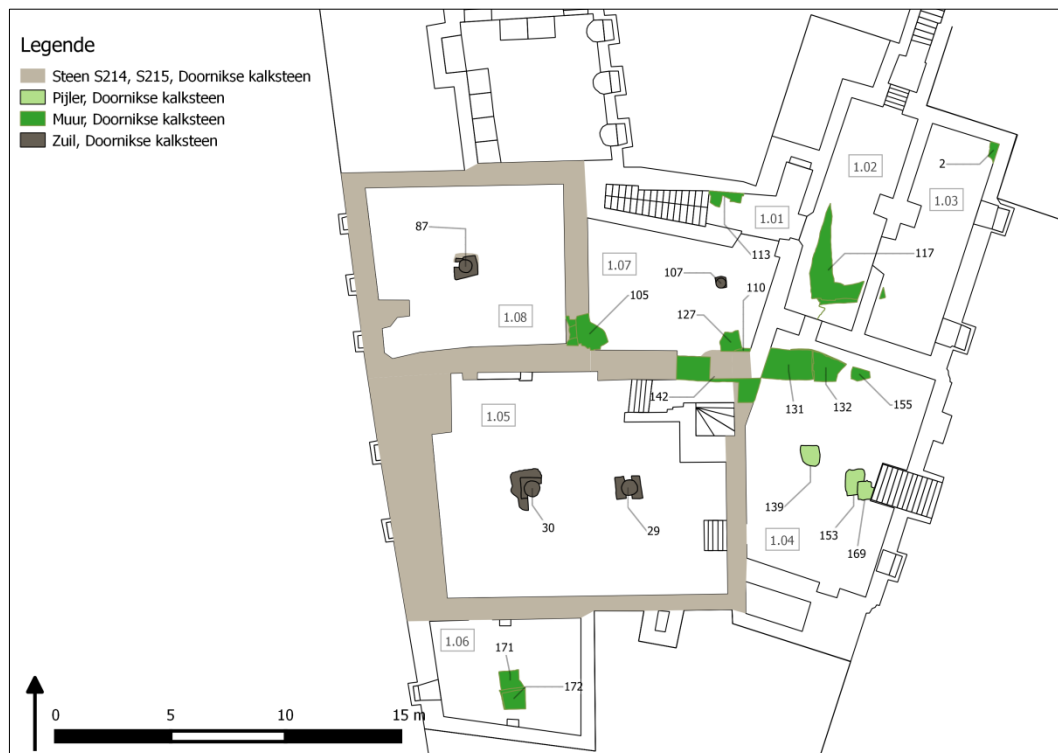
Figuur 13. Overzichtsplan natuurstenen resten

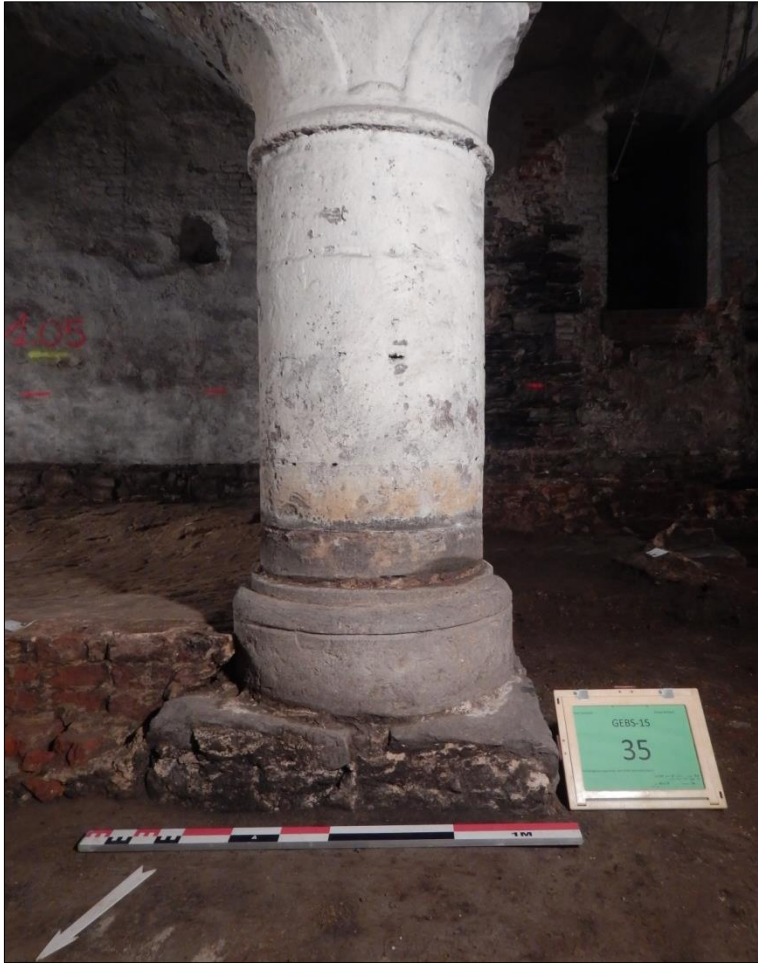
Figuur 14. Detailopname van een geprofileerde zuilbasis (S30)

In kelder -1.05, de dieper gelegen kelderruimte, kon vastgesteld worden dat beide zuilen voorzien zijn van een geprofileerde zuilbasis (**S29** en **S30**). Bij aanvang van het onderzoek was de bovenkant hiervan reeds zichtbaar, aangezien het gedeelte van de kelder ten westen hiervan werd gekenmerkt door een lager vloerniveau dan de rest van de kelderruimte. Beide zuilen vertoonden onderaan een mooi afgewerkte, geprofileerde sokkel met een diameter van ca. 75 cm. Ter hoogte van de grens met de zuil kwam een afgeronde ring voor van 4 cm. hoog, die 3 cm. uitsprong t.o.v. de zuil. Hieronder sprong de sokkel opnieuw 5 cm. uit en was de hoek van de trommel – met een totale hoogte van 23 cm. – opnieuw afgerond. Op 18 cm. t.o.v. de onderzijde kwam een geprofileerde groef voor van 0,6 cm. diep en 1,8 cm. breed. Er werden geen verdere sporen van afwerking op aangetroffen. De twee zuilen waren op 8,07 m. +TAW gefundeerd op een min of meer vierkante basis, opgebouwd uit fragmenten Doornikse kalksteen en vrij harde witbeige kalkmortel. De afmetingen van deze basis bedroegen bij S29 (de meest oostelijke zuil) ca. 100 x 110 cm. en bij S30 ca. 90 x 90 cm. De onderzijde van deze basis werd niet bereikt tijdens het onderzoek.

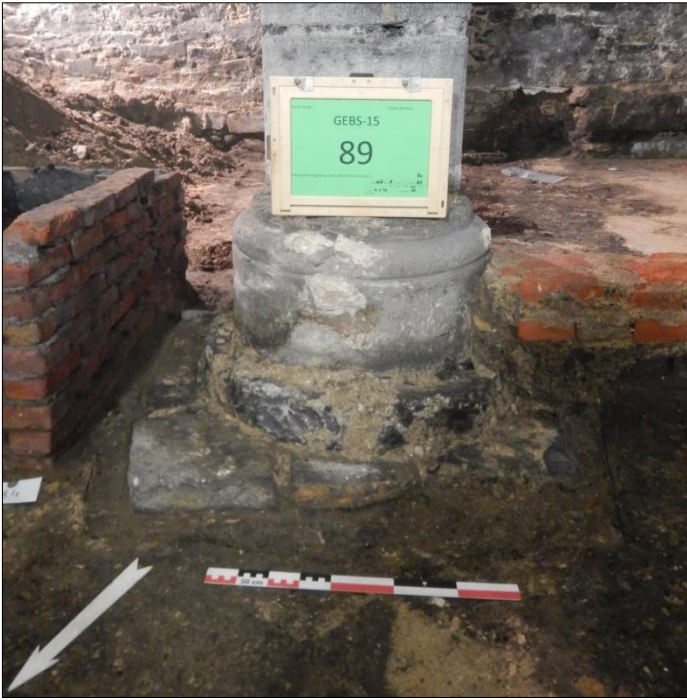
Figuur 15. Detailopname van een geprofileerde zuilsokkel (S87)

Opmerkelijk bij S87 was dat de volledige sokkel zich integraal onder de huidige vloer (9,47 m +TAW) bevond. Er kon worden vastgesteld dat de fundering van de noordelijke en westelijke kelderwand quasi overeenstemde met het vloerniveau, waaruit kan afgeleid worden dat het oorspronkelijke vloerniveau van de kelder zich ongeveer op hetzelfde niveau moet bevonden hebben. De vraag kan hierbij gesteld worden waarom moeite en kosten werden gedaan om een mooi geprofileerde zuilsokkel te maken, indien deze toch niet zichtbaar was. Het is immers weinig aannemelijk dat het centrale gedeelte van de keldervloer zich een stuk lager bevond dan de omliggende vloer.

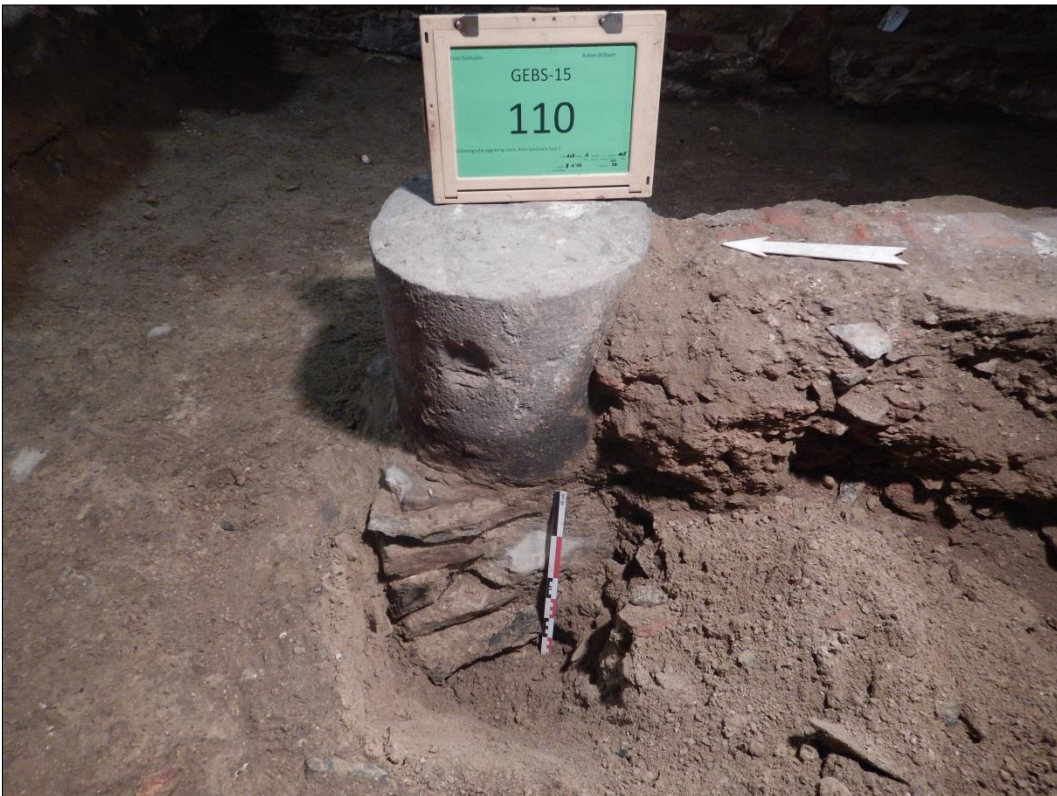
Figuur 16. Detailopname van een zuil (S107)

Ook in kelder -1.07 werd de onderzijde van een zuil aangetroffen: **S107**. Hierbij was nog 1 zuiltrommel bewaard op 9,40 m +TAW, met een diameter van 43 cm en een hoogte van ca. 38 cm. Deze was gefundeerd op een vierkante zuilbasis in Doornikse kalksteen, met een zijde van ca. 46 cm. In het metselwerk van de fundering, die met vrij zachte beige kalkmortel was opgetrokken, konden eveneens enkele kleine baksteenfragmenten waargenomen worden, wat een iets jongere datum doet vermoeden dan de zuilbassen in kelders -1.05 en -1.08. De onderzijde van deze basis kon niet bereikt worden. S107 bevond zich niet centraal binnen de huidige kelderruimte, waaruit kan afgeleid worden dat deze vermoedelijk met een oudere -nu verdwenen- kelderruimte moet gelinkt worden. Gezien de diepte van de fundering van S107 is het weinig waarschijnlijk dat het hier recuperatie van een zuil betreft die bij een interne indeling van het huidige keldervolume werd gebruikt. De vraag kan gesteld worden of de zuil kan gekoppeld worden aan de muren in Doornikse kalksteen, die zich aan beide zijden van deze zuil bevonden (zie verder).

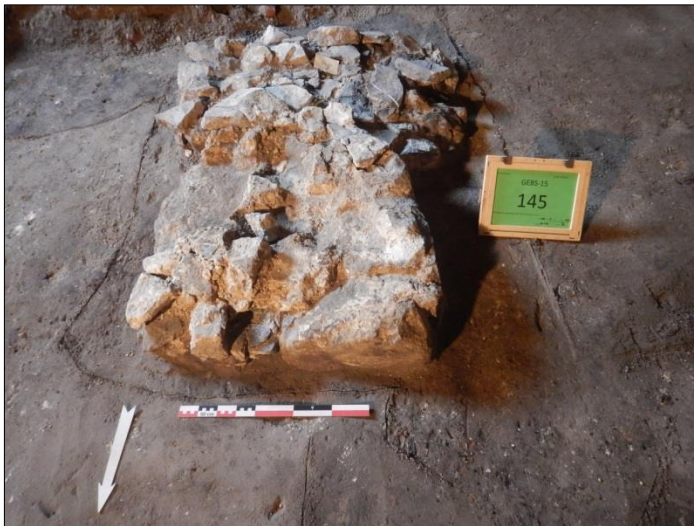
In kelder -1.04 werden in totaal 3 vierkante tot rechthoekige structuren aangetroffen, opgebouwd uit Doornikse kalksteen: S139, S153 en S169 (Figuur 17). **S139** (9,13 m. +TAW) had een zijde van ca. 90 cm. en was opgebouwd uit fragmenten Doornikse kalksteen en vrij harde beige kalkmortel (Figuur 18). De structuur was niet mooi vlak gemetseld en vertoonde ook geen rechte hoeken, waaruit kan geconcludeerd worden dat dit metselwerk nooit zichtbaar moet geweest zijn en bijgevolg als pure fundering beschouwd kan worden. In totaal was de fundering over een diepte van ca. 56 cm. bewaard. Onderaan waren enkele baksteenfragmenten in het metselwerk verwerkt. De concentratie fragmenten Doornikse kalksteen, die net ten zuiden hiervan werd aangetroffen (**S140**) kan waarschijnlijk beschouwd worden als een restant van de afbraak van de structuur.

Figuur 18. Detailopname van S139

Omwille van de vorm kan S139 wellicht als de fundering van een pijler beschouwd worden. Of deze basis een stenen zuil droeg of eerder een houten standvink, kon bij het onderzoek niet meer achterhaald worden. Indien S140 met de afbraak van de structuur kan gelinkt worden, moet deze al zeker hoger opgetrokken geweest zijn met Doornikse kalksteen. Met welke ruimte of omliggende structuren de pijler in verband kan gebracht worden is evenmin duidelijk. Op basis van de bouwwijze kan S139 immers in een jongere fase gesitueerd worden dan nabijgelegen muren S131 en S132 (zie verder). Eventueel kan dit gekoppeld worden aan een jongere aanpassing of bijvoeging bij deze oudere structuur.

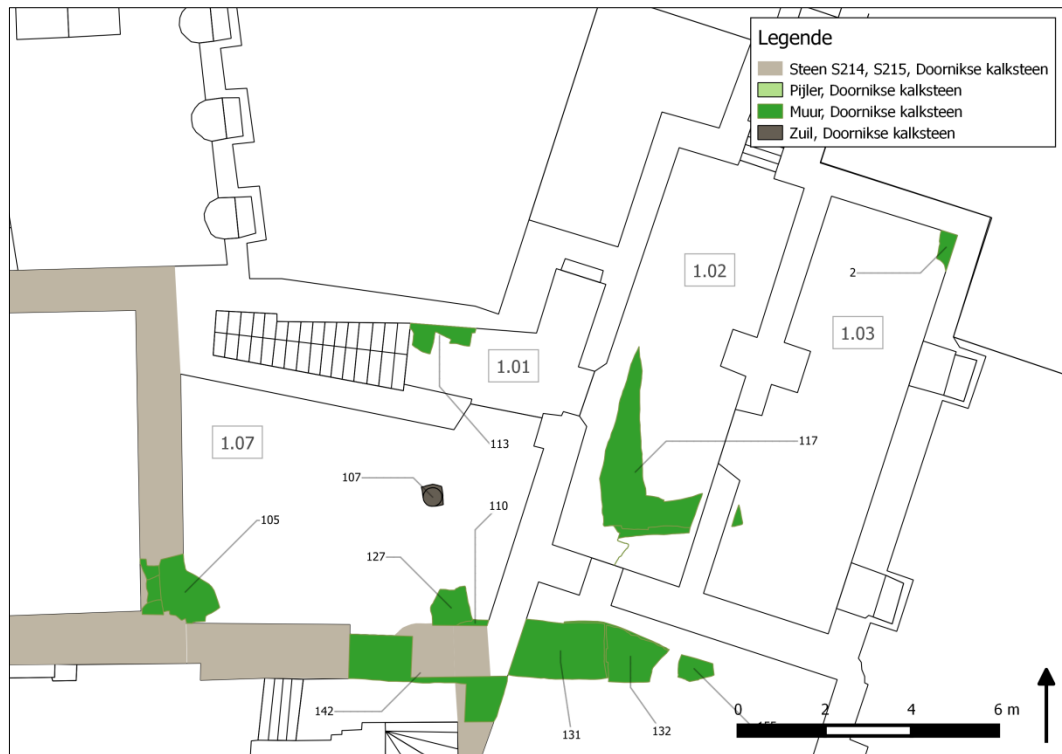
Figuur 19. Detailplan, restanten in Doornikse kalksteen in kelders -1.01, -1.02, -1.03 en -1.07

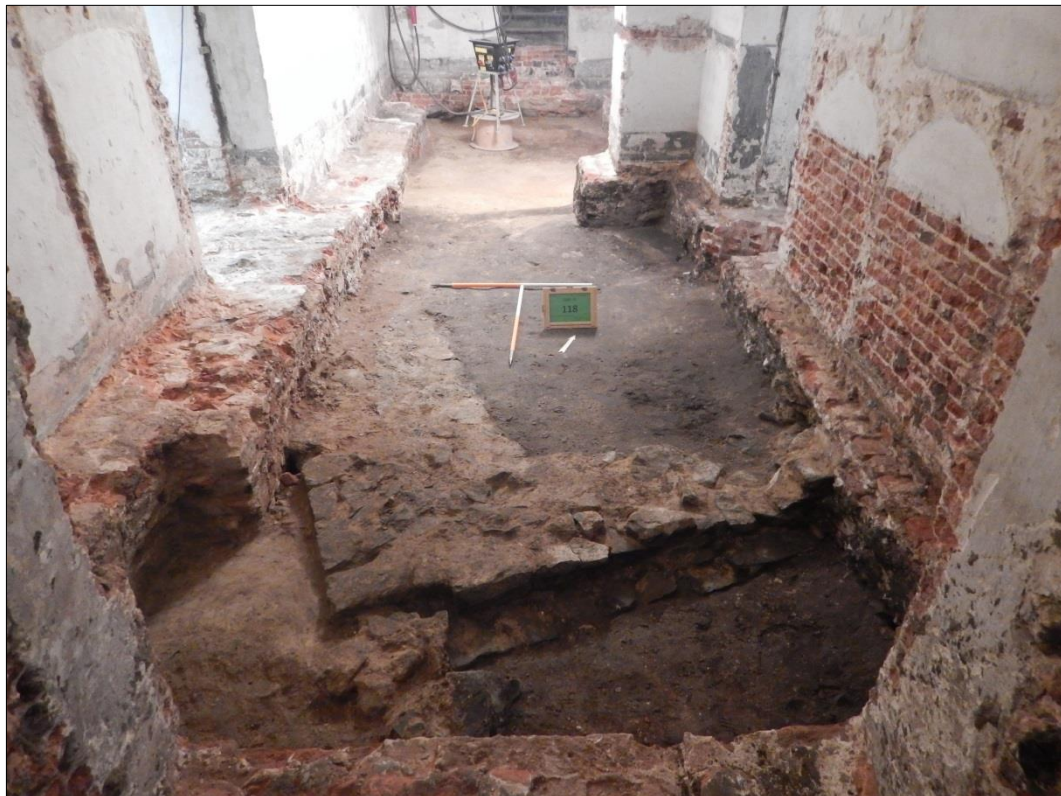
Figuur 20. Overzicht op kelder -1.02 met zicht op S117

In kelder -1.02 werd muur **S117** (9,02m +TAW) aangetroffen: deze was opgebouwd uit Doornikse kalksteen en vrij zachte beige kalkmortel (Figuur 20). De muur was vlak gemetseld, behalve wat betreft de noordelijke zijde van het oost-west georiënteerd gedeelte. Vermoedelijk kan dit gekoppeld worden aan de afbraak van de structuur. De onderzijde van S117 werd vastgesteld op 8,35m +TAW, waar deze op de onderliggende moederbodem rustte. S117 kon over een lengte van 4,5m gevolgd worden (noord-zuid) en werd gekenmerkt door een dikte van 106 cm.

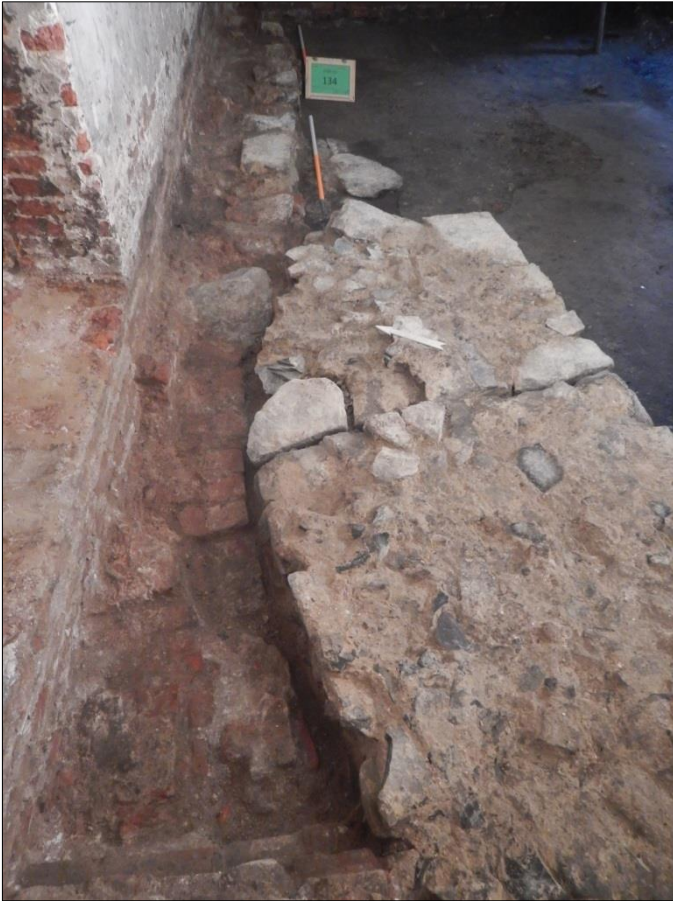
Figuur 21. Detailopname van S131

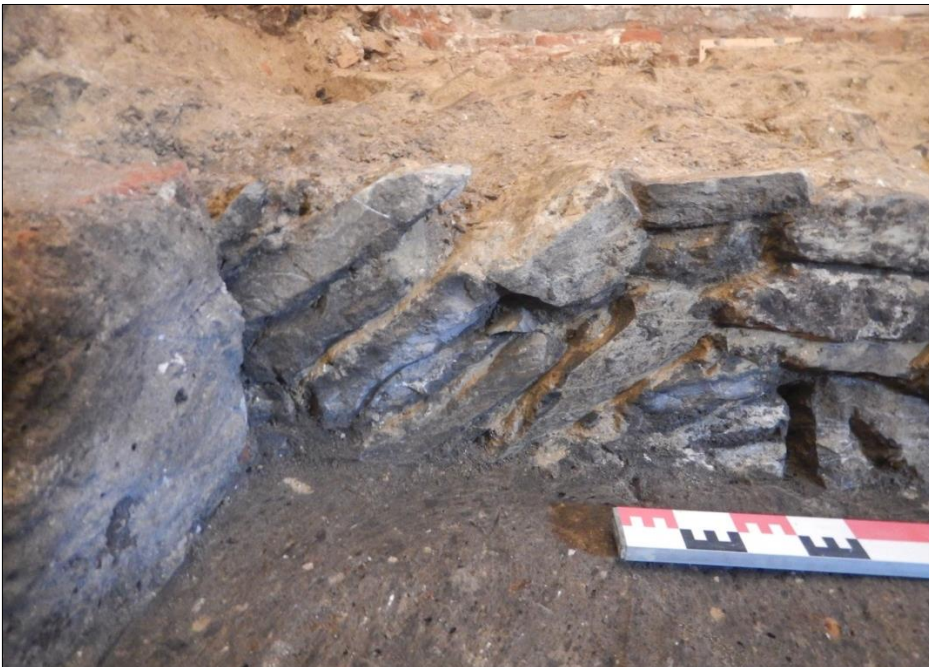
Figuur 22. Detailopname van het mogelijke visgraatmotief bij S131

Tegen de oostelijke rand van S131 bevond zich **S132**. In muur S132 was nog steeds veel breuksteen verwerkt, maar er kwamen ook opvallend meer grotere fragmenten in het metselwerk voor dan bij S131; deze fragmenten waren evenwel nog niet mooi recht gekapt. Tussen beide muren kon een duidelijke bouwnaad waargenomen worden, die precies in het verlengde van de westelijke grens van muur S117 in kelder -1.02 lag. Ook de zuidelijke grens van de muur lag niet perfect in het verlengde van die van muur S131. De dikte van de muur leek echter wel dezelfde te zijn, net als de diepte van de fundering.

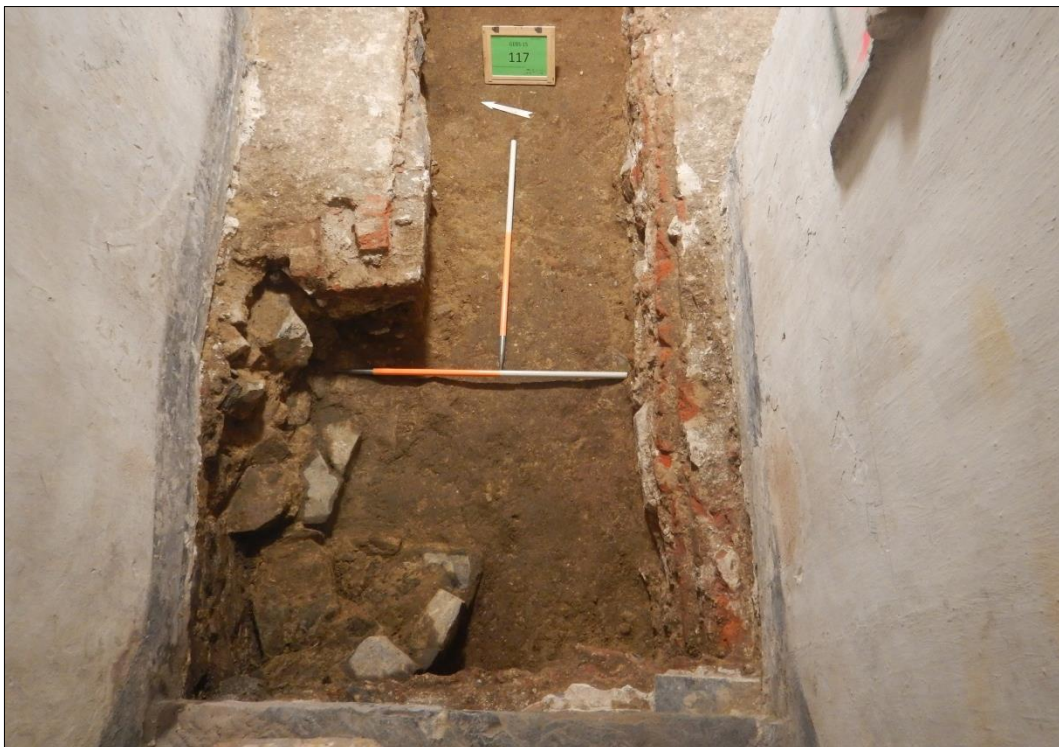
Figuur 24. Overzichtsfoto van S113

S113 (9,34 m. +TAW) werd aangetroffen onderaan de trap in ruimte -1.01 (Figuur 24). De muur was grotendeels uitgebroken, maar de hoogste delen waren wel nog bewaard tot net onder het huidige vloerniveau. De muur was gemetseld met harde beige kalkmortel en kan mogelijk beschouwd worden als de tegenhanger van S110. De zuidwestelijke zijde, die zich grotendeels onder de huidige trap bevond, vertoonde een afronding in het metselwerk, gelijkaardig aan de afronding, die bij S110 werd vastgesteld.

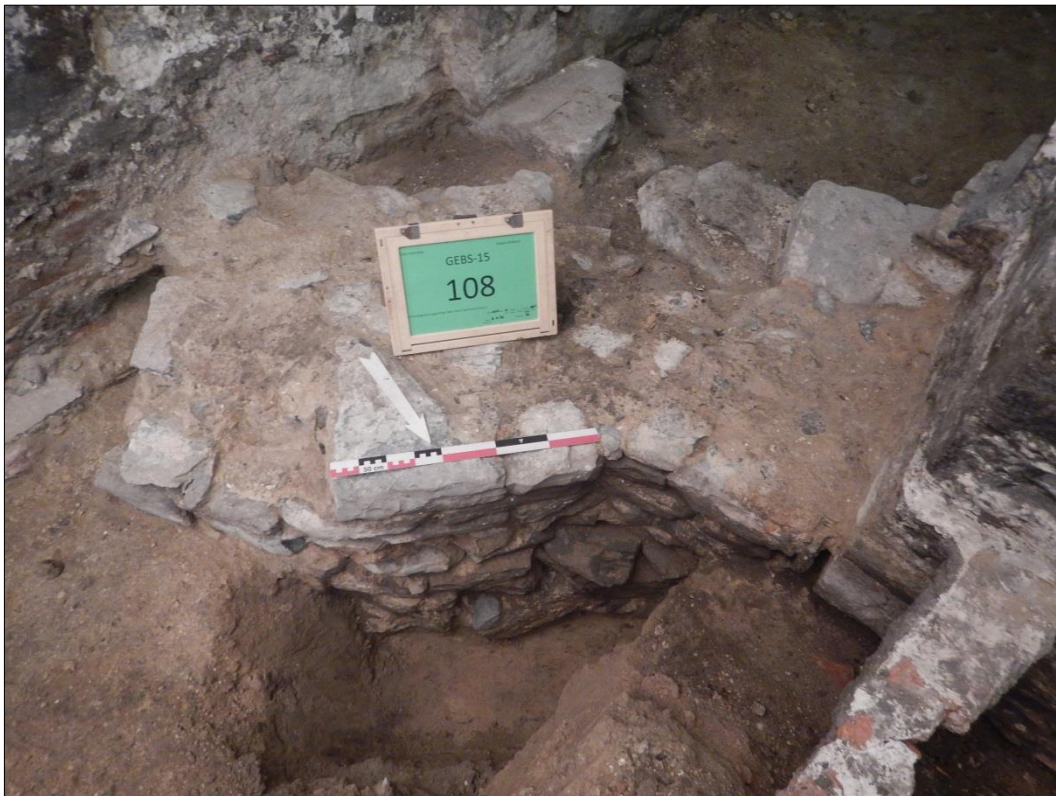
Figuur 25. Overzichtsfoto van structuur S105

Ter hoogte van de deuropening tussen kelders -1.07 en -1.08 werd structuur **S105** vastgesteld vanaf 9,18m +TAW (Figuur 25). Deze was opgebouwd uit fragmenten Doornikse kalksteen en vrij zachte beige kalkmortel met grote kalkinclusies. De onderzijde van S105 bevond zich op 8,48m +TAW. De westelijke zijde van S105 bestond uit opvallend grotere fragmenten; vermoedelijk kan deze structuur beschouwd worden als de basis van de muur tussen beide (huidige) kelderruimtes. De westelijke grens van S105 correspondeerde hier immers met de westelijke grens van deze muur. Aan noordelijke zijde verliep het metselwerk nog over een lengte van ca. 40cm in het verlengde van de muur tussen beide kelders. Vanaf dit punt was S105 mooi in een boog gemetseld in oostelijke richting, om dan af te draaien in zuidelijke richting. Aan zuidelijke zijde was de boog uitgebroken voor de aanleg van S112, de huidige zuidelijke keldermuur van ruimte -1.07.

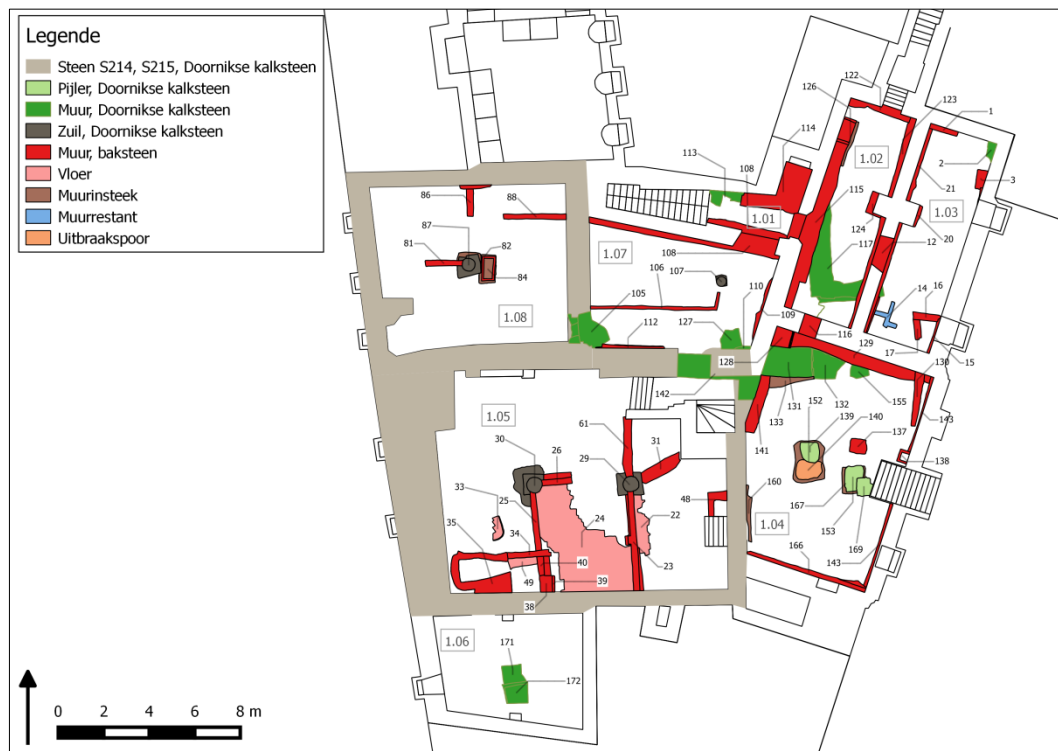
Figuur 26. Overzichtsplan bakstenen resten t.o.v. natuurstenen resten

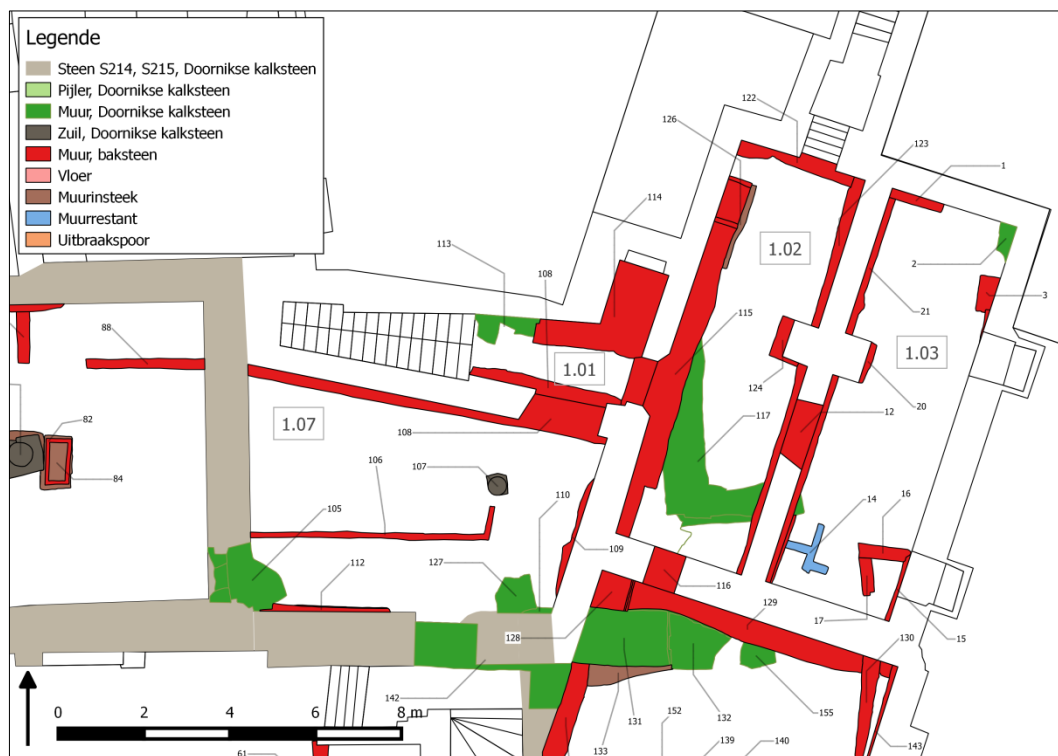
Figuur 28 Detailplan, restanten in baksteen in kelders -1.01, -1.02, -1.03 en -1.07

S115 (9,38m +TAW) bevond zich langs de westelijke kelderwand en was opgebouwd uit recuperatiemateriaal van rode/oranjerode bakstenen en harde witbeige kalkmortel⁴⁸. Binnen het slordig afgewerkte metselwerk kwamen ook enkele fragmenten Doornikse kalksteen voor. De westelijke zijde van de muur correspondeerde met de grens van de oostelijke wand van ruimte -1.01, waar quasi geen versnijding aanwezig was. De oostelijke zijde daarentegen was heel breed (ca. 64cm) t.o.v. de westelijke wand van kelder -1.02. De totale dikte van de muur bedroeg hierdoor 1,36m. Aan zuidelijke zijde, op 1,26m van de huidige zuidelijke kelderwand (S116), bevond er zich een insprong, waarbij de fundering 30cm smaller werd. De reden hiervoor kon niet achterhaald worden. Ter hoogte van het zuidelijke uiteinde kon wel vastgesteld worden dat S115 verder doorliep in zuidelijke richting, achter S116. De huidige kelderwand kan m.a.w. in een jongere fase gesitueerd worden, wat mogelijk de opmerkelijke breedte van de versnijding van S115 kan verklaren. Centraal was S115 over muur S117 heen gemetseld. Aan noordelijke zijde was S115 verstoord door een recente sondering, waardoor het verband met S122 niet onderzocht kon worden.

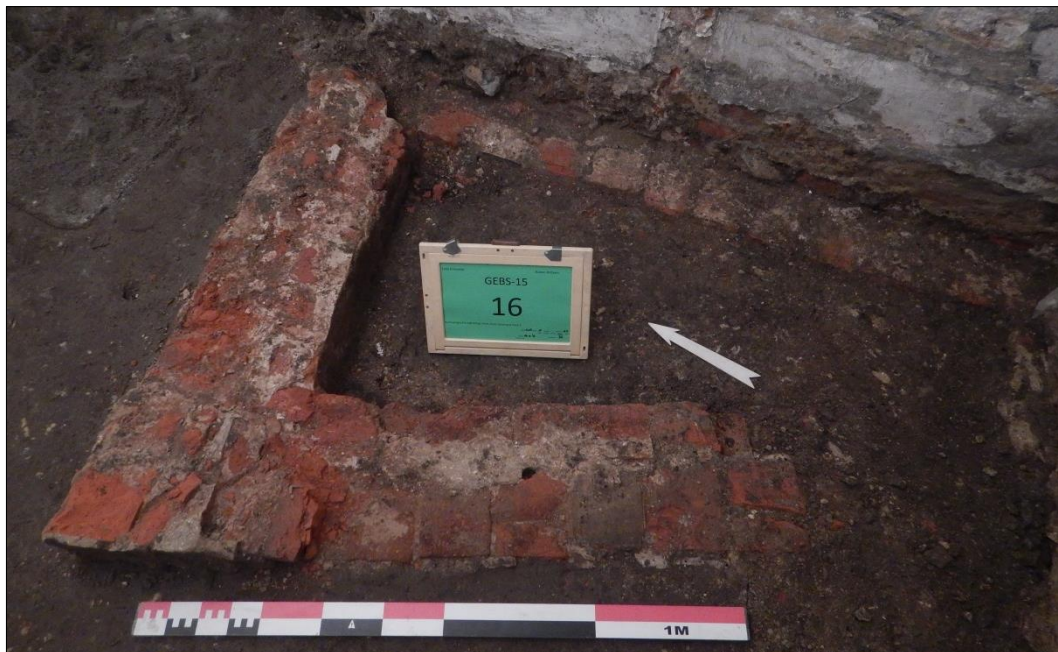
Figuur 30. Detailopname van de bakstenen structuur (S16 & S17)

Aan westelijke zijde was S16 in verband gemetseld met muur **S17** (9,09m +TAW), die noord-zuid georiënteerd was. Deze muur had een dikte van 28cm en was op dezelfde manier opgebouwd als S16; er konden echter geen sporen van bezetting tegen de muur worden waargenomen. Dit kan echter wel te wijten zijn aan de beperkte registratiemogelijkheden op de uitgraafdiepte. Opmerkelijk was dat beide muren geen rechte hoek vormden, maar eerder een ietwat scherpe hoek. Het oostelijk vervolg kon echter niet onderzocht worden. Aan zuidelijke zijde werd muur S17 doorbroken door kuil S18. Tot op welke diepte de versterking plaatsvond, kon niet nagegaan worden.

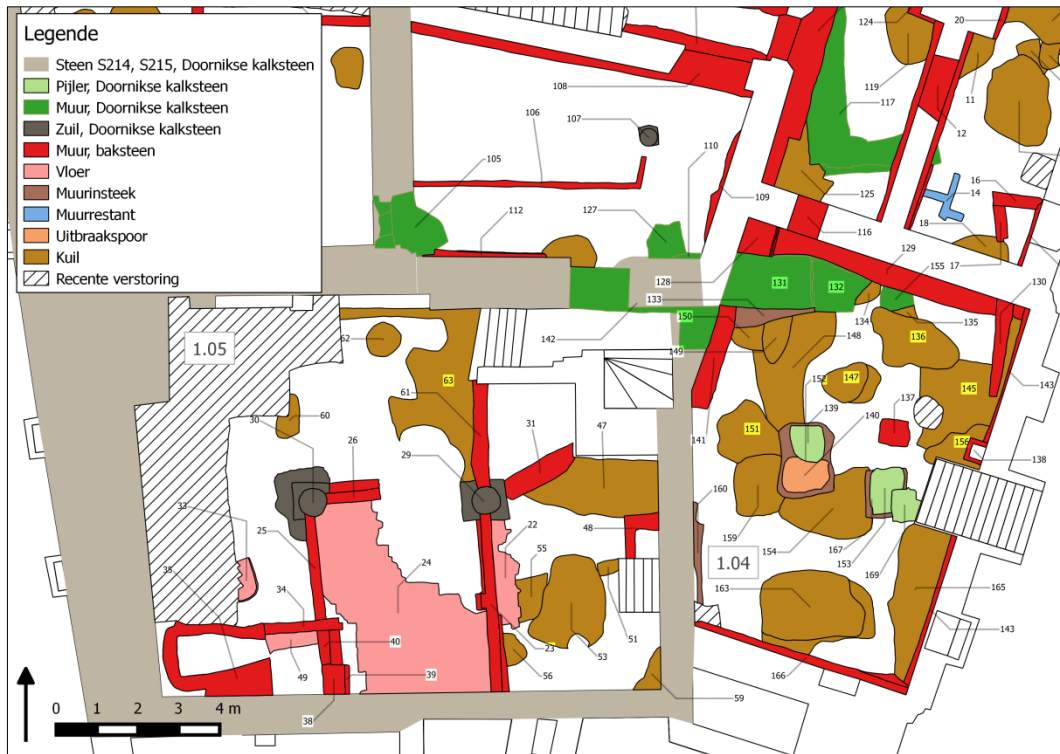
Figuur 31. Detailplan, restanten in baksteen in kelders -1.04 en -1.05

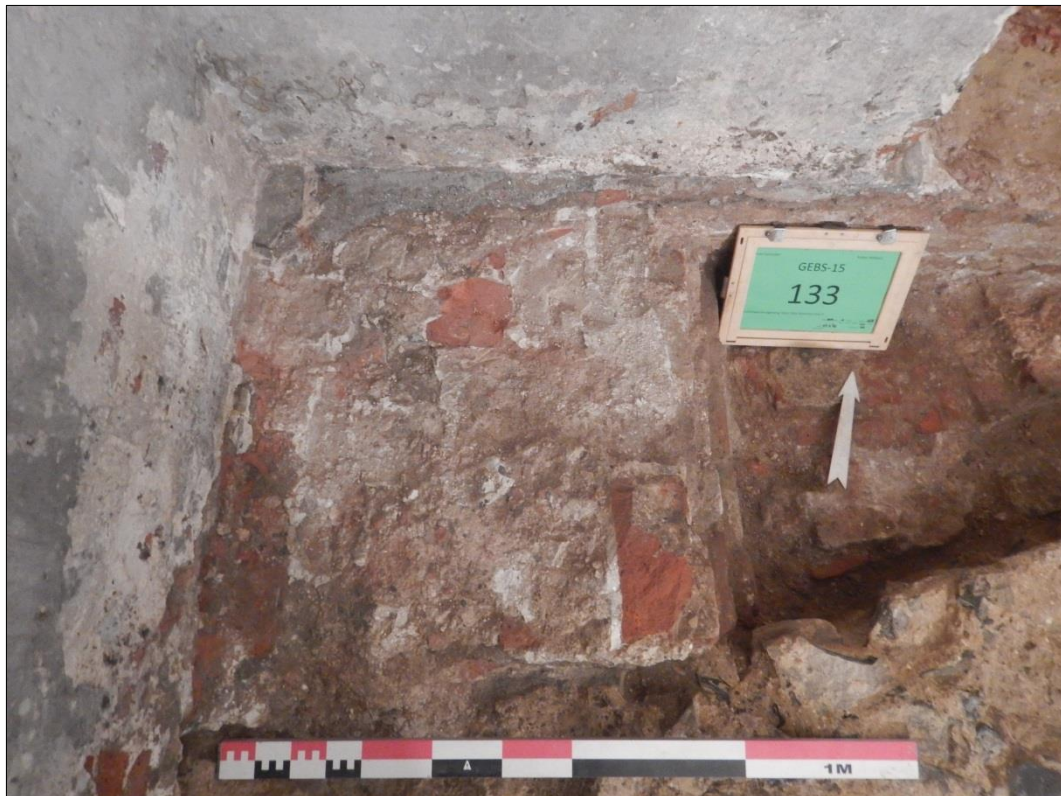
In de noordwestelijke hoek van kelder -1.04 werd bakstenen massief **S128** aangetroffen vanaf 9,31m +TAW (Figuur 32). De bakstenen structuur was opgetrokken met rode bakstenen en harde witbeige kalkmortel met grote kalkinclusies⁵⁸. S128 vulde de westelijk hoek op ten noorden van natuurstenen muur S131. Aan oostelijke zijde konden bovenaan 5 versnijdingen geregistreerd worden, elk van 4-5cm breed en steeds 1 baksteenlaag (ca. 6-7cm) diep. Ter hoogte van de onderste versnijding kon een bouwnaad vastgesteld worden met de bakstenen structuur S129 ten oosten hiervan. Aangezien er gedeeltelijk kalkmortel, afkomstig van de aanleg van S129 over de onderste versnijding van S128 was gelopen, kan S128 als ouder beschouwd worden. Omwille van de positie, omringd door andere stenen structuren, kon de onderzijde van S128 niet onderzocht worden.

Figuur 32. Detailopname van het bakstenen massief (S128)

S128 kwam heel lokaal in de hoek van de kelderruimte voor. Eventueel zou deze kunnen geïnterpreteerd worden als een versteviging bij de aanleg van de huidige kelderruimte. Een dergelijke versteviging kon echter nergens anders vastgesteld worden. Aangezien de oostelijke grens van S128 ongeveer correspondeerde met die van het bredere deel van muur S115 in kelder -1.02, is het verleidelijk om beide in verband te brengen met elkaar. Dit zou insinueren dat de muur terug verbreedde onder de huidige scheidingsmuur. Beide structuren zijn echter sterk verschillend in opbouw, waardoor een link met elkaar eerder onwaarschijnlijk is.

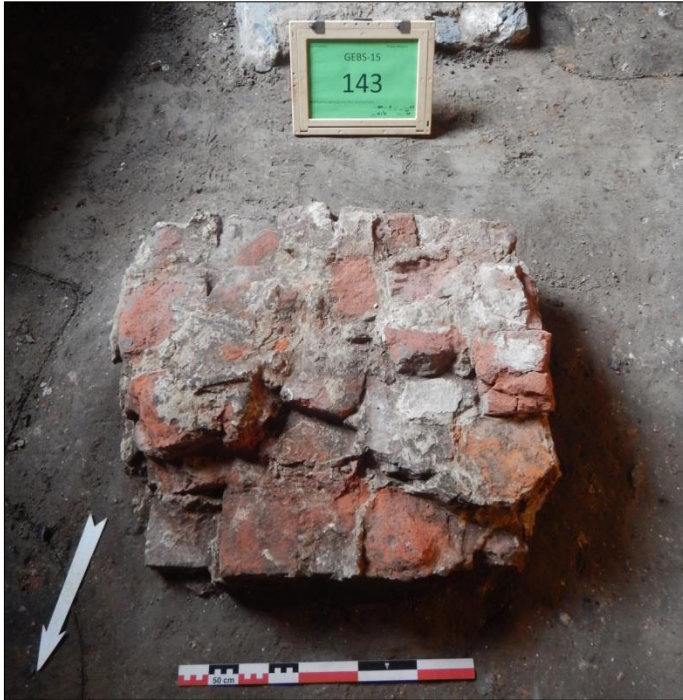
Ten westen van putstructuur S138 werd bakstenen massief **S137** aangesneden vanaf 9,19m +TAW (Figuur 35). S137 bestond uitsluitend uit fragmenten recuperatiemateriaal van orangerode/rode bakstenen en vrij harde beige kalkmortel⁶⁶. De structuur was min of meer vierkant in grondplan, met een lengte (oost-west) van 78cm en een breedte (noord-zuid) van 67cm. Het geheel was heel slordig gemetseld: noch horizontaal noch verticaal kon een mooi recht vlak waargenomen worden. In totaal waren nog 4 baksteenlagen (ca. 28cm) bewaard. Gezien de opbouw kan S137 vermoedelijk, net als de natuurstenen structuren ernaast, geïnterpreteerd worden als de basis van een pijler. Ook bij deze pijler is het momenteel moeilijk om deze aan omliggende structuren te koppelen.

Figuur 35. Detailopname van S137

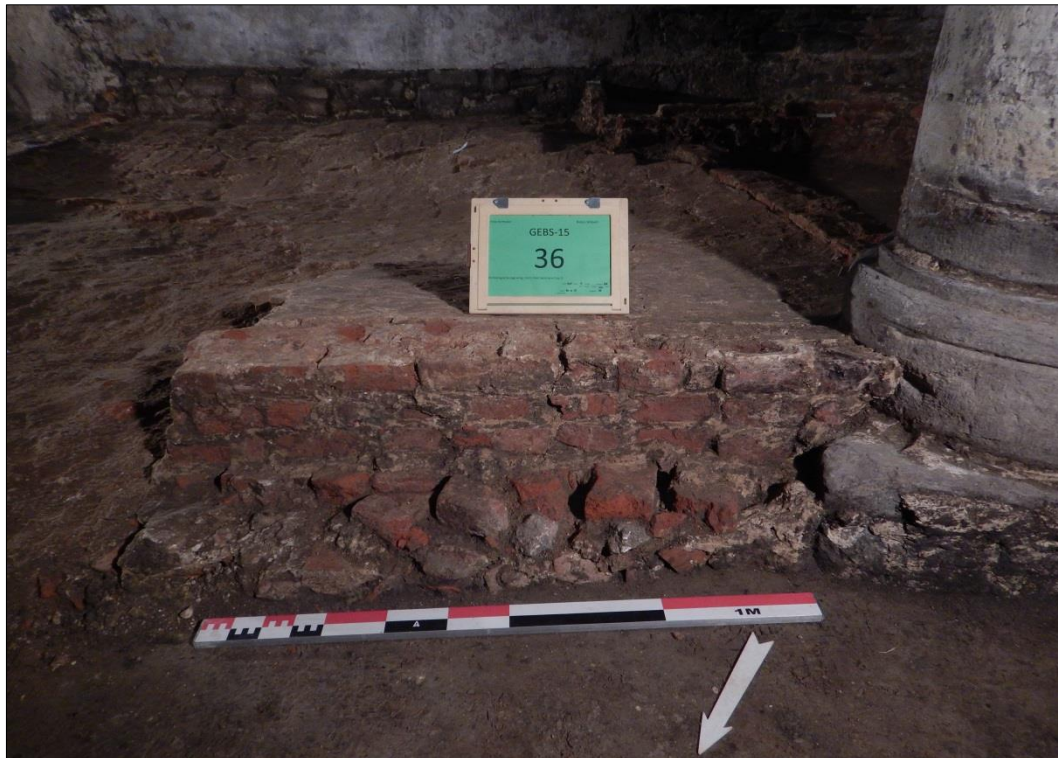
Figuur 36. Detailopname van muurwerk (S26)

S26 (8,20m +TAW) was opgebouwd uit oranjerode bakstenen en vrij harde beige kalkmortel (Figuur 36)⁶⁷. De muur had een dikte van 1 steen; in totaal waren nog 3 baksteenlagen bewaard. Deze bakstenen rustten op een puinfundering. Deze puinfundering was heel wat breder in noordelijke richting dan de muur zelf: deze sprong 17-21cm uit. Aan westelijke zijde was S26 tegen en over de basis van zuil S30 gemetseld, aan oostelijke zijde was de muur volledig verstoord door pakket S28. De muur was uitgebroken tot op het niveau met de overgang naar vloer S24. Er kon duidelijk vastgesteld worden dat de vloer en de muur als gelijktijdig te beschouwen zijn.

⁶⁷ Baksteenformaten: 25x11,5x5,5cm, 25x13,5x5,5cm, incl. recuperatiemateriaal.

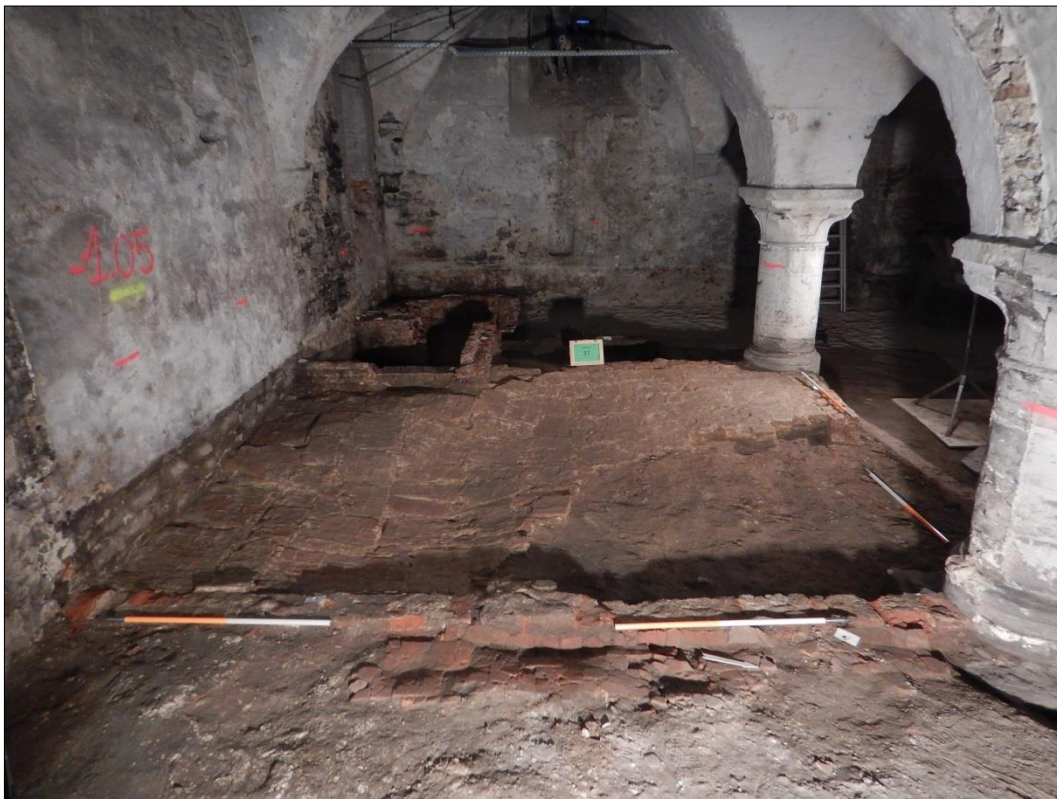
Figuur 37. Overzichtsfoto van vloerniveau S24

Tussen de drie hierboven beschreven muren bevond zich vloer **S24** (8,15m +TAW) (Figuur 37). De vloer was opgebouwd uit recuperatiemateriaal van zowel oranje/rode bakstenen als tegels⁶⁹. De gebruikte bakstenen waren in grotere gehelen gerecupereerd. Mogelijk kan dit geïnterpreteerd worden als de recuperatie van een andere bakstenen vloer, waarbij niet elke baksteen afzonderlijk werd opgekuist voor het hergebruik ervan. Deze grotere gehelen werden samengehouden met een harde witbeige kalkmortel; de naden ertussen werden bij de aanleg van S24 opgevuld met vrij zachte beige kalkmortel. Op deze fragmenten werd een laag kalkmortel vastgesteld, waarin negatieven zichtbaar waren van andere bakstenen, die gekenmerkt werden door ca. dezelfde formaten. De vraag kan hierbij gesteld worden of hierop nog een extra baksteenlaag voorkwam als extra vloerpakket of dat deze sporen nog aanwezig zijn van vóór de recuperatie. De aanwezigheid van het kalkmortelpakket doet eerder de eerste hypothese vermoeden. Indien er zich een tweede laag bakstenen bovenop S24 zou bevonden hebben, zou dit corresponderen met de bovenzijde van de treden van de putstructuur in de zuidwestelijke hoek van de kelder, die door de aangetroffen vloer heen was aangelegd. Dit kan als bijkomend argument dienen voor de aanwezigheid van een extra vloerpakket op S24, dat volledig werd verwijderd bij de opgave ervan.

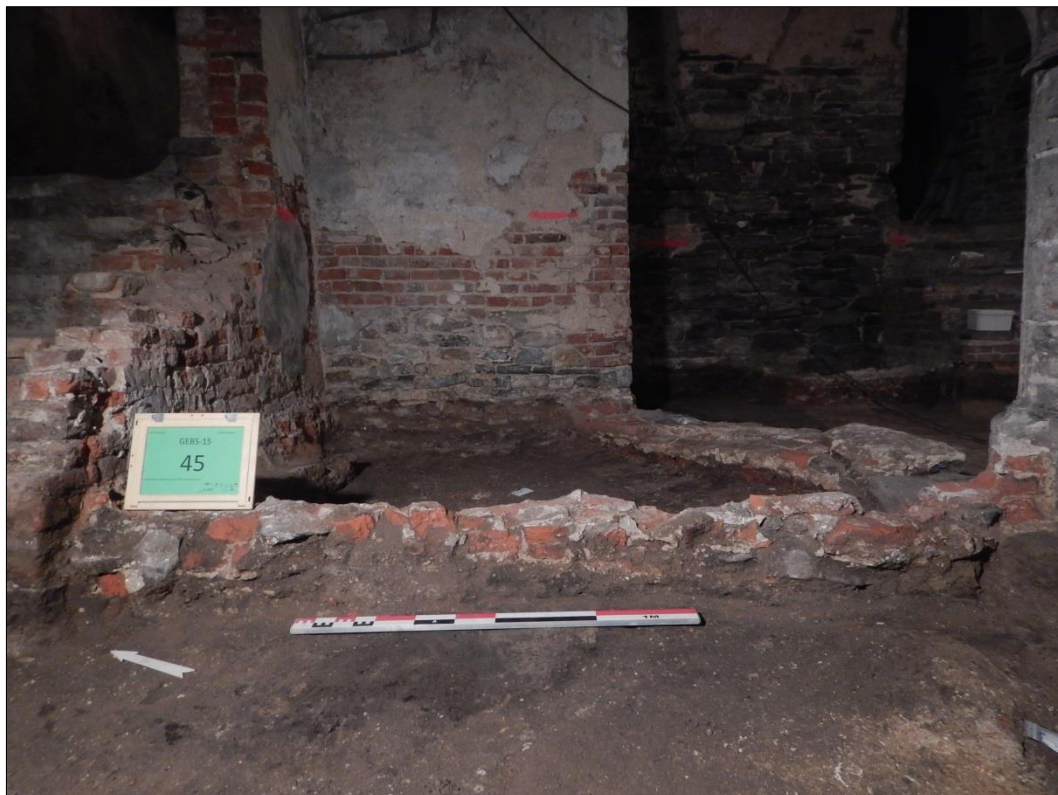
Figuur 38. Overzichtsfoto van S61

Ten noorden van zuil S29 werd, in het verlengde van muur S23, muur **S61** (8,20m +TAW) aangetroffen (Figuur 38). Deze was opgetrokken met recuperatiemateriaal van oranje- en grijsbeige kalkmortel met grote kalkinclusies⁷⁰. In totaal waren van de muur nog maximum 3 baksteenlagen (21cm) bewaard, waarbij de onderzijde quasi correspondeerde met de uitgraafdiepte. Bij de muur waren geen versnijdingen noch een puinfundering aanwezig, zoals bij de andere muren.

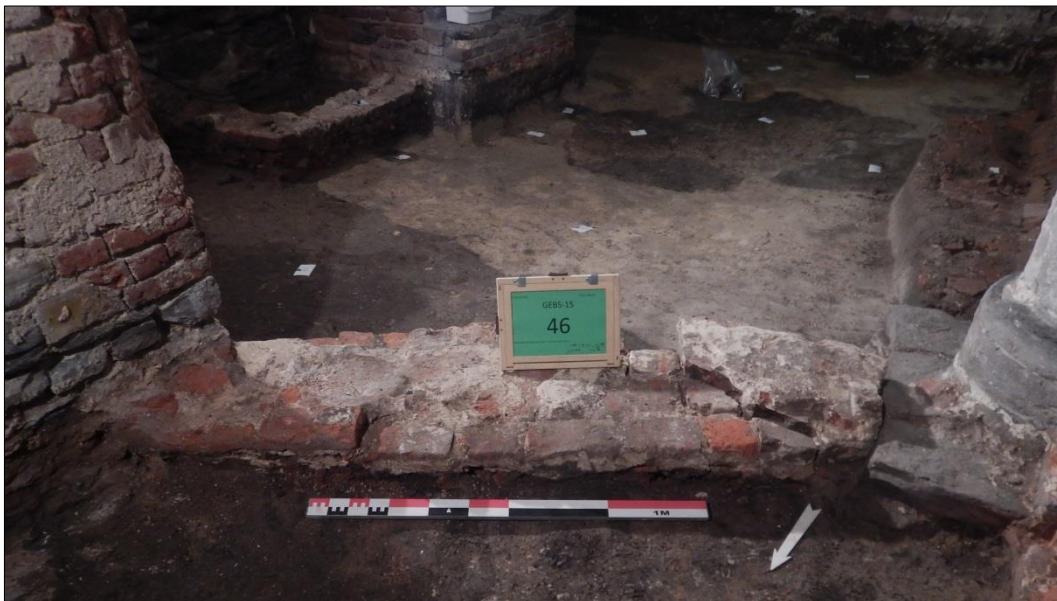
Figuur 39. Detailopname van muurwerk (S31)

Muur **S31** (8,09m +TAW, Figuur 39) verliep schuin van zuilbasis S29 in noordoostelijke richting naar de hoek van de vierkante bakstenen traptoren, die in de hoek van de kelder werd bijgebouwd. S31 was opgebouwd uit recuperatiemateriaal van orangerode/rode bakstenen en vrij zachte beige kalkmortel⁷¹. In totaal waren van S31 nog twee baksteenlagen (14cm) bewaard. Deze rustten op een puinfundering met een dikte van 12cm. S31 moet eveneens geïnterpreteerd worden als een onderdeel van de interne opdeling binnen de kelder.
