Ruben Willaert bvba

Auteurs: T. Boncquet & J. De Gryse

In opdracht van: Bisschoppelijk Seminarie Gent

Provincie:	Oost-Vlaanderen
Gemeente:	Gent
Kadastrale gegevens:	Afdeling 3, Sectie C, 530H
Projectcode:	GEBS-15
Vindplaatsnaam:	Bisschoppelijk seminarie
Coördinaten projectgebied:	NW: 104966.86; 193916.31 NO: 104994.63; 193918.18 ZO: 104988.77; 193898.40 ZW: 104970.43; 193893.26
Opp. Projectgebied:	439.81 m ²
Opp. Onderzocht gebied:	353.80 m ²
Oprachtgever:	Bisschoppelijk Seminarie Gent
Projectverantwoordelijke: (vergunninghouder):	Tom Boncquet Ruben Willaert bvba T: 050/36 28 20 E: info@rubenwillaert.be
Bevoegde overheid:	Agentschap Onroerend Erfgoed Virginie Lovelinggebouw Koningin Maria Hendrikaplein 70, bus 91 9000 Gent T: 09 276 24 47 E: nancy.lemay@rwo.vlaanderen.be
Nr. opgravingsvergunning:	2015/502
Nr. vergunning metaaldetectie:	2015/502(2)
Uitvoering van het veldwerk:	24/11/2015 – 27/01/2016
Beheer en plaats documentatie:	Dienst stadsarcheologie, Zwarte Doos, Dulle Grietlaan 12, 9050 Gentbrugge

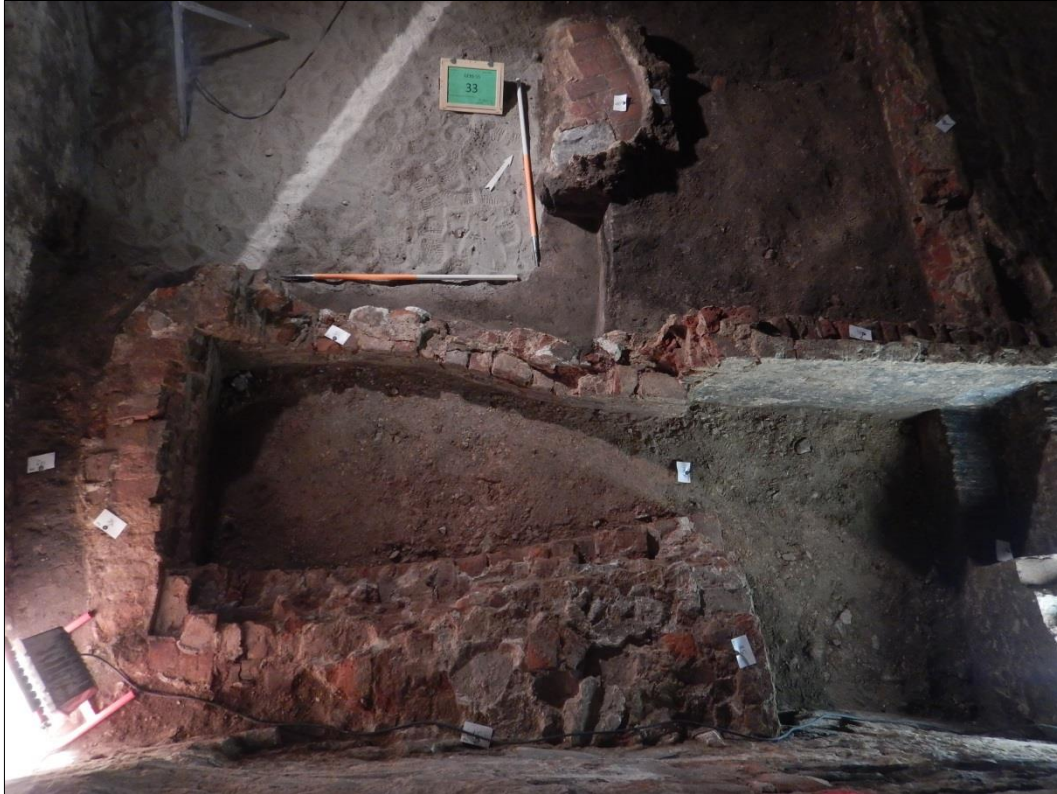
Figuur 40. Overzichtsfoto van bakstenen muurwerk (S35, S36 & S37) en trap S40

westen tot 48cm ter hoogte van het oostelijke uiteinde van S37. Het oostelijk deel van S37 was volledig massief gemetseld tot tegen de zuidelijke (Doornikse) kelderwand. Waarom hier dergelijk zwaar metselwerk werd aangelegd en niet bij S36 aan westelijke zijde is onduidelijk. Aan oostelijke zijde werd S37 gekenmerkt door een afgewerkte hoek in zuidelijke richting, die mee bezet was met kalkmortel, parallel met S38.

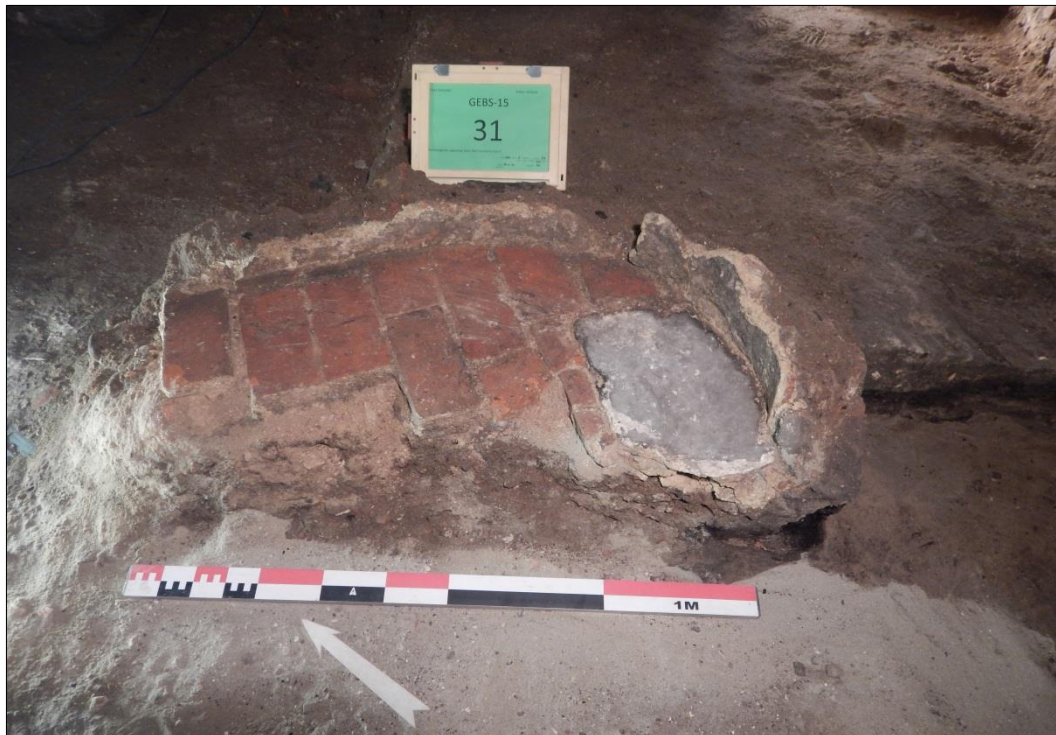
Figuur 41. Detailopname van bakstenen structuur (S32 & S33)

S33, met het hoogst bewaarde punt op 8,24m +TAW. Deze wand bestond uitsluitend uit vrij zachte beige kalkmortel, die ruw tegen ophogingspakket S43 was aangebracht. De binnenzijde was mooi afgestreeken en de dikte van de wand bedroeg ca. 3cm. Het bewaarde restant leek een ovale vorm te vertegenwoordigen. De volledige vorm was echter niet te achterhalen, aangezien de structuur aan westelijke zijde zwaar verstoord was door de recente vergraving aan de westelijke zijde van kelder -1.05. Aangezien er niet meer informatie met betrekking tot de structuur kon verzameld worden tijdens het onderzoek, is de functie ervan ook hier onduidelijk.

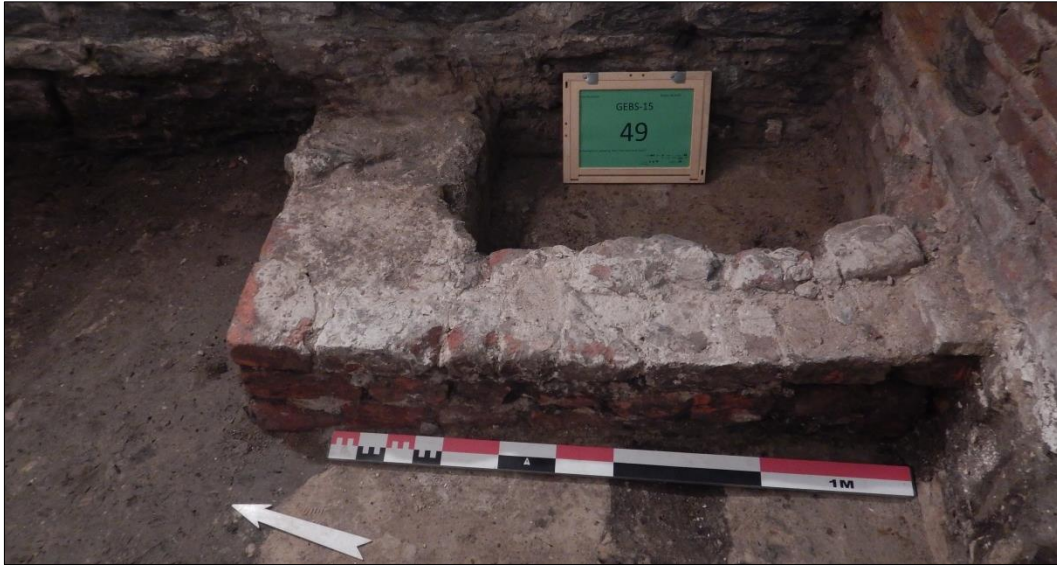
Tegen de oostelijke wand van de kelder werd **S48** (8,13m +TAW) nog aangetroffen tegen de noordelijke rand van de meer zuidelijke toegangstrap tot de kelder (Figuur 42). S48 betrof een muur, opgetrokken met recuperatiemateriaal van rode bakstenen en vrij zachte beige kalkmortel⁷⁶. De muur had een dikte van ca. 25cm en er waren nog 3 baksteenlagen (ca. 23cm) bewaard. Het oostelijke uiteinde bevond zich tegen de oostelijke kelderwand; 61cm (binnenwerks) ten westen hiervan maakte de muur een hoek in zuidelijke richting, waar deze aansloot op de keldertrap (lengte: 84cm). Mogelijk kan S48 geïnterpreteerd worden als een restant van een veegput in de hoek van de toegangstrap.

Figuur 42. Detailopname van de mogelijke bakstenen veegput (S48)

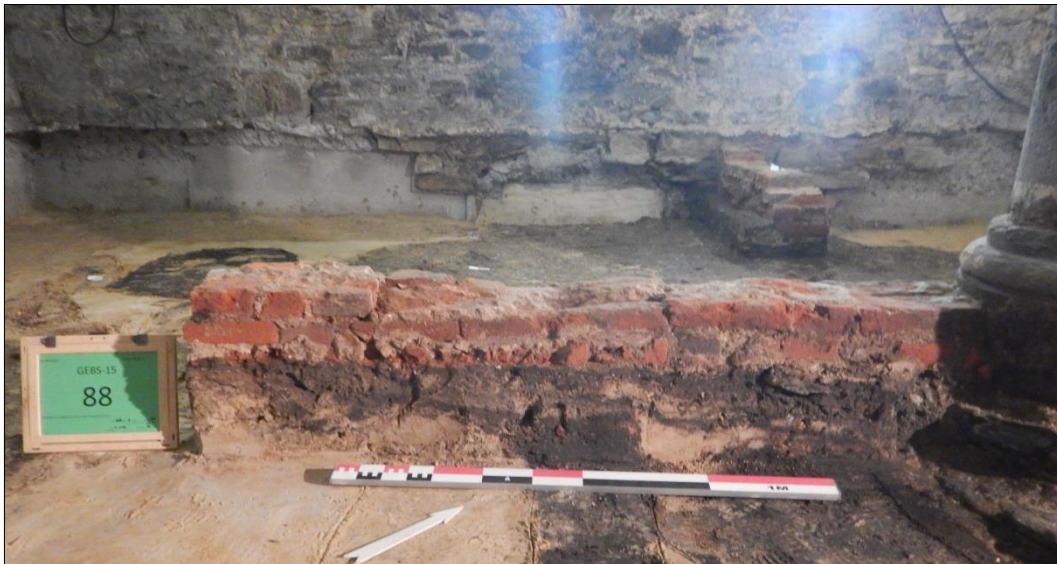
Figuur 44. Overzichtsfoto van S81

Tegen de westelijke zijde van zuilbasis S87 werd een restant van een oost-west georiënteerde muur aangetroffen, **S81**, vanaf 9,22m +TAW (Figuur 44). Deze was opgetrokken met oranje-rode bakstenen en vrij zachte beige kalkmortel⁸¹. De muur had een dikte van ca. 25cm en in totaal waren nog maximaal 3 baksteenlagen (17,5cm) bewaard. Aan westelijke zijde was de muur volledig uitgebroken; de muur kon nog over een lengte van 1,62m geregistreerd worden. Centraal in de muur, vanaf 64cm t.o.v. de zuilbasis, kon een zone afgebakend worden van 61cm lang, waarbij aan beide zijden een bouwnaad kon vastgesteld worden. Deze zone werd gekenmerkt door het gebruik van bruinrode bakstenen van hetzelfde formaat. Vermoedelijk betrof het hier een lokale reparatie in de muur. Omwille van de ligging kan S81 geïnterpreteerd worden als een restant van een interne indeling in de kelderruimte.

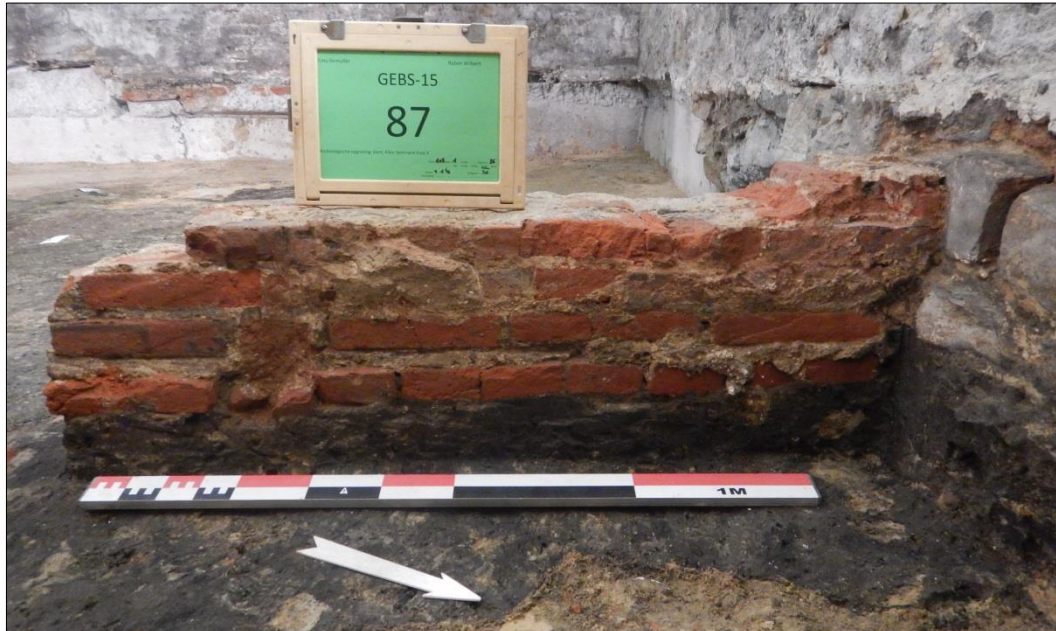
Figuur 45. Detailopname van S86

gemetseld. Aan zuidelijke zijde was de muur uitgebroken, in totaal kon nog 1,33m onderzocht worden. S86 had een dikte van 25cm en er waren nog maximaal 5 baksteenlagen (30cm) bewaard. S86 liep ook in de richting van het centrum van de zuil; er kon echter niet bepaald worden of de muur oorspronkelijk tot tegen de zuil aan was gemetseld.

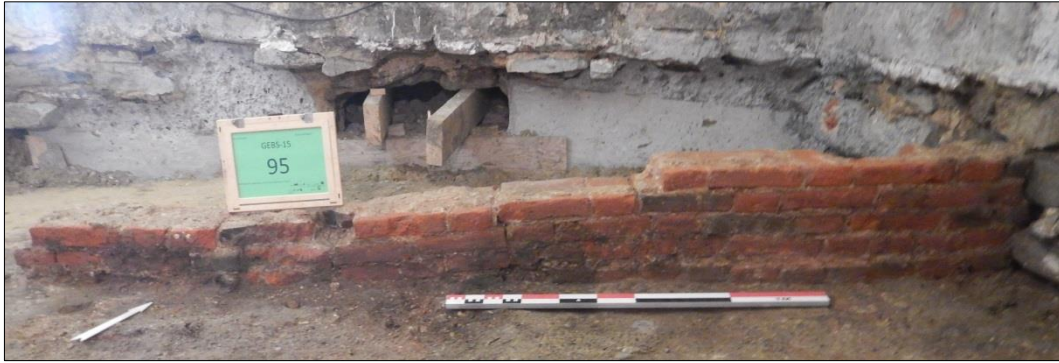
Figuur 46. Overzichtsfoto van S88

S88 (9,25m +TAW) betrof een oost-west verlopende muur, die tegen de oostelijke wand van de kelder aan was gebouwd (Figuur 46). Ook deze muur was opgetrokken met hetzelfde materiaalgebruik als de overige twee muren. S88 was eveneens 1 steen dik en er waren nog 5 baksteenlagen bewaard. De lengte van S88 bedroeg 2,66m. Aan westelijke zijde was de muur volledig uitgebroken en was het westelijke uiteinde van het restant licht verzakt. Of deze verzakking te wijten is aan het onderliggende pakket of aan de uitbraak van de muur kon niet met zekerheid vastgesteld worden. In hoeverre muur S88 in verband stond met muur S86 kon niet bepaald worden. Beide muren kunnen evenwel eveneens gekoppeld worden aan een interne opdeling van de kelder. Hun positie, vlakbij de noordelijke toegang tot de kelder, is evenwel vreemd. Door beide muren werd er immers een ruimte aan de trap afgebakend met een breedte van amper 1,25m. Mogelijk kunnen de muren geïnterpreteerd worden als een vorm van luchtsas of als stutmuren om de doorgang tot de kelder vrij te houden; er kon immers ter hoogte van de kelderramen vastgesteld worden dat er minstens één gefungeerd heeft als stortkoker, toen de kelder -of althans de noordwestelijke hoek ervan- gebruikt werd als kolenkelder.

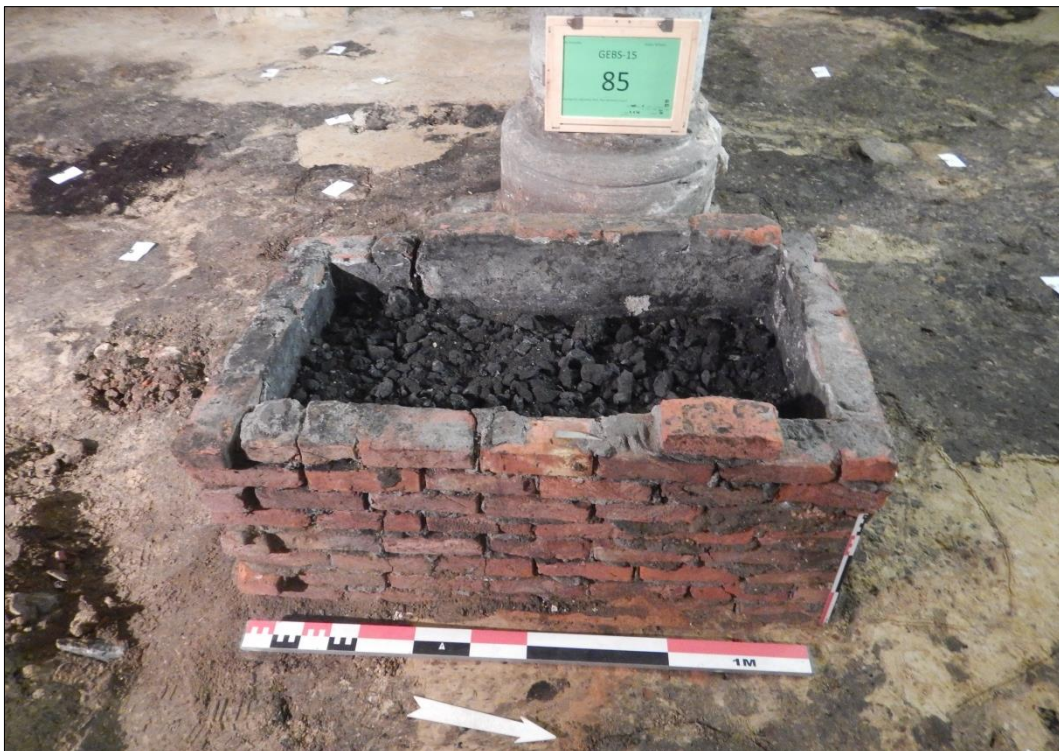
Figuur 47. Detailopname van bakstenen structuur (S82 & S83)

S82 (9,38m +TAW) tenslotte betrof een bakstenen putstructuur, net ten westen van de centrale zuilbasis (Figuur 47). De structuur was opgebouwd uit rode bakstenen en zeer harde grijze kalkmortel⁸². S82 had een rechthoekig grondplan, met een lengte (binnenwerks) van 94cm en een breedte (binnenwerks) van 42cm. De bodem van de structuur bevond zich 80cm dieper dan het bovenste bewaarde niveau. De hele binnenzijde van de put, inclusief de vloer, was bezet met lichtgrijze kalkmortel, waarop duidelijk een zwarte aanslag voorkwam. Deze aanslag kan gelinkt worden aan de vulling (S83) van de put, die vermoedelijk bestond uit steenkoolafval, zowel gruis als vrij grote fragmenten. S82 kan mogelijk beschouwd worden als een vorm van veegput, die in verband kan gebracht worden met de functie als kolenkelder. Deze structuur dient, op basis van het materiaalgebruik, wel in een jongere periode gesitueerd te worden dan de overige aangetroffen bakstenen muren.

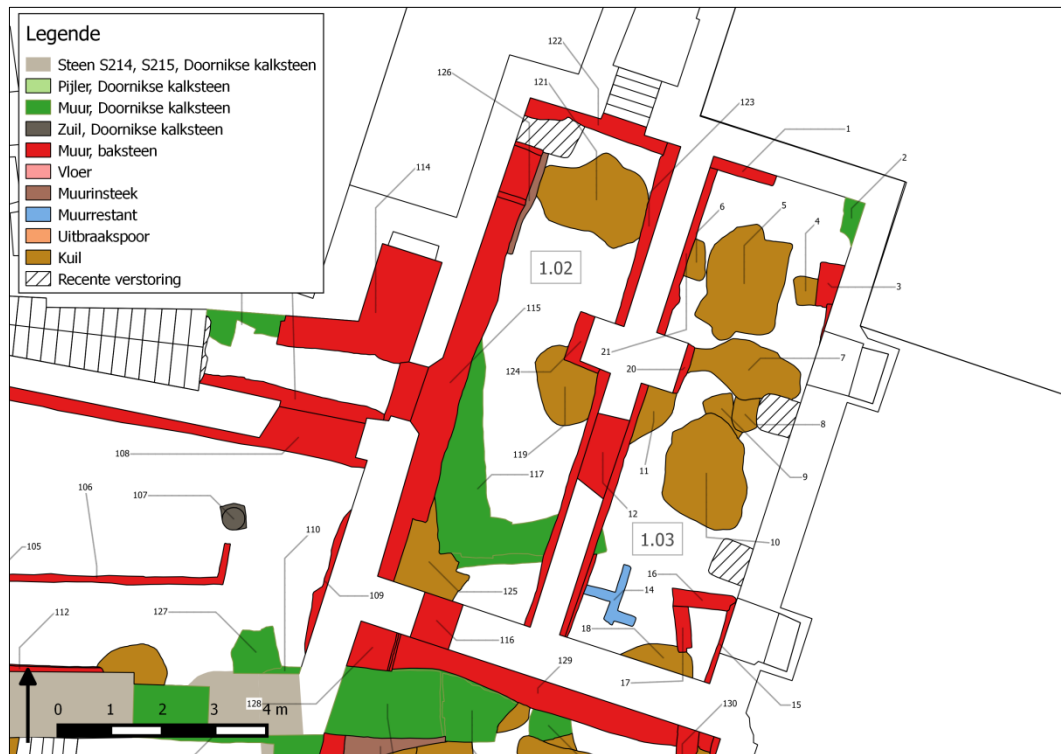
Figuur 48. Detailplan, kuilen in kelders -1.02 en -1.03

In kelder -1.02 werden twee kuilen aangetroffen. **S121** betrof een kuil in het noorden van de kelder met een onregelmatige vorm, een lengte van ca. 2,20m en een maximale breedte van 1,58m. De vulling bestond uit sterk heterogeen donkerbruingrijs zand met veel kleine puinfragmenten, waaronder baksteen, kalkmortel en Doornikse kalksteen. Vermoedelijk kan de kuil in verband gebracht worden met een afbraak- of verbouwingsfase.

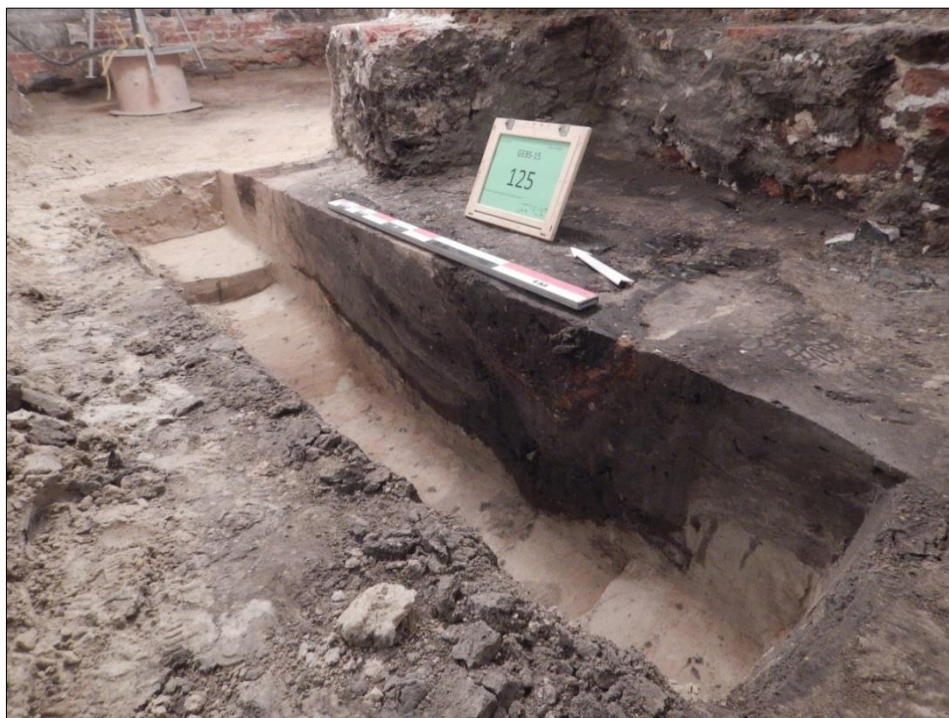
(zie verder). Aan noordelijke zijde werd de rand van de kuil oversneden door een mogelijk restant van een greppelsegment (**S120**), met een breedte van 26cm en een diepte van 20cm⁸³.

Figuur 49. Coupefoto van kuil S119

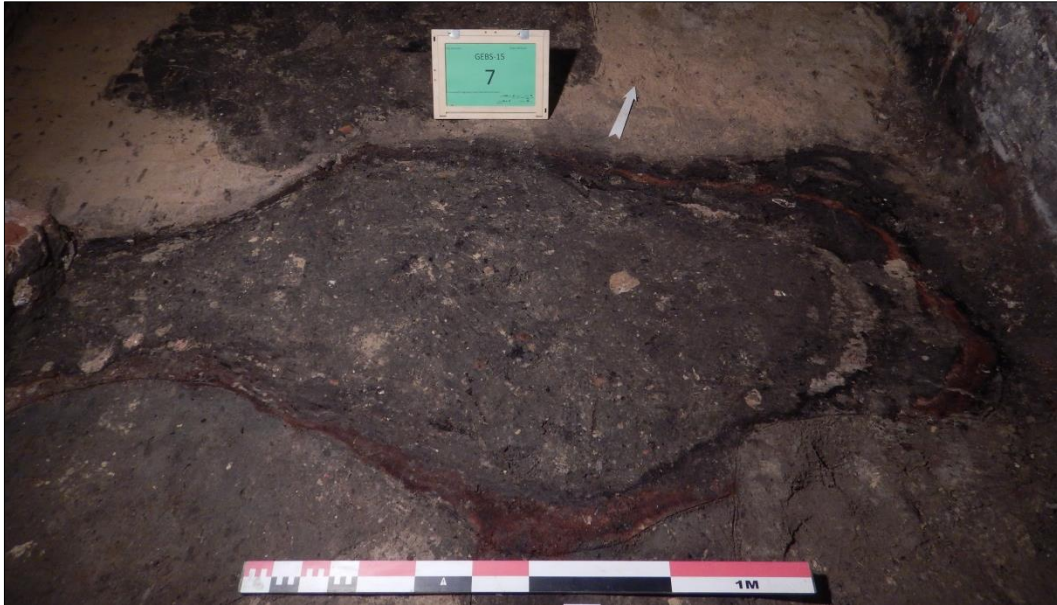
Figuur 52. Overzichtsfoto van kuil S7

Ten zuiden van kuil **S5** werd kuil **S7** aangetroffen, gekenmerkt door een sterk onregelmatige vorm (Figuur 52). **S7** had een minimale lengte van 2,20m en een maximale breedte van 1,14m. Aan westelijke zijde versmalde de kuil tot een breedte van 46cm. De centrale vulling betrof heterogeen donkergrijs silteus zand met kalkmortelspikkels en vrij veel houtskoolspikkels. Rondom kon een sterk verbrande roodbruine rand waargenomen worden, die er op wijst dat in de kuil *in situ* verbrand was. Aan oostelijke zijde werd nog een zwarte rand rond de verbrande rand vastgesteld. De min of meer lensvormige bodem van **S7** bevond zich op ca. 8,74m +TAW (26cm diep). De onderzijde bestond eveneens uit een zwart, organisch, pakket. Hoe dit pakket moet beschouwd worden, is onduidelijk. De versmalling aan westelijke zijde zou er mogelijk op kunnen duiden dat **S7** als een kleine veldoven te interpreteren is.

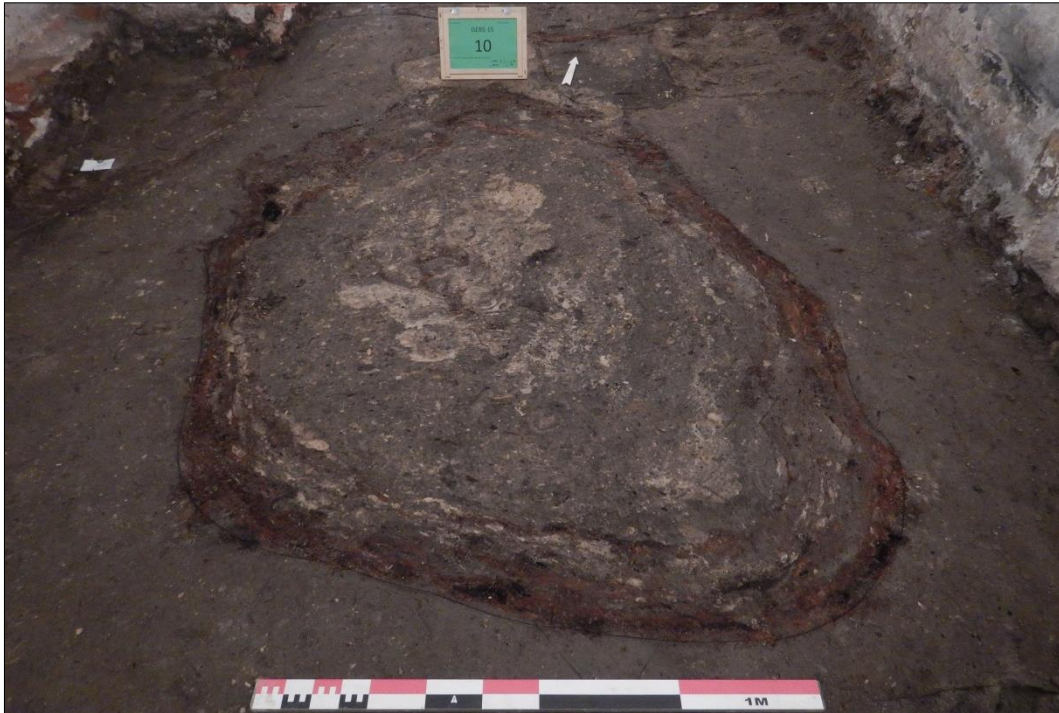
Figuur 53. Overzichtsfoto kuil S10

S7 en S10 waren m.a.w. identiek opgebouwd. Het voorkomen van deze *in situ* verbrande kuilen, samen met het verbrand materiaal, dat in verschillende kuilen hierrond werd aangetroffen, doet vermoeden dat hier een kleinschalige vorm van artisanale activiteiten geregistreerd kon worden. Welke activiteiten werden uitgevoerd, kon niet bepaald worden.

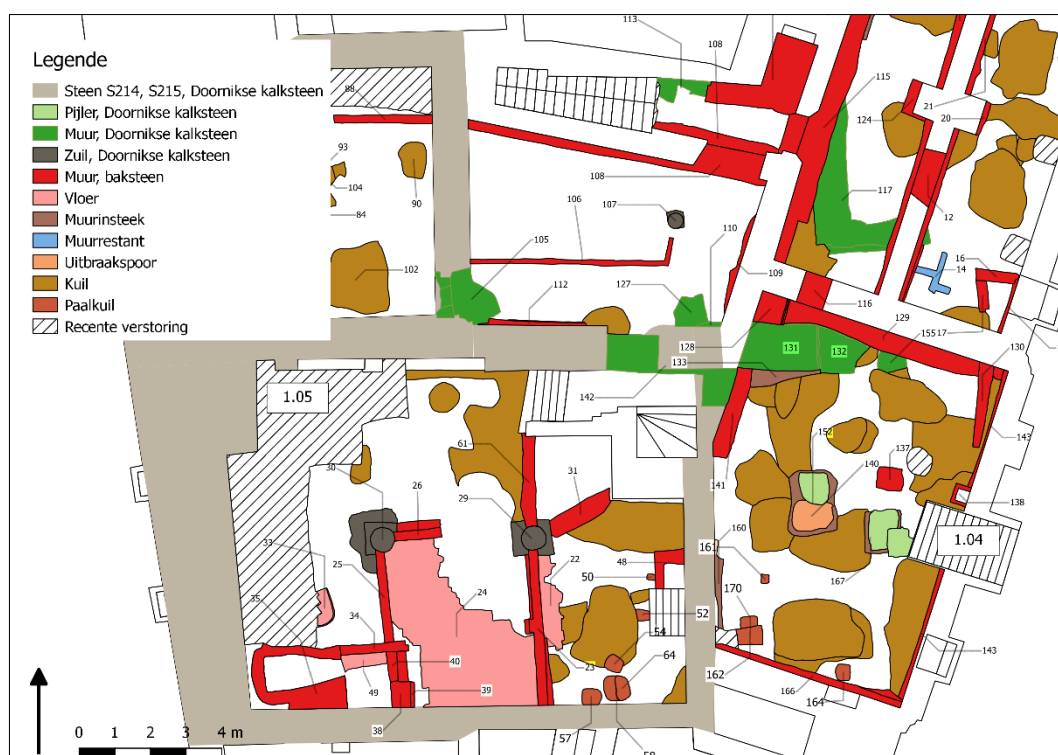
Figuur 55. Detailplan, kuilen in kelders -1.04 en -1.05

Aan noordelijke zijde bevond zich, net tegen de zuidelijke rand van natuurstenen muur S131, **S133**. Aan oostelijke zijde werd het verdere verloop van S133 oversneden door de aanleg van muur S132. S133 had hier een breedte van 12cm; het spoor werd breder in oostelijke richting, tot 53cm ter hoogte van muur S141. De opvulling betrof vrij heterogeen donkergrijs/bruinigrijs zand met houtskoolspikkels en weinig kalkmortelspikkels. De onderzijde van S133 correspondeerde met de onderzijde van S131, waardoor deze als de aanlegsluif van de muur kan geïnterpreteerd worden. S133 oversneed kuil **S150**, een kuil waarvan de afmetingen niet konden bepaald worden, aangezien deze aan quasi alle zijden verstoord werd door andere sporen. In doorsnede kon wel vastgesteld worden dat de kuil zich vooral in westelijke richting manifesteerde. De bodem van de kuil bevond zich op 8,00m +TAW, 90cm onder de uitgraafdiepte. Uit de vulling, bestaande uit een sterk heterogeen pakket met een losse textuur, waarin vrij veel organisch materiaal werd aangetroffen, kon evenwel dateerbaar vondstmateriaal gerecupereerd worden.

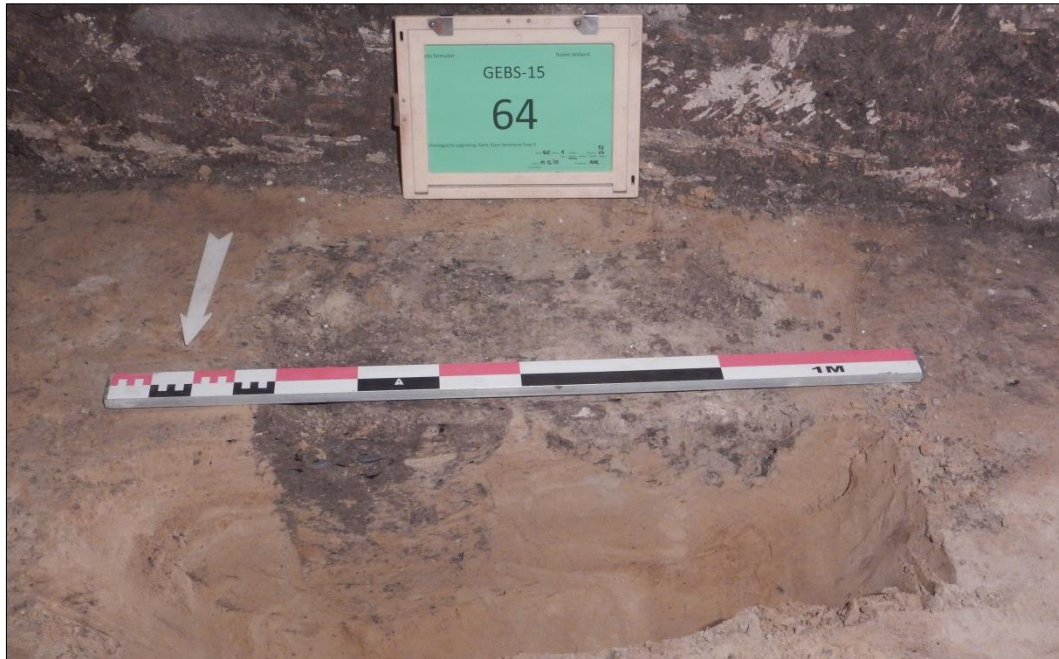
Figuur 58. Detailopname van paalkuil S58

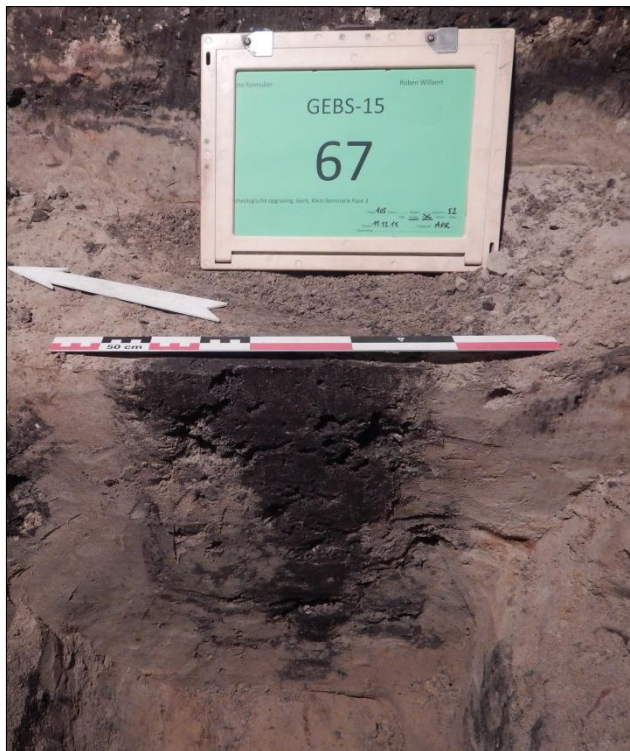
Figuur 60. Detailopname van paalkuil S52

Paalkuil **S52** bevond zich aan oostelijke zijde van kuil S53, net aan de basis van de toegangstrap tot de kelder (Figuur 60). S52 had een rechthoekige vorm, met een lengte van minimaal 42cm en een breedte van 33cm. In doorsnede kon opnieuw het onderscheid tussen paalkuil en paalgat duidelijk vastgesteld worden. Deze laatste tekende zich af door een bijna zwarte, humeuze vulling t.o.v. de donkerbruingele vulling van de paalkuil. S52 werd gekenmerkt door rechte wanden en een vlakke bodem op 53cm diepte.

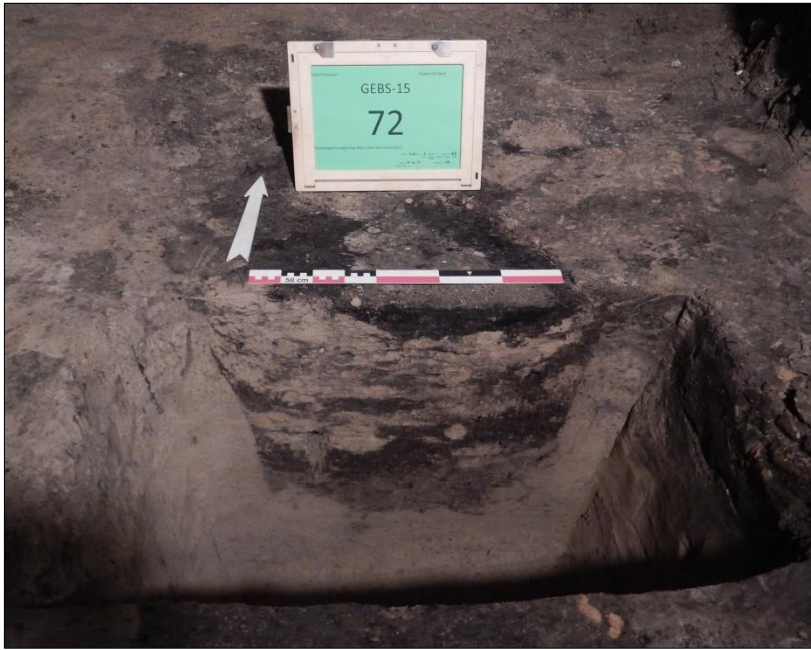
Figuur 61. Detailopname van kuil S67

Ten zuidoosten van S62 werd kuil **S67** aangetroffen, eveneens gekenmerkt door een ronde vorm, met een diameter van 67cm (Figuur 61). In doorsnede werd de kuil gekenmerkt door een trogvormig profiel, met een lensvormige bodem op 52cm diepte. De vulling van de kuil bestond uit verschillende lagen, waarin weinig tot geen antropogene inclusies voorkwamen.

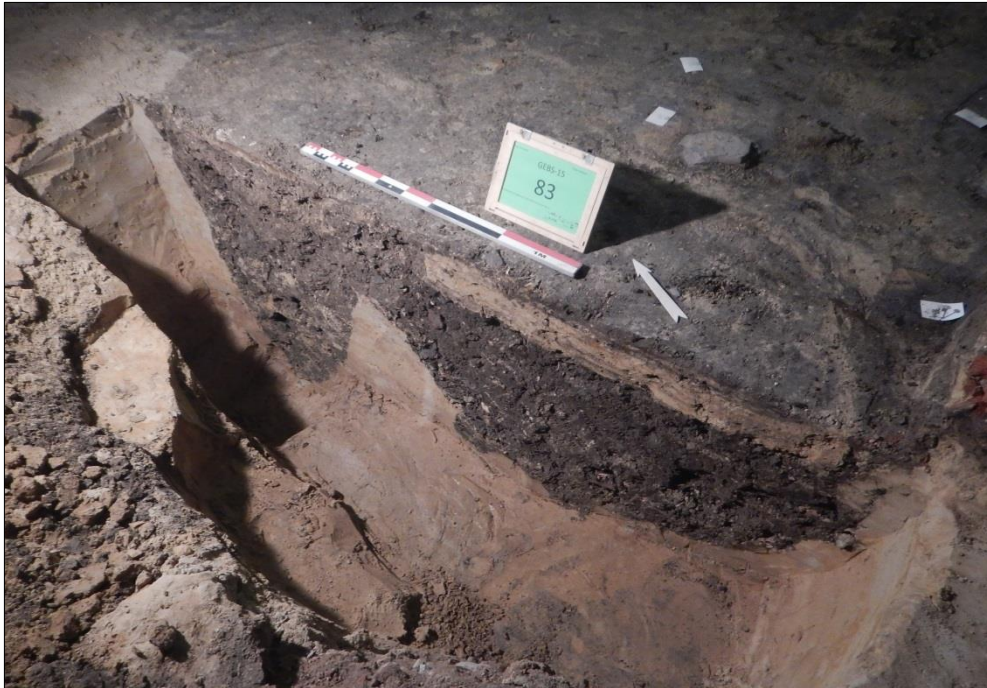
Figuur 64. Coupefoto van kuil S77

S75 oversneed aan zuidoostelijke zijde kuil **S77**, die gekenmerkt werd door een ronde vorm met een diameter van ca. 1,75m. In doorsnede had de kuil een komvormig profiel, met de bodem op 81cm diepte (Figuur 64, Figuur 65). Het overgrote deel van de vulling van de kuil bestond uit een homogeen donkerbruin/zwart pakket humeus zand, waarin botmateriaal, houtskoolspikkels en fragmenten bouwmetaal voorkwamen (L3). Dit pakket werd afgedekt door een laag versmeten moederbodem (L2) en een heterogene donkerbruinbeige laag, waarin houtskoolspikkels en verbrand materiaal werd waargenomen (L1).

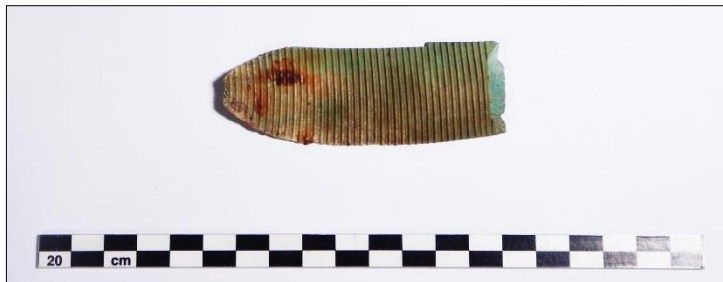
Figuur 69. Bewerkt botfragment, waarschijnlijk van een boterspaan

Uit het pakket dat vloer S24 (kelder -1.05) afdekte, kon een bewerkt botfragment (v17) gerecupereerd worden (Figuur 69). Het fragment heeft een lengte van 8,5cm, een breedte van 3cm en een dikte van 0,4cm. Eén zijde wordt gekenmerkt door het voorkomen van systematische ribbels; de andere zijde vertoont lokaal gladdingsssporen.

Het exemplaar vertoont heel wat overeenkomsten met Figuur 70¹⁰⁹. Het gaat hier om een boterschaaf, uit één stuk been gesneden. Het puntig lemmet is over de gehele lengte voorzien van ribbels, haaks op de as van het mes. De ribbels zorgen ervoor dat de boter niet aan de spaan bleef kleven. Het exemplaar is te dateren tussen 1600 en 1800.

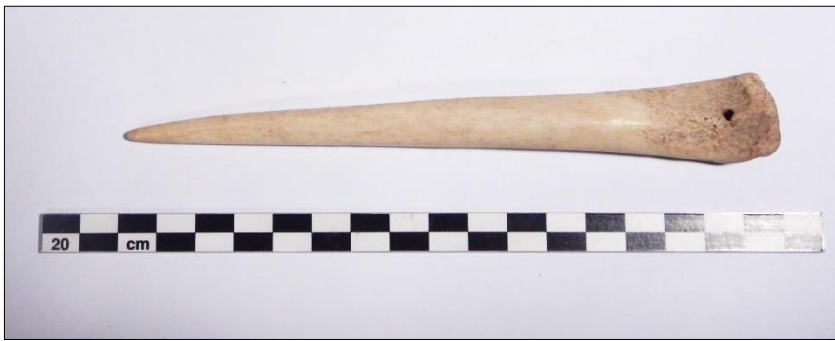
Figuur 72. Priem (V71)

V71 is vermoedelijk afkomstig uit een griffelbeen van een paard (Figuur 72)¹¹¹. Dit been, in het Engels *splint bone* genoemd, situeert zich aan weerszijden van het kanonbeen, in de pootuiteinden (Figuur 73). Uit een griffelbeen is makkelijk een priem te maken, die via een perforatie aan een riempje meedragen kan worden. Het bot is immers al puntig aan één kant en moet enkel wat aangescherpt worden. Dergelijke priemen waren multifunctioneel.

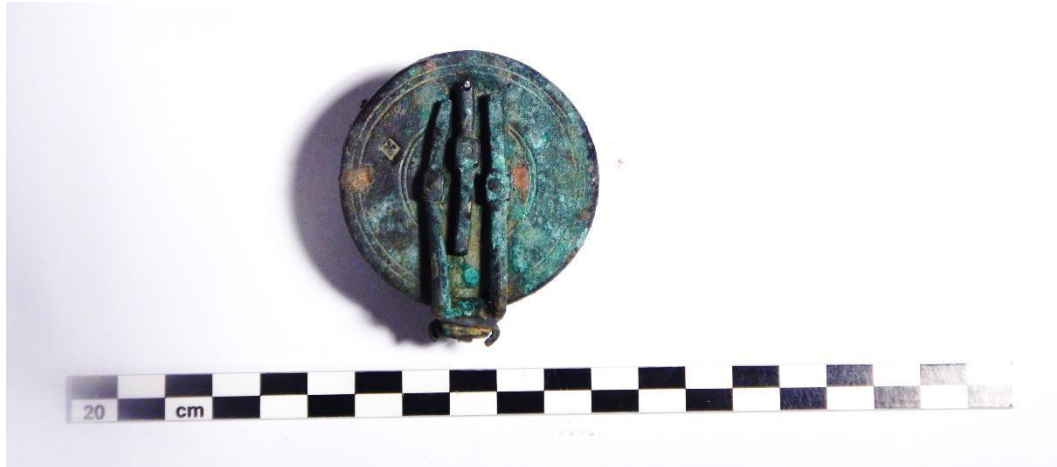
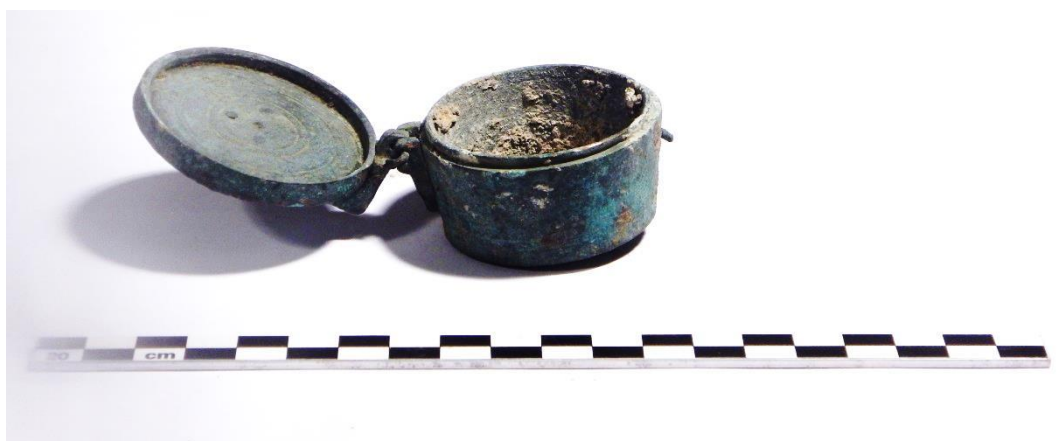
Figuur 74. Pijlgewicht, bovenzijde

Figuur 75. Pijlgewicht

In kelder -1.05 werd in pakket 28 een bijzondere metaalvondst aangetroffen (Figuur 74, Figuur 75). Het gaat om een sluit- of pijlgewicht, gebruikt om kleine hoeveelheden precies af te wegen¹¹². Het gaat meer bepaald om een potje, dat door middel van een deksel met een scharnier wordt afgesloten. Dit potje bevat doorgaans verschillende in elkaar passende bakjes, waarbij elk bakje de helft van het gewicht was van het bakje waarin het paste. Deze bakjes ontbreken echter in dit geval.

Op het deksel van dit gewicht zijn twee ijktekens aanwezig, namelijk twee maal een ruitvorm met daarin een *fleur de lis*, een Franse lelie. Vermoedelijk werd hiermee aangegeven dat het ging om een trois gewicht, een gewicht dat gebruikt werd binnen de goud- en zilverhandel¹¹³. Aan de onderzijde van het pijlgewicht is eveneens een ijkmerk aangebracht, namelijk een puntig schild met de klimmende leeuw van Gent, met de krulstaart naar binnen.

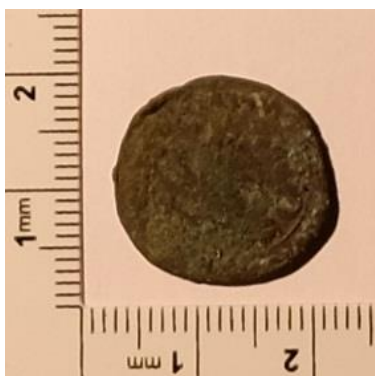
Figuur 80. V70

De tweede munt (v70) is een zgn. korte van Vlaanderen¹¹⁷. Op de voorzijde komt een gekroond borstbeeld van Karel V naar rechts voor. De tekst (Lelie) CA.D.G.V.IMP.HISP.REX1549 verwijst naar *Carolus V Dei gratia imperi Hispaniarum rex* ("Keizer Karel V, bij Gods gratie koning van het Spaanse Rijk"). Op de keerzijde komt een klauwende leeuw naar links binnen een cirkelvormige versiering voor.

Datering: 1549 (muntslag). Muntmeesters: Pieter van den Walle (1545 – 1551) voor de Brabantse munt en Jean Delijen (1545 – 1551) voor de Vlaamse munt.

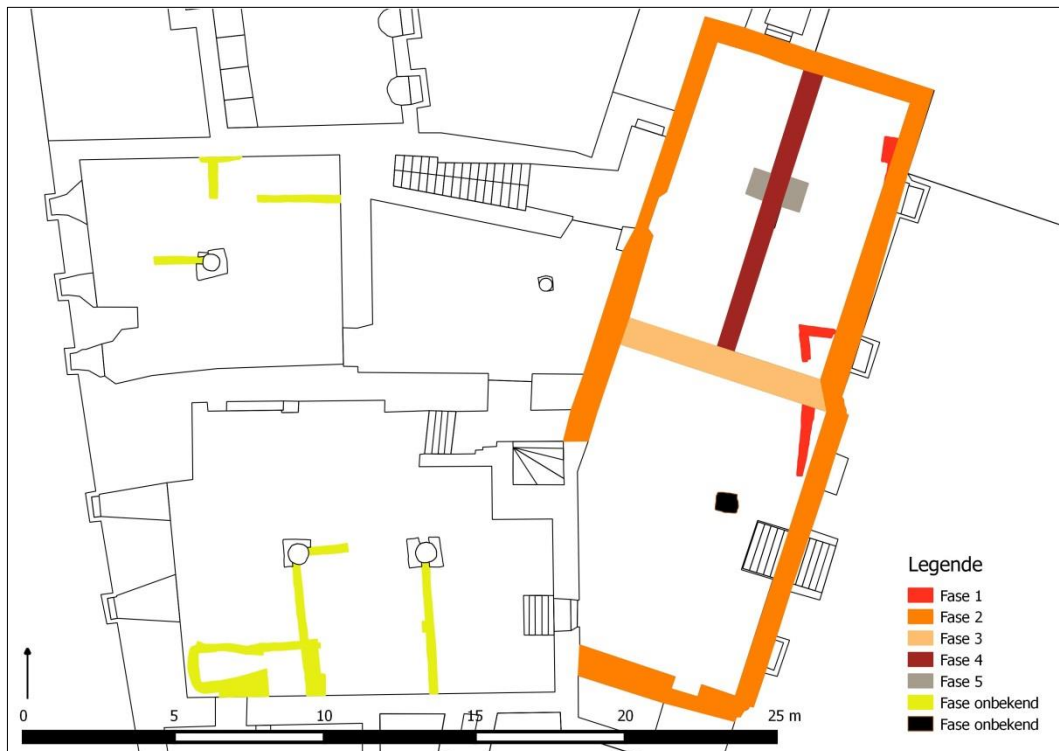
Figuur 87. Faseringsplan baksteenresten

Tot de oudste bakstenen structuren (fase 1) horen een mogelijke pijler, die zich gedeeltelijk onder de oostelijke wand van kelder -1.03 bevond en een putstructuur, die zich eveneens aan de oostelijke grens van het projectgebied bevond. Deze putstructuur werd doorbroken door de aanleg van de huidige kelderwanden, zowel de oostelijke wand als de scheidingsmuur tussen kelders -1.03 en -1.04. Op basis van het gebruikte baksteenformaat kunnen deze sporen mogelijk in de late middeleeuwen gedateerd worden.
