# STEENHOUWTECHNIEKEN IN DE ONZE-LIEVE-VROUWE- KERK IN BREDA

DETAILANALYSE VAN DE BOUW VAN HET KOOR

FRANS DOPERÉ EN KAREL EMMENS

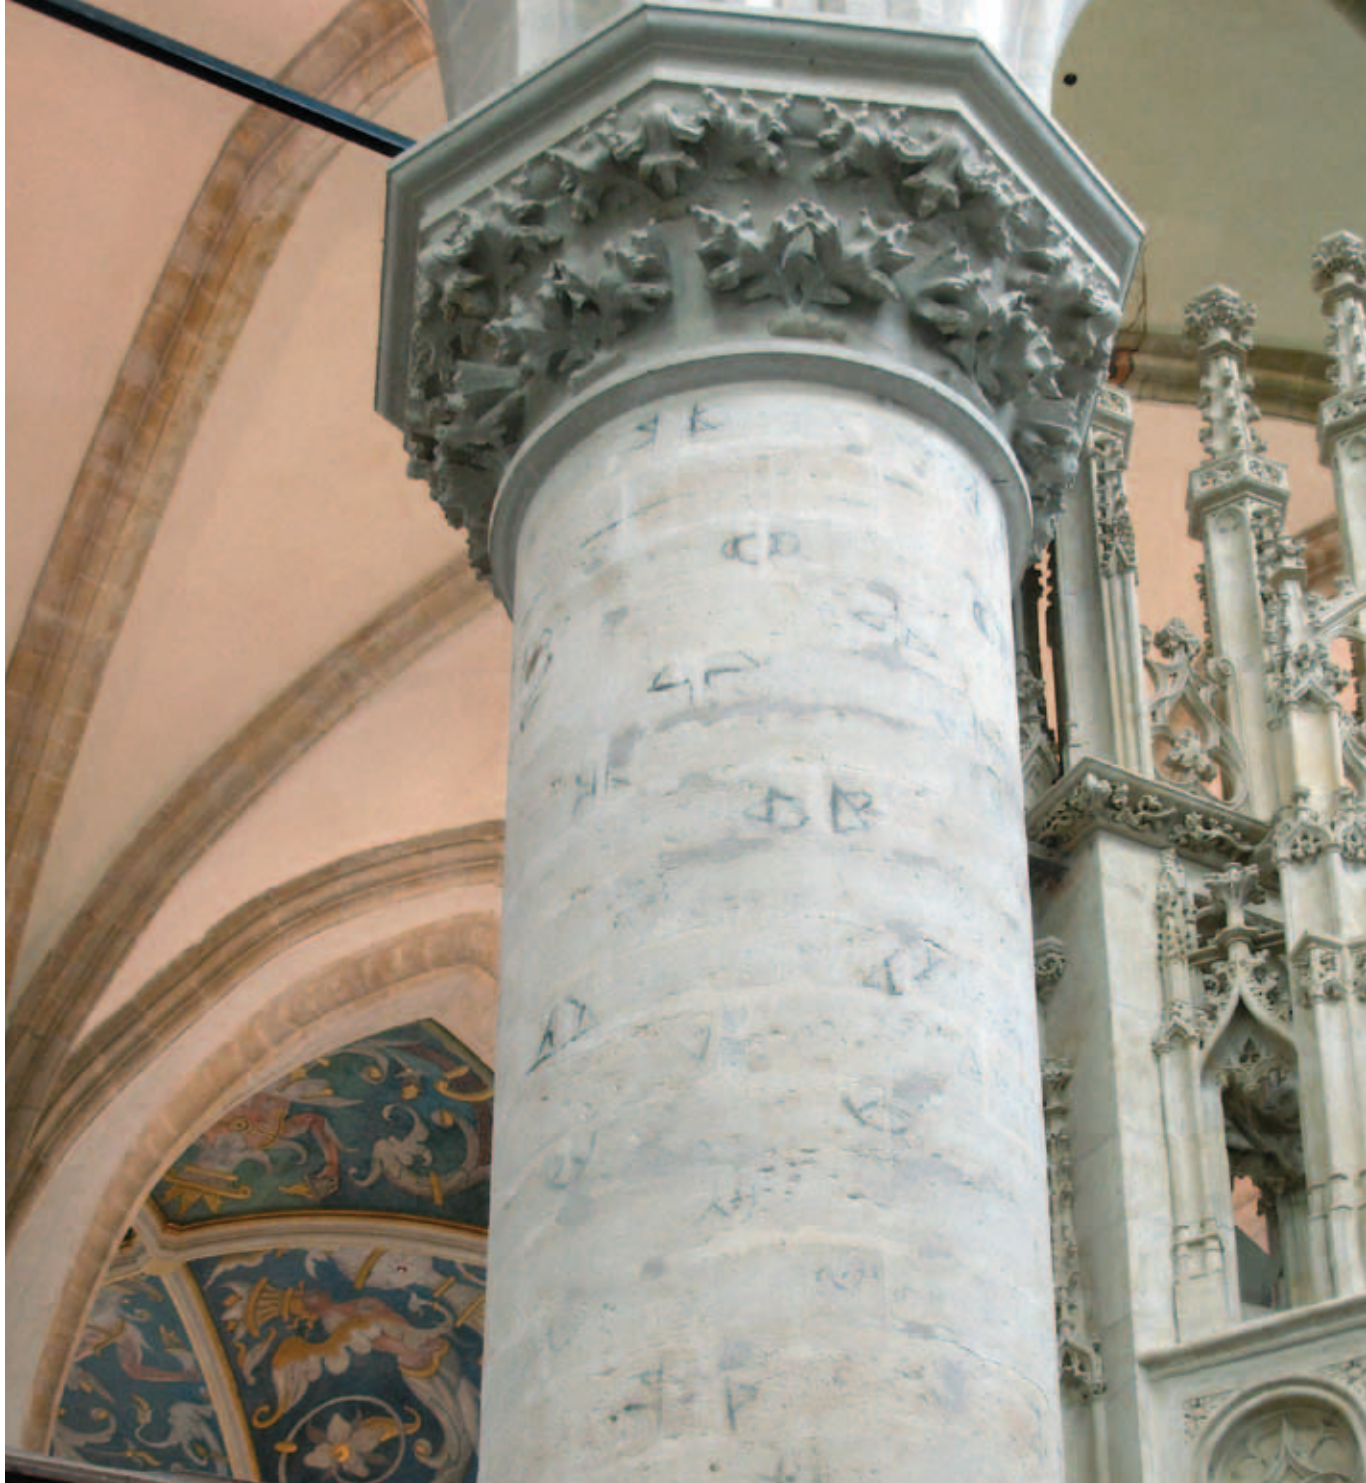
▲ 1. Gepaarde laagmerken op de westelijke zuil aan de noordzijde van het hoogkoor (foto Frans Doperé)

van de twee westelijke traveeën van het koor komen gekoppelde laagmerken voor (afb.1).<sup>11</sup> Identieke laagmerken duiden stenen aan met dezelfde hoogte. Het zijn belangrijke hulpmiddelen als er een grote variatie bestaat in de dikte van de gehouwen steen, omdat de metselaars voor een laag altijd stenen met precies dezelfde hoogte moesten kunnen selecteren. Deze grote variatie bestond inderdaad bij de toegepaste kalkzandsteensoorten, omdat men in de groeve steeds trachtte een zo groot mogelijke steen te houwen uit de relatief kleine natuurlijke blokken. Men kon zich beperken tot het aanbrengen van enkelvoudige laagmerken in het midden van het zichtbare steenoppervlak of, zoals hier, op elk uiteinde van alle stenen hetzelfde merk aan te brengen. Eenmaal in verband geplaatst zal men in één laag telkens hetzelfde merk terugvinden aan weerszijden van elke voeg. Op de twee vieringpijlers en de twee noordelijke zuilen zijn de gekoppel-

de laagmerken meestal aangebracht met een zwarte kleurstof, maar er komen ook met de beitel ingehakte, gekoppelde laagmerken voor. Op de noordoostelijke vieringpijler en de eerste noordelijke koorzuil zijn die gemengd met zwarte merken. Op de twee zuidelijke koorzuilen komen alleen gehakte merken voor. Het is niet duidelijk waarom de laagmerken op twee verschillende manieren zijn aangebracht. Reden zou kunnen zijn dat de stenen uit twee verschillende groeven afkomstig waren. Vanaf de scheibogen van de drie rechte koortraveeën (κ2-κ4) is er een chronologisch onderscheid waar te nemen tussen de zuid- en de noordzijde (afb.9). De drie scheibogen aan de zuidzijde beantwoorden nog steeds aan de kenmerken van fase I van de steenhouwchronologie. Daaruit kan men dus afleiden dat ze onmiddellijk na de afwerking van de zuilen zijn opgetrokken en ook nog vóór circa 1420 gereed zijn gekomen. De drie scheibogen aan de noordzijde

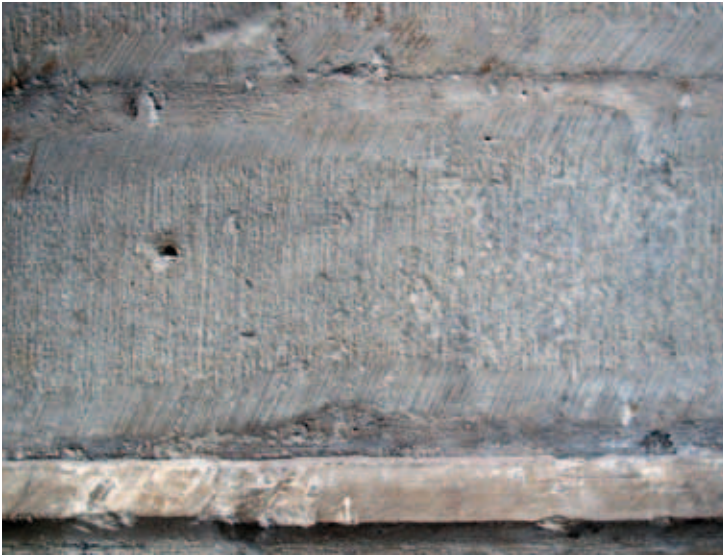
2. Fase I van de steenhouwchronologie voor witte kalkzandsteen op de zuidoostelijke vieringpijler. Op het middendeel van het gehouwen steenoppervlak komen verticale, scherp ingesneden parallelle lijnen voor. Deze zijn het resultaat van het gebruik van de steenbijl (zwaaiivlecht) of de polka. De randslag wordt gekenmerkt door fijne, zeer nauw op elkaar aansluitende streepjes. Deze zijn aangebracht met de beitel (foto Frans Doperé)

Tabel 1 en de bijbehorende foto's (afb. 2 t/m 7) geven een overzicht van de ontwikkeling van de steenhouwtechnieken en de gebruikte werktuigen. Op de foto's is te zien dat er aanvankelijk om het bewerkte middendeel een rand gebeiteld werd, de zogenaamde randslag. Zowel de bewerking van de randslag als van het middendeel helpt bij de datering. De kenmerken van de bewerking van de randslag vindt men ook terug op de vlakke lijsten van de profielen, zodat bijvoorbeeld ook gewelfribben bruikbaar zijn voor deze dateringsmethode.<sup>5</sup>

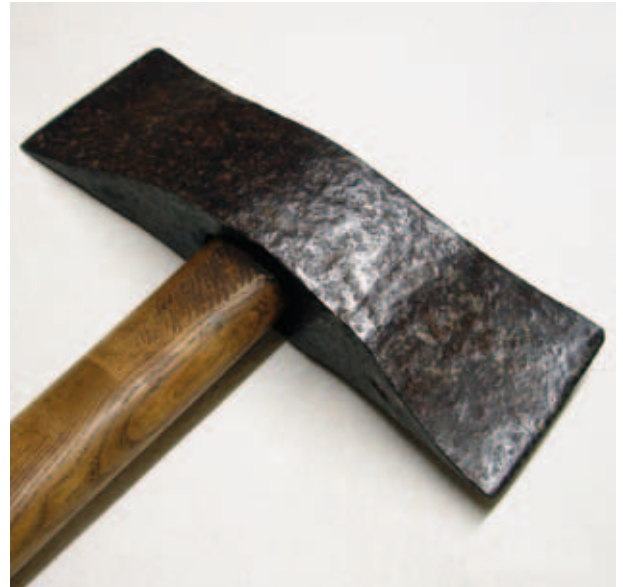
3. De steenbijl of zwaaiivlecht. De snede loopt parallel met de steel van het werktuig (foto Frans Doperé)

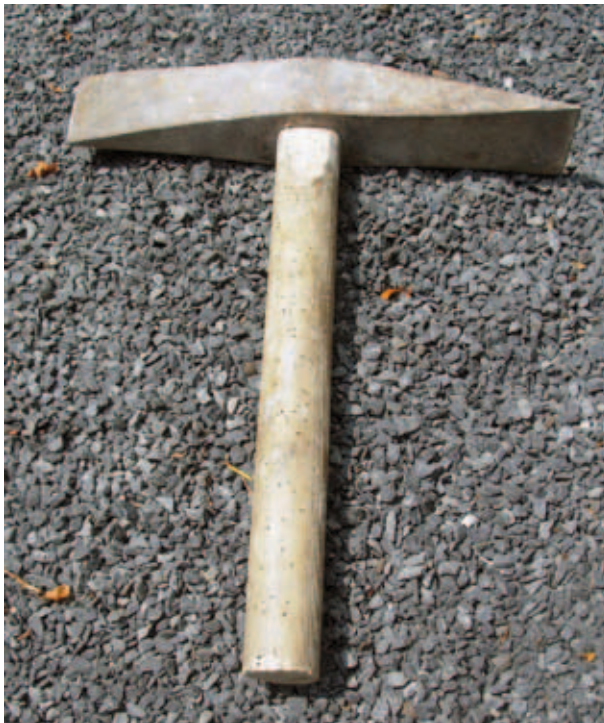
4. De polka. De snede staat loodrecht op de steel van het werktuig (foto Frans Doperé)

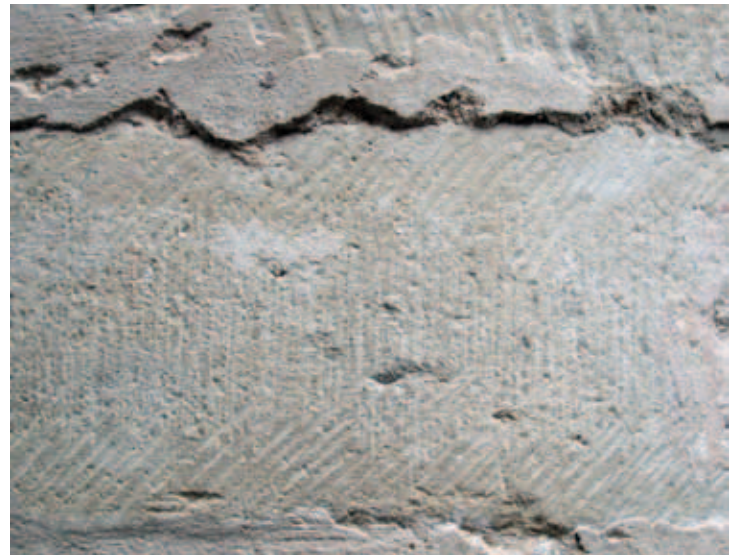
5. Fase IIa van de steenhouwchronologie voor witte kalkzandsteen op de westelijke halfzuil van het oude pastoorskoor. Op het middendeel van het gehouwen steenoppervlak komen verticale, scherp ingesneden parallelle lijnen voor. Deze zijn het resultaat van het gebruik van de steenbijl (zwaaiivlecht) of de polka. De randslag wordt gekenmerkt door ruwe, verder uit elkaar liggende streepjes. Deze zijn aangebracht met de beitel (foto Frans Doperé)

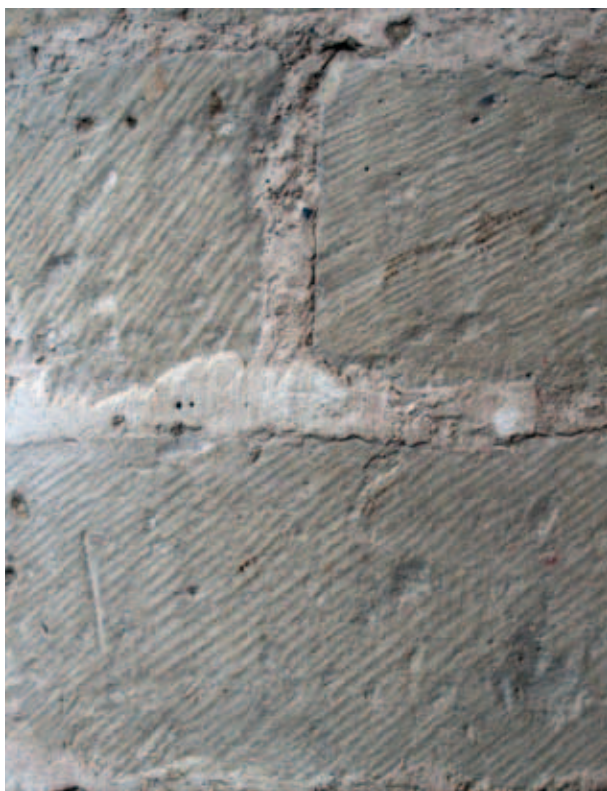
6. Fase IIb van de steenhouwchronologie voor witte kalkzandsteen op de noordwestelijke vieringpijler. Over het gehele oppervlak van de gehouwen steen komen schuine parallelle lijntjes voor, die het resultaat zijn van de bewerking met de beitel. Er is dus geen randslag meer (foto Frans Doperé)

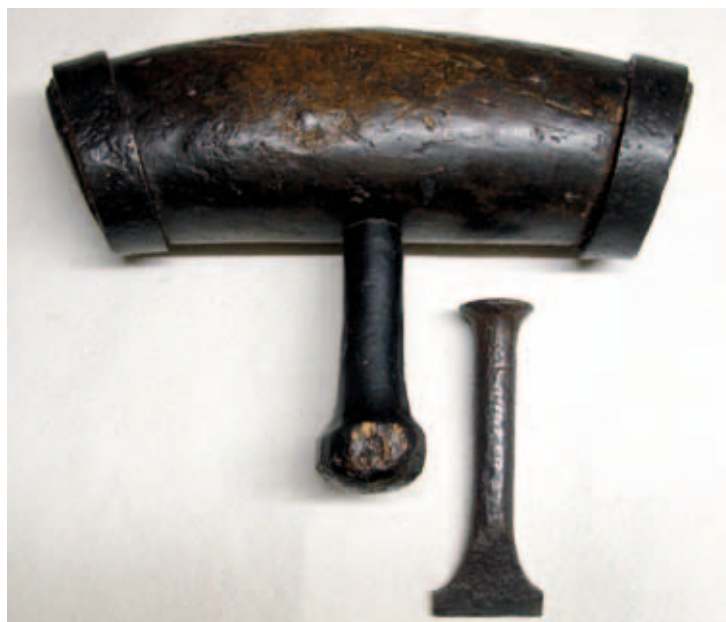
7. De beitel en de steenhouwershamer (foto Frans Doperé)

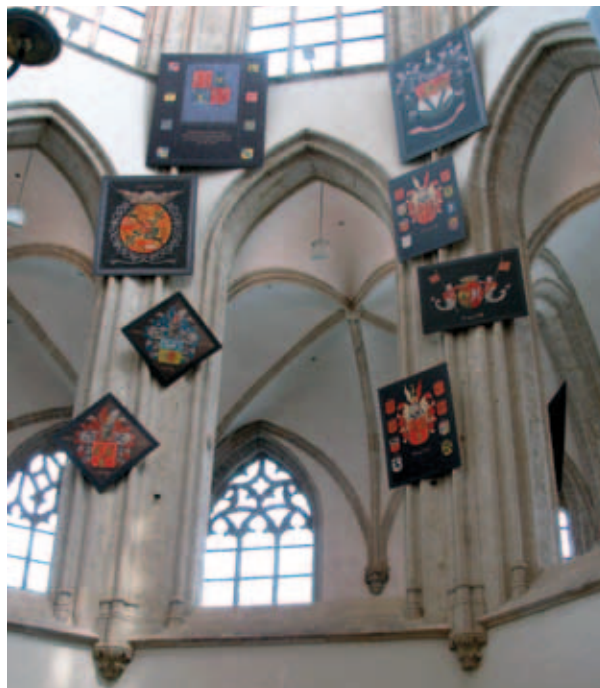
10. De huidige scheibogen van de koorapsis met weggehakte profielen en ter hoogte van de afzaat de oorspronkelijke basementjes van de dagkantprofilering van de oorspronkelijke vensterramen (foto Frans Doperé)

Tot nu toe werd aangenomen dat het laatste het geval  
was. Er zijn echter aanwijzingen dat deze veronderstel-  
ling niet juist is. In de eerste plaats zijn de haksporen  
in de boogstenen van vier van de vijf scheibogen onver-

klaarbaar. Immers, als hier maaswerk van een venster  
had gezeten, zou er geen sprake geweest zijn van een  
weggehakt profiel zoals bij de rechtstanden, maar  
hoogstens van een dichtgezette sleuf waar het maas-  
werk in de boogstenen zou zijn geplaatst.<sup>13</sup> Daarnaast  
valt op dat de vijfde scheibog als enige boogstenen  
heeft die behoren tot de volgende fase van de steen-  
houwchronologie, fase IIB. Bovendien blijken op de  
zolders van de kooromgang, in aanvulling op eerdere  
waarnemingen, de profielstenen van de apsisvensters  
aanwezig te zijn tot vlak boven het niveau van de ge-  
welfkruinen, met daartussen een dichtmetseling in  
baksteen.<sup>14</sup> Als deze bij een oorspronkelijke tweede-  
deling in de vensters zouden behoren, dan zou men ze  
niet op een dergelijk laag niveau verwachten, laat  
staan voorzien van zichtmuurwerk van baksteen in  
plaats van natuursteen. Deze lage positie en de dicht-

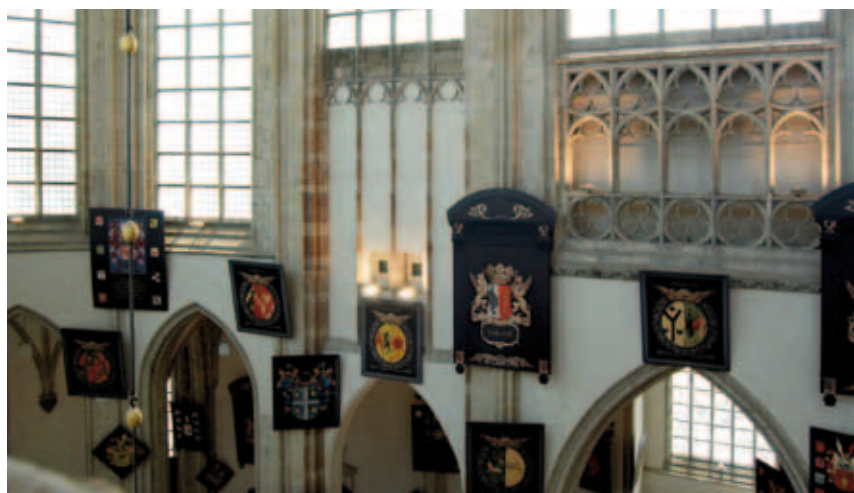
11. Deel van het blindvenster in de koorapsis. Hier wordt een over de volledige hoogte opgaand venster gesuggereerd, dat ter hoogte van het triforium een onderverdeling kent in de vorm van een reeks driepasboogjes (foto Karel Emmens)

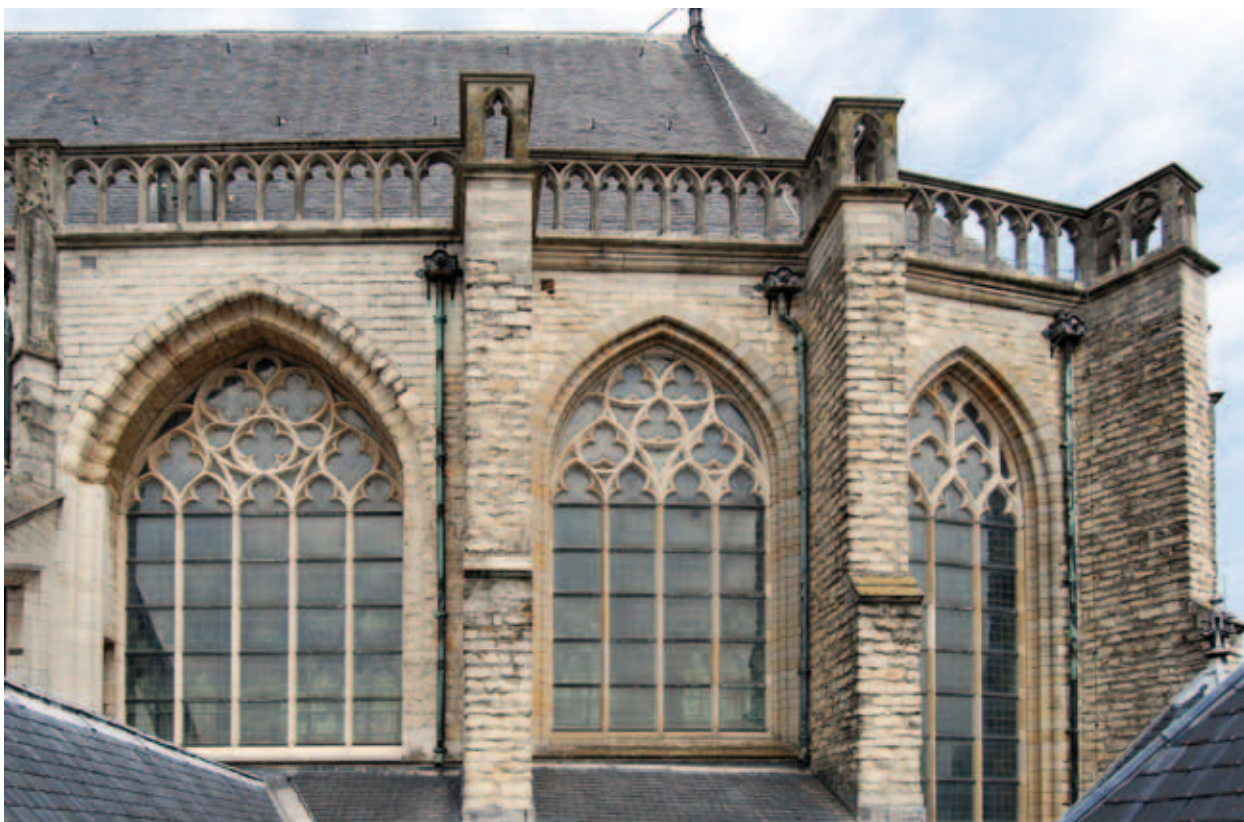
13. De steunberen van de zuidelijke lichtbeuk (uiterst links) zijn lichter van opbouw dan de constructief noodzakelijke zware steunberen van de apsis (midden en rechts) (foto Karel Emmens)
