ONTWERPANALYSE BIJ RESTAURATIE DE ZUIDERKERKSTOREN TE AMSTERDAM

PIETER VLAARDINGERBROEK

ARCHITECTURAL ANALYSIS AND RESTORATION

THE TOWER OF THE ZUIDERKERK IN AMSTERDAM

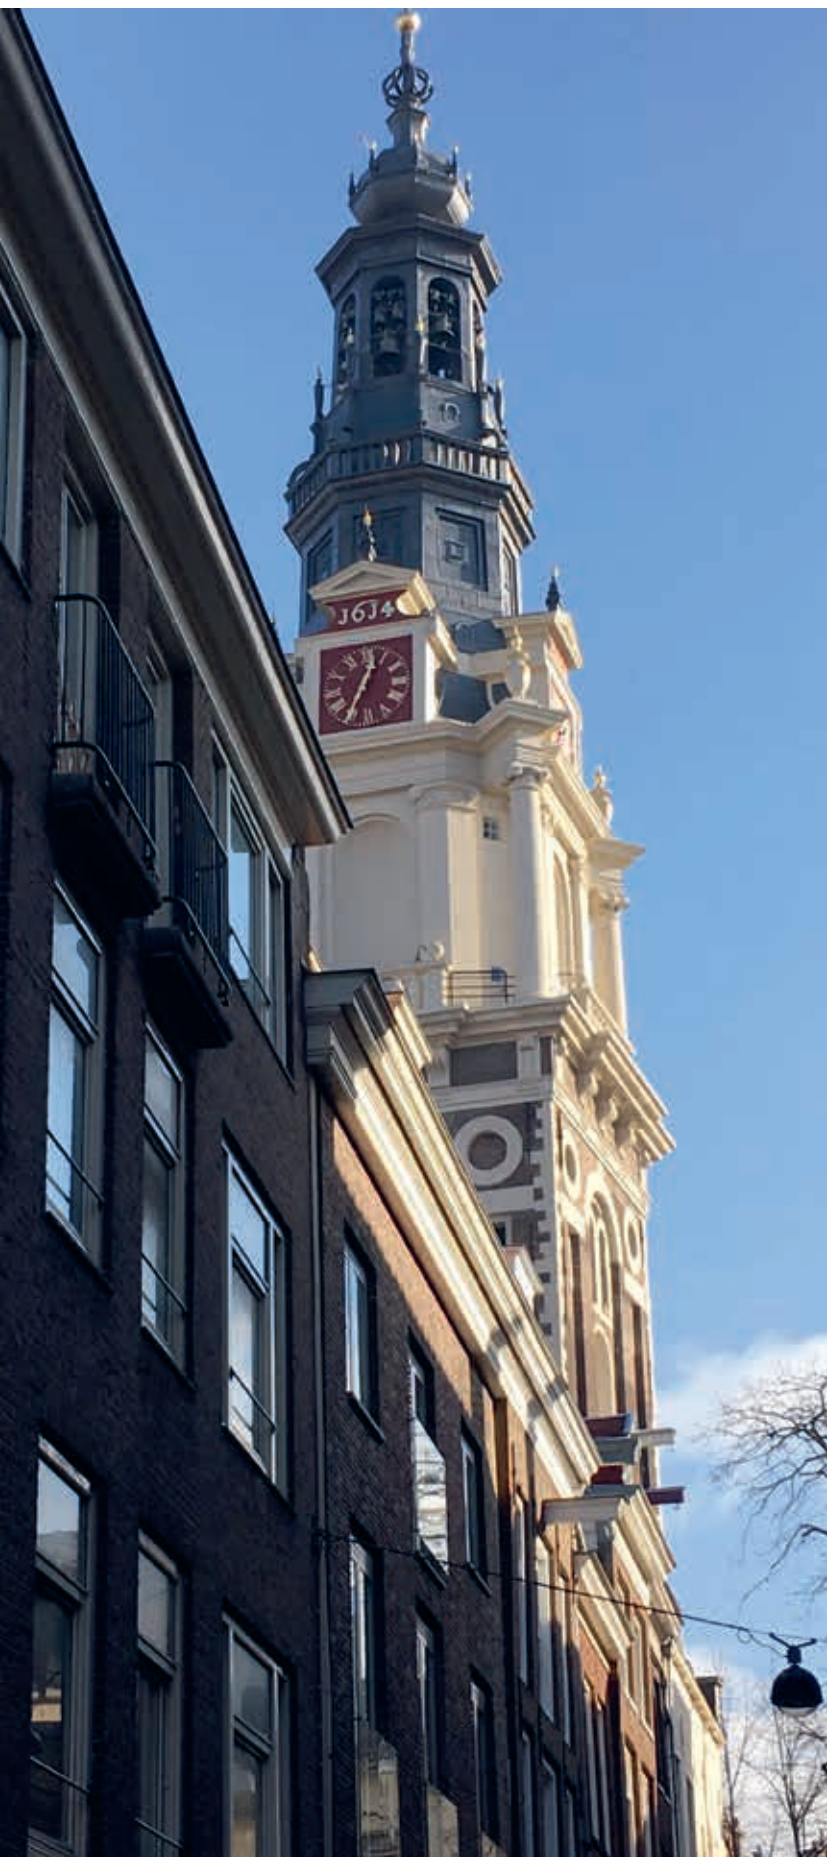
◀ 1. De Zuiderkerkstoren in de kleurstelling van 1978 (foto Han van Gool, Gemeente Amsterdam, Monumenten en Archeologie)

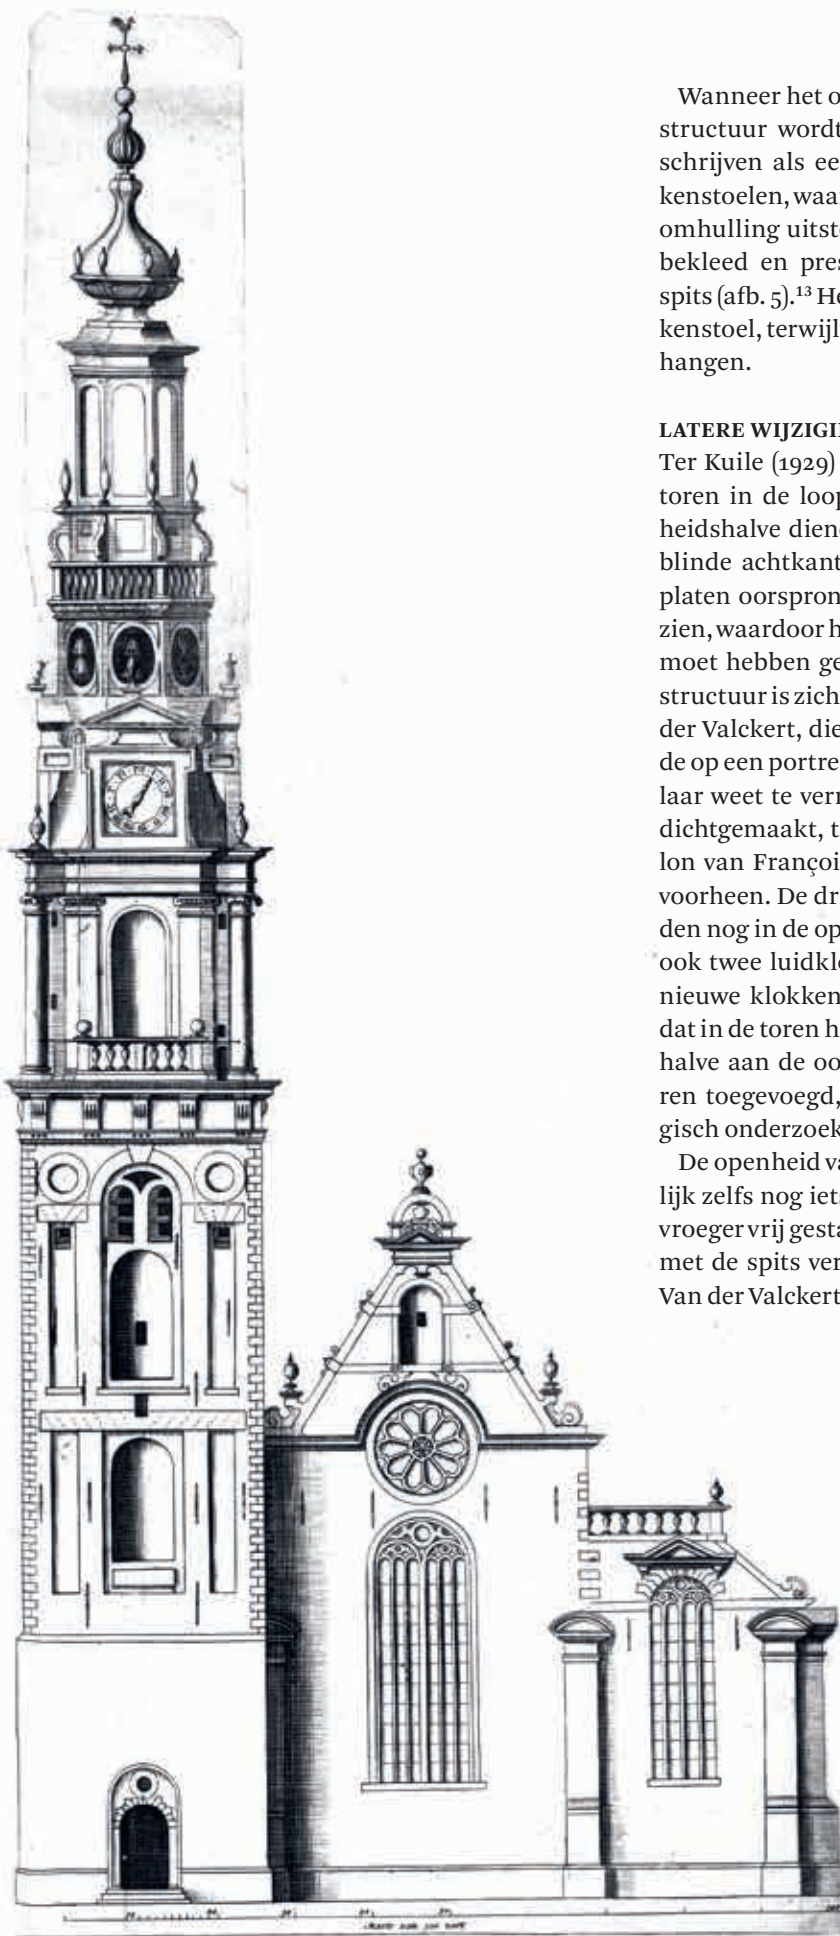
4. De toren zoals afgebeeld in de *Architectura Moderna* van Salomon de Bray (1631) (Universiteitsbibliotheek Utrecht)

toren is gepubliceerd in de *Architectura Moderna* (1631) (afb. 4).¹² De onderbouw op vierkante plattegrond bestaat uit baksteen met zandstenen hoekblokken en heeft drie verdiepingen die van elkaar gescheiden zijn door natuurstenen banden. In de bovenste twee verdiepingen is meer zandsteen verwerkt rond ramen, deuren en nissen dan in het onderste deel.

Omdat de toren nogal ingebouwd stond, werd de onderste 32 voet vlak gelaten, met uitzondering van de toreningang die in een nis is geplaatst. In de verdieping daarboven zijn drie nissen aangebracht, twee smalle rechtgesloten aan de zijkanten en een halfronde in het midden. De bovenste verdieping van de bakstenen basis heeft een soortgelijke indeling van twee smalle rechtgesloten nissen met hiertussen een halfronde nis. Boven in deze halfronde nis zijn de galmgaten van de toren aangebracht. Nissen en galmgaten zijn gevat in de vorm van een serliana; naast de boogvorm zijn twee ronde nissen aanwezig. Van de bakstenen onderbouw is vooral de bovenste verdieping zichtbaar; de onderste twee verdiepingen worden in veel gevallen aan het zicht onttrokken door de bebouwing die rond de kerk is gesitueerd.

De maatvoering van de smalle nissen van de middelste en de bovenste verdieping van de bakstenen basis is op de prent identiek. Hetzelfde geldt voor de halfronde nissen, die qua maat overeenkomen met de nis rond de ingangspartij. De basis wordt afgesloten door een Dorische kroonlijst met consoles, waarop aan elke kant in het midden een zandstenen hekwerk met balusters staat.

Op de bakstenen voet staat een zandstenen achtkant die op de afgeschuinde hoeken geflankeerd wordt door Ionische zandstenen zuilen die met kroonlijsten verbonden zijn aan het achtkant. De zuilen worden bekroond door vazen. De hoeken van het achtkant zijn voorzien van Ionische pilasters met afwisselend een breed en een smal intercolumnium, die daardoor een ritmische travee vormen en daardoor eenzelfde ritmiek hebben als de serliana's in het bakstenen deel. In de brede vlakken zijn halfronde nissen zichtbaar die in grootte overeenkomen met de nissen van het bakstenen deel, terwijl in de afgeschuinde hoeken kleine gevelopeningen aanwezig zijn. Op de kroonlijst staan boven deze nissen wijzerplaten van uurwerken, bestaande uit met lood bekleed eikenhout, die worden bekroond door een fronton.

Achter deze klokken staat de met lood en leien beklede, achtkantige bekroning van de toren, bestaande uit een breder en een smaller achtkant. Boven het onderste achtkant is een balustrade aanwezig met een soort luchtbogen, waarop vazen staan. Boven op het bovenste en smallere achtkant staat de spits met een dichte ui, die is voorzien van kleine vazen op de hoeken, en een opengewerkte ui die tot slot eindigt in een bol waarop een torenkruis met haan staat.

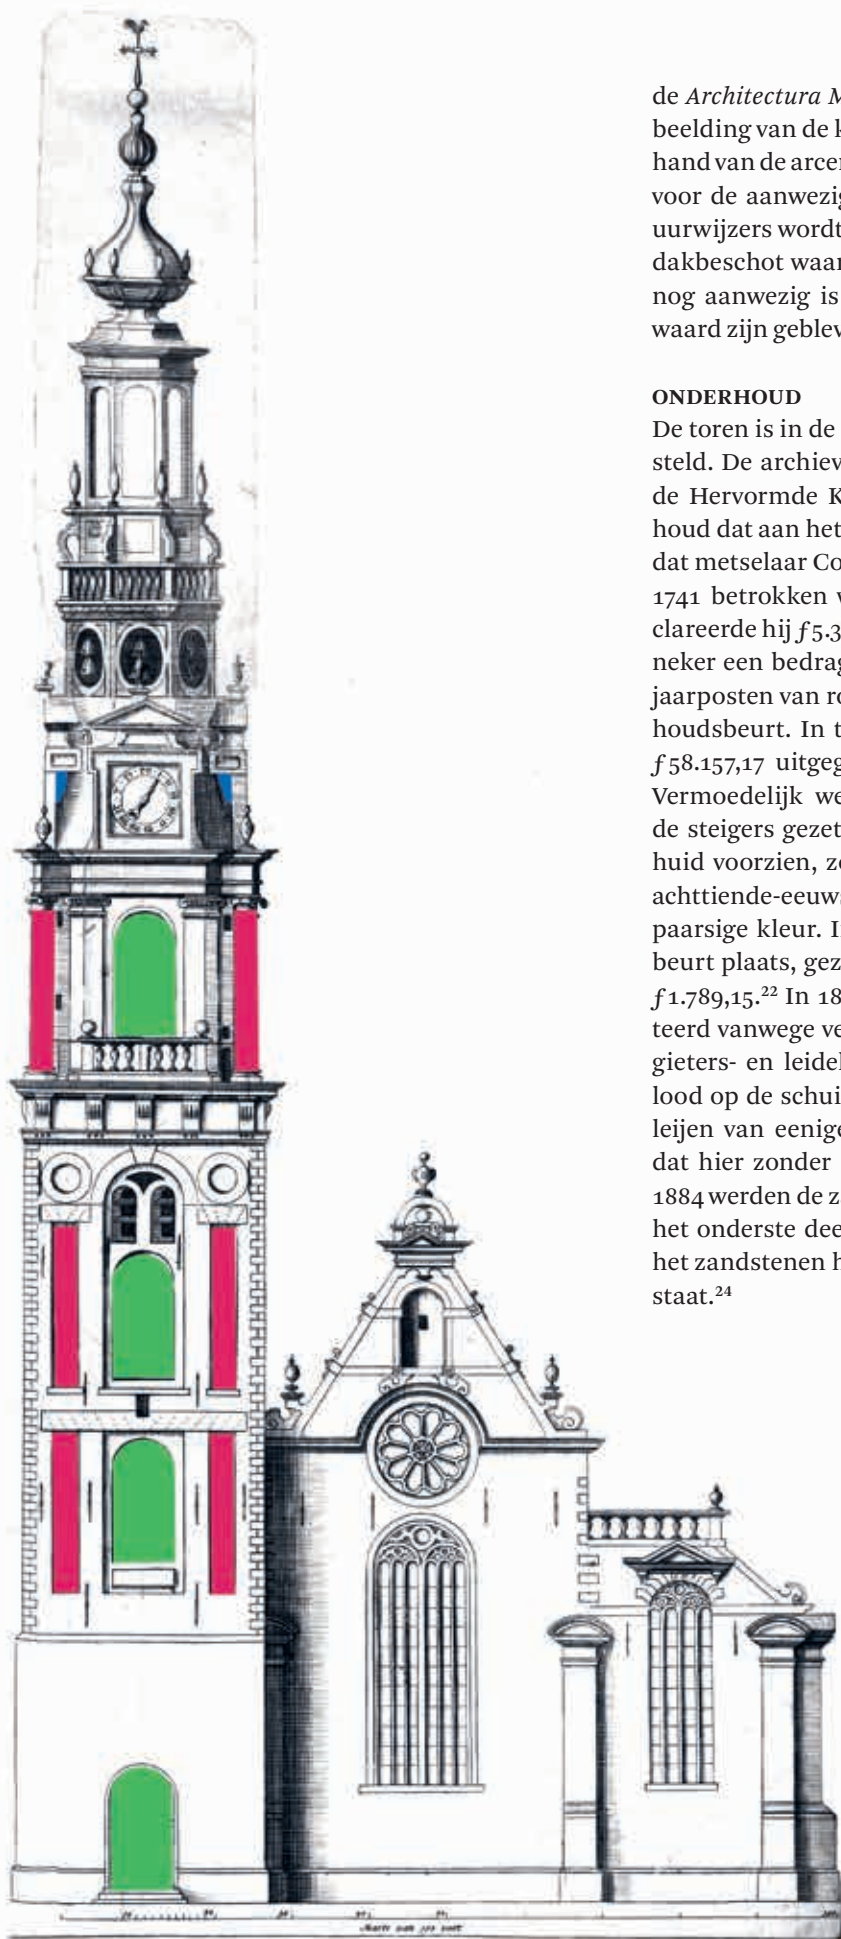
7. De onderlinge samenhang van delen in het bakstenen deel en het natuurstenen deel van de toren. De blauwgekleurde delen duiden de lucht aan die vroeger achter de wijzerplaten stroomde (bewerking van afb. 4 door auteur)

de *Architectura Moderna* (afb. 7). Ook op de oudste afbeelding van de kerktoren uit 1608 is dit te zien aan de hand van de arcering die schaduw aangeeft. Het bewijs voor de aanwezigheid van deze openingen achter de uurwijzers wordt geleverd door de toren zelf, waar het dakbeschot waarop vroeger de leien waren bevestigd nog aanwezig is en waarop zelfs nog wat leitjes bewaard zijn gebleven.¹⁸

Ondanks het feit dat een formele beschrijving van de toren vaak leidt tot een driedeling, kan de vraag gesteld worden of dit juist is. Is een tweedeling zoals Zantkuijl die zag, niet correcter? Daarbij is het vooral essentieel te kijken naar waar de torenvoet eindigt en de spits begint. Het natuurstenen achtkant vormt naar mijn mening geen onderdeel van de spits, maar van de toren. De analyse van het torenontwerp geeft aanleiding om de scheiding tussen voet en spits boven het niveau van het natuurstenen achtkant met uurwerken te leggen. De halfronde nissen die repeterend over beide delen zijn aangebracht, zorgen voor de verbinding van het natuurstenen deel van de toren aan de bakstenen basis. Het natuurstenen achtkant zelf (zonder de zuilen) bestaat uit smalle traveeën met hiertussen een brede travee, waarin een halfronde nis is geplaatst met hieromheen nog een vlakke nis. Deze vlakke nis is zo groot als de halfronde nissen in de bakstenen basis. De smalle nissen van de serliana's in de bakstenen voet zijn even groot als de Ionische zuilen. Uit de maatvoering van enkele onderdelen lijkt te kunnen worden geconcludeerd dat het natuurstenen achtkant de bekroning is van de bakstenen basis en dat het qua ontwerp hier sterk op aansluit. Uit de maatvoering kan worden opgemaakt dat het natuurstenen achtkant sterk aansluit op de bakstenen basis, wat de stelling rechtvaardigt dat deze twee delen één geheel vormen (afb. 7).

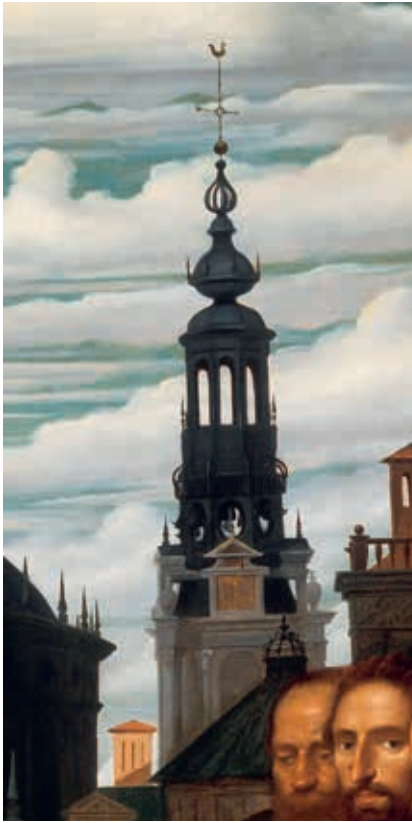
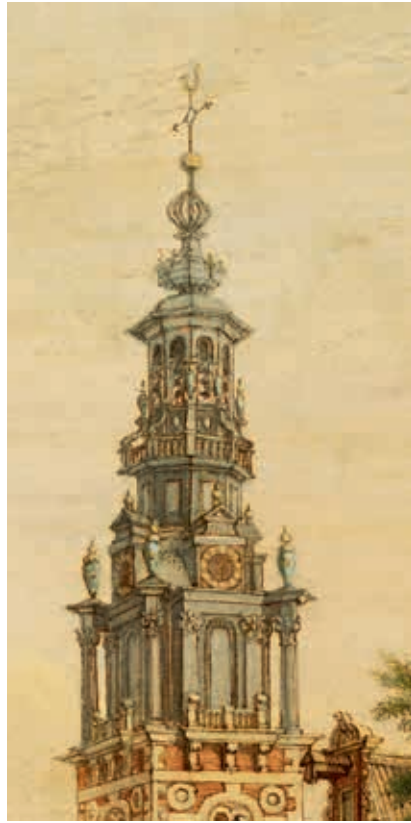
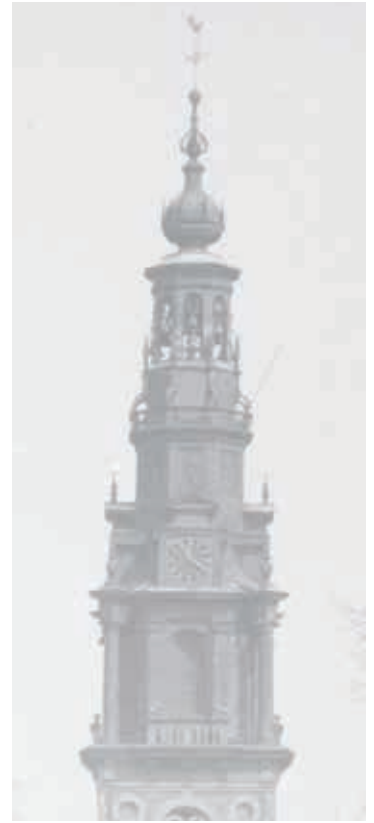
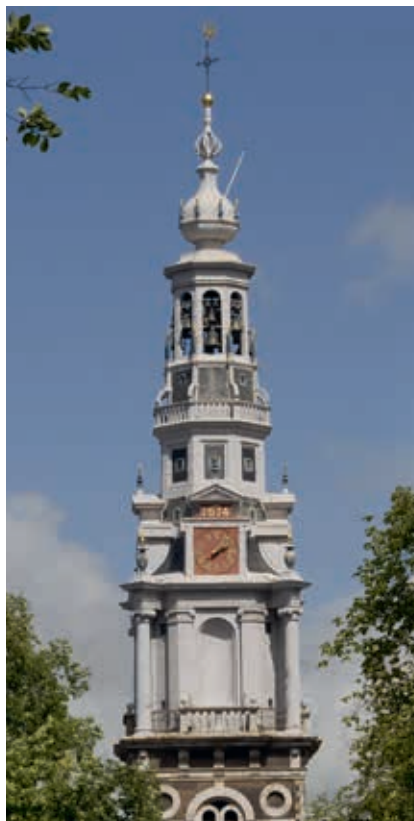
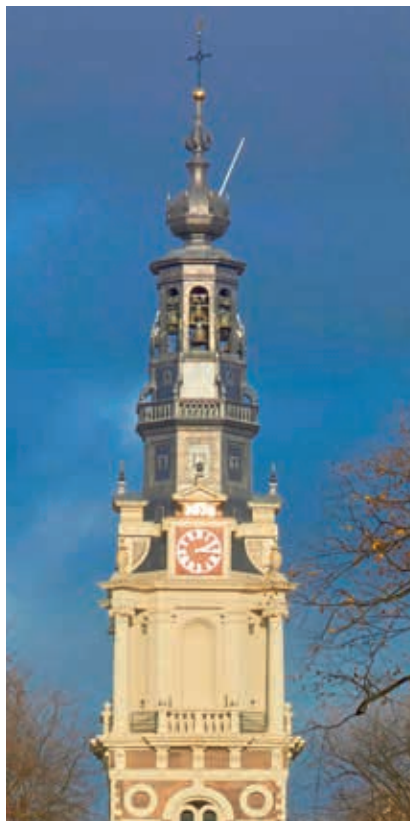
8. De drie kleurfasen van de Zuiderkerkstoren tot aan de laatste restauratie en de huidige kleurstelling. De oorspronkelijke kleurstelling zoals verbeeld op het schilderij van Werner van der Valckert uit 1620 (detail van afb. 5); de verdonkerde fase zoals te zien op een schilderij van Jan de Beijer uit 1758 (Amsterdam Museum) en op een foto uit ca. 1870 (foto A. Jager, Stadsarchief Amsterdam); de fase Zantkuijl uit 2008 (foto Han van Gool, Gemeente Amsterdam, Monumenten en Archeologie) en de huidige toestand (foto Paul Nieuwenhuizen, Gemeente Amsterdam, Monumenten en Archeologie)

Wat gedurende de eeuwen echter wel veranderde, was het kleurbeeld van de Zuiderkerkstoren. Veroudering van materialen en met name de verdonkering van de zandsteen zorgde ervoor dat de kerktoren al in de late zeventiende eeuw een ander kleurbeeld moet hebben gehad dan direct na de bouw. Grosso modo zijn er tot aan de afgelopen restauratie drie kleurfasen te onderscheiden: de oorspronkelijke toren (1614); de verweerde toren (circa 1660-1978); de geschilderde toren met de lichte top (1978-2017) (afb. 8).
