**EVALUACIÓN DE LA DISPONIBILIDAD HÍDRICA Y CALIDAD DEL AGUA  
SUPERFICIAL DEL ACUEDUCTO VEREDAL “LOS TANQUES” EN LA  
VEREDA DE SAN ISIDRO, CÓMBITA BOYACÁ**

**UNIVERSIDAD PILOTO DE COLOMBIA  
PROGRAMA DE INGENIERÍA CIVIL  
BOGOTÁ D.C.  
2020**

**TRABAJO PARA OPTAR POR EL TÍTULO DE  
INGENIERA CIVIL**

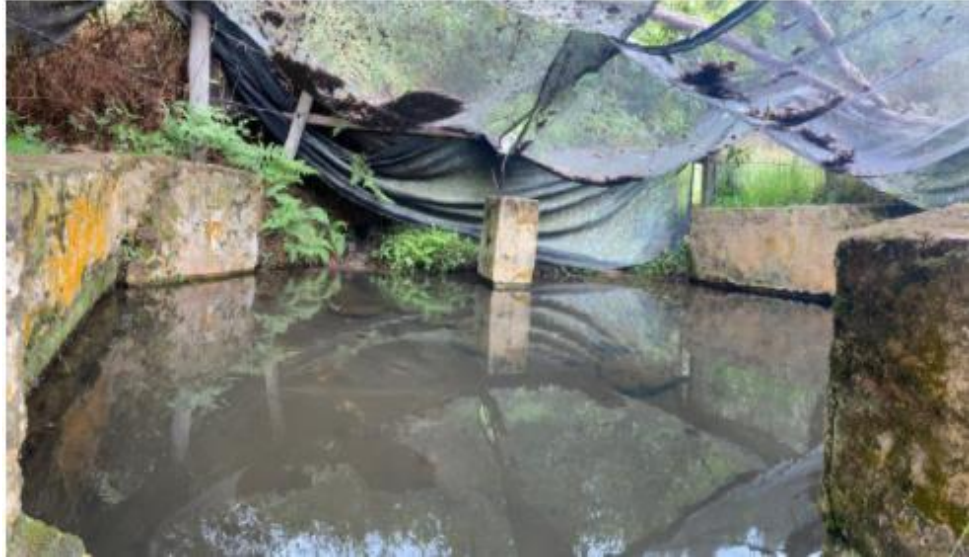
**Ilustración 9: Tanque de Bocatoma**

quebrada La Carbonera, la cual presenta una estructura frontal con orificio de control que funciona con una rejilla para limitar el acceso del material, fue construida en 1982 en concreto y mampostería con una capacidad de 3m<sup>3</sup> aproximadamente.

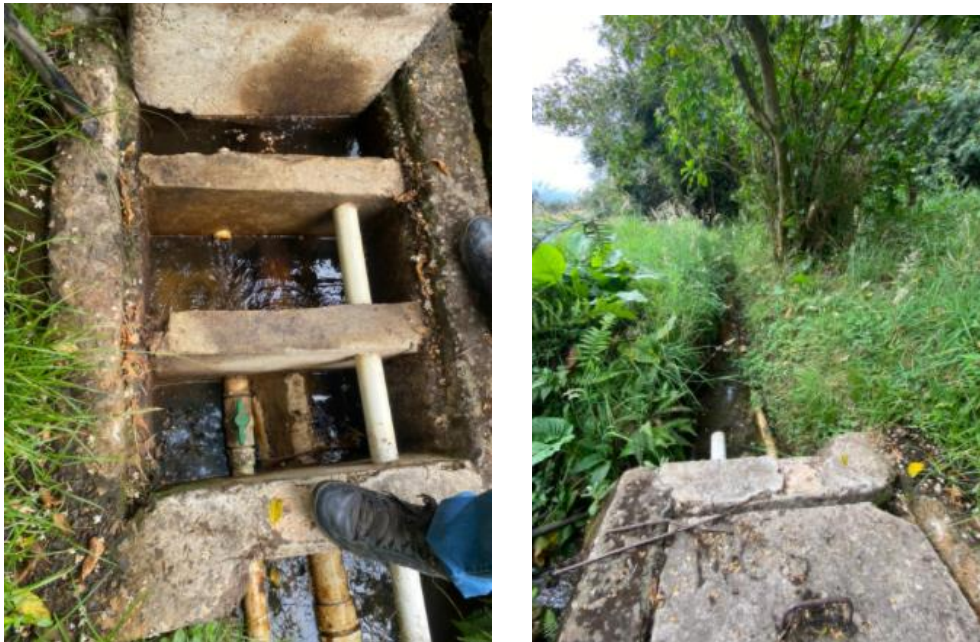
### 11.1.5.2. Línea de conducción de la Bocatoma al Tanque de Almacenamiento

Desde la bocatoma se realiza el transporte del agua captada por medio de una línea de conducción hasta el tanque de almacenamiento, tiene una longitud total de 138 m en tubería PVC de 2" de diámetro y no presenta fugas.

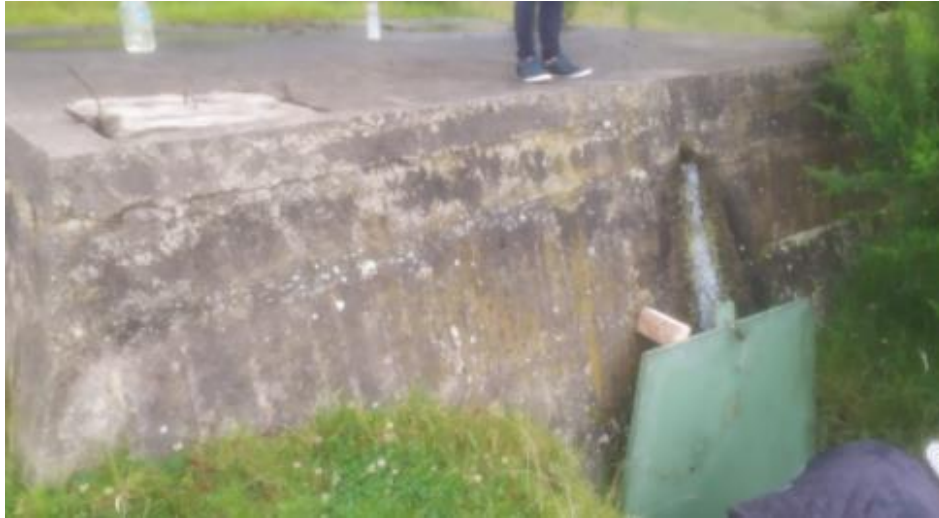
## Ilustración 12: Tanque de Almacenamiento

El tanque de almacenamiento fue construido en 1982 y se encuentra ubicado a 138 m de la bocatoma y consiste en una estructura rectangular en hormigón armado, semienterrado con capacidad de almacenamiento de 30 m<sup>3</sup>.

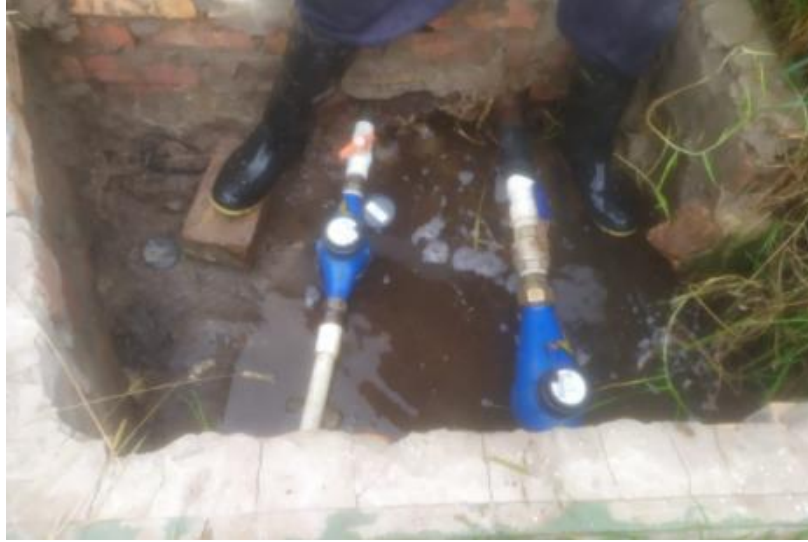
### Ilustración 13: Salida del tanque de abastecimiento

La conducción del recurso hídrico se realiza mediante una tubería de aproximadamente 3.8 km de longitud, la cual se compone de un primer tramo en tubería PVC de 1" y ½" de diámetro y un segundo en tubería de PVC de 1". Las acometidas a las residencias de los asociados son de ½". El sistema cuenta en toda su conducción con tres cajas de inspección. Se encuentran instalados dos macro medidores en las dos salidas del tanque de abastecimiento. Se encuentran en total 94 micromedidores de los que están funcionando 79.

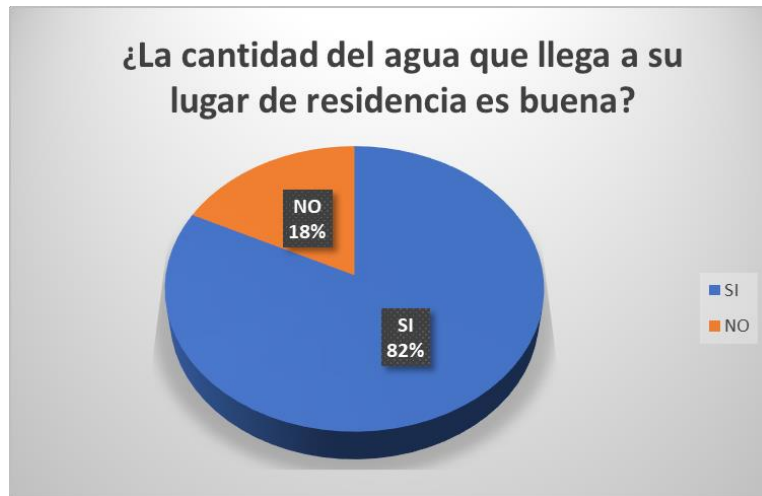
**Grafica 4: Respuesta de la pregunta: ¿La cantidad del agua que llega a su lugar de residencia es buena?**

- Para la pregunta: ¿La cantidad del agua que llega a su lugar de residencia es buena?, ciento cuarenta y siete personas respondieron “SI” y cincuenta y uno personas respondieron “NO”, como se evidencia en la siguiente gráfica:

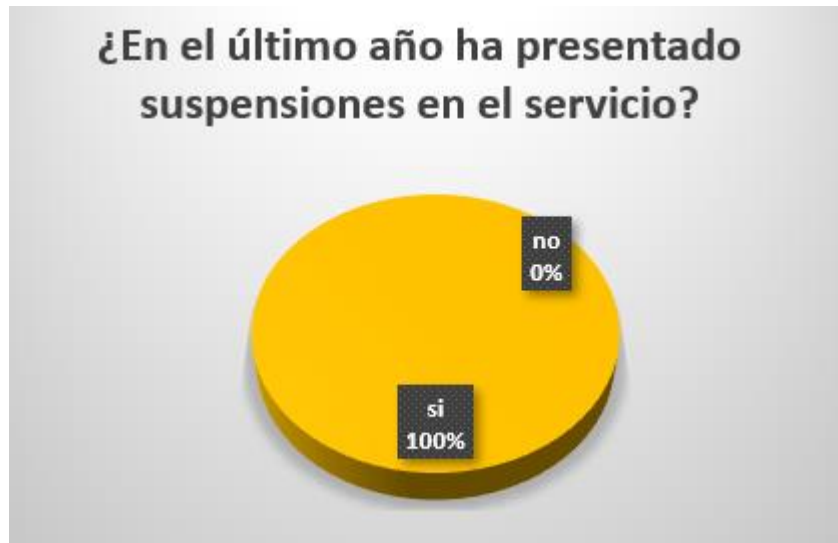
**Grafica 6: Respuesta de la pregunta: ¿En el último año ha presentado suspensiones en el servicio?**

- Para la pregunta: ¿En el último año ha presentado suspensiones en el servicio? La totalidad de las personas encuestados respondieron que “NO”, como se evidencia en la siguiente gráfica:
