**Rediseño de la estructura de pavimento en la calle 5 con carrera 10 del barrio La
Pola en el municipio de Tocaima-Cundinamarca**

Universidad Piloto De Colombia - Seccional Del Alto Magdalena

Proyecto de Grado Especialización en Diseño y construcción de Vías

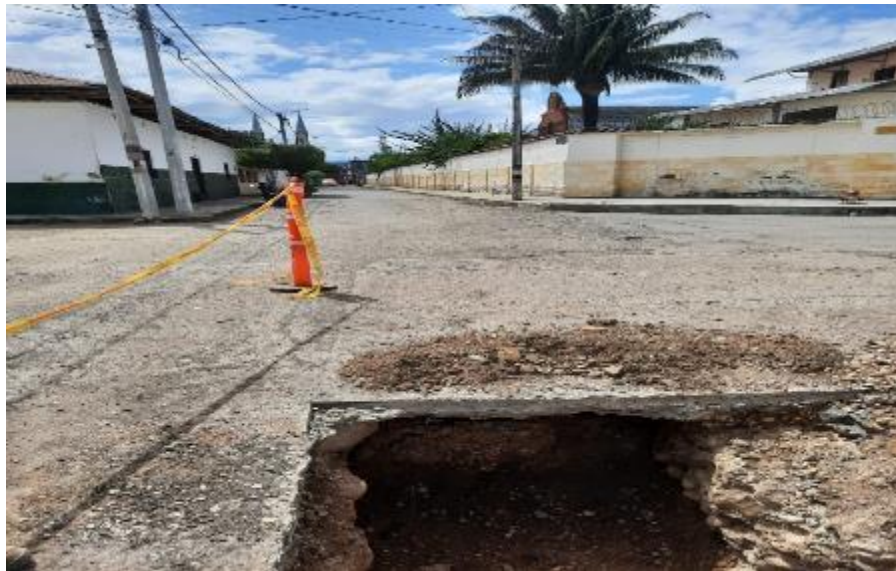
*Ilustración 1 Estructura del pavimento rígido
fuente: Propia*

El municipio cuenta también con pocas vías principales al interior de su casco urbano, las cuales tienen una vida de servicio que en algunos casos supera los 30 años de uso, cuyos pavimentos presentan problemas principalmente en su estructura como se puede observar en la Ilustración 1 y en su carpeta de rodadura.

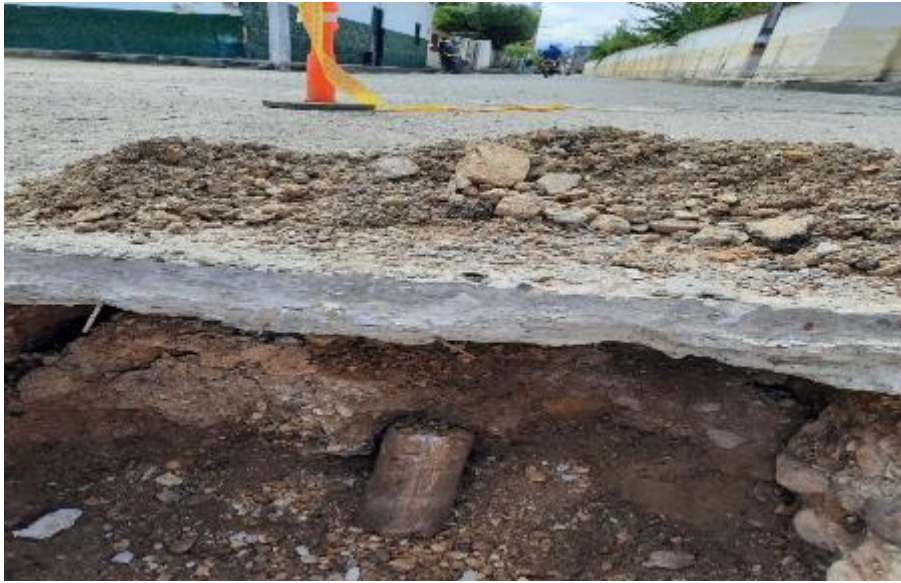
Ilustración 2 Características de la estructura del pavimento actual

El municipio ha realizado algunas intervenciones en sus vías principales como lo es la vía caso de estudio; estas intervenciones no han sido eficientes debido a que la estructura del pavimento en algunos tramos se encuentra saturada como se aprecia en Ilustración 2 y en otras se han practicado mantenimientos inadecuados sobre la carpeta asfáltica.

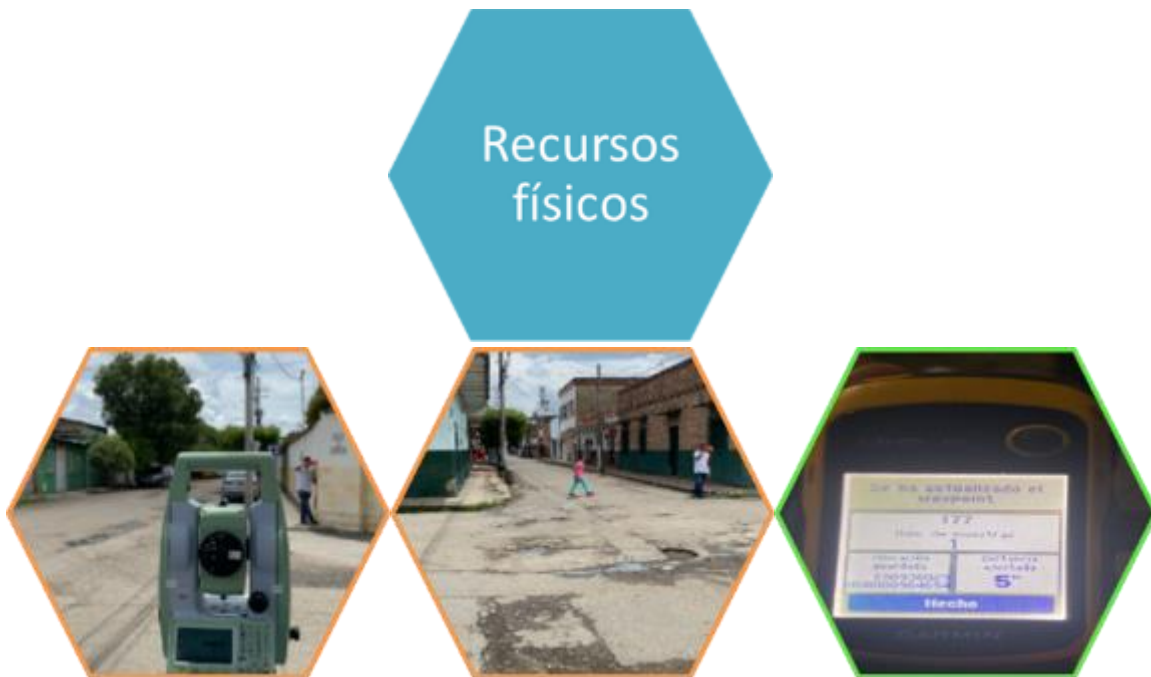
Ilustración 4 Recursos Físico
Fuente: Elaboración Propia

- Estación Total
- GPS GARMIN ETREX-10
- Prisma
- Celular
- Computadora

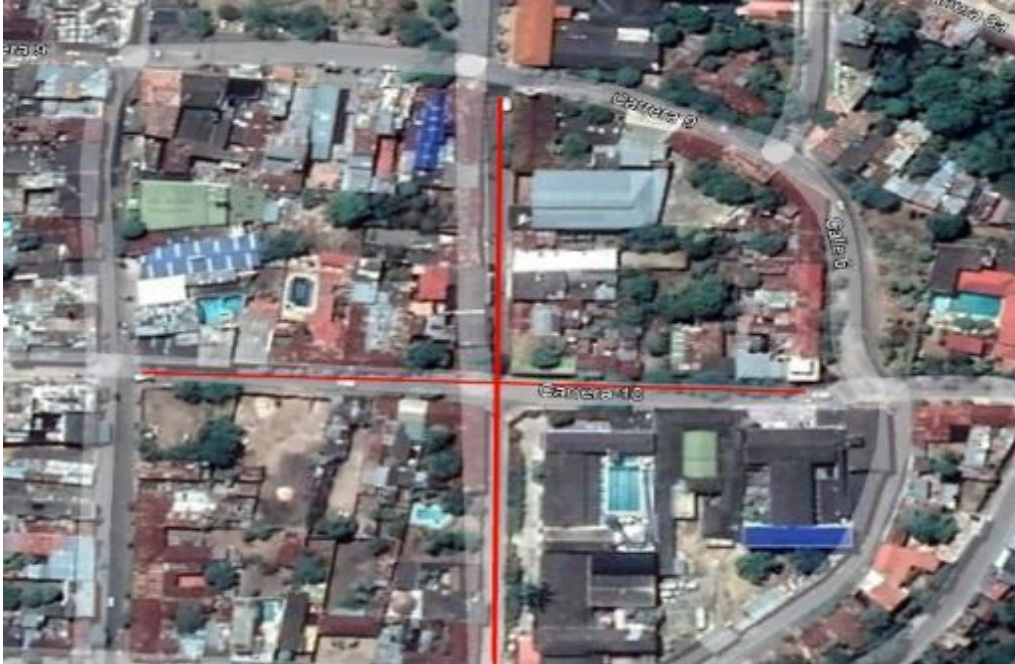
Ilustración 8 Localización de la zona de estudio. Fuente: Google Earth

municipio de Tocaima – Cundinamarca. El tramo anteriormente descrito posee una longitud de 0.430 km como se observa en la siguiente Ilustración 9. Esta intersección tiene un área de influencia comercial, de servicios, residencial e institucional; por consiguiente, presenta un gran flujo vehicular.

El área de estudio se evaluará mediante la división del tramo en dos ramales, los cuales designaremos en Ramal N°1 calle 5 y Ramal N° 2 Carrera 11. El Ramal N°1 tiene una longitud de 225 m y el Ramal N°2 tiene una longitud de 205 m, como se muestra en la Ilustración 8.

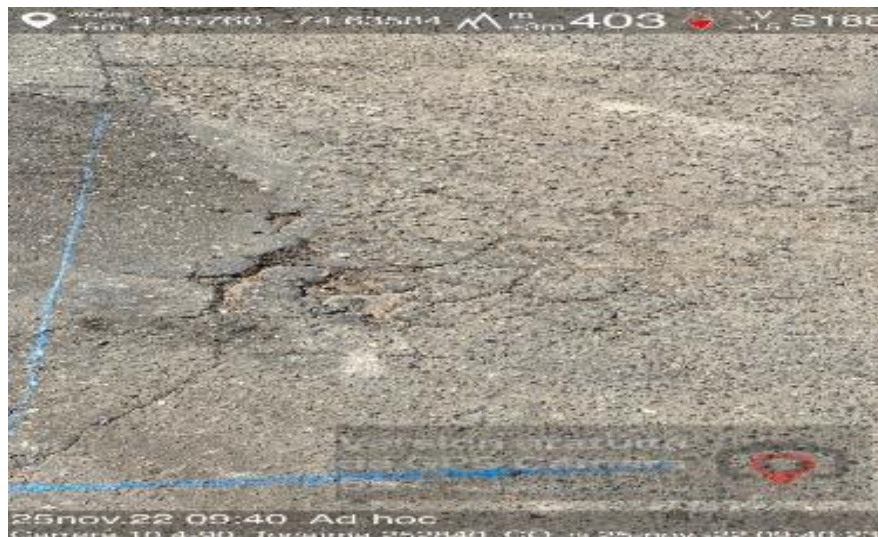
Ilustración 12 Fisuras transversales y Longitudinales de la vía fuente: elaboración propia

De acuerdo con la Ilustración 13 se evidencia que la capa de rodadura presenta fisuras longitudinales por esfuerzos de tensión en algunas de las capas de la estructura del pavimento. De acuerdo con (Manual para la Inspección Visual de Pavimentos Flexibles, 2006, pág. 7) la localización de las fisuras dentro del carril puede ser un gran indicativo de la causa que las genere, ya que se encuentran en zonas sujetas a carga pueden estar relacionadas con problemas de fatiga de toda la estructura o de alguna de sus partes.

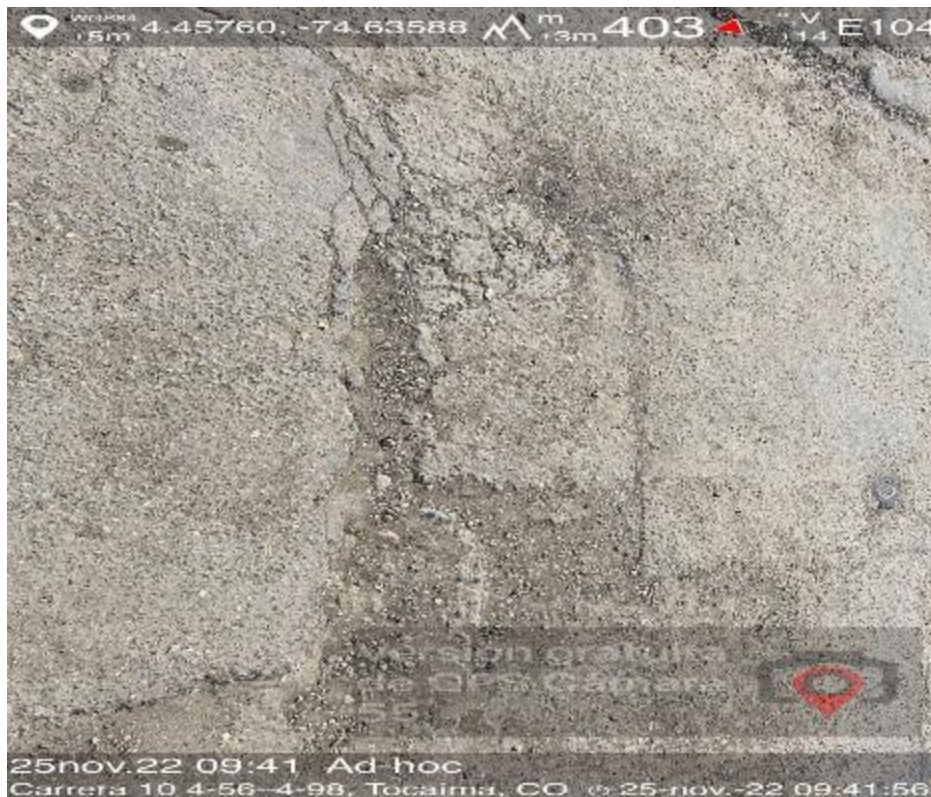
Ilustración 13 Piel de cocodrilo en la vía
Fuente: elaboración propia

Corresponde a una serie de fisuras que se conectan entre sí, como se muestra en la Ilustración 14, la fisura tiende a iniciarse en el fondo de las capas asfálticas calcándose en la superficie de rodadura, donde se generan mayores esfuerzos de tracción. Mediante la repetición las cargas generadas por el tránsito crean fragmentos de piezas angulares, plasmando una piel de cocodrilo; tales piezas tienen por lo general un diámetro promedio de 30 cm. En la piel de cocodrilo ocurre con frecuencia generalmente en áreas que son sometidas a cargas de tránsito, sin embargo, se pueden ver donde ocurren daños en áreas por deformaciones. (Manual para la Inspección Visual de Pavimentos Flexibles, 2006, pág. 14)

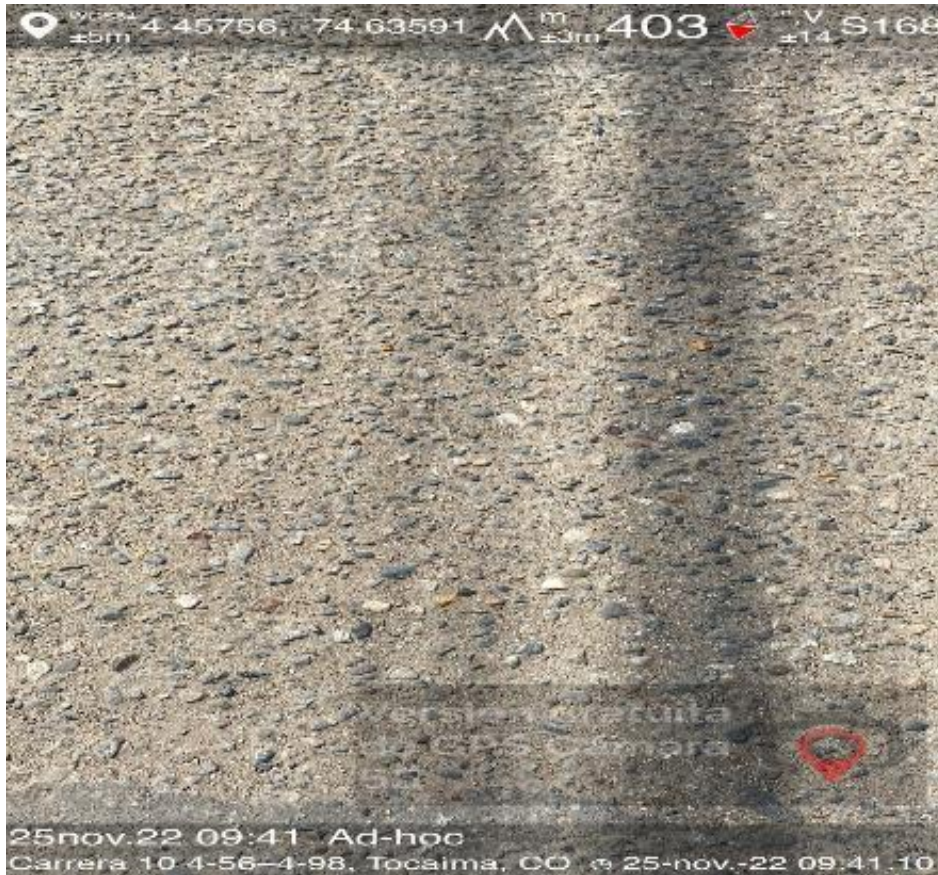
*Ilustración 14 Pulimiento del agregado
Fuente: Elaboración propia*

Lo evidenciado por la presencia agregados con caras planas en la superficie o por la ausencia de agregados angulares, en ambos casos se puede llegar a afectar la resistencia al deslizamiento; la causas más comunes es la baja resistencia o susceptibilidad de algunos agregados al pulimiento. (Manual para la Inspeccion Visual de Pavimentos Flexibles, 2006, pág. 26) De acuerdo con Ilustración 15 se detalla la falla a lo largo del tramo.

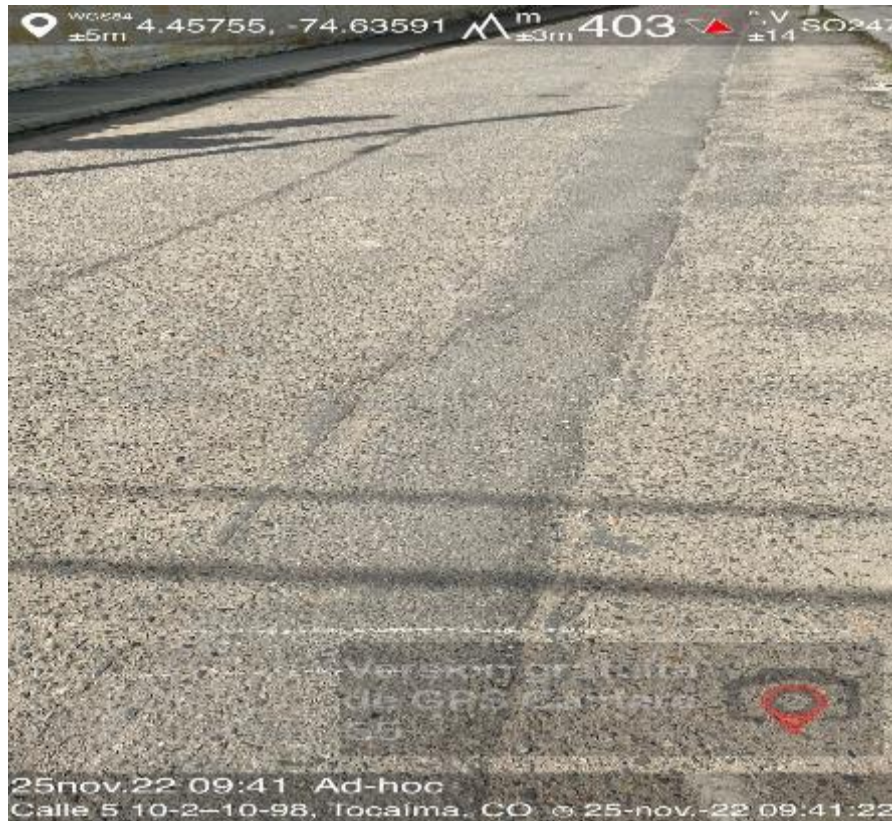
*Ilustración 15 Parche en el corredor vial
fuente: elaboración propia*

Según lo mencionado en el (Manual para la Inspección Visual de Pavimentos Flexibles, 2006, pág. 22) corresponden a áreas donde el pavimento original fue removido y reemplazado por un material similar o diferente, ya sea para reparar la estructura (a nivel de concreto asfáltico o hasta los granulares) o para permitir la instalación o reparación de alguna red de servicios (acueducto, gas, etc.). A lo largo y ancho de la intersección se evidencia parches en el pavimento causados por la instalación de servicios; ver Ilustración 16.

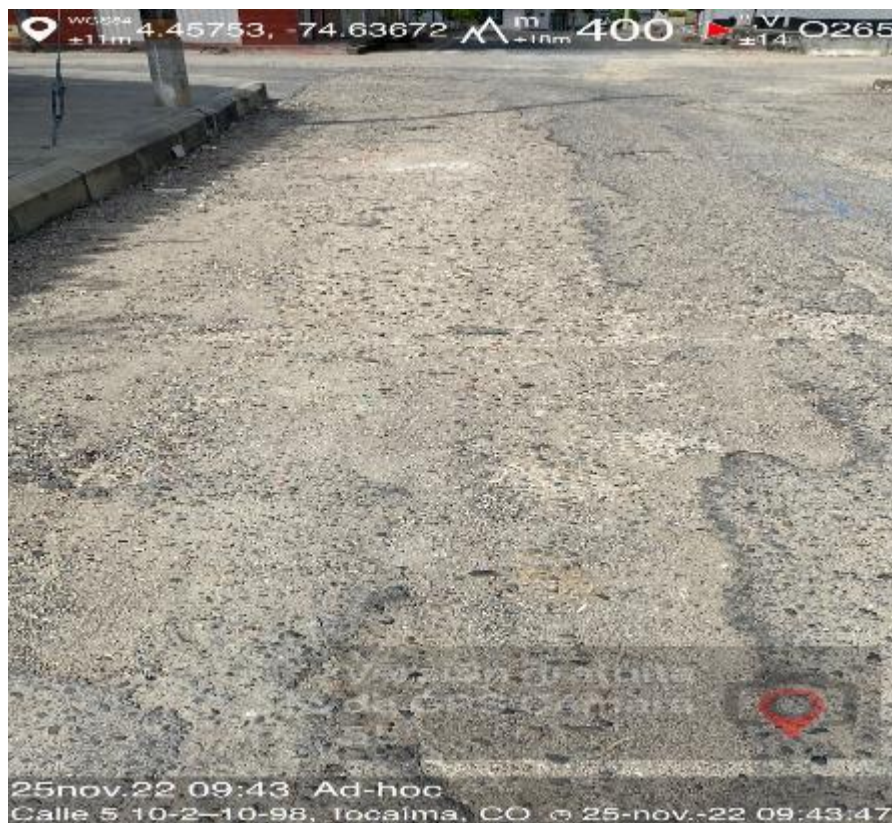
*Ilustración 16 Falla por descaramiento
fuente: elaboración propia*

Este daño en la capa de rodadura se manifiesta por el desprendimiento por parte de la capa asfáltica superficial esto se debe por algunas causas como limpieza insuficiente previa a tratamiento superficiales, espesor insuficiente de la capa de rodadura asfáltica, riego de liga deficiente, mezcla asfáltica muy permeable. (Manual para la Inspeccion Visual de Pavimentos Flexibles, 2006, pág. 21); ver Ilustración 17.

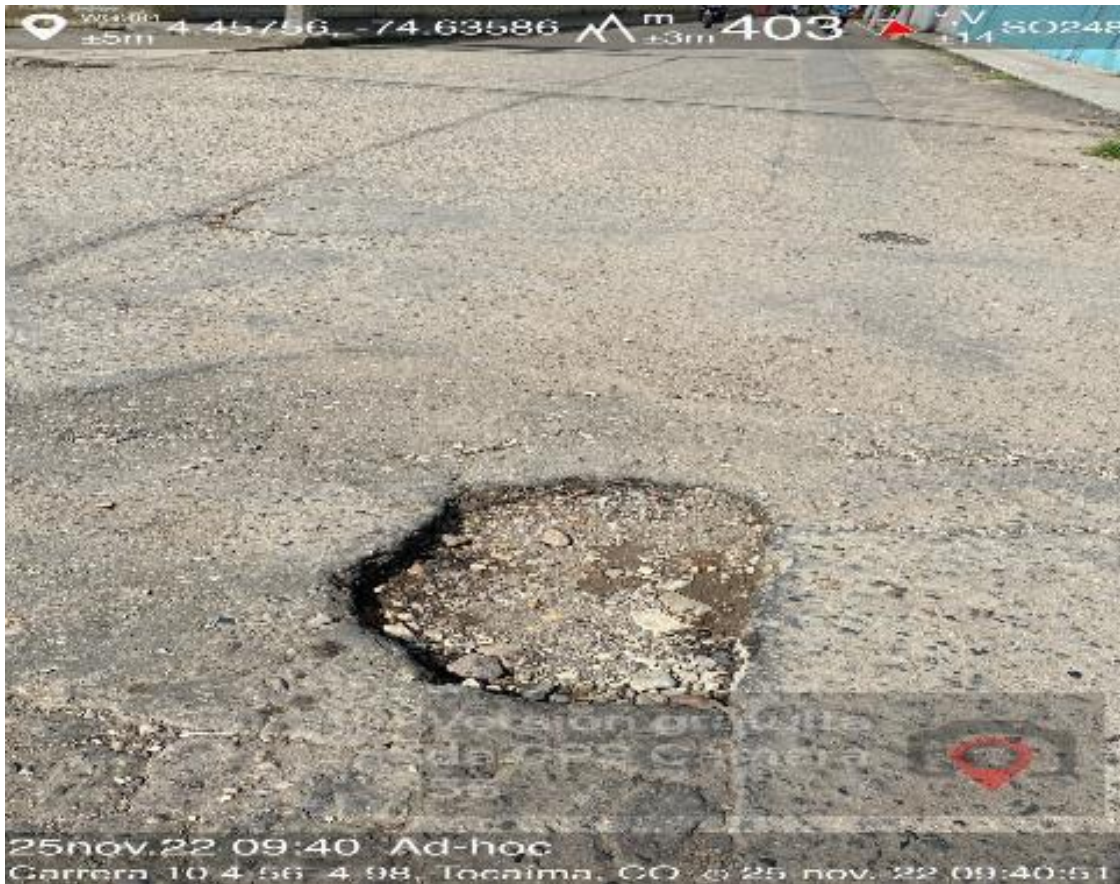
*Ilustración 17 Baches en el tramo vial
fuente: de elaboración propia*

Desintegración total de la carpeta asfáltica que deja expuestos los materiales granulares lo cual lleva al aumento del área afectada y al aumento de la profundidad debido a la acción del tránsito. Dentro de este tipo de fallas se encuentran los ojos de pescado que corresponden a baches de forma redondeada y profundidad variable, con bordes bien definidos que resultan

de una deficiencia localizada en las capas estructurales. Algunas causas de este tipo de deterioro pueden presentarse debido a que se retiene agua en zonas fisuradas que ante la acción del tránsito produce reducción de esfuerzos efectivos generando deformaciones y la falla del pavimento. También es consecuencia de algunos defectos constructivos (por ejemplo, carencia de penetración de la imprimación en bases granulares) o de una deficiencia de espesores de capas estructurales. (Manual para la Inspección Visual de Pavimentos Flexibles, 2006, pág. 21); ver

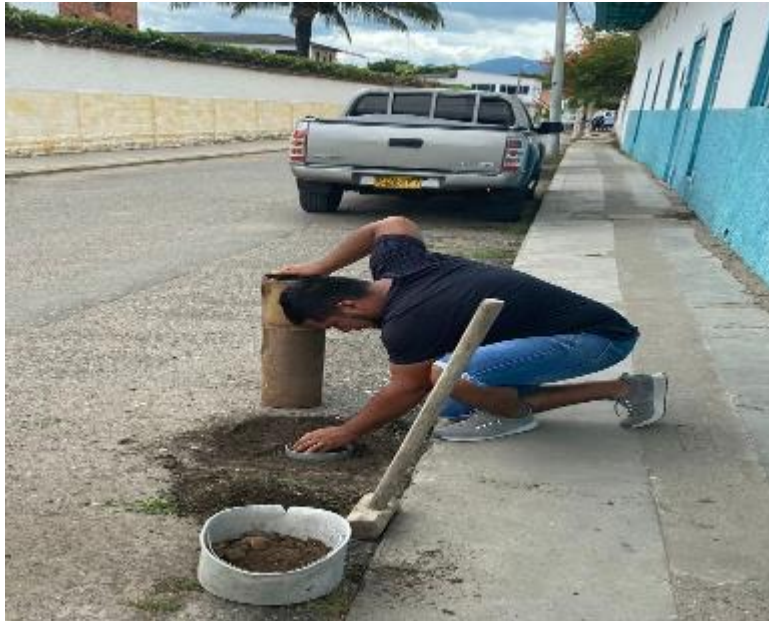
*Ilustración 19 Hincada de cilindro (Apique N°1)
fuente: Autores*

La primera muestra inalterada (apique N°1), se obtuvo en K0+020 Ilustración 19, se realiza una excavación hasta la profundidad de 0.90 m, cota donde se encontró la subrasante, y se procedió a hincar el cilindro generando golpes centrados sin llegar a alterar la muestra de la subrasante como se muestra en la Ilustración 20.

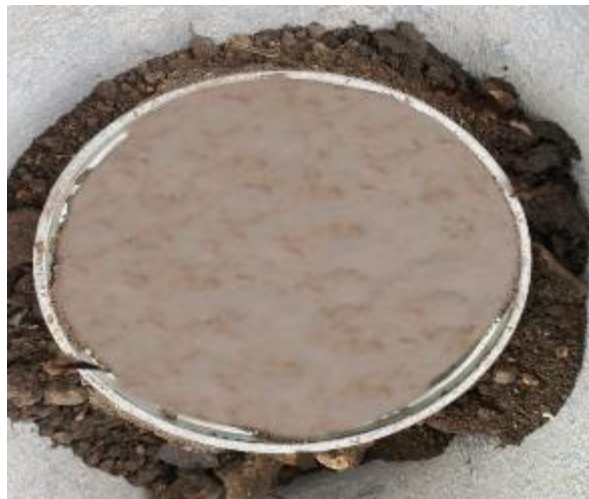
*Ilustración 20 Muestra inalterada con parafina
(Apique N°1) Fuente: Autores*

Siguiendo con la normativa de la toma de muestra inalterada; ya lleno el cilindro con el material de la subrasante se procede cuidadosamente a cortar la parte inferior y la superior se enrasa; finalmente se cubre completamente con parafina preservando sus propiedades físicas, ver Ilustración 21.

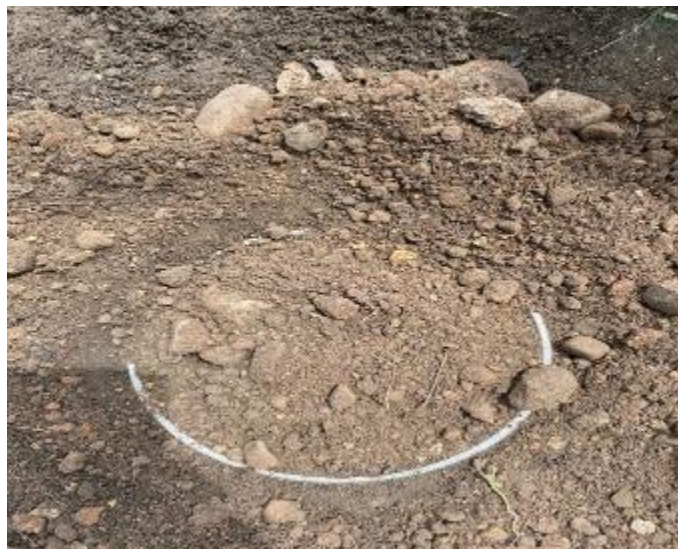
Ilustración 22 Hinca de collarín y cilindro en Apique N°2 Fuente: Autores

La segunda muestra inalterada (apique N°2) fue tomada en K0+100 de acuerdo con la Ilustración 22, se encuentra la subrasante a una profundidad de 0,90 m y se procede a tomar la muestra con el collarín filudo y el cilindro como se muestra en la Ilustración 23 y se realiza el mismo procedimiento anterior.

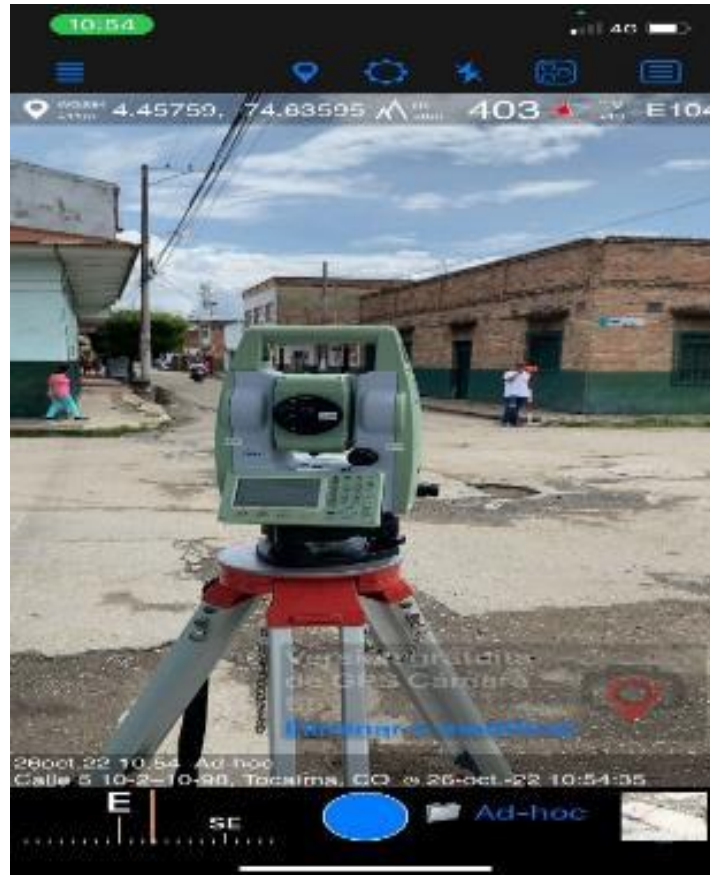
Ilustración 23 Levantamiento Topográfico de la zona de estudio. Fuente: propia

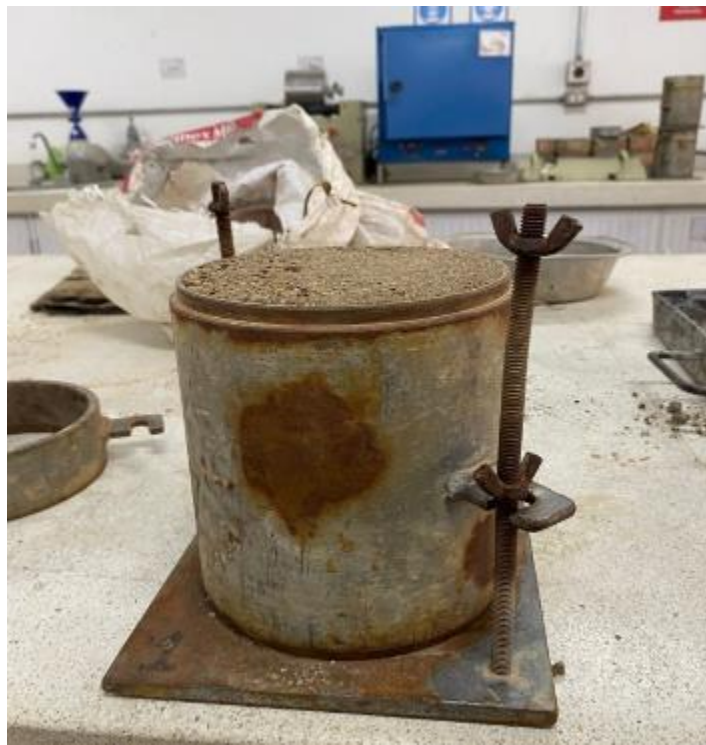
Ilustración 31 Muestra inalterada en Molde de compactación

De acuerdo con la norma (INV E-148-13), establece el procedimiento para el ensayo California Bearing Ratio (CBR). Con la muestra inalterada en el laboratorio de las instalaciones de la Universidad Piloto, ver Ilustración 32 Muestra inalterada en Molde de compactación; se procedió a preparar la muestra en el molde de compactación, el cual se coloca en la prensa multi ensayos. En la Ilustración 33 se evidencia como el pistón empieza a generar una carga progresiva sobre la muestra donde se procede a tomar el registro de los datos suministrados por el ensayo.

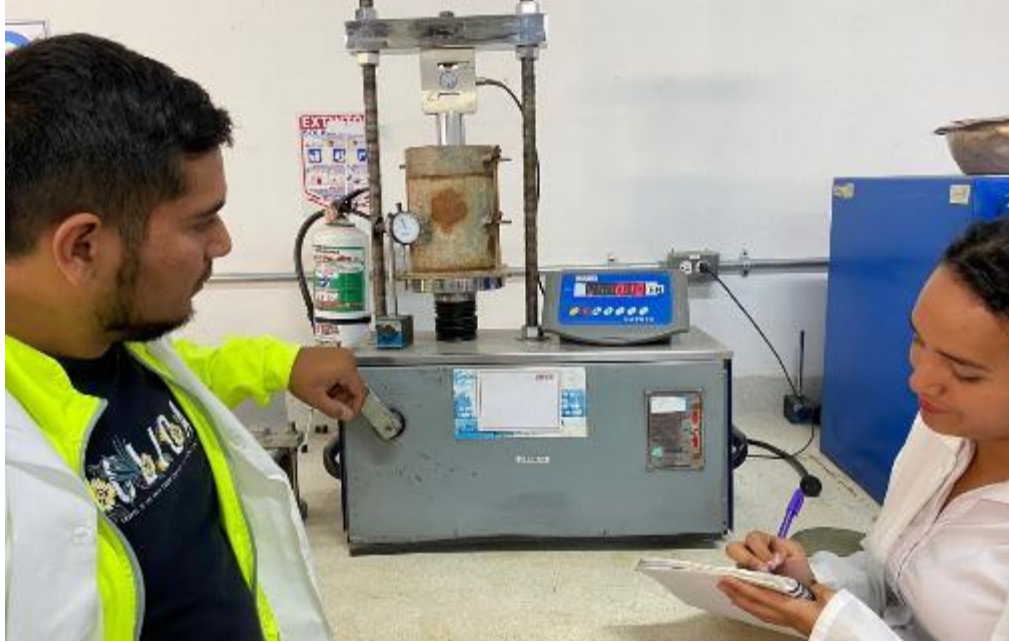
*Ilustración 32 Recolección de datos durante el ensayo de CBR%
fuente: Elaboración propia*

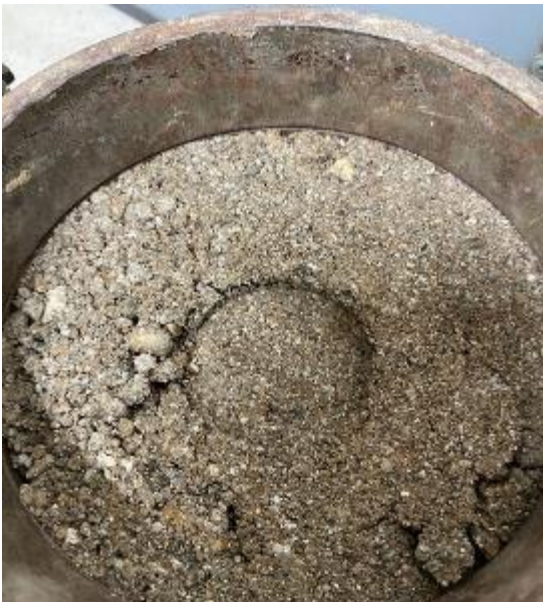
*Ilustración 33 Falla de Muestra inalterada
Del apique N°1
Fuente: Elaboración Propia*

A continuación, se evidencia la falla en las dos muestras inalteradas, ver Ilustración 34 e Ilustración 35.

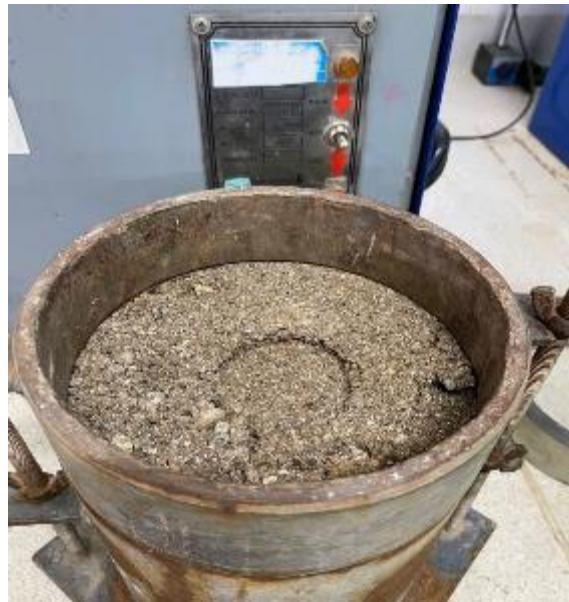
*Ilustración 34 Falla de la Muestra
inalterada del Apique N°2
Fuente: Elaboración Propia*

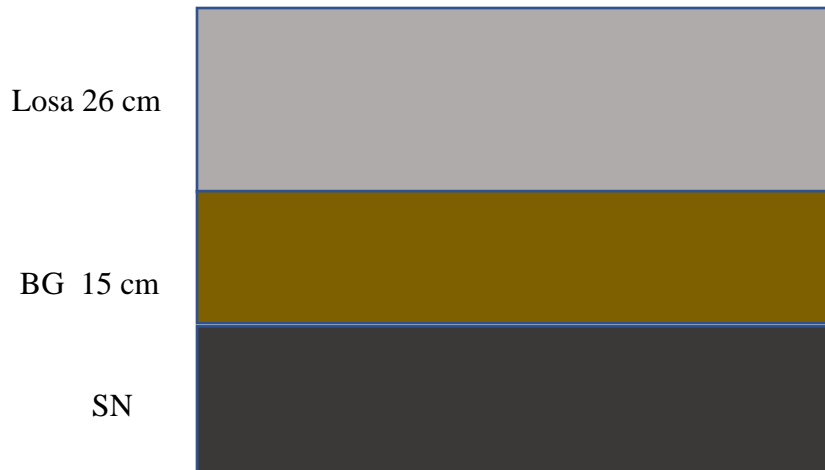
*Tabla 16 Estructura del pavimento rígido
Fuente: Elaboración propia*

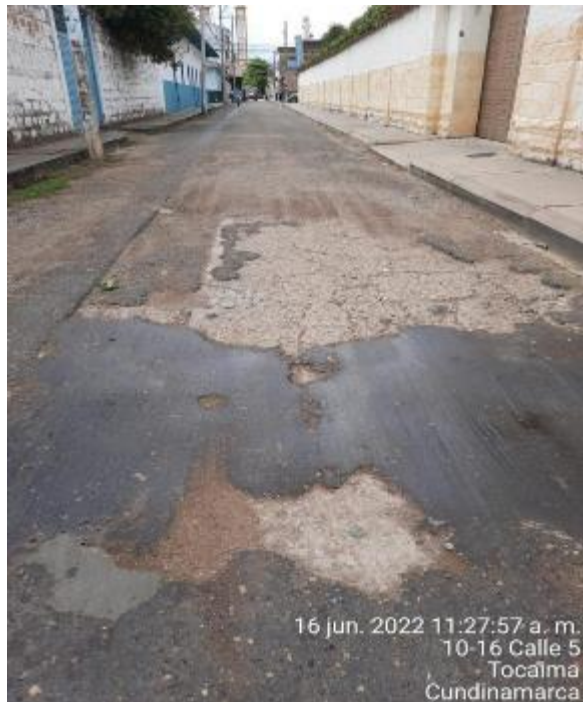
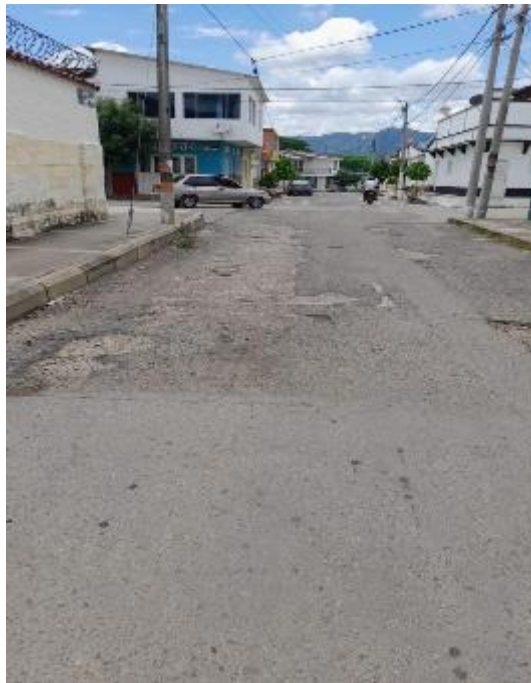
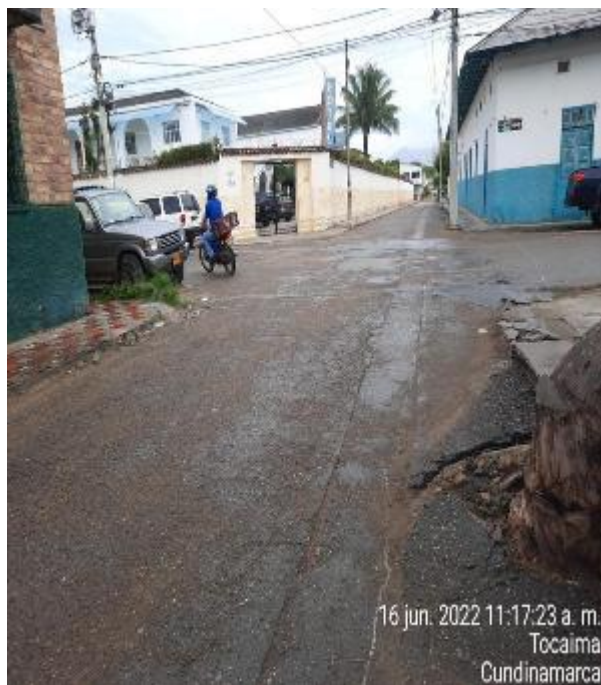
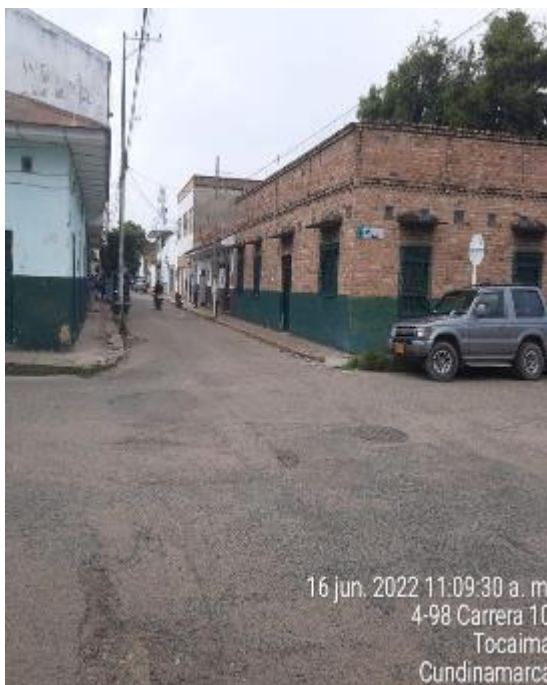
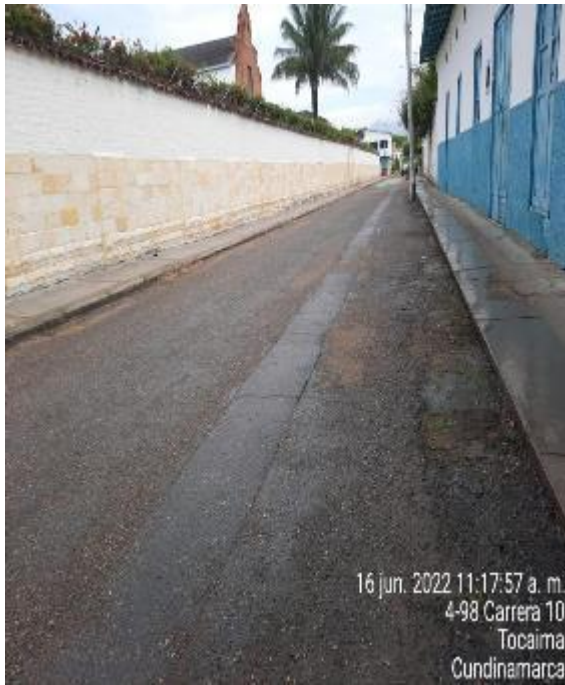
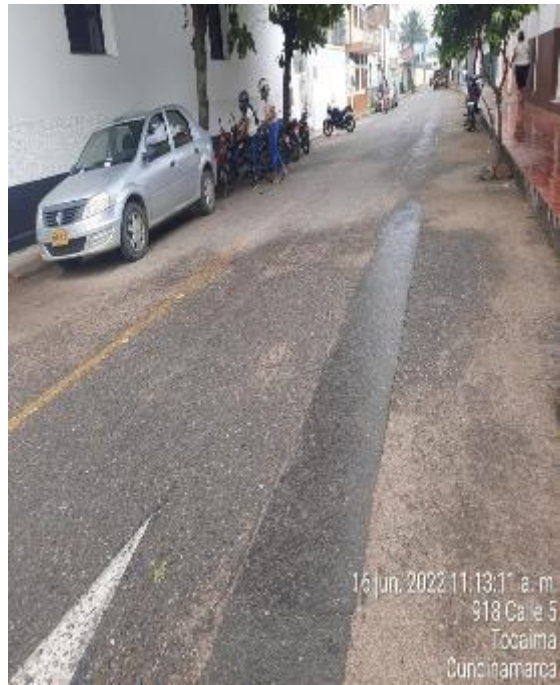
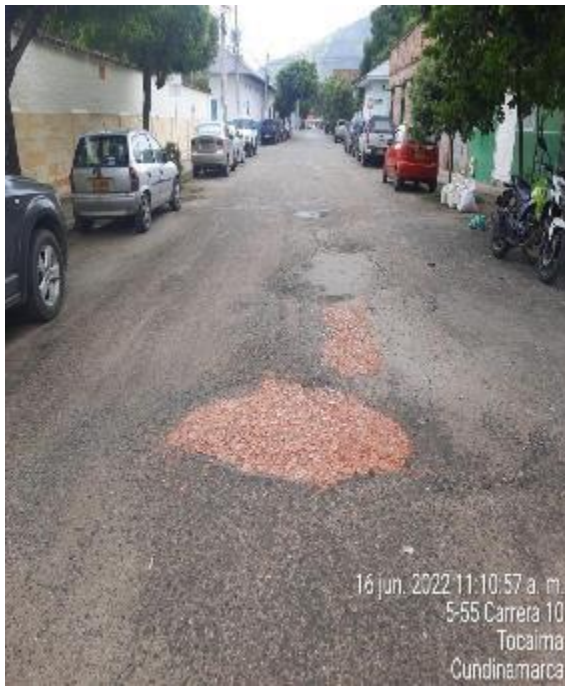
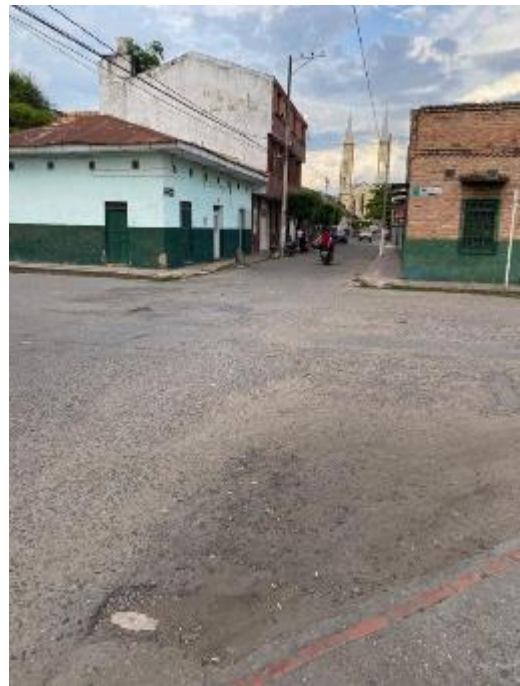
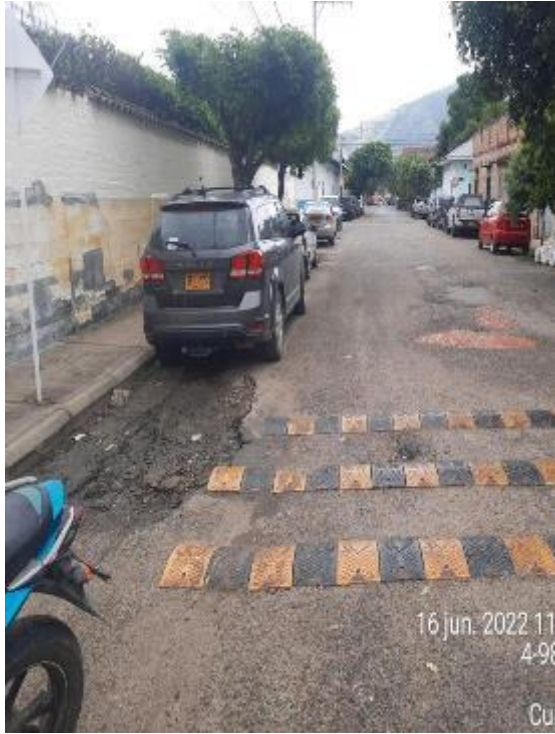
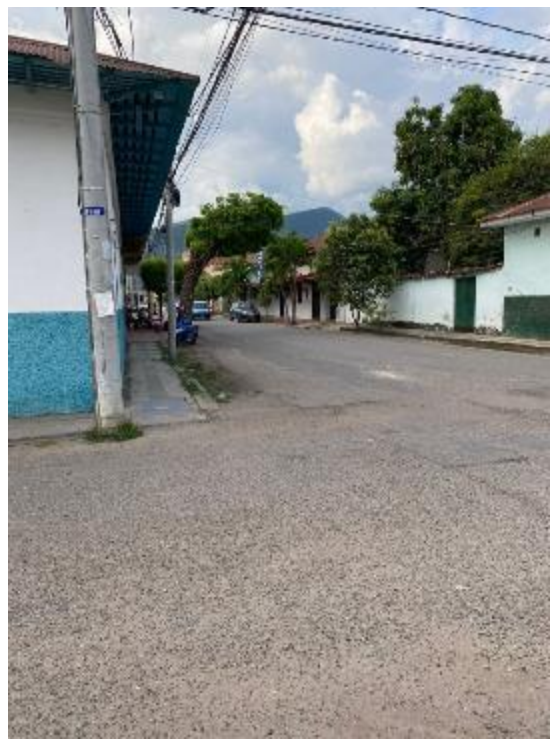
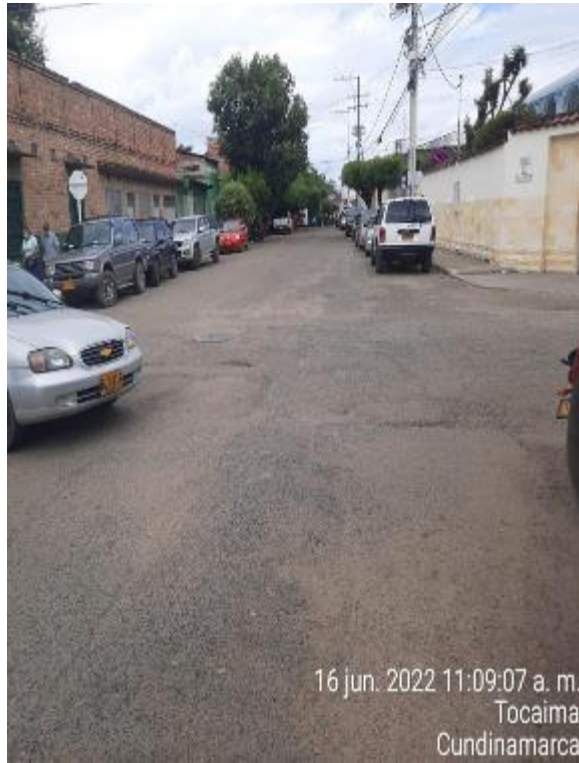
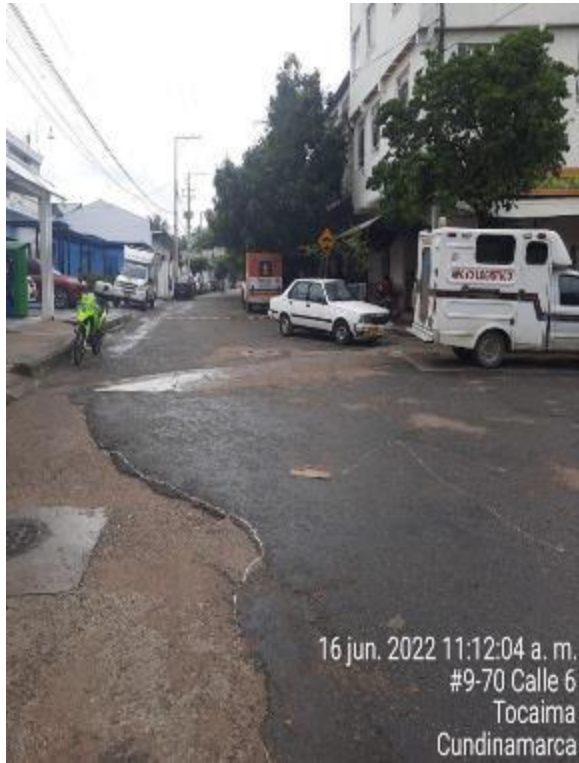
Anexo. B REGISTRO FOTOGRAFICO DE AUSCULTACIÓN DEL PAVIMENTO EXISTENTE

La falta de mantenimiento oportuno y adecuado ha ocasionado deterioro en la estructura vial de la zona de estudio, en algunos tramos se observa pérdida total de la carpeta asfáltica, en otros se ha perdido las capas de base granular. También se evidencia el deterioro en las obras de drenaje como cunetas y alcantarillas.
