**RECONOCIMIENTO DE LOS FACTORES INFLUYENTES EN LAS FALLAS EN  
EL SISTEMA DE ALCANTARILLADO DE BOGOTÁ, MEDIANTE EL ANÁLISIS  
DE LA INSPECCIÓN CCTV PARA ZONAS RESIDENCIALES.**

**UNIVERSIDAD PILOTO DE COLOMBIA  
PROGRAMA DE INGENIERÍA CIVIL  
BOGOTÁ D.C.**

**Trabajo de Grado para Optar al Título de Ingeniero(a) Civil**

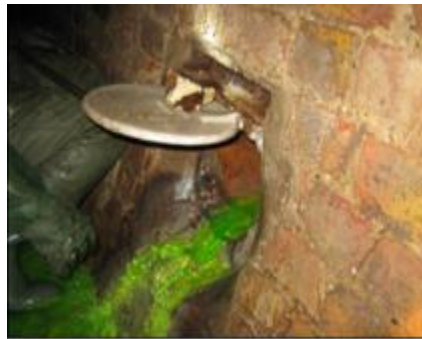
Ilustración 3. Prueba de colorantes

### **11.1.5 Pruebas con colorantes La prueba de trazadores (colorantes)**

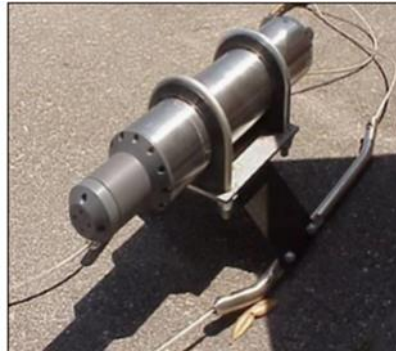
Ilustración 4. El sonar

### **11.1.6 El Sonar (Navegación y rango de sonido)**

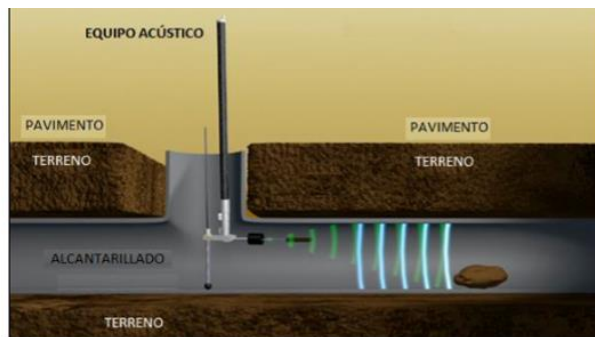
Ilustración 5. Método Acústico

### 11.1.7 Método Acústico

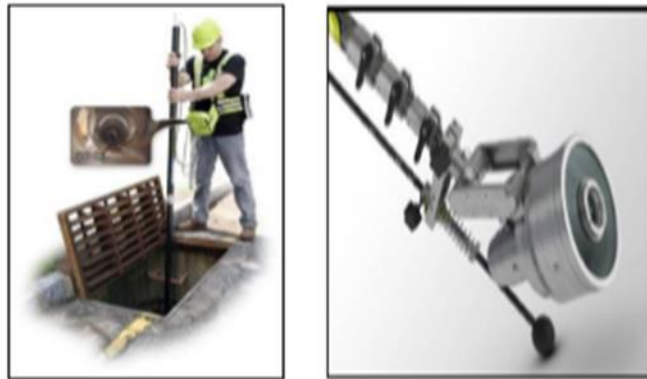
Ilustración 6. Cámara de Poste

### 11.1.8 Cámara De Poste (Zoom Camera)

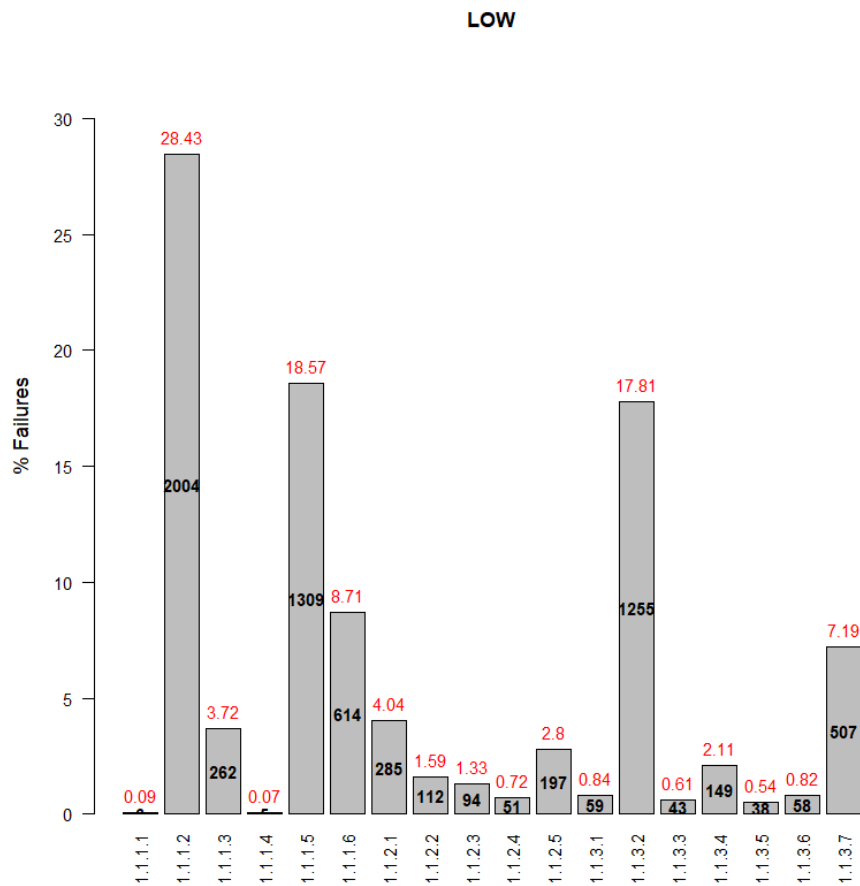
Ilustración 11. Porcentaje de fallas UPZ 20 julio

En este análisis se evidencia los tipos de fallas a partir de la estratificación social que hace referencia a las características físicas de las viviendas, entorno y condiciones socioeconómicas de los hogares. En el caso de la Upz 20 de julio tiene una calificación baja según el número de los habitantes. Además, la gráfica representa un porcentaje equivalente a cada una de las fallas presentes.

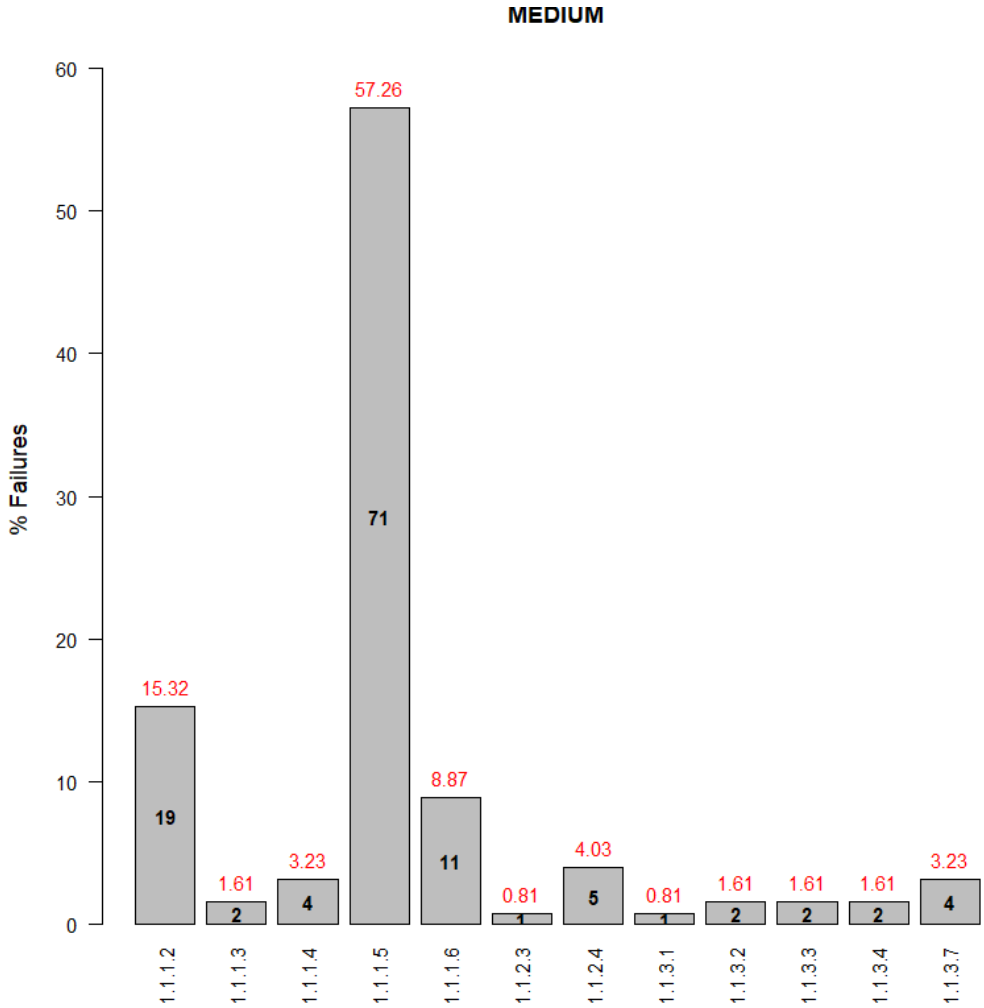
Ilustración 12. Porcentaje de fallas UPZ Comuneros

En la ilustración 12 se evidencia los tipos de fallas a partir de la estratificación social que hace referencia a las características físicas de las viviendas, entorno y condiciones socioeconómicas de los hogares. En el caso de la Upz Comuneros tiene una calificación “Media” según el número los habitantes.

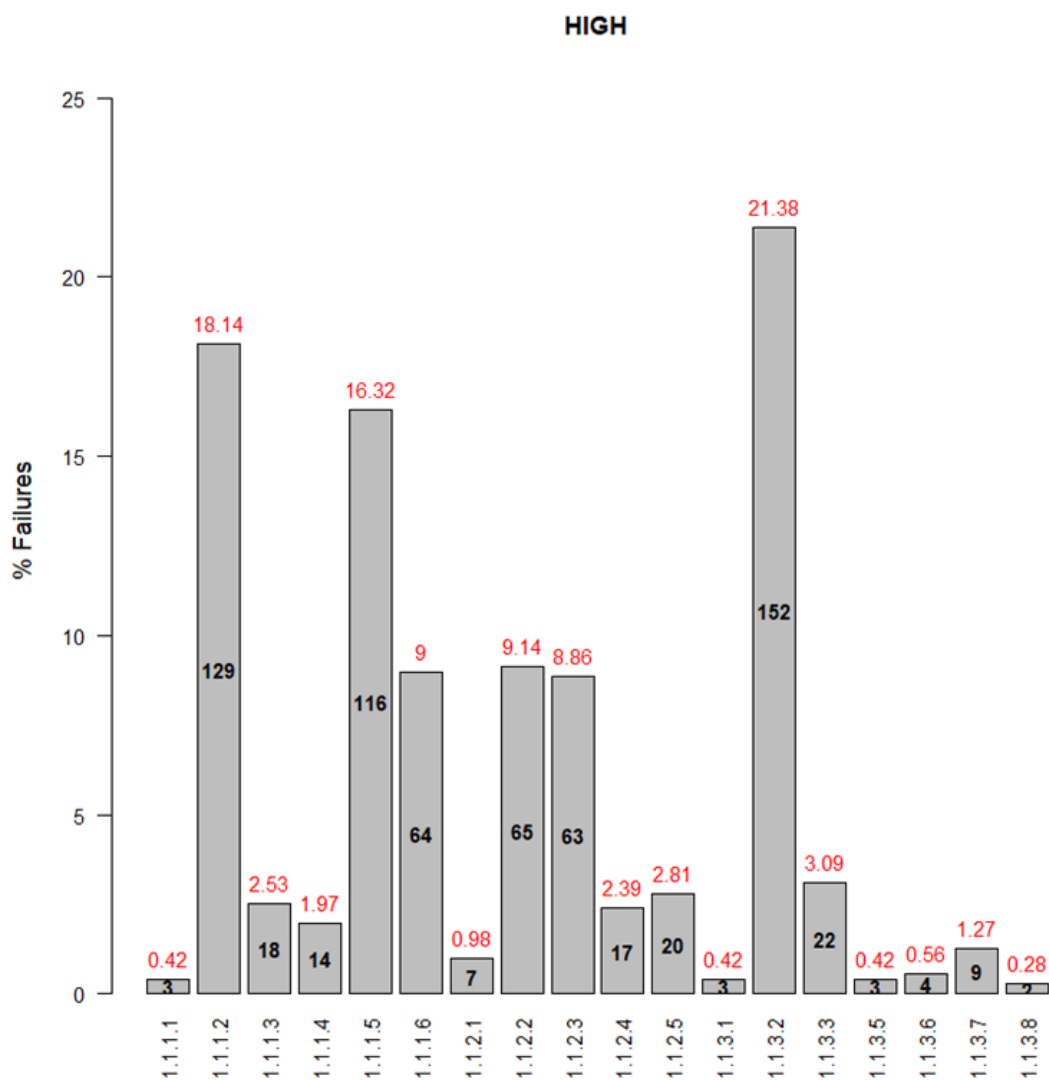
Ilustración 13. Porcentaje de fallas UPZ Castilla

En la ilustración 13 se evidencia los tipos de fallas a partir de la estratificación social que hace referencia a las características físicas de las viviendas, entorno y condiciones socioeconómicas de los hogares. En el caso de la Upz Castilla tiene una calificación Alta según los habitantes.

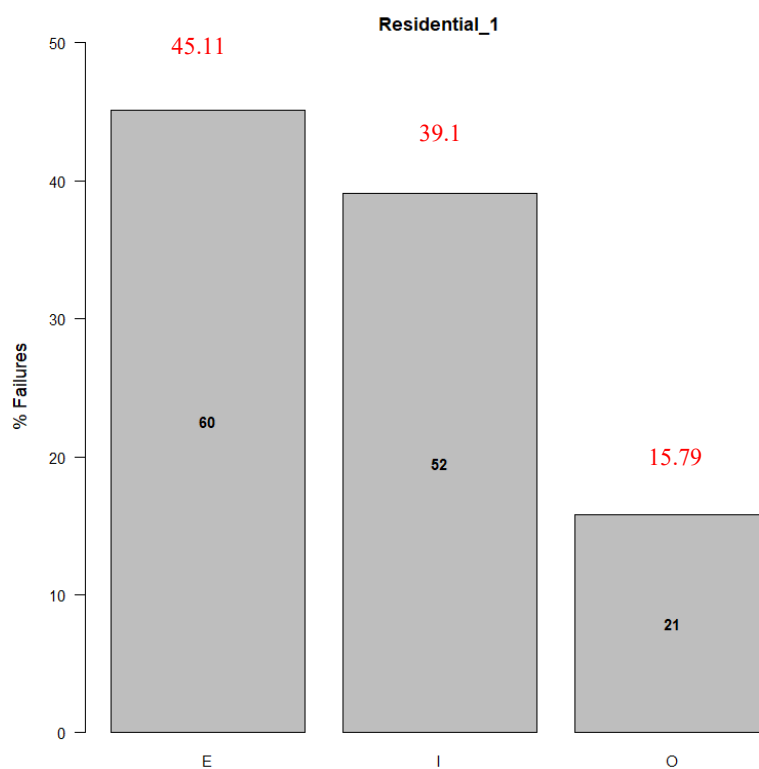
Ilustración 14. Clasificación tipo (EIO) UPZ Bosa occidental

En la ilustración 14 se muestra el porcentaje de fallas totales del uso del suelo, donde predomina actividad residencial tipo 1 presentes en la Upz Bosa Occidental, en esta predomina la falla estructural con un 45,11% de presencia.

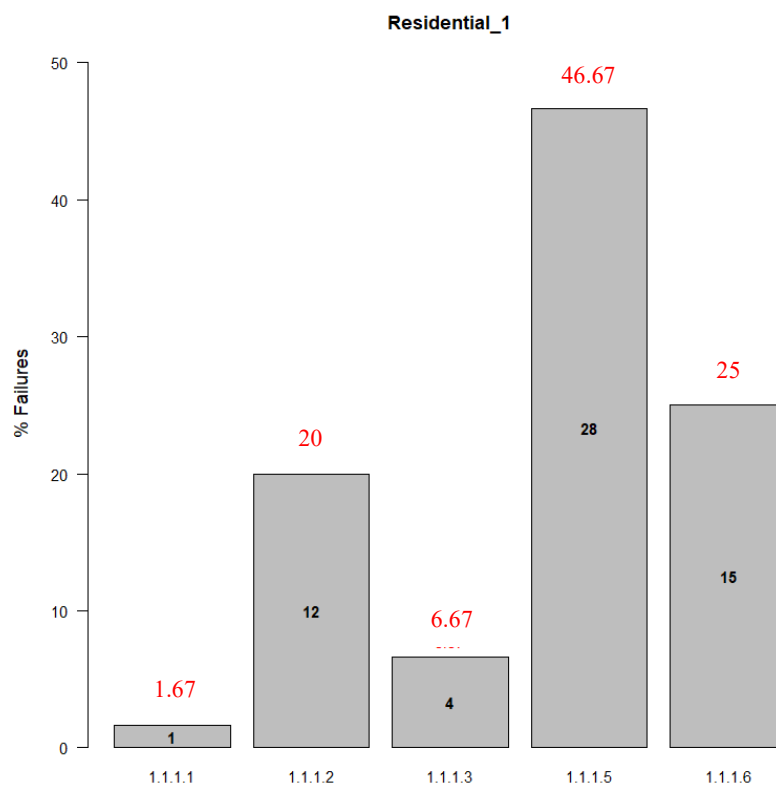
Ilustración 15. Fallas Estructurales UPZ Bosa Occidental

En la ilustración 15 se muestra el porcentaje de fallas estructurales totales del uso del suelo, donde predomina actividad residencial tipo 1 presentes en la Upz Bosa Occidental.

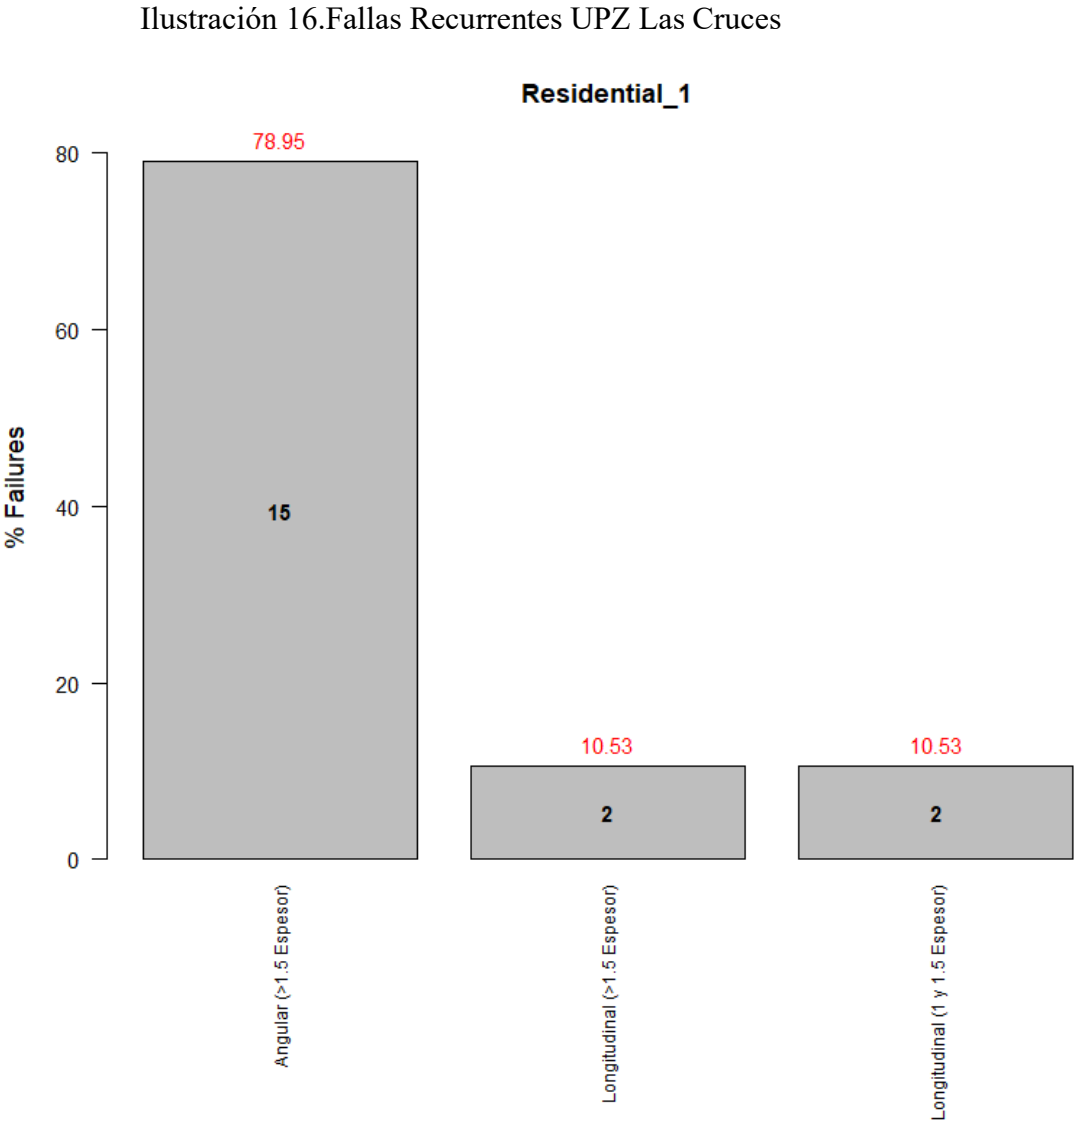
En la ilustración 16 se presenta el porcentaje según el tipo de falla que más se presenta en la UPZ Las Cruces que hace referencia al código 1.1.1.5 que se encuentra descrito en la Tabla

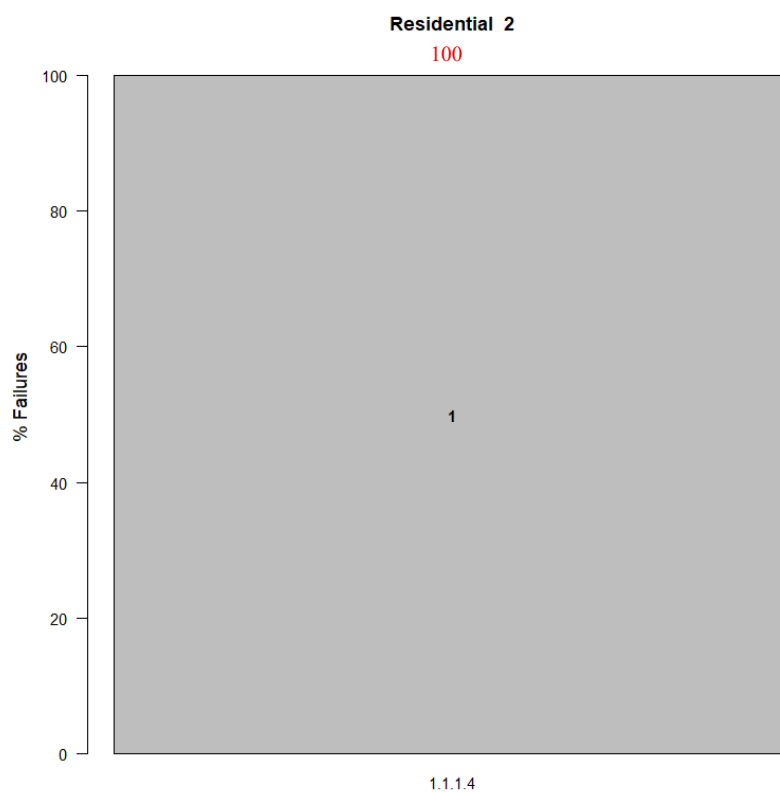
Ilustración 19. Fallas Estructurales UPZ Bolivia

En la ilustración 19 se muestra el porcentaje de fallas estructurales totales del uso del suelo, donde predomina la falla estructural con el código de identificación 1.1.1.4.

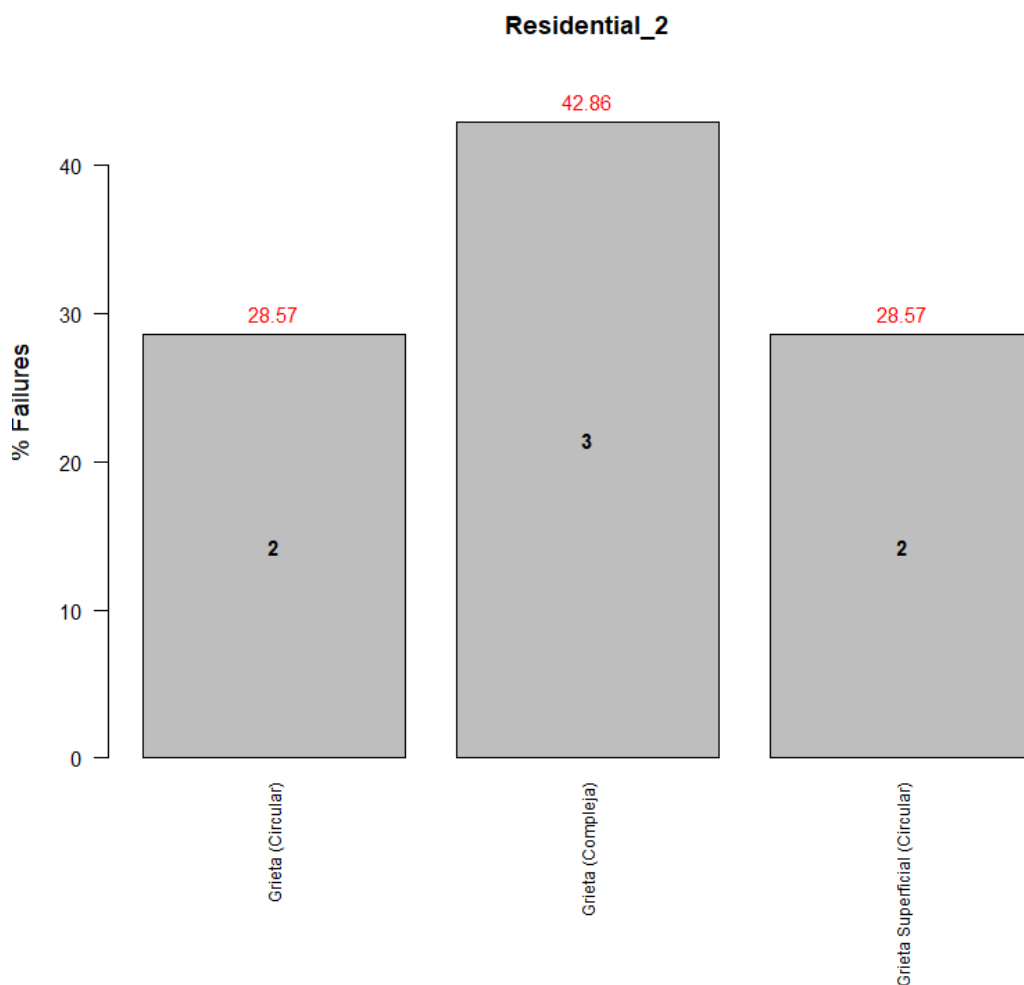
Ilustración 20. Fallas Recurrentes UPZ Apogeo

En la ilustración 20 se presenta el porcentaje según el tipo de falla que más se presenta en la UPZ Apogeo que hace referencia al código 1.1.1.2 que se encuentra descrito en la Tabla 2. Parámetros descripción estructural.

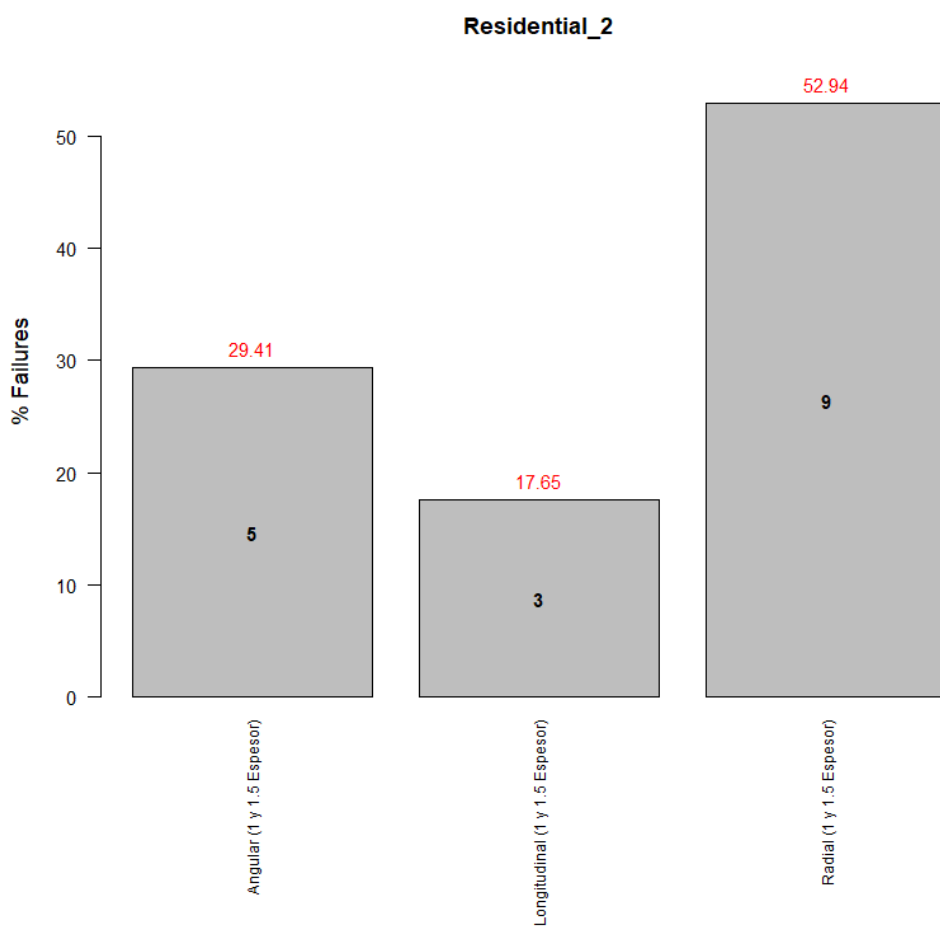
Ilustración 21. Fallas Recurrentes UPZ Carvajal

En la ilustración 21 se presenta el porcentaje según el tipo de falla que más se presenta en la UPZ Carvajal que hace referencia al código 1.1.1.5, en donde se presenta un 52% de la falla Radial, esta falla corresponde al uso de suelo residencial y la clasificación de falla estructural.

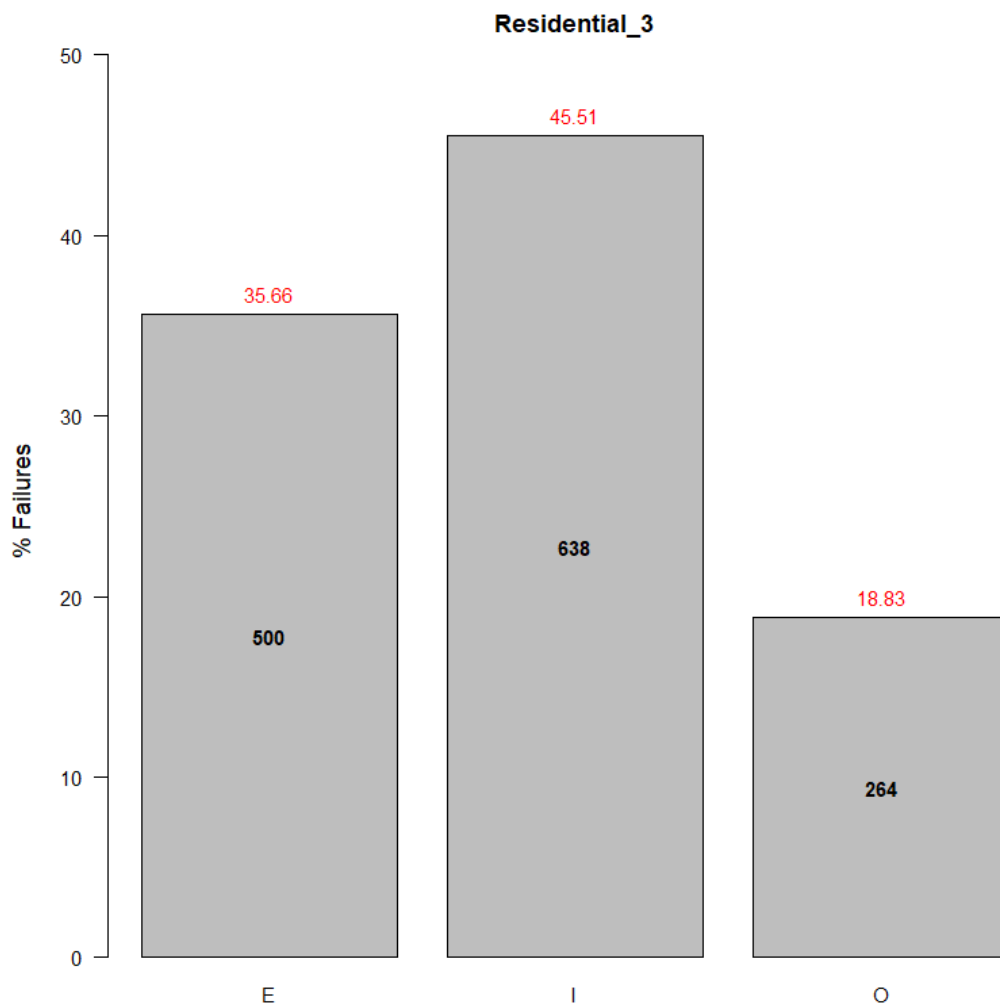
Ilustración 22. Clasificación tipo (EIO) UPZ El Refugio

En la ilustración 22 se demuestra el porcentaje de fallas estructurales, operacionales e inventario que se presenta en la UPZ el refugio, en donde se muestra un 35% de fallas estructurales, un 45% de fallas por inventario y 18% de fallas operacionales. Teniendo en cuenta que el uso del suelo corresponde a un área actividad residencial tipo 3.

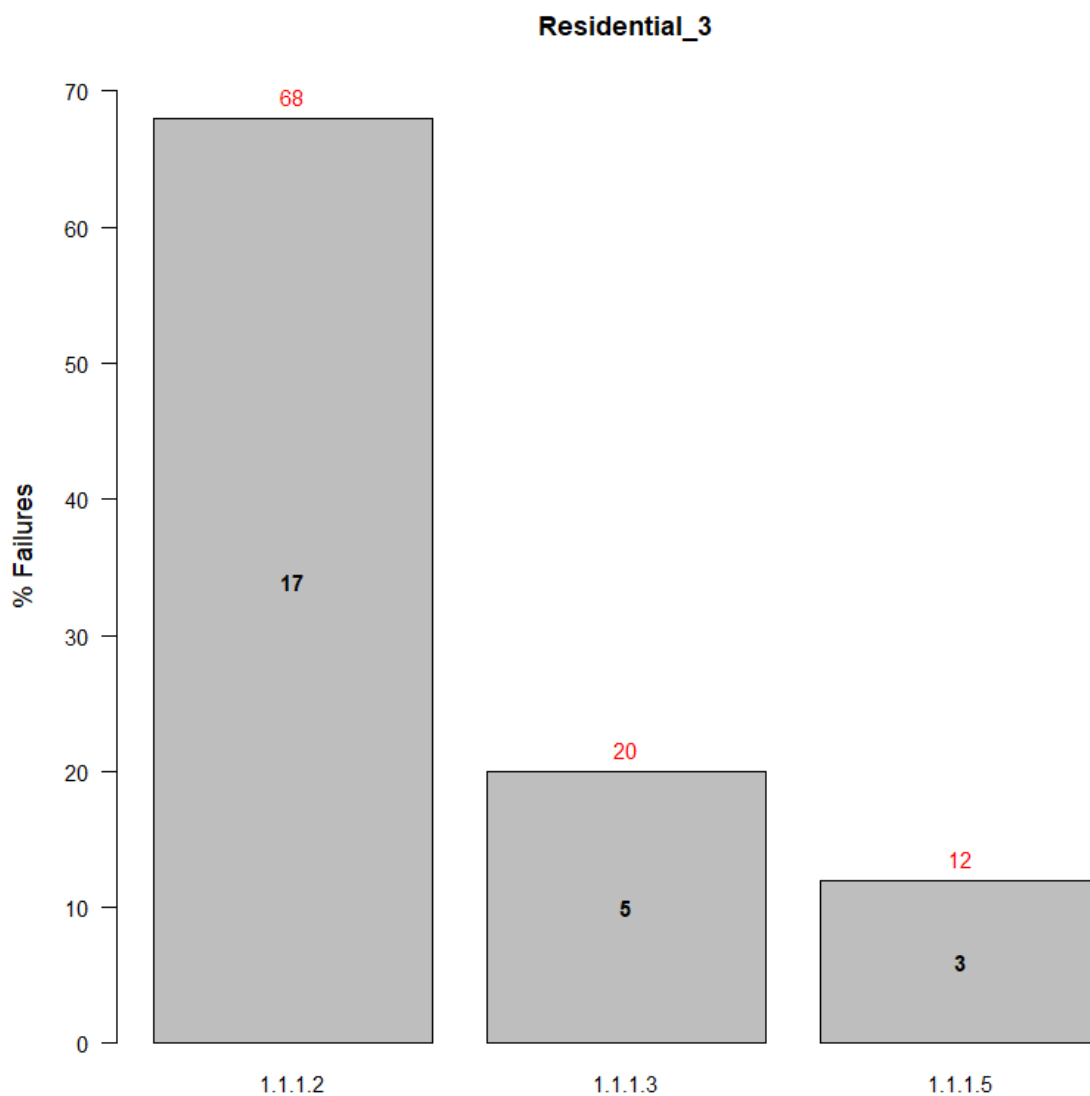
Ilustración 23. Fallas Estructurales UPZ La Esmeralda

En la ilustración 23 se muestra el porcentaje de fallas estructurales totales del uso del suelo, donde predomina la actividad residencial tipo 3 presentes en la Upz La Esmeralda.

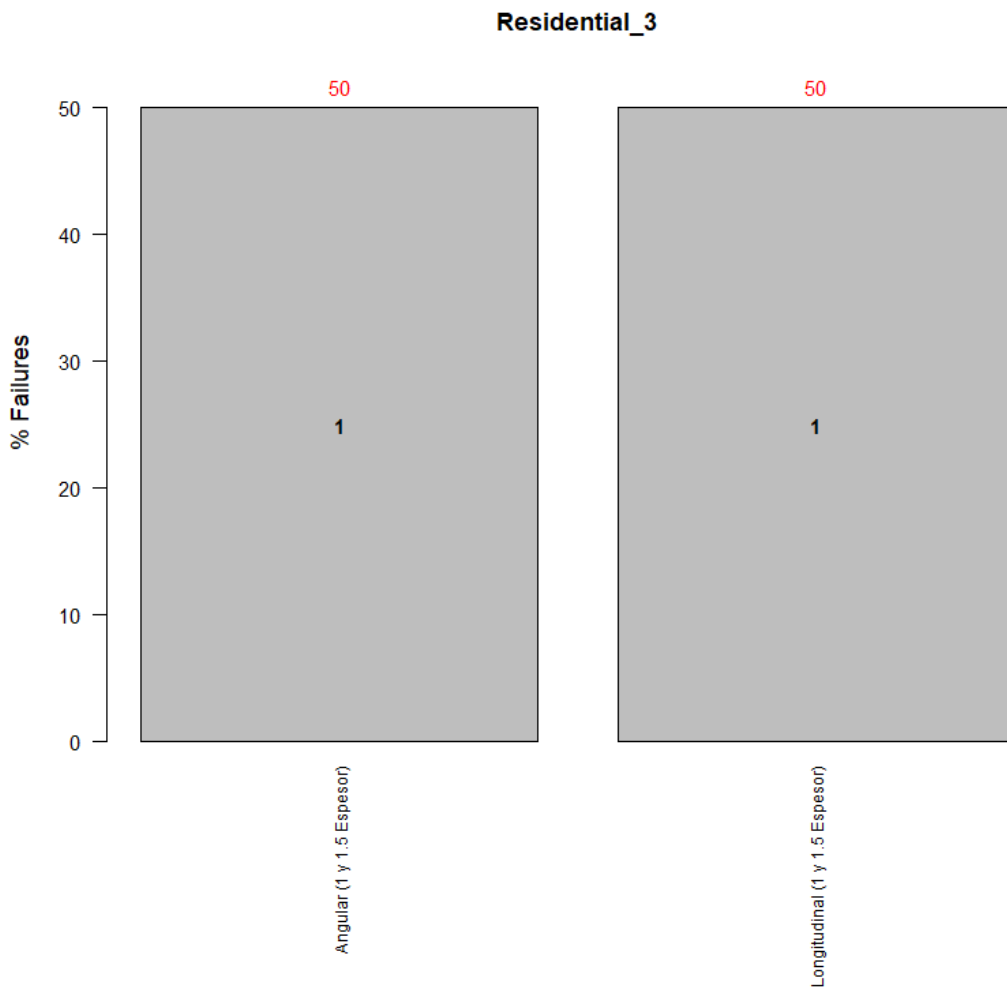
Ilustración 24. Fallas Estructurales UPZ La Esmeralda

En la ilustración 24 se muestra el porcentaje según el tipo de falla estructural que más se presenta en la UPZ la esmeralda que hace referencia al código 1.1.1.5 que se encuentra descrito en la tabla 2. parámetros descripción estructural.

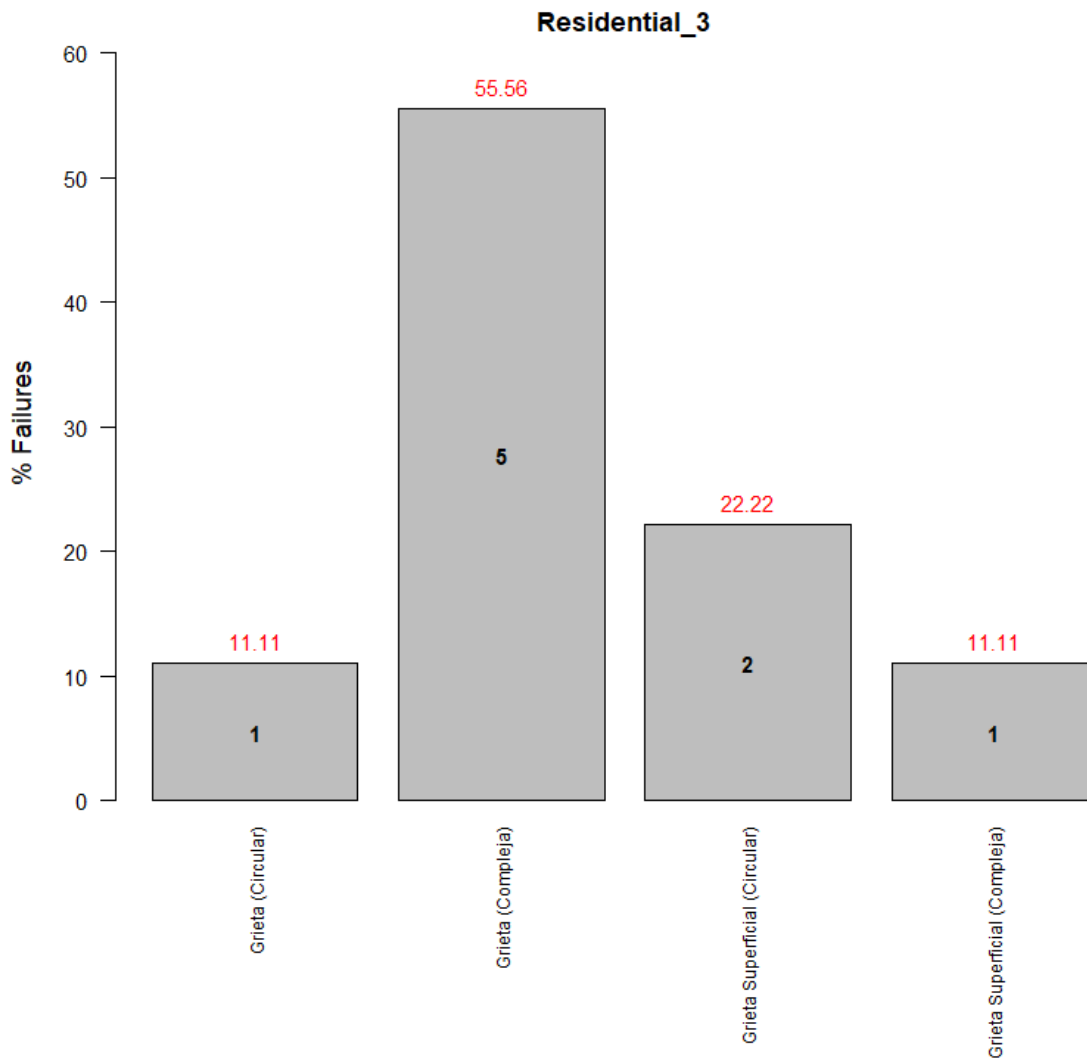
Ilustración 25. Fallas Recurrentes UPZ Modelia

En la ilustración 25 se presenta el porcentaje según el tipo de falla más recurrente en la UPZ Modelia que hace referencia al código 1.1.1.2 que se encuentra descrito en la Tabla 2. Parámetros descripción estructural.

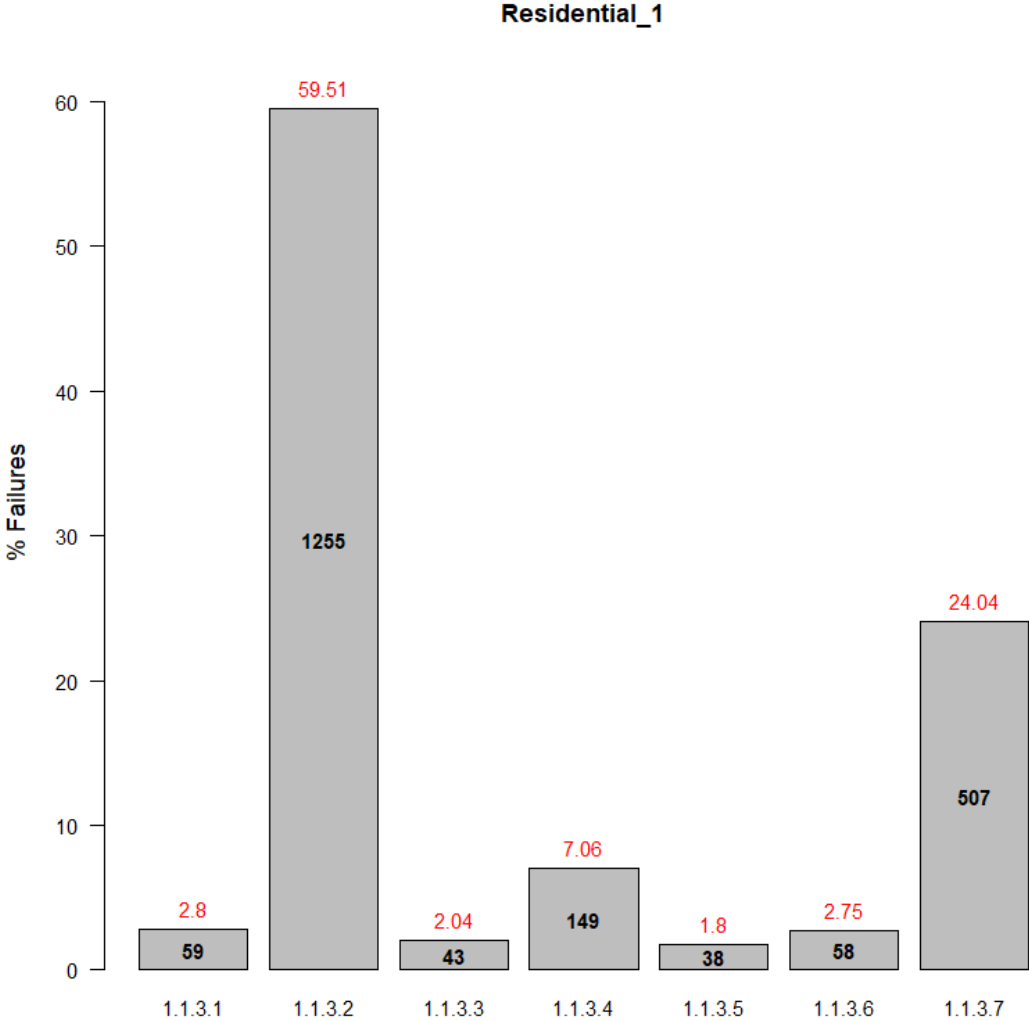
Ilustración 26.Fallas por Inventario UPZ 20 de Julio

En la ilustración 26 se demuestra el porcentaje de fallas totales por Inventario, en donde se refleja un porcentaje del 59% que hace referencia al código 1.1.3.2 del uso del suelo, donde predomina actividad residencial tipo 1 presentes en la Upz 20 de Julio.

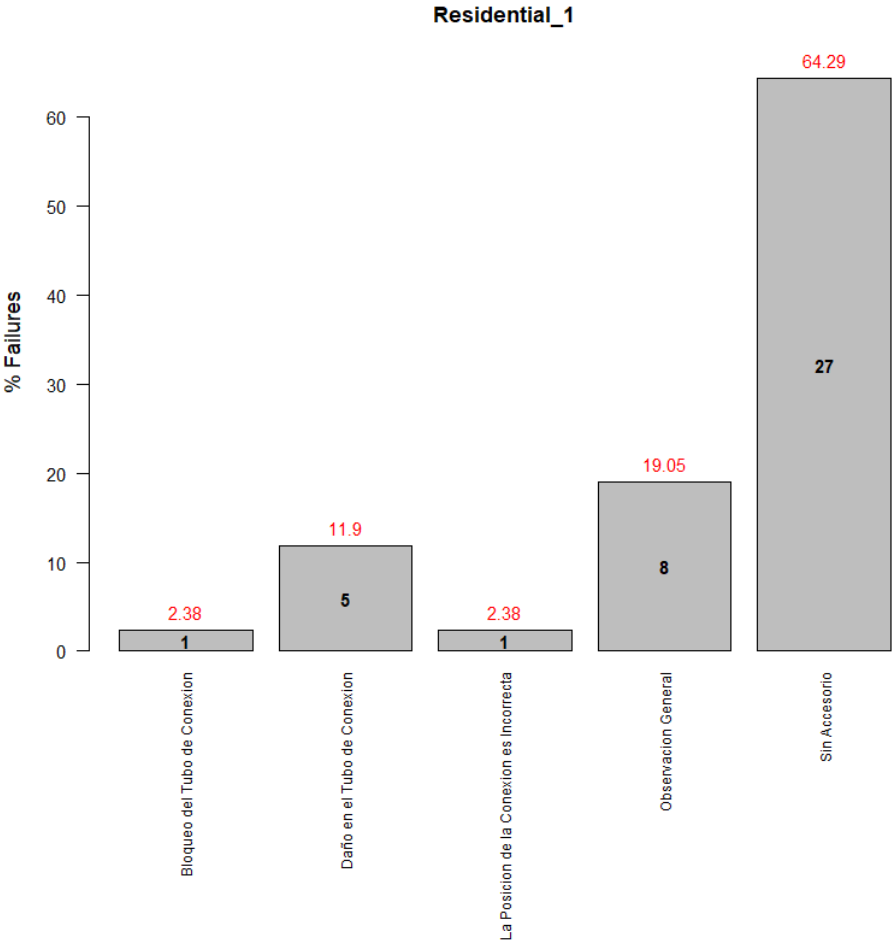
Ilustración 27.Fallas Recurrentes UPZ Bosa Occidental

En la ilustración 27 se presenta el porcentaje según el tipo de falla por inventario que más se presenta en la UPZ Bosa Occidental, hace referencia al código 1.1.3.2 que se encuentra descrito en la Tabla 2. Descripción por Inventario

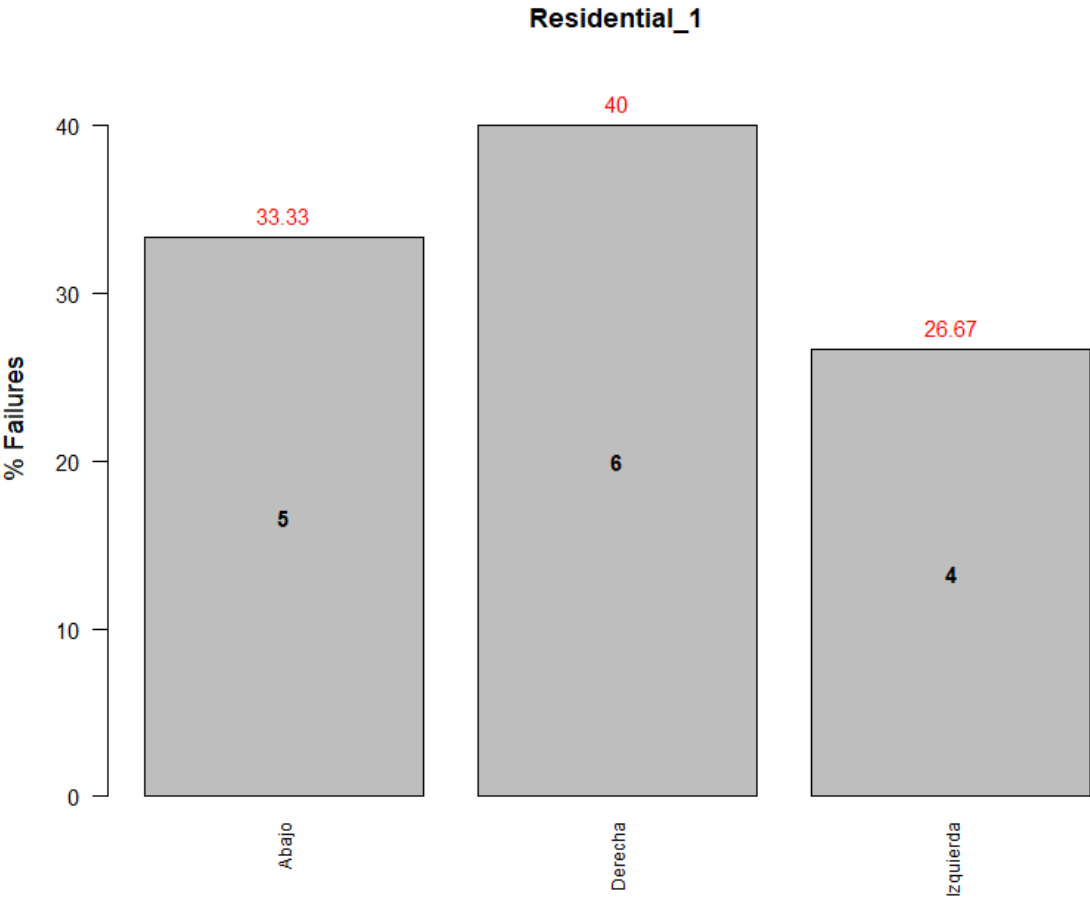
Ilustración 28.Fallas Recurrentes UPZ Las Cruces

En la ilustración 28 se presenta el porcentaje según el tipo de falla por inventario más recurrente en la UPZ Las Cruces que hace referencia al código 1.1.3.7 que se encuentra descrito en la Tabla 2. Descripción por Inventario.

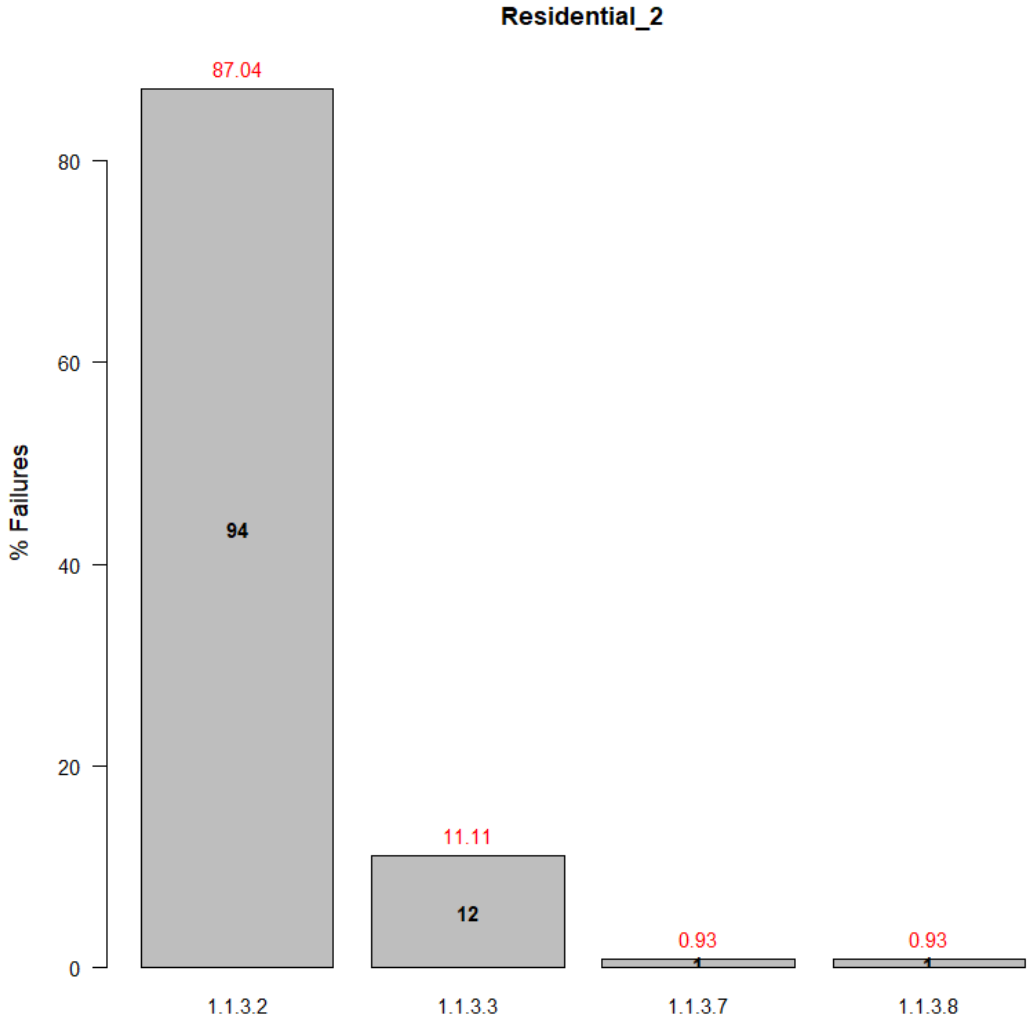
Ilustración 29.Fallas Por Inventario Carvajal

En la ilustración 29 se demuestra el porcentaje de fallas totales por Inventario del uso del suelo, donde predomina actividad residencial tipo 2 presentes en la Upz Carvajal.

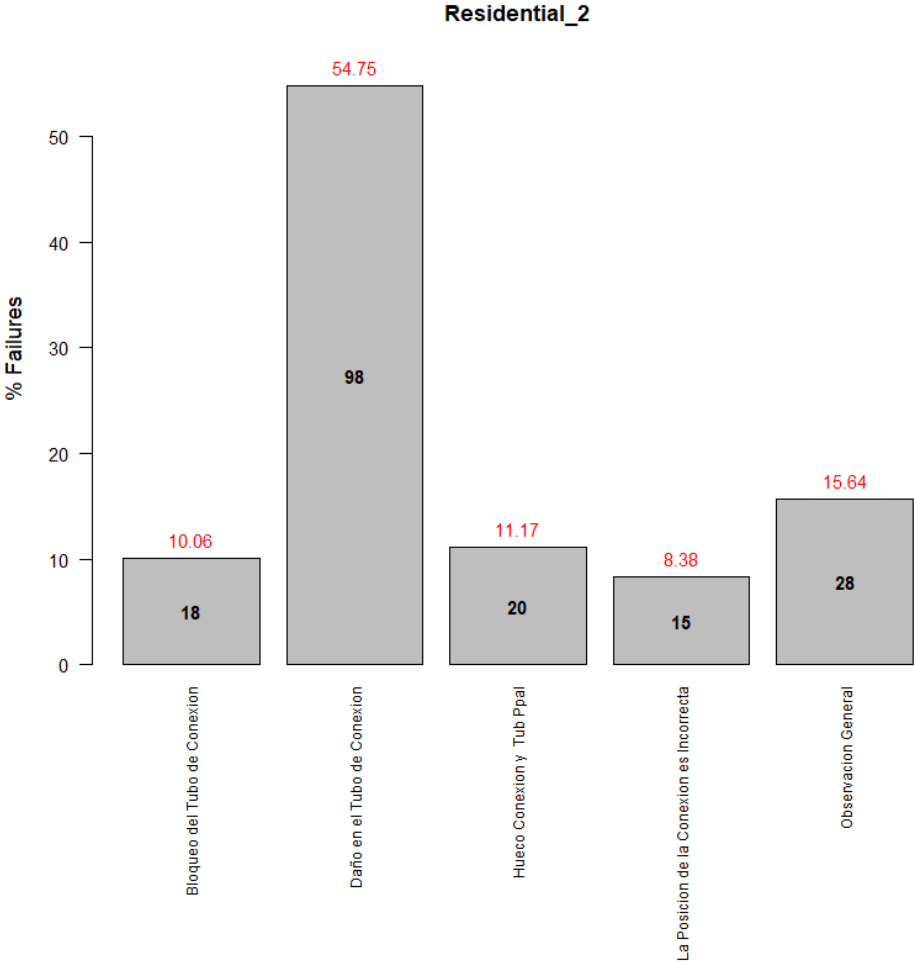
Ilustración 30.Fallas Recurrentes UPZ Ciudad Montes

En la ilustración 30 muestra el porcentaje según el tipo de falla por inventario que más recurrente en la UPZ Ciudad Montes que hace referencia al código 1.1.3.1 en donde se presenta un 54% de la falla daño en el tubo de conexión. Corresponde al uso del suelo residencial 2 y clasificación de la falla por inventario.

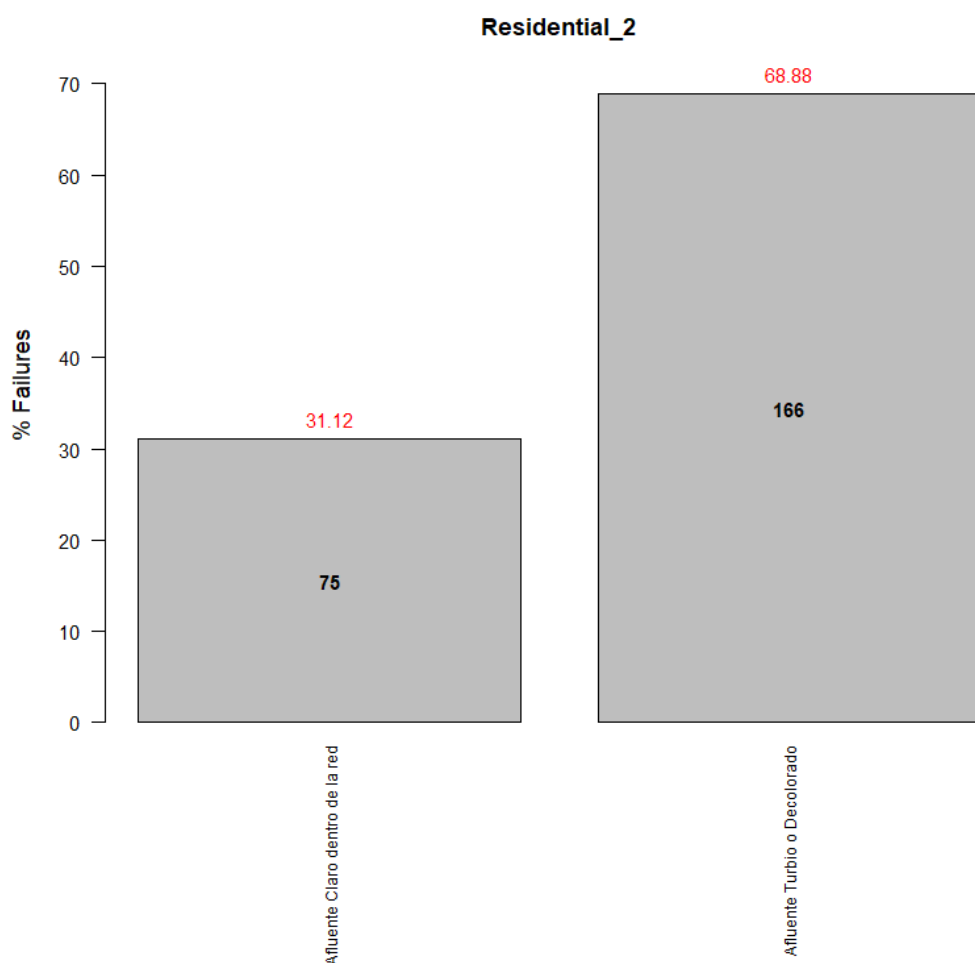
Ilustración 31. Fallas Recurrentes UPZ Boyacá Real

En la ilustración 31 se presenta el porcentaje según el tipo de falla que más se reflejan la UPZ Boyacá Real que hace referencia al código 1.1.3.3 con un 68 % de afluente turbio o decolorado de la falla, que se encuentra descrito en la tabla 2. Descripción por inventario.

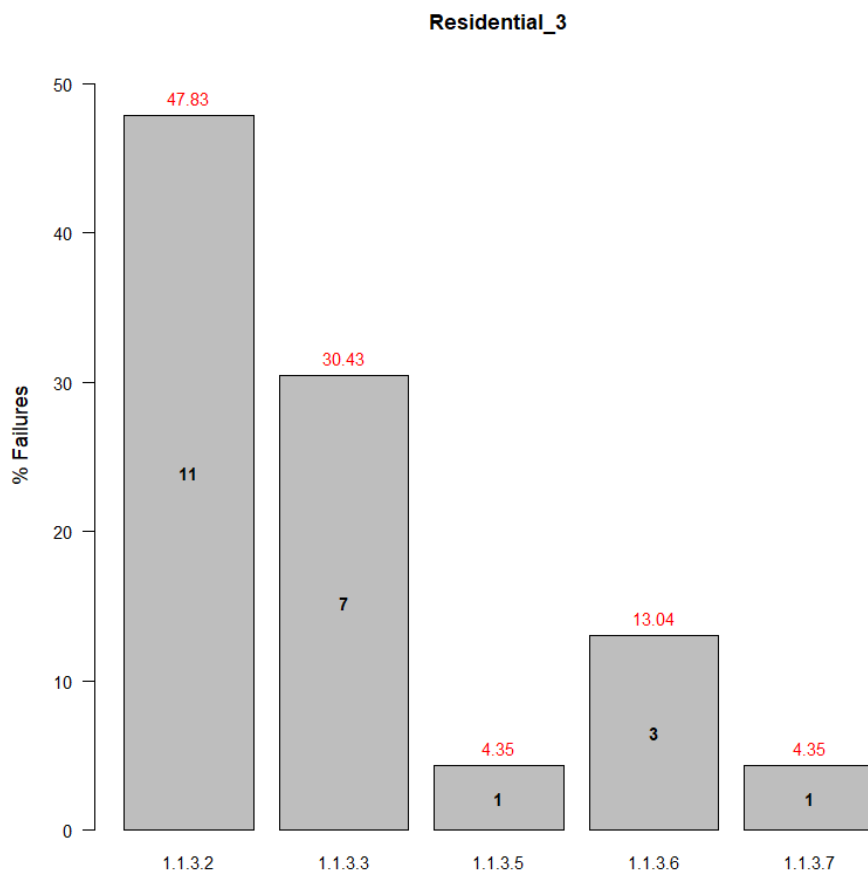
Ilustración 32. Fallas por Inventario UPZ Los Cedros

En la ilustración 32 se muestra el porcentaje de fallas totales por Inventario del uso del suelo, donde predomina actividad residencial tipo 3 presentes en la Upz Los Cedros.

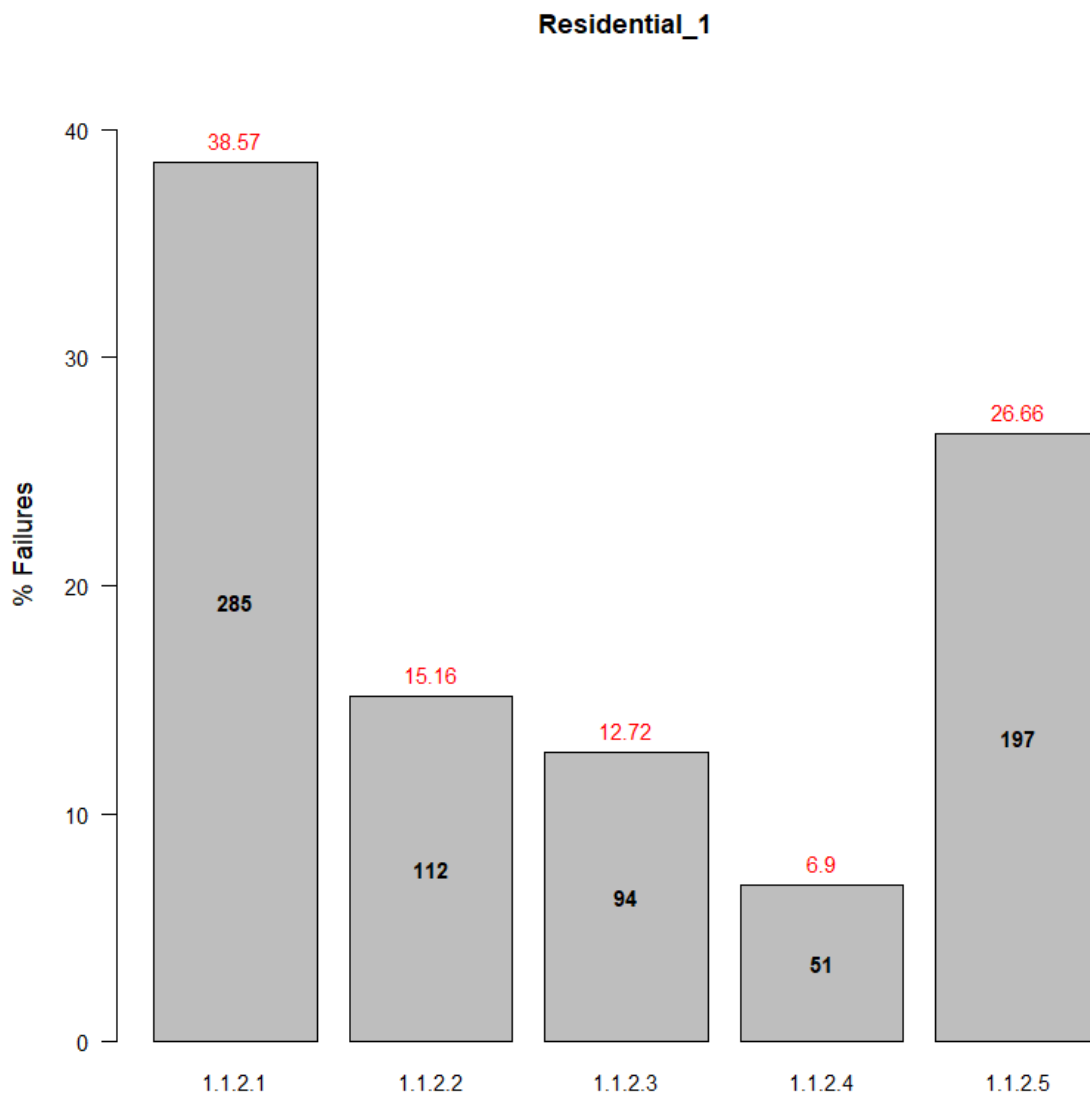
Ilustración 33. Fallas Operacionales UPZ 20 de Julio

En la ilustración 33 muestra el porcentaje de fallas Operacionales totales del uso del suelo, donde predomina actividad residencial tipo 1 presentes en la Upz 20 de Julio.
