**RECONOCIMIENTO DE LOS FACTORES INFLUYENTES EN LAS FALLAS EN  
EL SISTEMA DE ALCANTARILLADO DE BOGOTÁ, MEDIANTE EL ANÁLISIS  
DE LA INSPECCIÓN CCTV PARA ZONAS RESIDENCIALES.**

**UNIVERSIDAD PILOTO DE COLOMBIA  
PROGRAMA DE INGENIERÍA CIVIL  
BOGOTÁ D.C.**

**Trabajo de Grado para Optar al Título de Ingeniero(a) Civil**

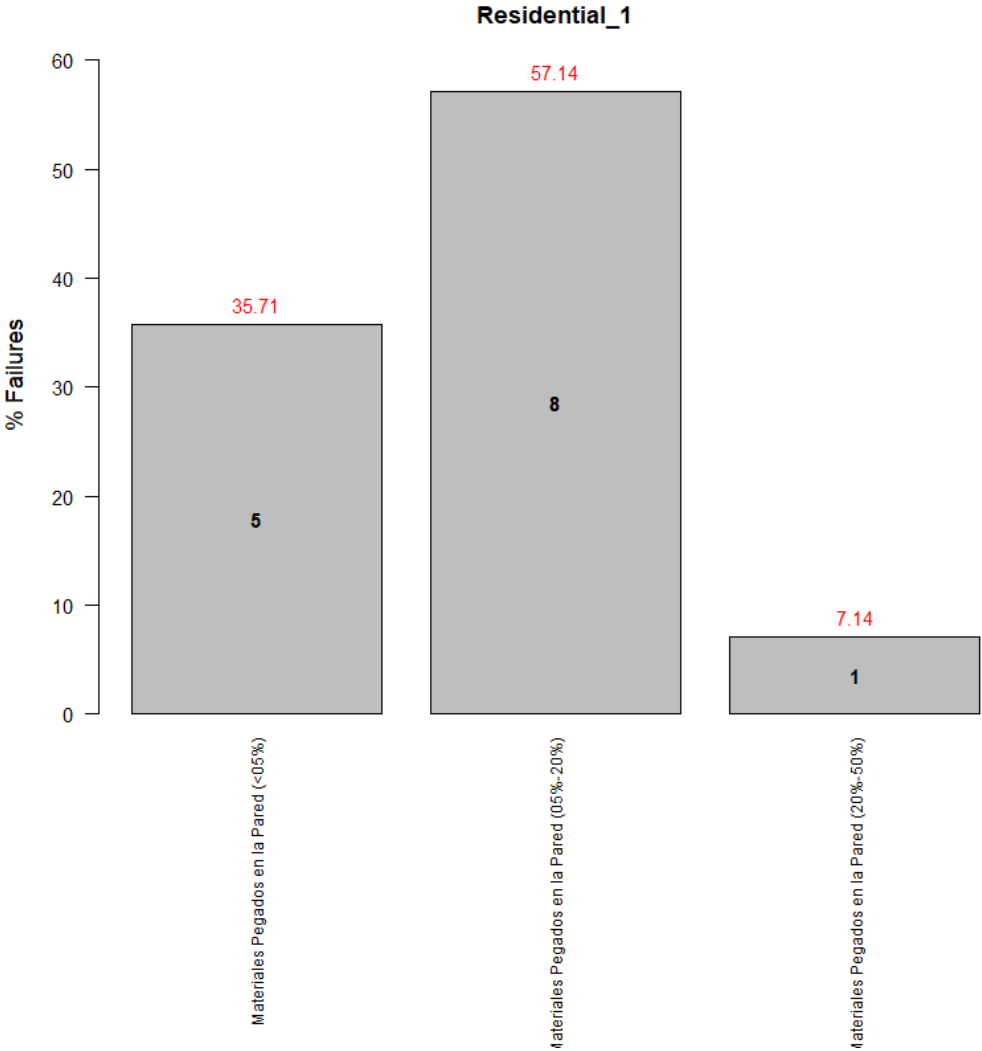
Ilustración 34. Fallas Operacionales Recurrentes UPZ Patio Bonito

En la ilustración 34 se presenta el porcentaje según el tipo de falla más recurrente en la UPZ Patio Bonito que hace referencia al código 1.1.2.3, en donde se presenta un 57 % de la falla materiales pegados en la pared, esta corresponde al uso residencial tipo 1.

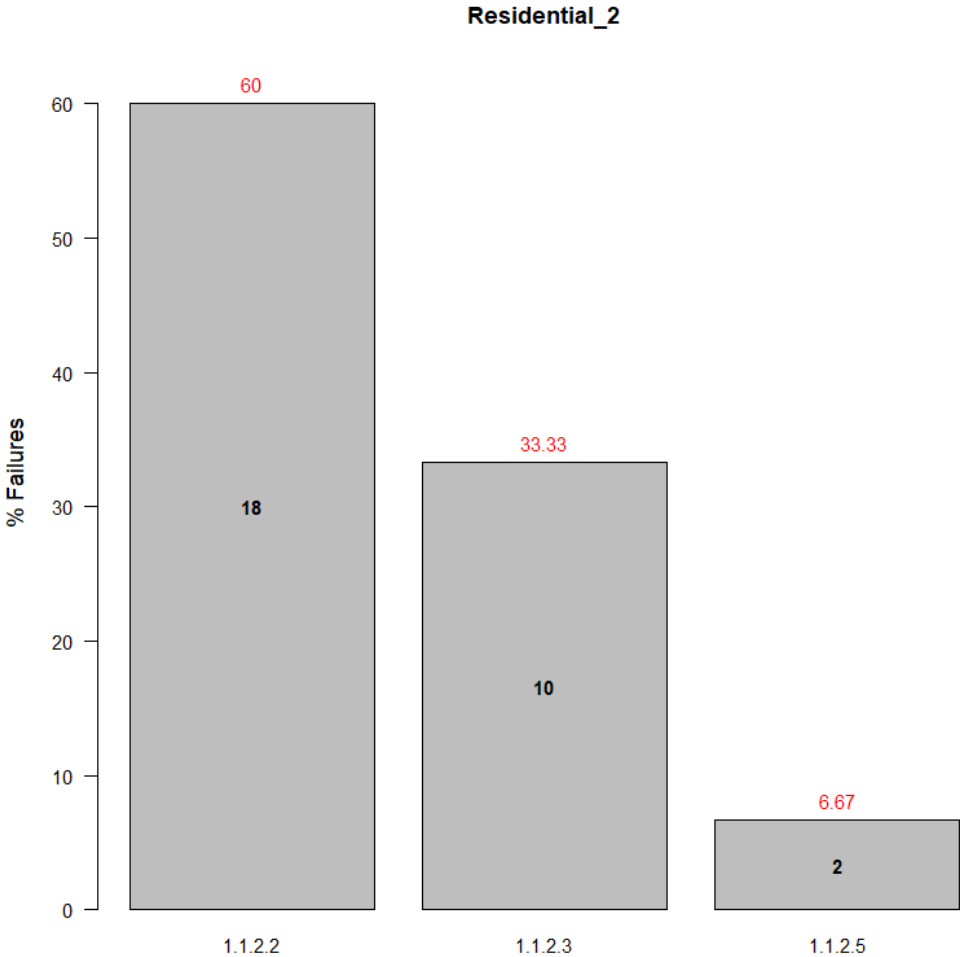
Ilustración 35.Fallas Operacionales UPZ Bolivia

En la ilustración 35 se muestra el porcentaje de fallas operacionales totales del uso del suelo, donde predomina actividad residencial tipo 2 presentes en la Upz Bolivia

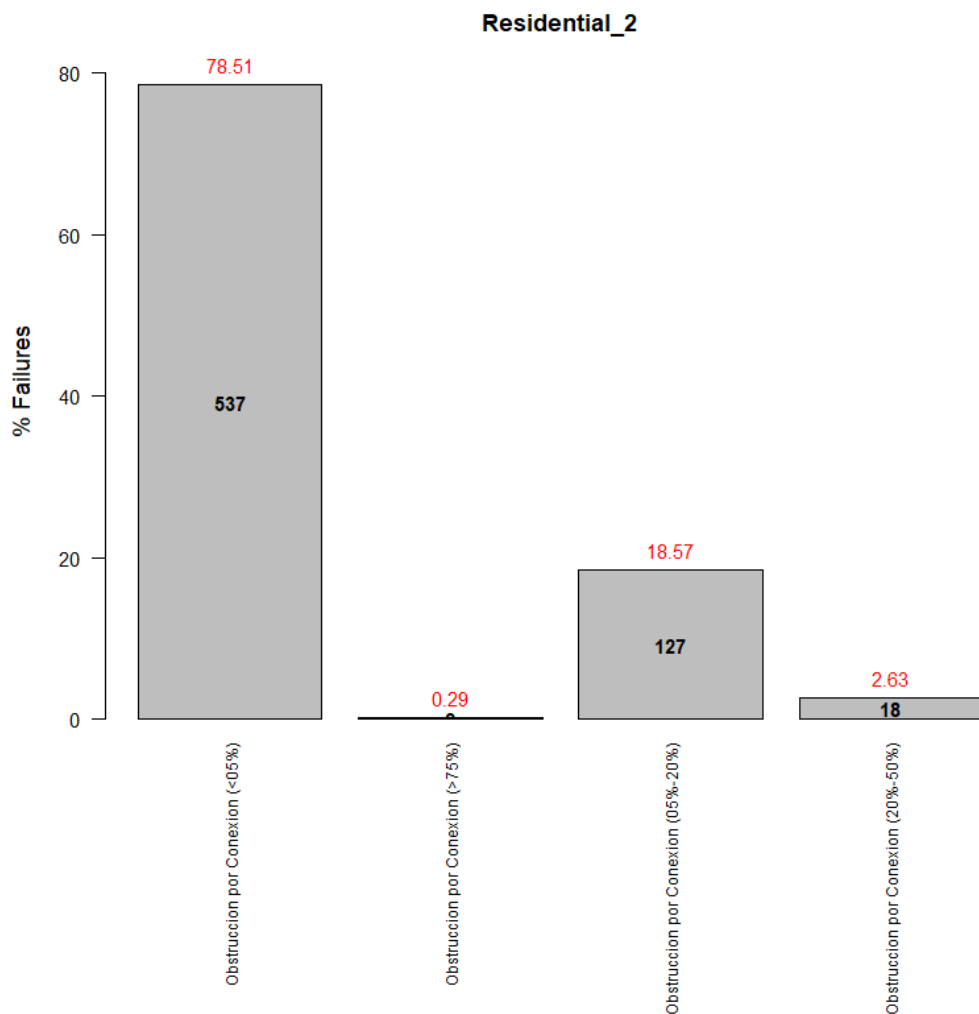
Ilustración 36.Fallas Operacionales Recurrentes UPZ Doce de Octubre

En la ilustración se refleja el porcentaje según el tipo de fallas operacionales que más se presenta en la UPZ Doce de Octubre que hace referencia al código 1.1.2.1, en donde se muestra un 78% de la falla obstrucción por conexión. Que se encuentra descrito en la Tabla 2. Parámetros descripción operacional.

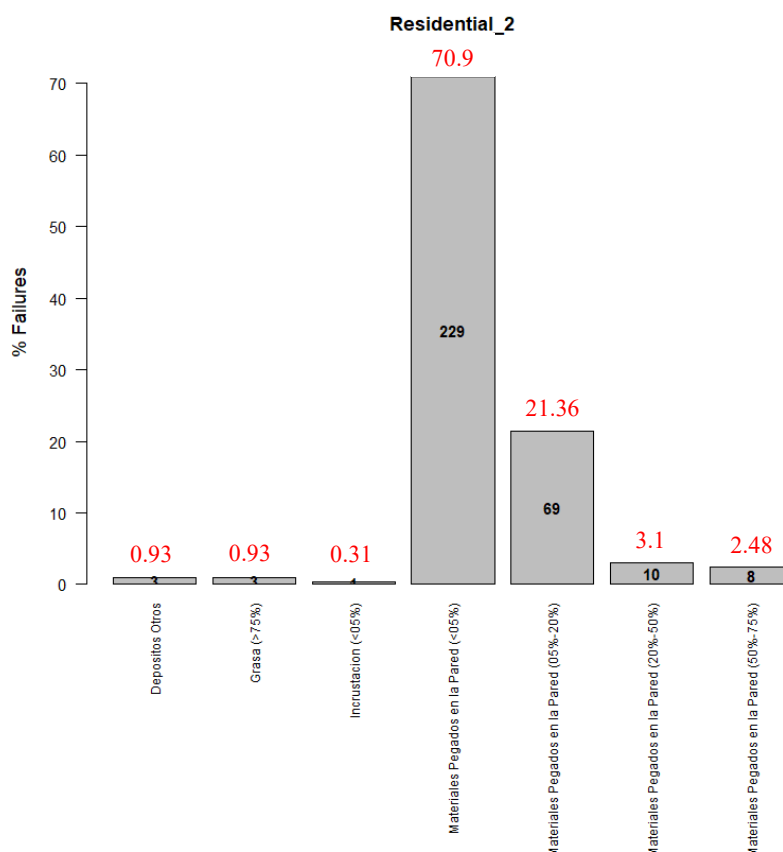
Ilustración 37.Fallas Operacionales Recurrentes UPZ Doce de Octubre

En la ilustración 37 se presenta el porcentaje según el tipo de fallas operacionales que más se muestra en la UPZ Doce de Octubre que hace referencia al código 1.1.2.3 que se encuentra descrito en la Tabla 2. Parámetros descripción operacional.

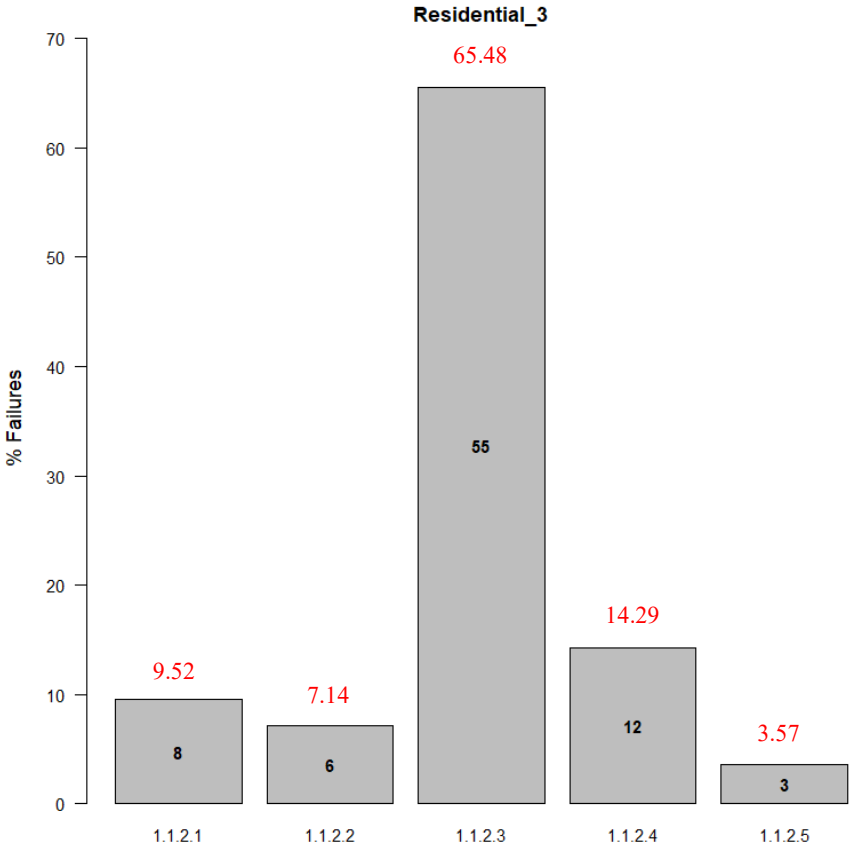
Ilustración 38.Fallas Operacionales UPZ La Esmeralda

En la ilustración 38 se muestra el porcentaje de fallas totales Operacionales del uso del suelo, donde predomina actividad residencial tipo 3 presentes en la Upz La Esmeralda.
