DIFERENTES ESFERAS DE AGÊNCIA NA RUA DA CONSTITUIÇÃO, RIO DE JANEIRO, DO SÉCULO XVIII AO SÉCULO XIX¹

Resumo: *o presente artigo aborda o processo de construção da Rua da Constituição, no Rio de Janeiro, do século XVIII ao século XIX, integrando conceitos de agência, unidades estratigráficas, gesto técnico e cadeia operatória, para discutir como foram desenvolvidos diferentes projetos urbanísticos públicos e, também, as marcas deixadas nesses projetos por calceteiros entre esses séculos. Para tratar essa questão, foram estudados dois tipos de pavimentos construídos com blocos de rochas, conhecidos como Pé de Moleque, uma estrutura de combustão implementada sobre a canaleta central do primeiro pavimento e os materiais arqueológicos móveis associados à estrutura, como fragmentos de faiança fina, carvões e restos de mandioca queimada, ossos de bovídeos e um anel de piaçava.*

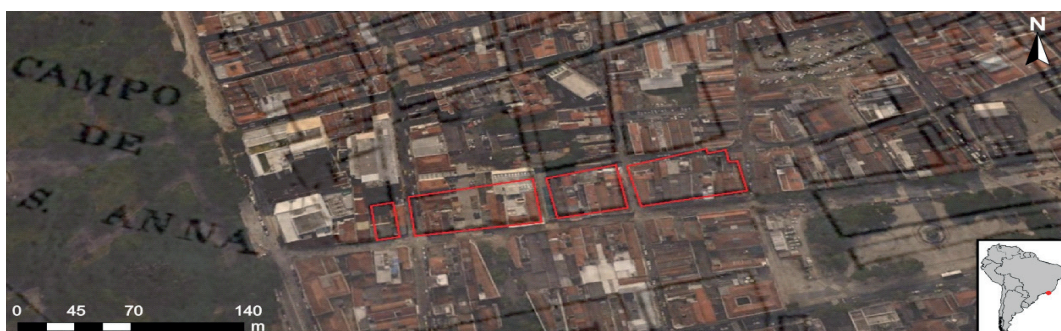
Figura 1: Sobreposição da carta de Rangel (1796) com uma ortofotografia atual do Google Earth. Destacado em vermelho os quarteirões da Rua da Constituição entre a Praça Tiradentes e o Campo de Santana.
Fonte: Adaptação de Anderson Marques Garcia.

De acordo com as cartas de Vilhena (1775) e Rangel (1796), os primórdios da Rua da Constituição, localizada no centro da cidade do Rio de Janeiro entre a Praça Tiradentes e o Campo de Santana, teria se dado no final do século XVIII com construções alinhadas na porção Norte do descampado que ligava essas duas localidades (Figura 1). Anteriormente chamava-se Rua dos Ciganos, toponímia empregada em razão desse espaço ter sido habitado inicialmente por ciganos (COROACY, 1955).

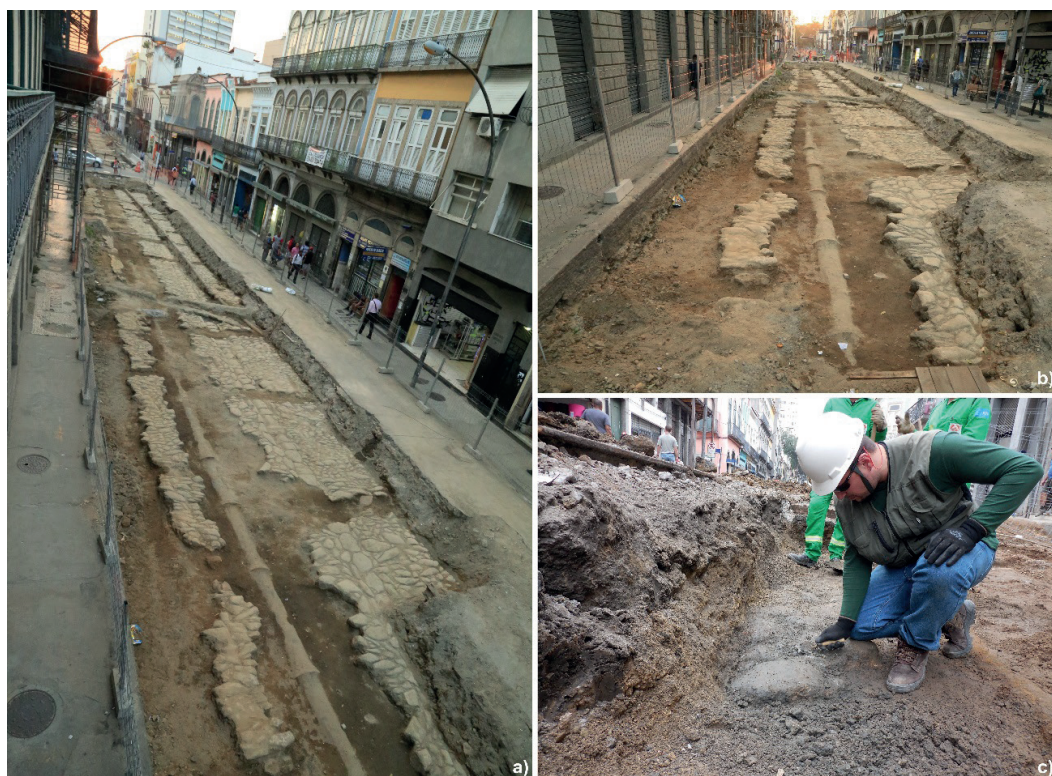
Figura 2: a) Panorama geral da área de pesquisa; b) Pé de Moleque no quarteirão entre a Rua Regente Feijó e a Praça Tiradentes; c) Processo de evidenciação do primeiro pavimento no quarteirão entre a Rua Regente Feijó e a Av. Gomes Freire.
 Fonte: Fotografias de Vanessa Meneguci.

Foram identificados dois tipos de calçamento feitos com blocos de rocha, conhecidos como Pé de Moleque (Figura 2). O primeiro, com cerca de 540m² remanescentes, foi o primeiro pavimento dessa rua, ocupando aproximadamente 20% da atual Rua da Constituição. O segundo, uma pequena porção de 23m² (menos de 1% da área da atual rua), estava localizado próximo à esquina entre as ruas da Constituição e Regente Feijó.

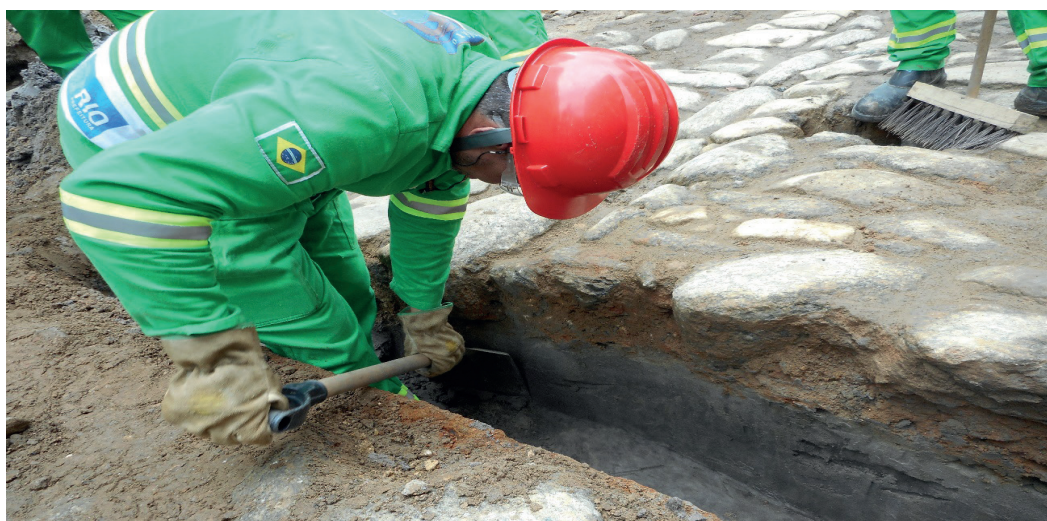
Figura 3: Processo de retificação de seção na trincheira aberta na área anteriormente danificada pela instalação de um cano de gás.
Fonte: Fotografia de Diogo de Souza Borges.

Apoiado nos princípios da Arqueologia Estratégica, que sugere a investigação de sítios a partir de áreas previamente alteradas (GASPAR *et al.*, 2013), foi aberta uma trincheira em uma área impactada anteriormente para investigar o processo construtivo do primeiro pavimento. Foi possível identificar a camada [73], utilizada como contrapiso e rejunte, abaixo dos blocos de rocha da estrutura [01] e assentada sobre a camada natural [65], composta por areia fina cinza de origem aluvial. A sequência estratigráfica demonstra que o pavimento foi construído sobre o terreno natural e que o mesmo está ligado a essa rua desde sua abertura (Figura 3).

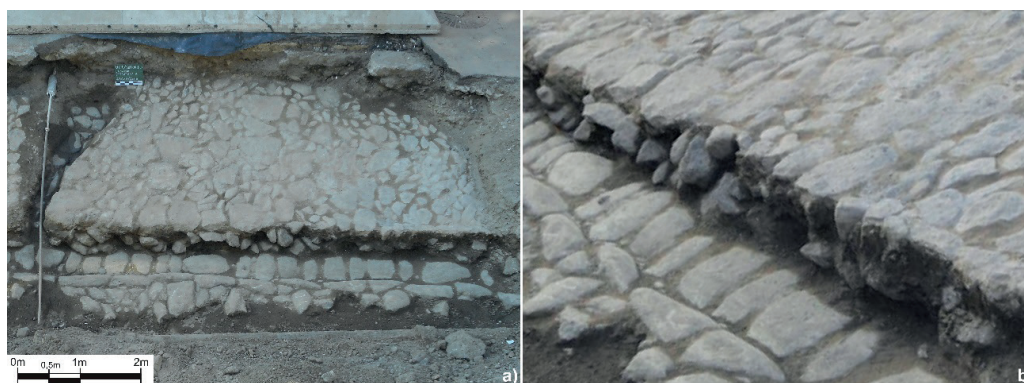
Figura 4: a) Porção com sobreposição entre os pavimentos tipo Pé de Moleque [01] e [02];
b) Detalhamento da área de sobreposição, podendo-se ver o uso de aterro e blocos de rocha para nivelar esse calçamento na área sobre a canaleta central do anterior.

As faces expostas dos blocos apresentaram dimensões variando entre 40x20cm para os blocos maiores e 10x5cm para os menores. Na extremidade Norte da via o Pé de Moleque [02] apresentou espessura média de 15cm e na extremidade Sul de 30cm. Essa diferença explica-se devido a declividade do primeiro pavimento, cuja canaleta central era a porção mais baixa da rua, possibilitando o escoamento das águas da chuva até ela. Para contornar a diferença de nível, blocos de rocha e aterro foram utilizados na área central, para nivelar o Pé de Moleque [02] em relação ao anterior. Com a construção do segundo pavimento a declividade foi modificada e a rua ficou plana (Figura 4).

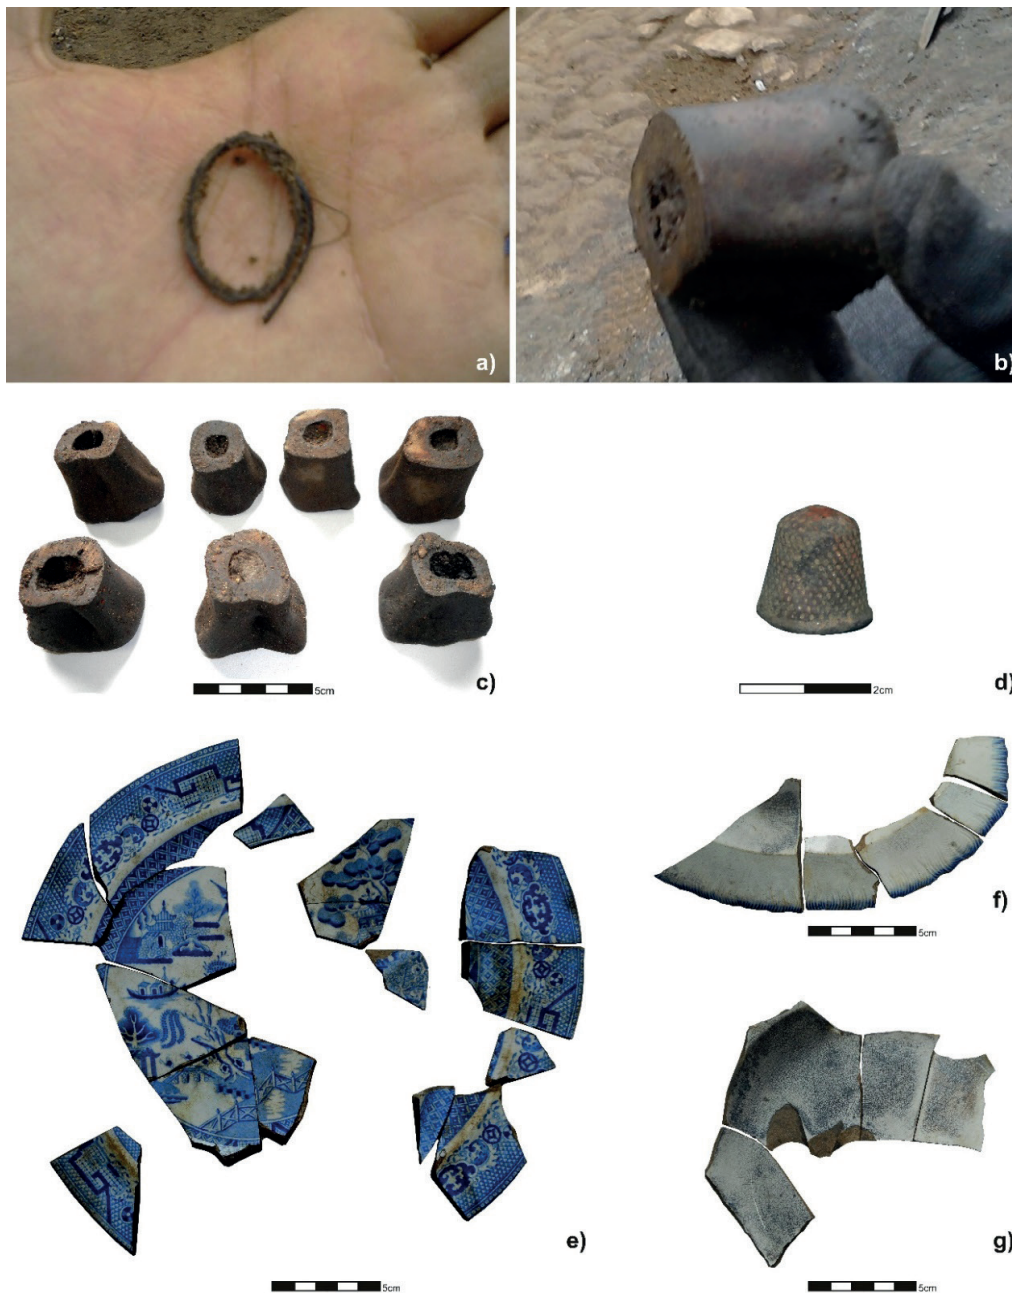
Figura 8: Materiais encontrados na porção superficial da estrutura [44]. a) Anel de piaçava; b) Epífise com marca de corte; c) Conjunto das sete epífises; d) Dedal de chumbo; e) Fragmentos remontados de prato com *transfer printing* padrão *Willow*; f) Fragmentos remontados de prato padrão *Schell edge*; g) Parte de malga remontada a partir de fragmentos sem decoração.

No topo foi evidenciada uma quantidade significativa de materiais, cerca de 51 objetos em aproximadamente 1m² de área. Uma densidade que chamou atenção por dois aspectos: primeiro, esse pacote de sedimentos é pouco espesso e delimitado pela base de blocos de rocha da canaleta, onde os objetos estavam concentrados; segundo, a quantidade de objetos recuperados na fogueira (51 objetos) em relação a obtida ao longo dos dois pavimentos (388 objetos), ou seja, distribuídos ao longo de 540m². A alta densidade de materiais indica, também, que a estrutura de combustão representava um espaço ímpar no sítio (Figura 8).

Entre os materiais arqueológicos móveis havia fragmentos de faiança fina, epífises de bovídeos, um botão de osso, um dedal de chumbo e um anel feito de piaçava (*Attalea funifera*). A presença de epífises de bovídeos contendo marcas de corte chamou atenção, pois indica o processamento de alimentos e possível cozimento *in situ*. Ossos como esses foram frequentes em sopas e ensopados, uma vez que o tutano presente em seu interior se dissolve durante o cozimento e torna maior o poder nutritivo dos caldos (SYMANSKI; SOUZA, 2007; SOUZA, 2011; NOBRE, 2011).

Remanescentes de pratos e malgas de faiança fina também depositados na porção superior da estrutura, sugerem o descarte destes utilitários no próprio local, em decorrência de quebra, ou mesmo uma deposição simbólica. Muitos desses fragmentos – como os exemplares F e G da figura 8 – apresentaram alterações físicas que reforçam a hipótese de que foram depositados na fogueira acesa ou enquanto ainda emitia calor.

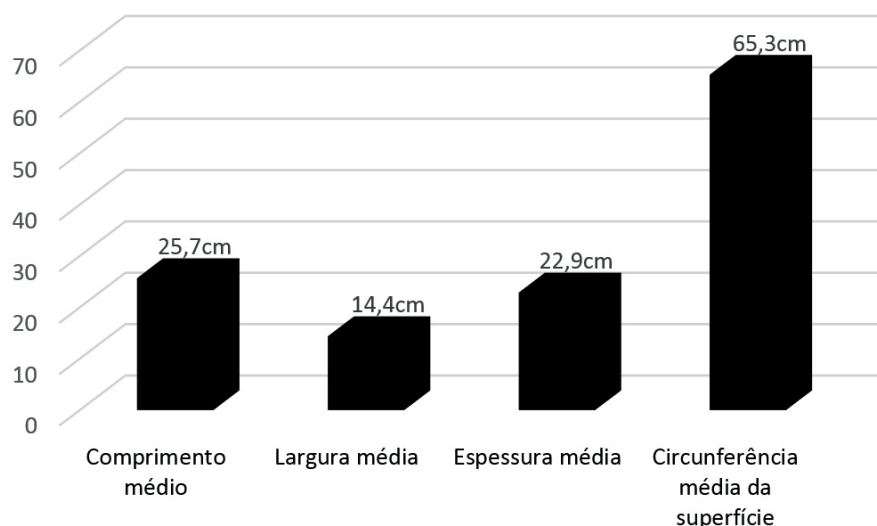
Figura 11: Dimensões médias das unidades do Pé de Moleque da área dos 15m².
Fonte: Gráfico de Anderson Marques Garcia.

Com intuito de qualificar a análise do Pé de Moleque, dividiu-se as áreas do pavimento em cinco porções: laje central da canaleta, parede Norte da canaleta, parede Sul da canaleta, lado Norte do pavimento e lado Sul do pavimento. A partir da leitura proporcional quantitativa dessas áreas do pavimento pôde-se constatar a existência de especificidades volumétricas e técnicas. Mesmo dentro das diferentes áreas do pavimento as médias de comprimento, largura, espessura e circunferência das superfícies dos blocos apresentaram proporções que obedeceram uma lógica de escolha específica (Figura 11).

A escolha é evidente, sobretudo em relação às lajes da canaleta central, cujos blocos de rocha apresentaram as maiores dimensões em comprimento e largura. Além disso, as unidades utilizadas na construção apresentavam grande simetria e mesma orientação.

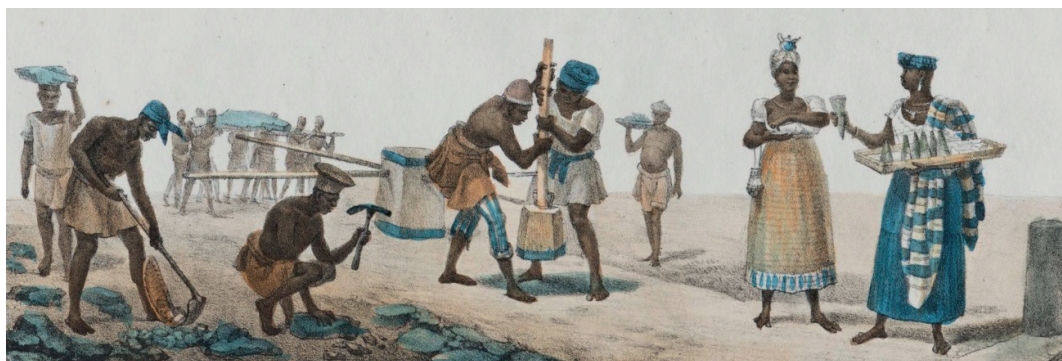
Figura 13: Paveurs. Marchande d'atacaça. Jean-Baptiste Debret, 1835. Litografia em cores, 50,2 x 33,5cm.

Ao analisar as arestas dos blocos (Figura 12) verificou-se que alguns foram intencionalmente talhados – através de retiradas bifaciais diretas com percutor duro, provavelmente um cinzel metálico – para que as porções distais adquirissem formas agudas. Na obra “Paveurs. Marchande d’atacaça” de Debret, na porção central, observa-se calceteiros utilizando uma espécie de compactador para assentar blocos de um calçamento através de golpes em suas porções proximais. Na esquerda nota-se um outro agachado apoiando um bloco no chão com a mão direita e empunhando um cinzel com a mão esquerda, sugerindo que estaria preparando um bloco de rocha para o uso no calçamento, enquanto ao fundo, um grupo carrega blocos maiores, provavelmente, para serem reduzidos ali (Figura 13).

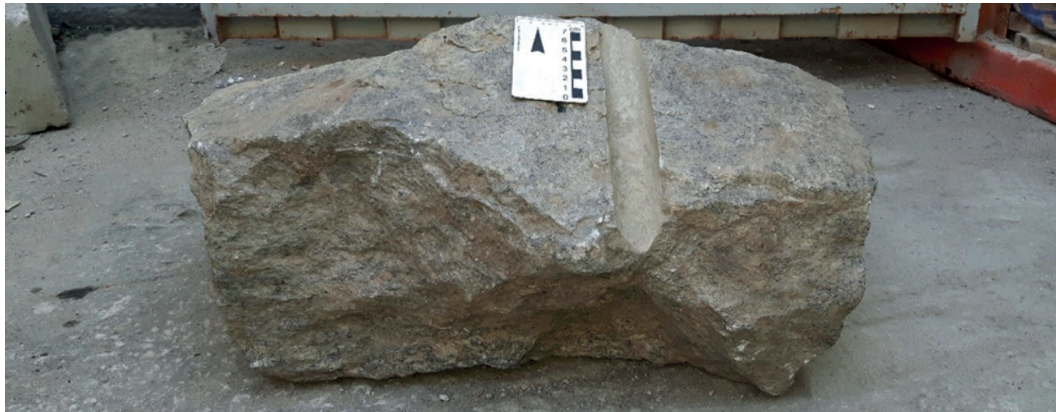
Figura 14: Bloco de rocha com marca de perfuração associável a extração com uso de explosivos.
Fonte: Fotografia de Anderson Marques Garcia.

Outra especificidade vista durante a análise das porções laterais dos blocos do Pé de Moleque, foram sulcos associados ao momento de extração das rochas ainda na pedreira, identificada em duas unidades da amostra (Figura 14). Esses estigmas permitem presumir aspectos da tecnologia e da cadeia operatória envolvidas na aquisição de matéria-prima para construir o calçamento. São registros da utilização de instrumentos metálicos como fletetes ou soquetes, tipos de instrumentos utilizados para produzir perfurações nas rochas onde, posteriormente, era inserida a pólvora para as explosões das pedreiras. Técnica compatível a esse período conforme apresentado em O Auxiliador da Indústria Nacional (1853):

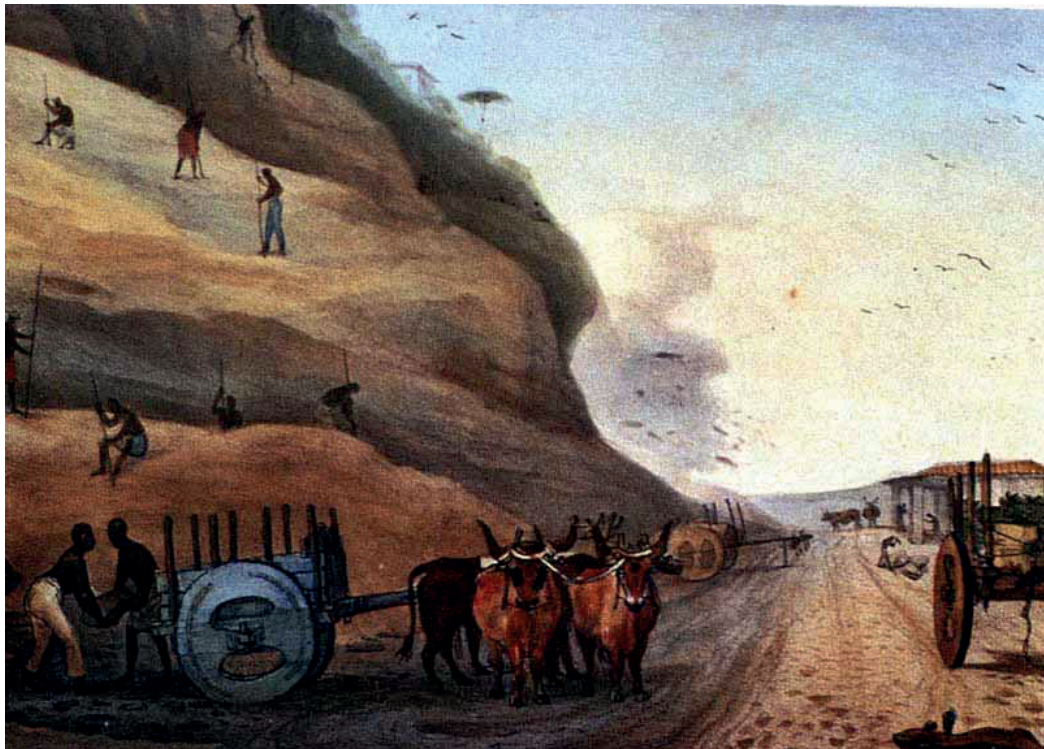
Figura 15: Pedreira de granito - Jean-Baptiste Debret, 1834-1839.
Litografia em cores, 16,3 x 21,9 cm.

Para essa situação também as iconografias de Debret permitem analogias com evidências percebidas na amostra (Figura 15). Nesse caso a litografia “Pedreira de granito” permite observar pessoas perfurando a rocha com florete de ferro de mina ou soquete na porção superior da cena. Na porção inferior observa-se outros dois carregando uma carroça com blocos de rocha.
