MONITORAMENTO DE PARÂMETROS HIDROSSEDIMENTOLÓGICOS PARA VALORAÇÃO DE SERVIÇOS AMBIENTAIS NO ÂMBITO DO PROJETO: PRODUTORES DE ÁGUA E FLORESTA (PAF) SUB-BACIA DO RIO SACRA FAMÍLIA

RESUMO

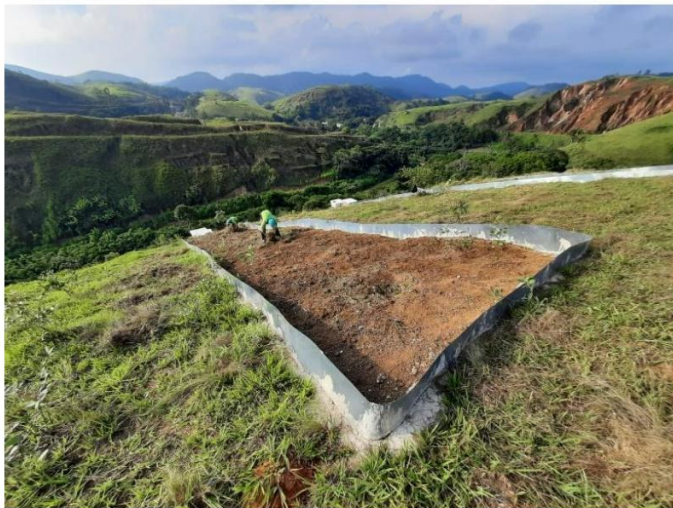
Figura 3. Parcela de controle de erosão disposta na área de estudo. Fonte: O autor (2022).

O projeto vem sendo conduzido em 4 parcelas de controle de erosão nas dimensões de (22 m x 4 m) instaladas em uma vertente, onde foram implementadas duas diferentes técnicas de restauro florestal com o intuito de avaliar o desempenho destas em relação aos parâmetros hidrológicos da vertente em questão.

Para realizar a quantificação do escoamento superficial é preciso que as encurradas geradas durante os eventos de precipitação pluvial sejam coletadas através das caixas d'água conectadas ao corpo das parcelas. Sendo delimitadas por chapas de zinco galvanizado de 0,5 mm x 0,5 m, as quais foram fixadas ao solo em valetas de aproximadamente 20 cm e diretamente conectadas as caixas d'água de (1000 L) por um cano PVC 100 mm por onde o escoamento superficial é

conduzido. Havendo escoamento excedente, quarteadado com cinco saídas para tubos PVC 50 mm, uma delas conduzindo para uma segunda caixa d'água (1000 L).

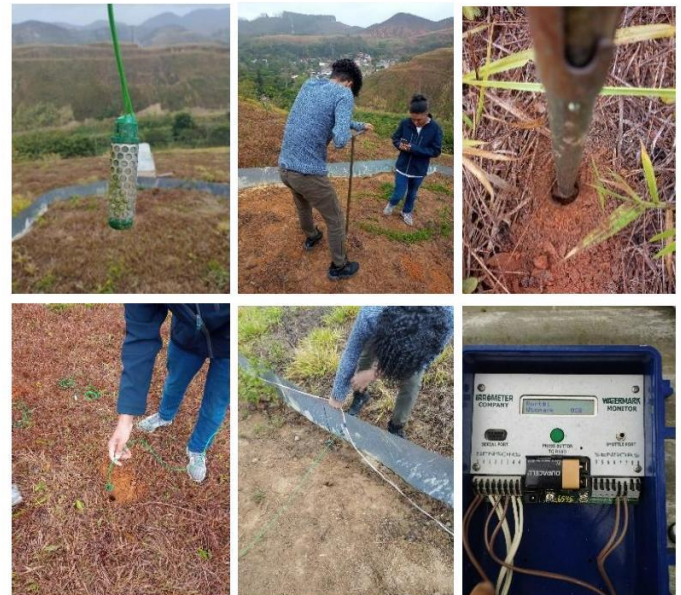
Figura 4. Instalação dos sensores GMS no interior das parcelas. Fonte: O autor (2022).

Foram utilizados 16 sensores de Sensores de Matriz Granular ou GMS (Granular Matrix Sensors) ligados aos seus respectivos *dataloggers* no interior das parcelas de controle de erosão, para o monitoramento da sucção matricial dos solos. Os sensores foram introduzidos nas profundidades de 0-15 cm e 15-25 cm, sendo utilizado em torno de 320 metros de cabeamento. A implantação dos sensores seguiu a seguinte disposição: 4 sensores por parcela, sendo divididos igualmente em linha horizontal entre os terços superior e inferior seguindo um afastamento de 2 metros entre cada.
