« Les conditions météorologiques propices au déclenchement des avalanches de neige dans les corridors routiers du nord de la Gaspésie, Québec, Canada »

Bernard Hétu

Géographie physique et Quaternaire, vol. 61, n°2-3, 2007, p. 165-180.

LES CONDITIONS MÉTÉOROLOGIQUES PROPICES AU DÉCLENCHEMENT DES AVALANCHES DE NEIGE DANS LES CORRIDORS ROUTIERS DU NORD DE LA GASPÉSIE, QUÉBEC, CANADA

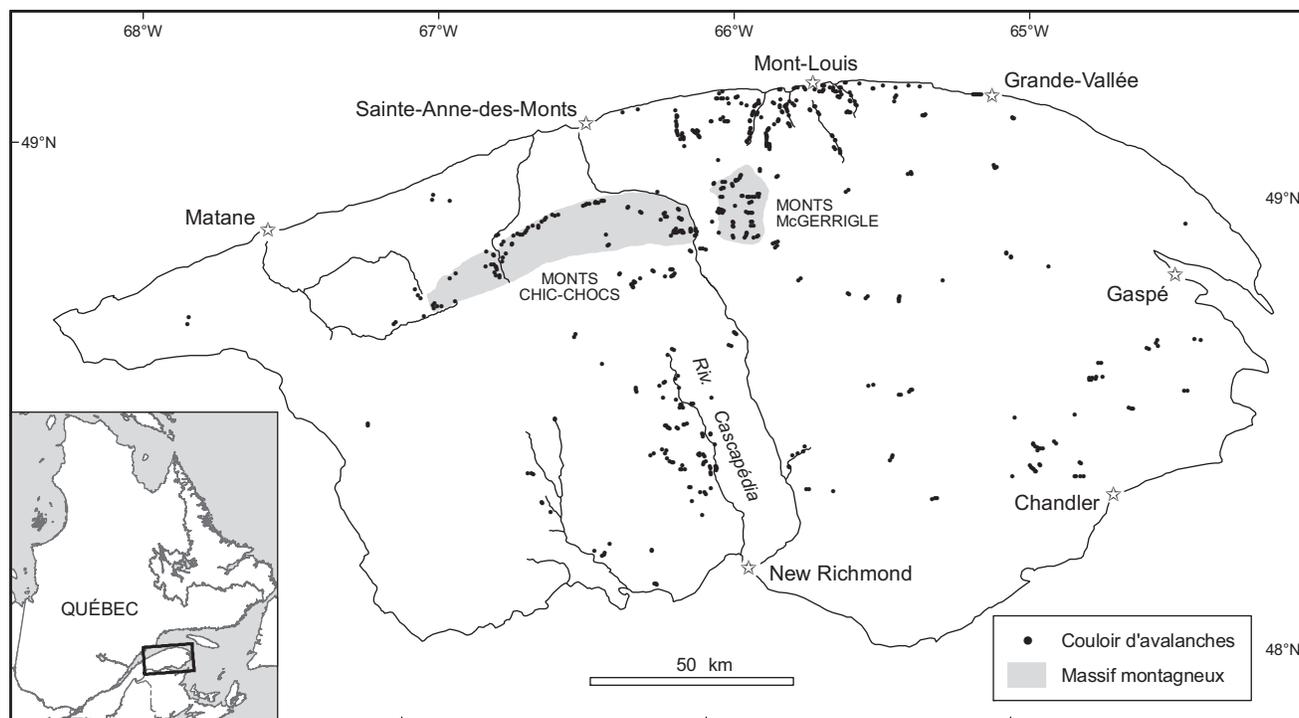
FIGURE 1. Les couloirs d'avalanche de la Gaspésie se concentrent dans quatre secteurs principaux : la région de Mont-Louis (cette étude), les monts Chic-Chocs, les monts McGerrigle et la vallée de la rivière Cascapédia.

Avalanche paths in Gaspésie are concentrated in four major areas: the Mont-Louis region (this study), the Chic-Chocs Mountains, the McGerrigle Mountains and the Cascapédia River Valley.

La Gaspésie compte quelques centaines de couloirs d'avalanche qui se concentrent dans quatre zones distinctes (Veillette et Cloutier, 1993) : les monts Chic-Chocs (incluant le mont Albert), les monts McGerrigle, la vallée de la Cascapédia ainsi que l'escarpement littoral et les basses vallées de la région de Mont-Louis (fig. 1).

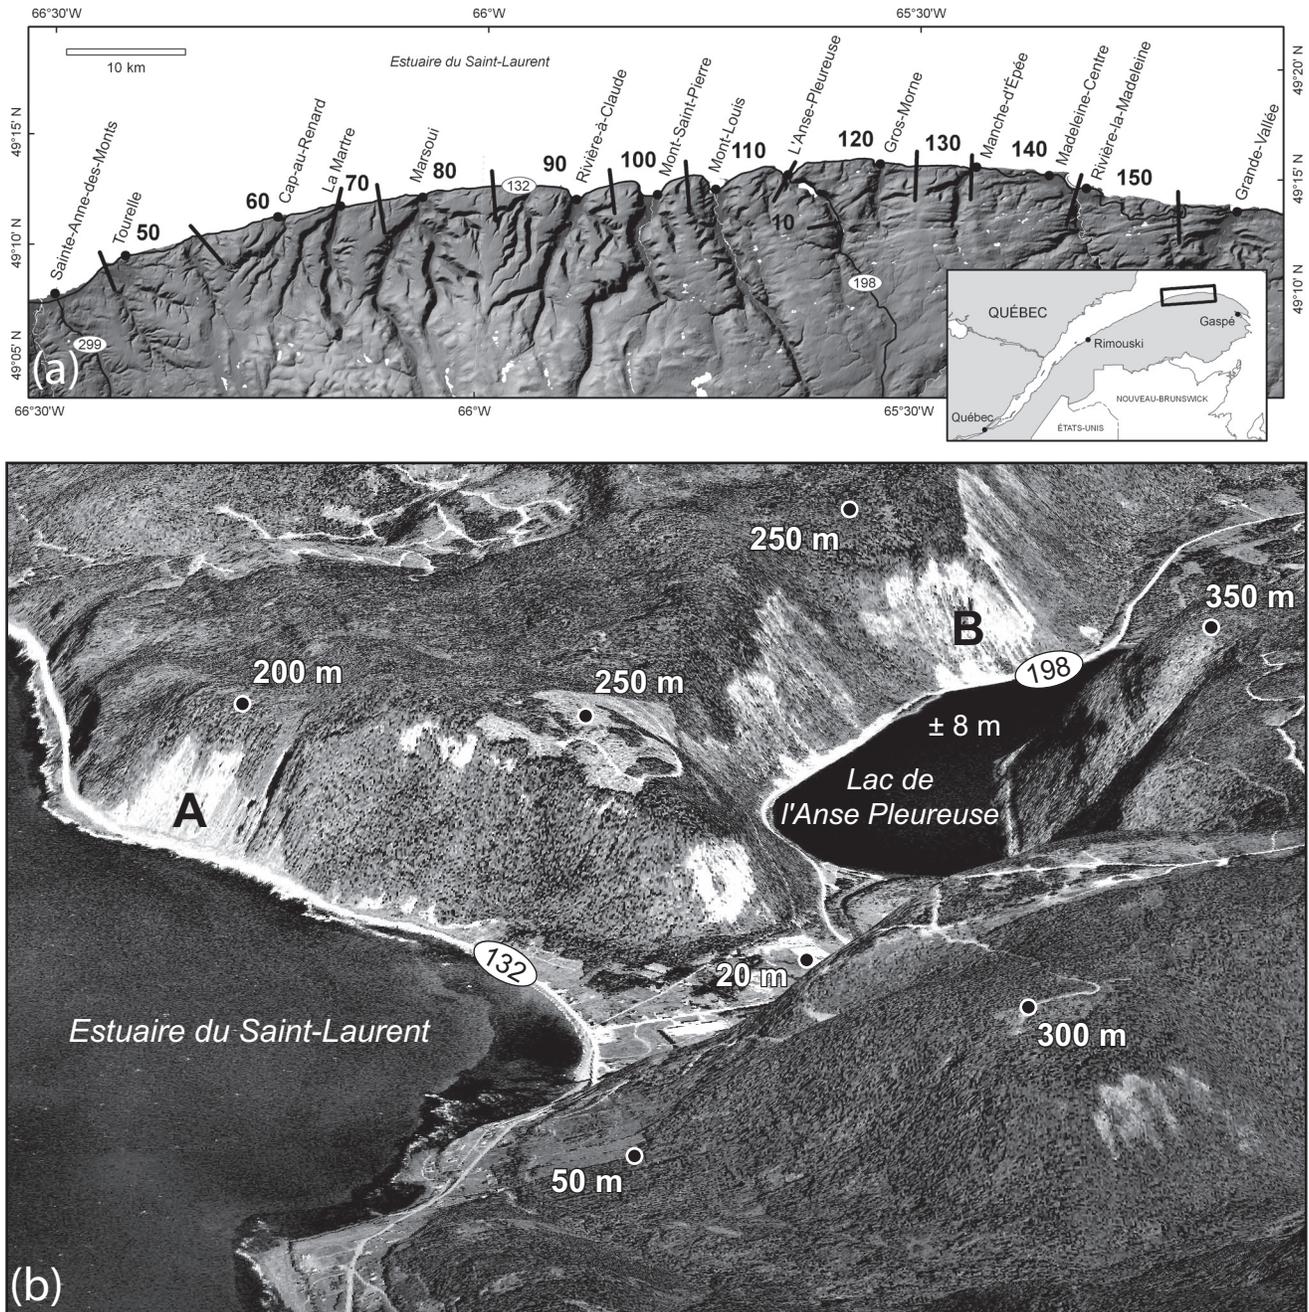
FIGURE 2. (A) Les 12 secteurs d'inventaire des avalanches du Ministère des Transports du Québec. (B) Dans le nord de la Gaspésie, les routes nationales 132 et 198 sont localisées directement au pied des pentes avalancheuses. Les lettres A (secteur 120) et B (secteur 10) localisent les principales zones à risque dans la vallée de l'Anse-Pleureuse.

(A) The twelve avalanche inventory zones of the Ministère des Transports du Québec. (B) In Northern Gaspésie, national roads 132 and 198 are located directly at the foot of the avalanche-prone slopes. Letters A (section 120) and B (section 10) locate the main avalanche-prone areas in the Anse-Pleureuse Valley.

Cette étude concerne plus particulièrement deux segments de route distincts, soit la route nationale 132 entre Sainte-Anne-des-Monts et Grande-Vallée et la route nationale 198 dans le secteur du lac de l'Anse-Pleureuse (fig. 2). Dans cette région du nord de la Gaspésie, le relief se caractérise par un vaste plateau boisé qui est recoupé par un escarpement côtier imposant et par des vallées profondes et étroites, bordées de versants raides, ce qui laisse peu de place au réseau routier. À plusieurs endroits, les routes, coincées entre la montagne et la mer ou un lac, sont situées directement au pied des pentes avalancheuses — comme c'est le cas le long du lac de l'Anse-Pleureuse — ou, au plus, à une dizaine de mètres des versants, parfois moins (fig. 2 et 3). Le long du littoral, les

de la paroi à moins de 30° dans la partie inférieure. Leur extension latérale est très variable puisqu'elle va de quelques dizaines de mètres à quelques centaines de mètres (fig. 2 et 3). Les talus d'éboulis sont particulièrement fréquents sur la côte entre l'Anse-Pleureuse et Manche-d'Épée ainsi que de part et d'autre de la baie de Mont-Saint-Pierre. Ils sont très nombreux également dans certaines vallées, notamment à l'Anse-Pleureuse où ils sont particulièrement étendus (fig. 2B et 3C). Sur la côte, la plupart des talus d'éboulis actifs sont totalement dénués de végétation, depuis la paroi jusqu'au pied du versant, tandis que ceux qui dominent la route nationale 198 à l'Anse-Pleureuse sont largement boisés, mais il subsiste des couloirs arbusitifs et des zones d'éboulis vif qui permettent le départ des avalanches (fig. 2B et 3C). Les éboulis avalancheux de l'Anse-Pleureuse sont recoupés à la base par un talus artificiel fortement incliné (emprise de la route) qui leur confère un profil convexe, ce qui en accroît l'instabilité (fig. 3C).

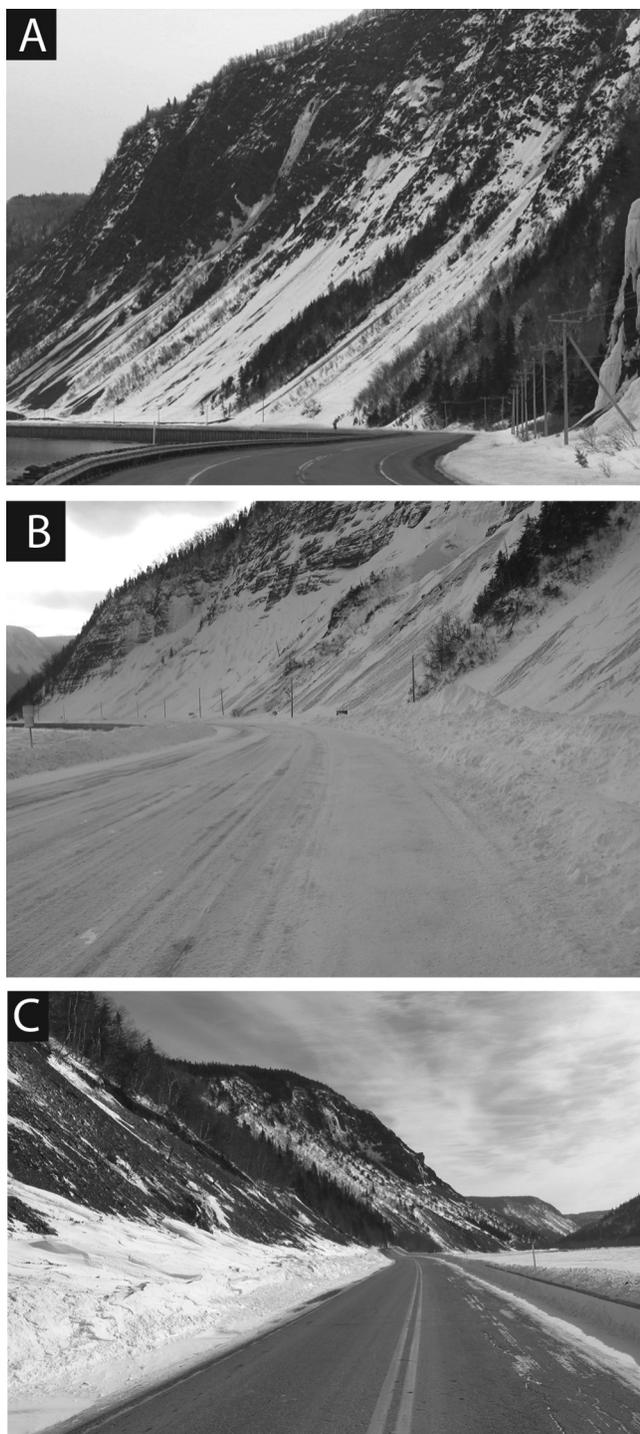
FIGURE 3. Dans le nord de la Gaspésie, la plupart des avalanches démarrent sur les talus d'éboulis qui dominent les routes nationales 132 et 198. Les pentes d'avalanches le long (A) de la route nationale 132 à l'est de Gros-Morne (secteur 130), (B) de la route nationale 132 à l'ouest de Mont-Saint-Pierre (secteur 100) et (C) de la route nationale 198 le long du lac de l'Anse-Pleureuse (secteur 10).

In Northern Gaspésie, the majority of the avalanches start on the scree-slopes. Avalanche slopes along (A) the national road 132 near Gros-Morne (section 130), (B) the national road 132 near Mont-Saint-Pierre (section 100) and (C) the national road 198 near Anse-Pleureuse (section 10).

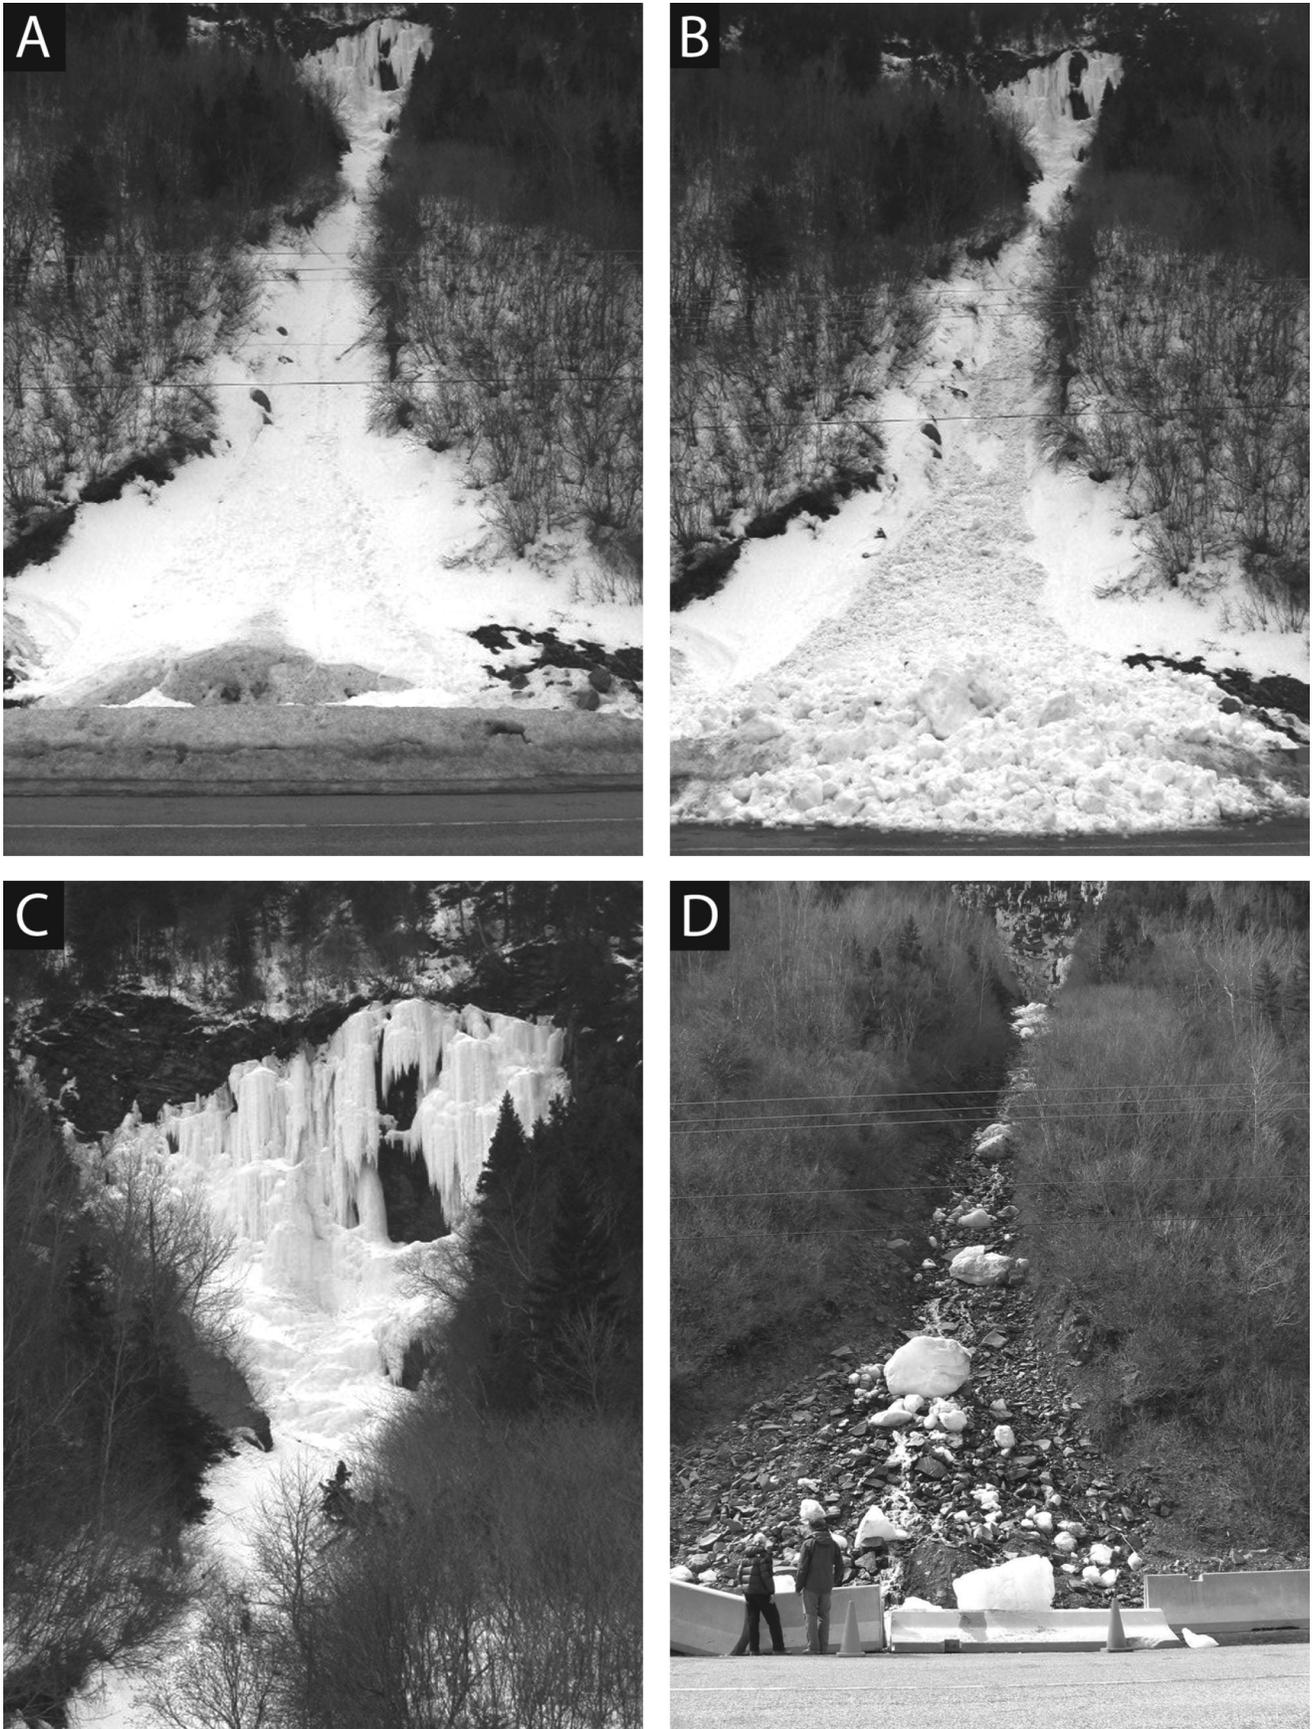
FIGURE 4. (A) Couloir d'avalanche dominé par une carapace de glace près de La Martre. (B) Avalanche provoqué par la chute d'une bloc de glace, le 31 mars 2006. (C) Gros plan de la paroi avant la chute du bloc de glace (comparer les photographies A, B et C). (D) Chute des derniers blocs de glace vers la fin du mois d'avril 2006.

(A) Avalanche path dominated by an ice wall near La Martre. (B) Snow avalanche caused by an ice-block fall, on March 31st, 2006. (C) Close-up of the ice wall just before the ice-block fall (compare photographs A, B, and C). (D) Fall of the last ice blocks in late April 2006.

Étant dominées par des versants raides de forte dénivelée (fig. 2, 3 et 4), les routes du nord de la Gaspésie sont particulièrement exposées à divers mouvements de terrain (Girard et Héту, 1994 ; Héту *et al.*, 1994). Des matériaux en provenance des versants parviennent fréquemment jusqu'au réseau routier (éboulements massifs, blocs rocheux isolés, blocs de glace, avalanches, coulées de débris, glissements pelliculaires), causant des accidents ou encore des interruptions de la circulation routière (fig. 5). Devant l'ampleur du problème, le Ministère des Transports du Québec a lancé en 1987 un programme d'inventaire des mouvements de masse affectant les routes nationales 132 et 198 (fig. 2B). En mai 1987, une unité spéciale appelée Patrouille de Roches a donc été créée. Cette patrouille qui circule à l'année longue, le jour comme la nuit, selon des quarts de huit heures, a pour mandat de localiser et de décrire les débris qui parviennent sur les routes et, le cas échéant, de voir à ce qu'elles soient dégagées dans les meilleurs délais. Afin de faciliter l'archivage des données, la zone d'inventaire a été sub-divisée en 12 secteurs numérotés dont la longueur varie entre 4,1 et 11,8 km, avec une moyenne de 8,8 km (fig. 2A). Les membres de la patrouille produisent une fiche à chaque fois que le dégagement de la route nécessite l'intervention d'un équipement mécanique. Cette fiche précise le numéro du secteur où le mouvement de masse s'est produit, la nature des matériaux mobilisés (roc, terre, blocs de glace, avalanche), le nombre et la grosseur des blocs de pierre ou de glace, la date et l'heure des observations et une estimation de l'heure du mouvement de masse. Dans le cas des avalanches, les fiches ne contiennent aucune information concernant le type d'avalanche, le volume de neige mobilisé et la distance parcourue. Les seules certitudes que nous avons sont que les avalanches inventoriées par le Ministère des Transports sont des avalanches naturelles et que les masses de neige ont bloqué partiellement ou totalement la route. Les petites avalanches qui n'atteignent pas la chaussée ou l'accotement

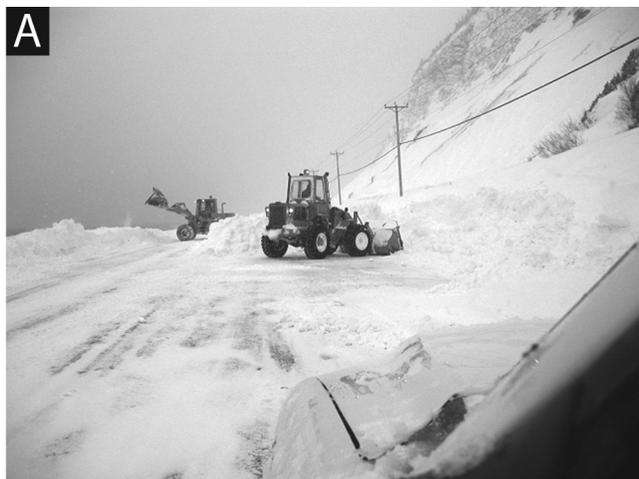
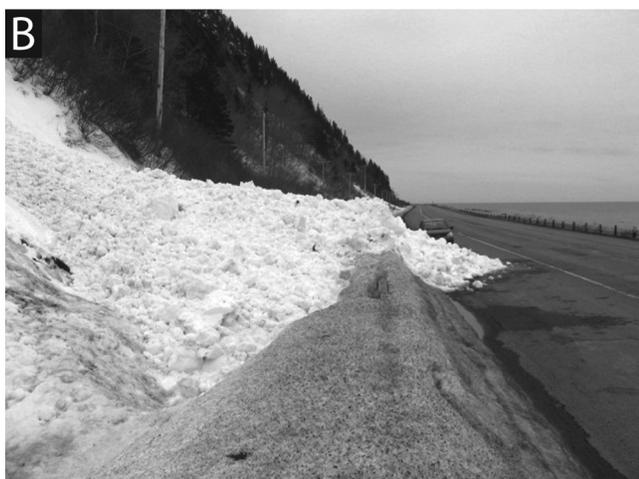
FIGURE 5. (A) Le 30 décembre 2005, deux tracteurs à benne s'affairent à déblayer un dépôt d'avalanche qui obstrue la route nationale 132 à l'ouest de Mont-Saint-Pierre (secteur 100) (photographie : Ministère des Transports du Québec). (B) Dépôt d'avalanche recouvrant l'accotement de la route nationale 132 près de La Martre (secteur 60), le 31 mars 2006.

(A) On December 30th, 2005, two bulldozers clear up an avalanche deposit obstructing the national road 132 west of Mont-Saint-Pierre (section 100). (Photograph : Ministère des Transports du Québec). (B) Avalanche deposit covering the shoulder of the national road 132 near La Martre (section 60), on March 31st, 2006.

Quatre des 19 avalanches inventoriées contenaient des blocs de glace (fig. 6). Ces quatre avalanches se sont produites en avril et mai, alors que les températures maximales quotidiennes étaient largement positives. Cette période correspond précisément à l'écroulement des carapaces de glace (fig. 4D). Les blocs de glace libérés font couramment de 1 à 4 m³ et les plus gros approchent les 10 m³. Il est fort probable que les quatre avalanches printanières dont il est question ici ont été déclenchées par la chute de blocs de glace sur un manteau neigeux que la fonte avait rendu instable. Cette hypothèse a pu être attestée le 31 mars 2006 dans un couloir situé le long de la route nationale 132 à l'ouest de La Martre. Le bloc de glace qui s'est détaché du sommet de la paroi ce jour-là faisait environ 9 m³ (fig. 4A, B et C) ; il a provoqué une grosse avalanche de neige humide qui s'est arrêtée sur l'accotement (fig. 5B).

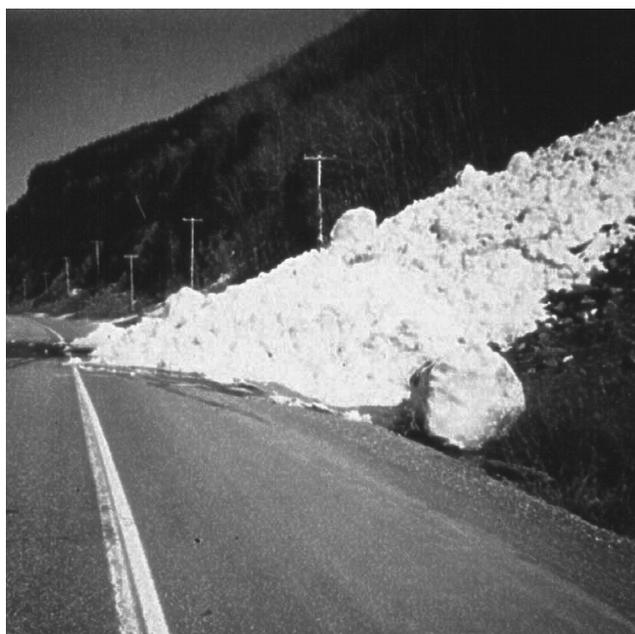
FIGURE 6. Le 24 avril 1991, une avalanche contenant des blocs de glace obstrue partiellement la route nationale 132 près de La Martre (secteur 60) (photographie : Ministère des Transports du Québec).

On April 24th, 1991, an avalanche deposit containing several ice blocks recovers half of the national road 132 near La Martre (section 60) (Photograph : Ministère des Transports du Québec).

Entre le 1^{er} octobre 1987 et le 31 mai 1993, 19 avalanches ont été inventoriées par la Patrouille de Roches (fig. 6). L'analyse des conditions météorologiques qui prévalaient dans les 15 jours précédant les événements a permis de mieux comprendre les conditions propices au déclenchement des grosses avalanches qui surviennent dans la zone littorale et les basses vallées montagnardes du nord de la Gaspésie. Une attention particulière a été accordée à l'évolution des conditions météorologiques au cours des 48 à 72 heures précédant les avalanches. Les données météorologiques proviennent des stations de Cap-Madeleine ou de Mont-Louis, selon la disponibilité des données. Ces stations sont situées respectivement dans les secteurs 110 et 140 (fig. 2A). Le tableau I présente le total des précipitations neigeuses à Cap-Madeleine pour chacun des six hivers considérés. Soulignons que quatre des six hivers se situent sous la normale, qui est de 284 cm (1971-2000).

(3) Les grosses avalanches qui sont parvenues jusqu'aux routes constituent, dans le cadre de cet inventaire, un phénomène essentiellement printanier puisque 14 des 19 avalanches inventoriées se sont produites en avril (10) et en mai (4). Quatre d'entre elles contenaient des blocs de glace (fig. 6).

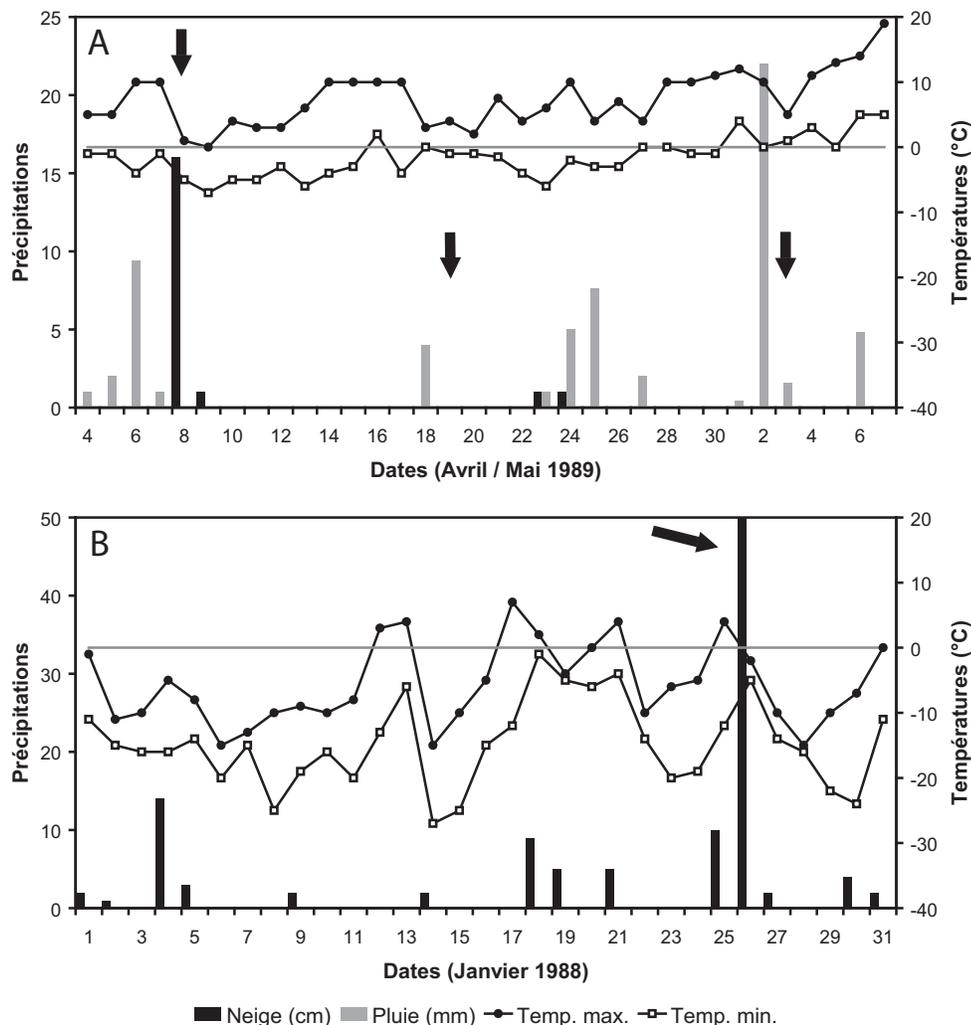
FIGURE 7. (A) Régime avalancheux printanier. Les flèches indiquent les dates des avalanches : 8 avril, 19 avril et 3 mai 1989. (B) Régime avalancheux de tempête. La flèche indique l'avalanche du 26 janvier 1988 (source des données météorologiques : Environnement Canada, 2008, station de Mont-Louis).
 (A) Spring avalanche regime. The arrows indicate the avalanche days : April 8th, April 19th and May 3rd, 1989. (B) Storm avalanche regime. The arrow indicates the avalanche cycle of January 26th, 1988 (Meteorological data source : Environment Canada, 2008, Mont-Louis station).

Le tableau III résume les conditions météorologiques prévalant dans les 48 heures précédant les 15 journées avalancheuses rapportées tandis que la figure 7 illustre l'évolution à moyen terme des conditions météorologiques pour un certain nombre de journées avalancheuses représentatives des situations rencontrées. D'abord ce qui frappe, c'est le rôle déterminant joué par la fonte printanière et la pluie : 14 des 15 journées avalancheuses surviennent alors que les températures maximales quotidiennes sont positives ; près de la moitié (6/15) correspondent à des journées pluvieuses. Le rôle de la pluie s'avère plus important encore si l'on étend l'analyse aux dernières 48 heures puisque le nombre de journées avalancheuses concernées grimpe alors à 12. Par exemple, le 19 avril 1989, il était tombé 4 mm de pluie la veille de l'avalanche (fig. 7A). Les deux avalanches du 23 avril 1988 surviennent après deux journées très arrosées qui totalisaient 44,2 mm de pluie (39 mm, le 21 avril et 5,2 mm, le 22 avril).

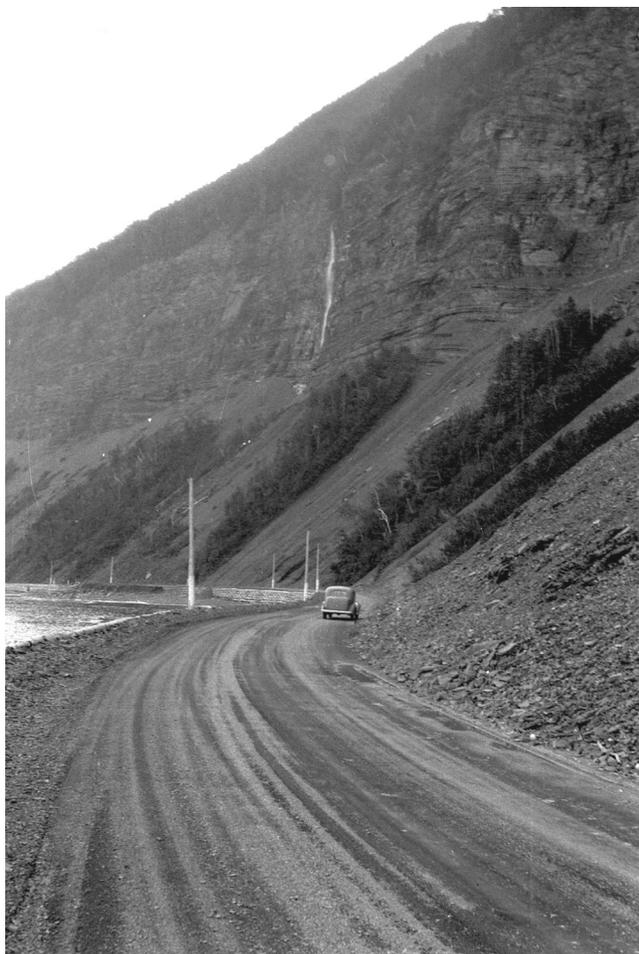
FIGURE 8. Les talus d'éboulis de la baie de Mont-Saint-Pierre (secteur 100) en 1942. À cette époque, la route était située juste au pied des pentes avalanches. On aperçoit au centre la chute du Pisseux à François (photographie : Archives nationales du Québec).

Scree-slopes near Mount-Saint-Pierre (sector 100) in 1942. At that time, the road was located just at the foot of the avalanche slopes. One sees in the centre the waterfall called Pisseux à François (Photograph : Archives Nationales du Québec).

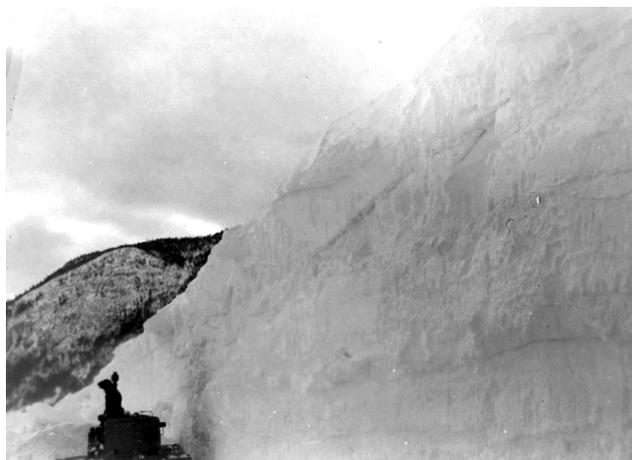
FIGURE 9. L'hiver 1955-1956 se distingue par des chutes de neige bien supérieure à la normale. Une déneigeuse à l'œuvre près du pont de l'Anse-Pleureuse (route nationale 132) à la fin de janvier 1956 (photographie : Ministère des Transports du Québec).

The winter 1955-1956 is characterized by snowfalls quite higher than the normal. Snow removal near the bridge of Anse-Pleureuse (national road 132) in late January 1956 (Photograph : Ministère des Transports du Québec).

a perdu la vie alors qu'il participait aux travaux de déblaiement d'un éboulis de neige qui venait de se produire sur une route de cette localité. Une nouvelle avalanche se produisit qui ensevelit le jeune homme sous plusieurs pieds de neige. Les secouristes durent pelleter cinq heures avant de découvrir le corps sans vie de la victime». Cet accident est survenu au pied du talus d'éboulis qui longe la baie de Mont-Saint-Pierre à l'ouest du village (fig. 8). D'après l'article cité ci-dessus, il semble s'être produit deux avalanches au même endroit, et ce, à quelques minutes d'intervalle, ce qui traduit une grande instabilité du manteau neigeux. Cet accident est la conséquence d'une séquence météorologique exceptionnelle. En janvier 1956, le total des chutes de neige à Cap-Madeleine a atteint le chiffre record de 270,5 cm (Environnement Canada, 2005a). Il s'agit de la plus importante précipitation mensuelle depuis la fin du 19^e siècle (fig. 9).

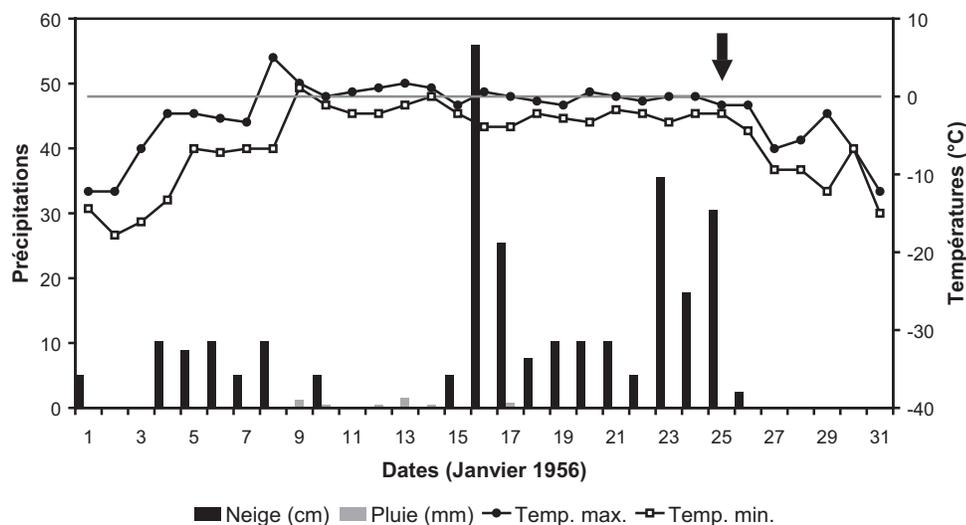
FIGURE 10. Évolution des conditions météorologiques à Cap-Madeleine en janvier 1956; la flèche indique l'avalanche du 25 janvier 1956 à Mont-Saint-Pierre (source des données météorologiques : Environnement Canada, 2008).

Evolution of meteorological conditions at Cap-Madeleine during January 1956; the arrow indicates the January 25th, 1956 avalanche at Mont-Saint-Pierre (Meteorological data source : Environment Canada, 2008).

La figure 10 montre la répartition quotidienne des précipitations. L'avalanche mortelle du 25 janvier survient après 11 jours de précipitations ininterrompues au cours desquels il est tombé 213,6 cm de neige, dont 30,5 cm le jour de l'avalanche. Cette longue précipitation a provoqué plusieurs avalanches dans au moins trois secteurs distincts : près de Mont-Saint-Pierre (route nationale 132, secteur 100), entre l'Anse-Pleureuse et Gros-Morne (route nationale 132, secteur 120), entre l'Anse-Pleureuse et Murdochville (route nationale 198, secteur 10).
