研究論文

フェイズドアレイによる溶接継手部欠陥探傷の  
造船現場での実用化に関する基礎検討楢 尚憲<sup>\*1</sup>, 田口 浩幸<sup>\*2</sup>, 安東 洋次郎<sup>\*2</sup>, 金子 正幸<sup>\*2</sup>, 荒金 卓也<sup>\*1</sup>,  
牟田 遼太郎<sup>\*2</sup>, 緒方 洋典<sup>\*3</sup>, 松岡 和彦<sup>\*4</sup>, 岡田 公一<sup>\*5</sup>, 矢島 浩<sup>\*6</sup>Basis Investigation on Practical Use of Weld Defects Inspection using  
Ultrasonic Phased Array at Shipbuilding FieldKUWA Takanori<sup>\*1</sup>, TAGUCHI Hiroyuki<sup>\*2</sup>, ANDO Yojiro<sup>\*2</sup>, KANEKO Masayuki<sup>\*2</sup>,  
ARAKANE Takuya<sup>\*1</sup>, MUTA Ryotaro<sup>\*2</sup>, OGATA Hironori<sup>\*3</sup>, MATSUOKA Kazuhiko<sup>\*4</sup>,  
OKADA Koichi<sup>\*5</sup> and YAJIMA Hiroshi<sup>\*6</sup>

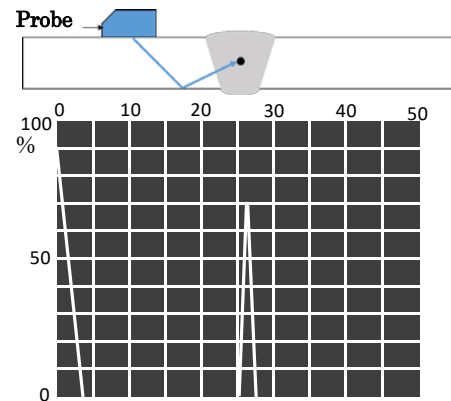
一般の超音波探傷の概要を Fig.1 に示す。超音波を送受信する探触子は振動子が 1 個であり、得られる情報も超音波受信信号の振幅を縦軸に、時間 (距離) を横軸にした波形画像 (A スコープ) が一般的である。

Fig.1 Outline of ultrasonic testing

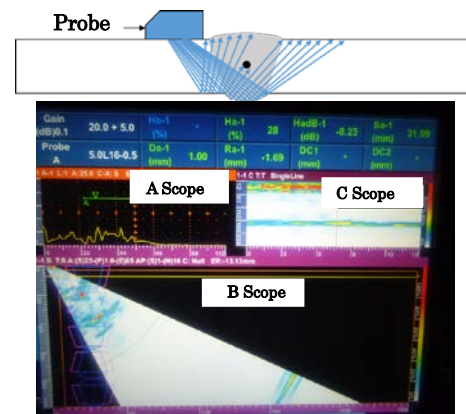
一方、フェイズドアレイによる探傷の探触子は、Fig.2 に示すように複数の振動子を有した構造 (アレイ状) になっている。その一つ一つから送信される超音波ビームを制御し、さらに受信信号をデジタル情報に変換するな

どして、欠陥を有する被検査対象物内部状況を、断面画像 (B スコープ) や平面画像 (C スコープ) などとして得ることが出来る<sup>2)</sup>。検証に使用したフェイズドアレイ (SIUI 社製: SIUI SyncScan, パルス周波数 2-10 MHz, パルス繰り返し周波数 100 Hz-20 kHz, Gain 0-80 dB, 素子数 16, 操作角度 30° ~ 90°, 走査速度: 狙い値 25 mm/s) を Fig.3 に示す。

Fig.2 Outline of weld defects inspection using ultrasonic phased array

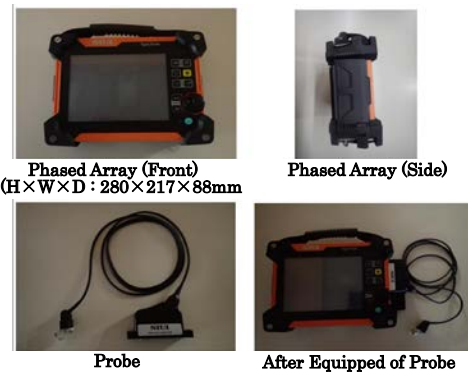
Fig.3 Phased array

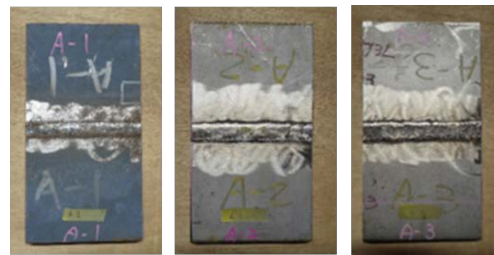
供試した試験片の代表例として、試験片 A (ブローホール) を Fig.6 に、試験片 H (帯形平面きず)・(ビード オン プレート溶接) を Fig.7 に示す。

Fig.6 View of specimen A (Blow Hole)

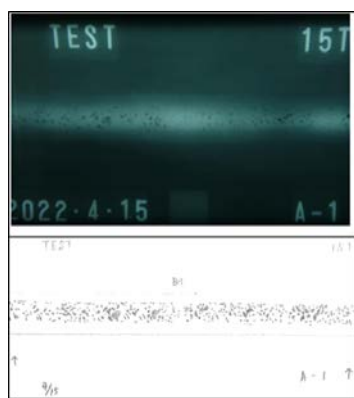
代表例として、試験片 A-1 (ブローホール) の放射線透過試験結果のフィルムと、フィルムをスケッチした例を Fig.11 に示す。

なお、放射線透過試験は危険な作業であることに加え、試験終了後に現像する必要があるため、評価に時間を要し、その場で判定することが出来ない。さらに、放射線透過試験結果では溶接継手部に内在する欠陥の深さ方向の位置が特定できない。

Fig.11 Result of radiographic test (Upper Part) and its sketch (Lower Part) (Specimen A-1)

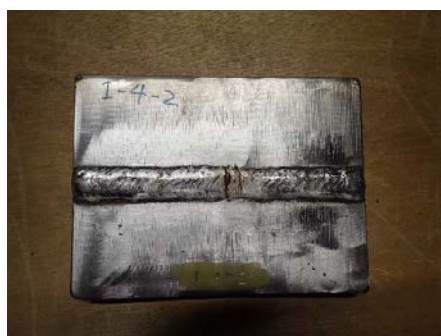
さらに、Fig.13 に示す“横割れ”（試験片 I-4-2）は、溶接ビードの表面模様と欠陥との区別がつき難いため、フェイズドアレイによる探傷は困難であることが明らかになった。目視検査または浸透探傷試験によって確認することが望ましい。

a) View of Transverse Crack

b) Result of Penetrant Test

Fig.13 Result of penetrant test  
(Specimen I-4-2)  
(Transverse Crack)  
(SUS329J3L-Clad Steel Plate  
Groove : Clad Steel Plate Side)

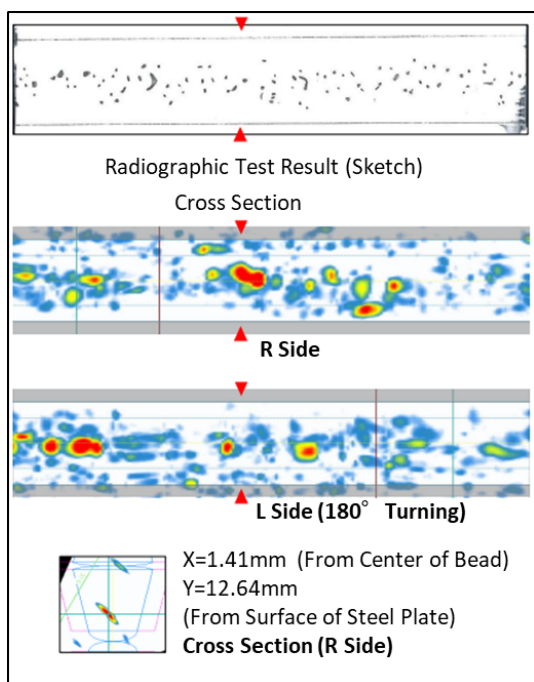
しかし、フェイズドアレイによる探傷では、Fig.14 に示す通り、Gain を調整すれば同一機器で炭素鋼板溶接継手部とステンレス鋼板溶接継手部の探傷が可能であることが明らかになった。

また、ステンレス鋼板溶接継手部では、妨害エコーが検出されることを念頭に置いて、フェイズドアレイによる探傷を行う必要がある。

Fig.14 Relation between radiographic test result (Sketch) and ultrasonic phased array inspection (Specimen A-2)

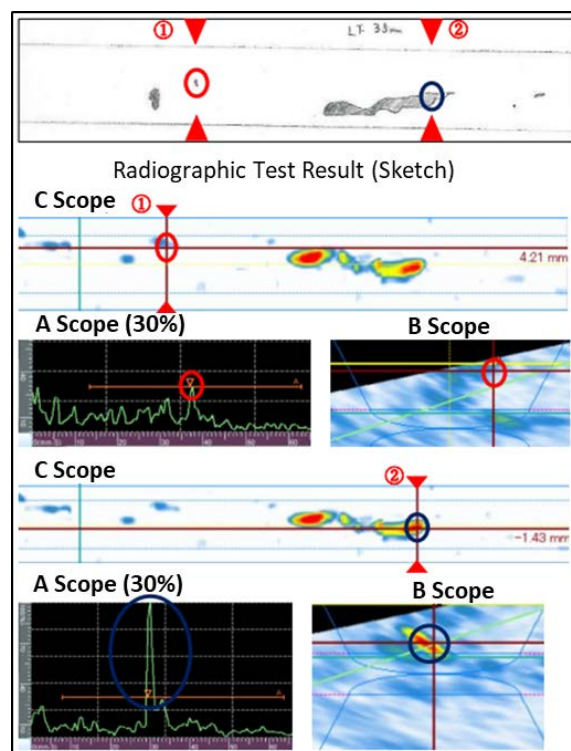
例えば、試験片 B-3 (Table 5 参照) での検証の結果、多少の妨害エコーが確認された。また、Fig.15 に示すように、B・C スコープだけでなく A スコープも活用し、A スコープでエコー高さ 30%を下限値とし、30%を超えれば、溶接欠陥として認められることが明らかになった。さらに、欠陥の位置は、A・B・C スコープを連携させて確認すれば特定出来ることが明らかになった。

Fig.15 Relation between radiographic test result (Sketch) and ultrasonic phased array inspection (Specimen B-3)

- ① フェイズドアレイにより探傷を行う場合、画面にA・B・Cスコープを表示させる。
- ② Aスコープのエコー高さ下限を30%とする。したがって、Aスコープのエコー高さが30%を超える場合は、欠陥と認められる。
- ③ Aスコープのエコー高さが30%を超える欠陥が2個以上あった場合は、不合格とする。
- ④ Aスコープのエコー高さが30%を超える欠陥が1個であっても、Cスコープでの欠陥長さが5mm以上の場合は、不合格とする。
- ⑤ 溶接欠陥の位置(深さ)は、BスコープとCスコープで確認する。
- ⑥ 炭素鋼板、ステンレス鋼板およびステンレスクラッド鋼板いずれも、Gainは28dBで探傷可能である。

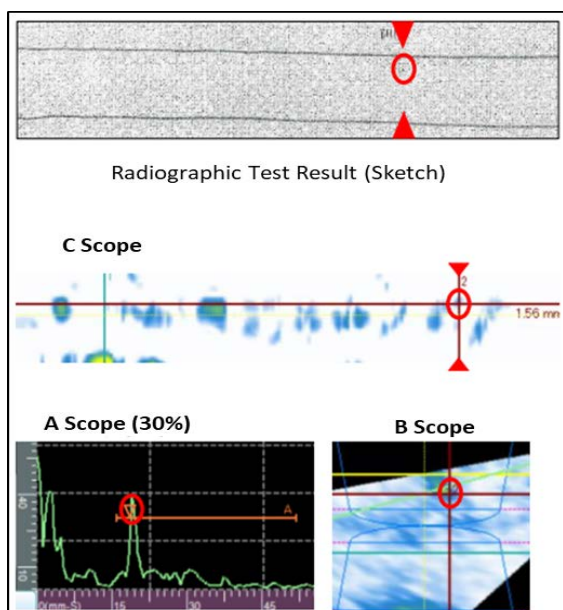
さらに、試験片 TEST-1 (Table 5 参照) (直径 1mm×1 個のブローホールのみで合格になった試験片) での検証の結果、溶接欠陥が微小であるため、Fig.16 に示すように、B・C スコープのみでは判定が難しく、A スコープも活用することが望ましいことが明らかになった。

Fig.16 Relation between radiographic test result (Sketch) and ultrasonic phased array inspection (Specimen TEST-1)

さらに、欠陥の位置はA・B・Cスコープを連携させて確認すれば特定出来る。
