## Vurdering av toppdekket etter etablert vegetasjonsdekke i kantsonen på avsluttet avfallsdeponi – måling av gassemisjon på Spillhaug, 2023

NIBIO RAPPORT | VOL. 9 | NR. 139 | 2023

Aurskog-Høland kommune

Bjørkelangen, Spillhaug

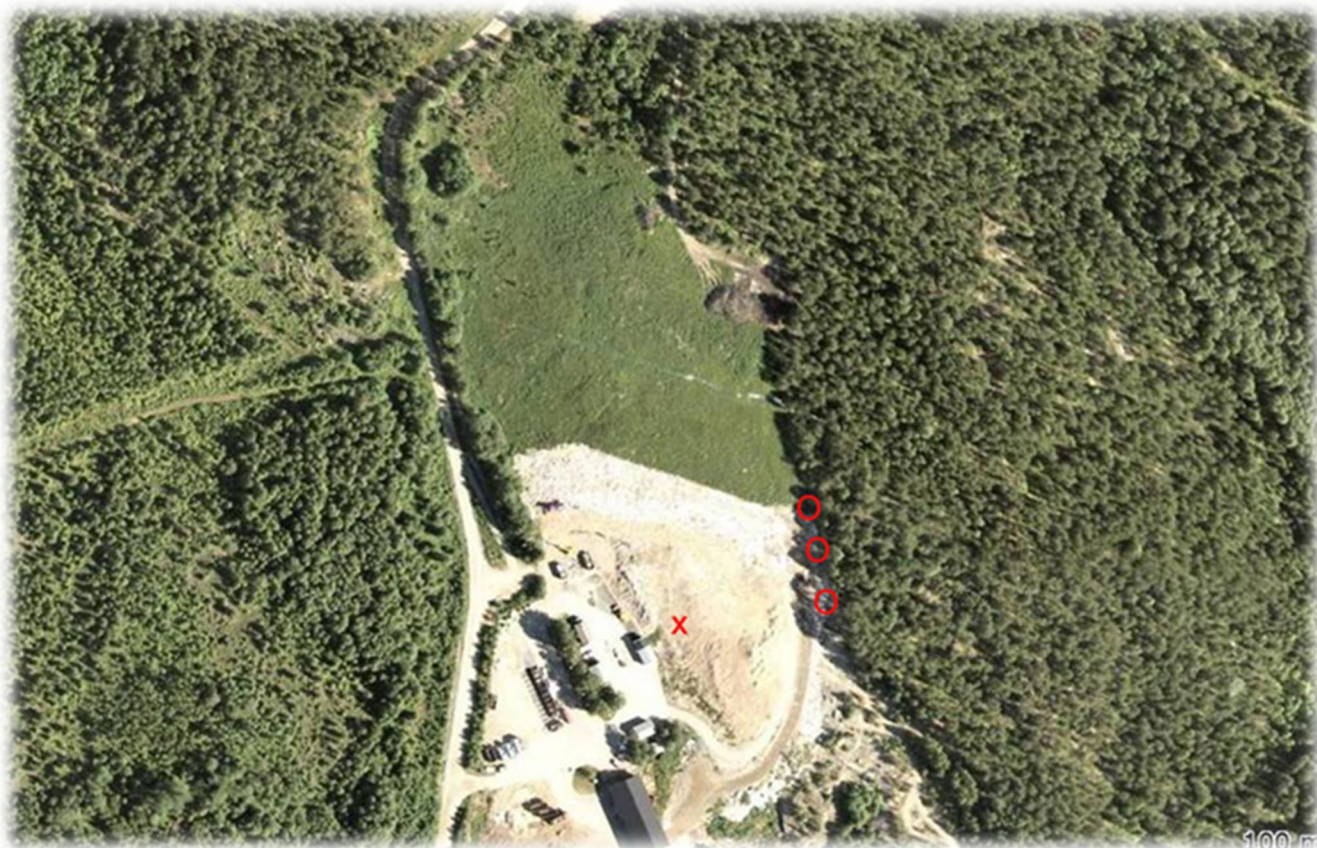
**Figur 1.** Flyfoto over deponiet på Spillhaug. Kryss viser området hvor det ble målt gass i flukskammer tidligere 2012 og 2013 Dette området er nå dekket til med god vegetasjon. Åpne ringer viser det utsatt området i kantsonen mot skog, hvor måling er blitt utført tidligere, men med mer nøyaktige måleutstyr i 2022 og 2023.

Deponiet er delt inn i en eldre del (grønt område) og en yngre del (lyst område), se satellittfoto i figur 1. Gassmålingene de siste årene ved hjelp av flukskammer er plassert på deponiets kantsone mot skogen hvor sprekkdannelse rundt døde trær i fra leire ble påvist, vist med røde ringer i figur 1. Etter anbefaling fra NIBIO (Bergersen, 2015), er alle døde trær fjernet og det er lagt på et ekstra vekstlag over kantsonen mot urørt furuskog i 2016 og juni 2018. I 2018 ble det lagt på ekstra vekstlag inn mot skogen i kantsonen for å få opp nok vegetasjon slik av evt. nye lekkasjer oppdages. Dette tiltaket har gitt frodig kantvegetasjon i overgangen til naturlig tørr furuskog i 2019 og 2020.

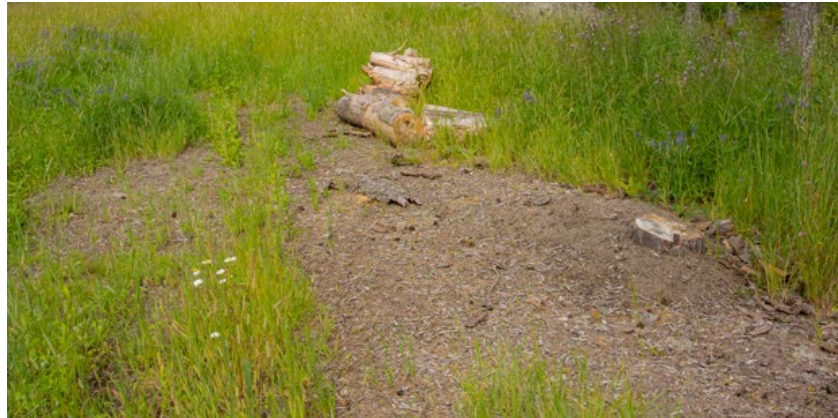
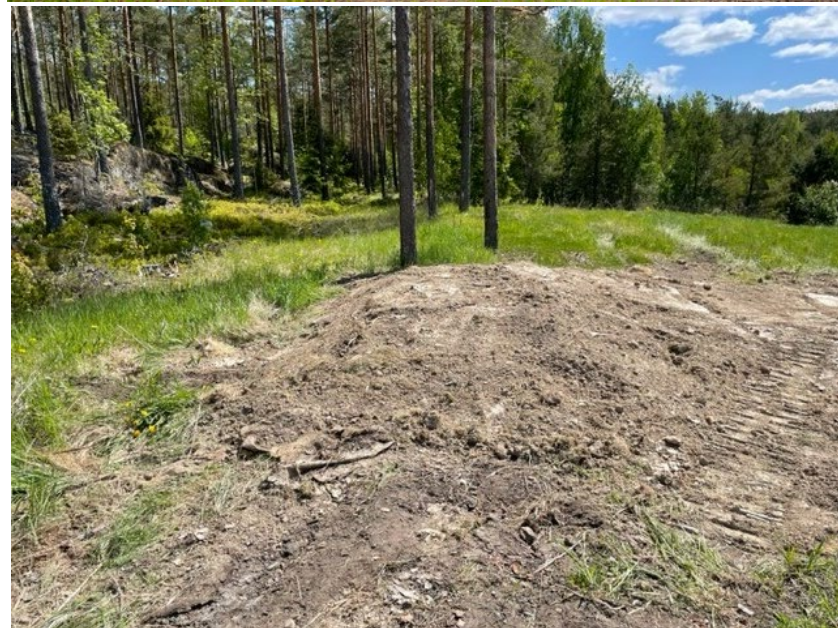
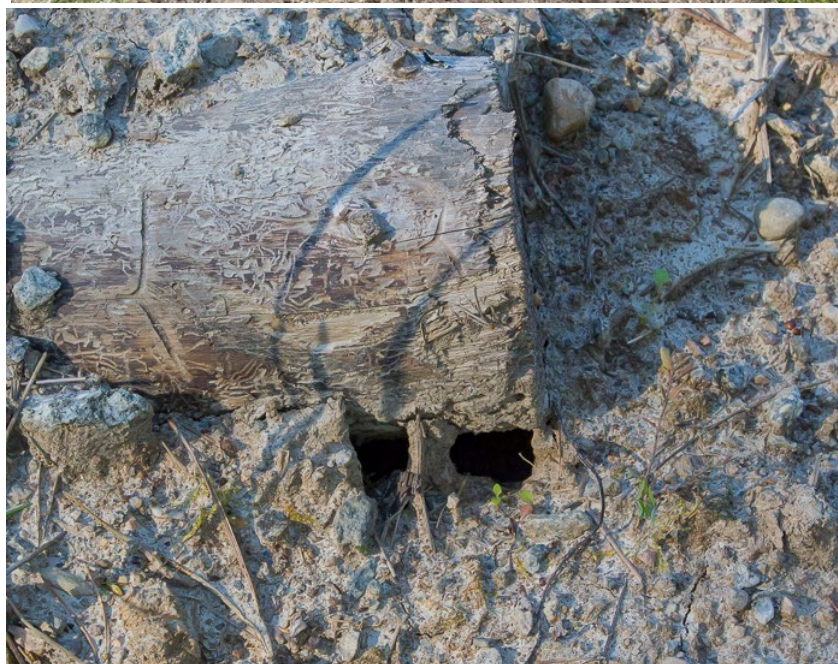
Etter målinger og vurderinger av tiltak i rapport fra 2022 (Bergersen og Schöpke, 2022) er det nå lagt på mer jord/kompost vår 2023 (figur 2, midten). Dette arbeidet burde vært utført noe bedre:

**Figur 2. Dødt tre sagt ned i 2022 (over). Ved dette vegetasjonsfrie området på 10 m<sup>2</sup> ble det påvist metanemisjon. Dette ble dekket til uten å fjerne oppkappet tre (midten og under). Her ble det observert åpne hull høsten 2023.**

1. Vekstlaget bør være betydelig tykkere for å gi ønsket effekt på oksidasjon av metangass.
2. Oppkappet trevirke fra dødt tre var ikke fjernet, men prøvd dekket til med jord som ga tydelig dårlig dekke og utslipp av metan i området rundt, men også i lekkasjehull (Figur 2). Her bør tømmer fjernes og legges i kanten og deretter dekkes til med mer porøs kompostjord. Det virkes som om jorda lagt på var pakket for tett med hjultaster. Det er viktig at det kommer luft til i jordlaget, slik at metan kan oksideres av metan oksiderende bakterier.

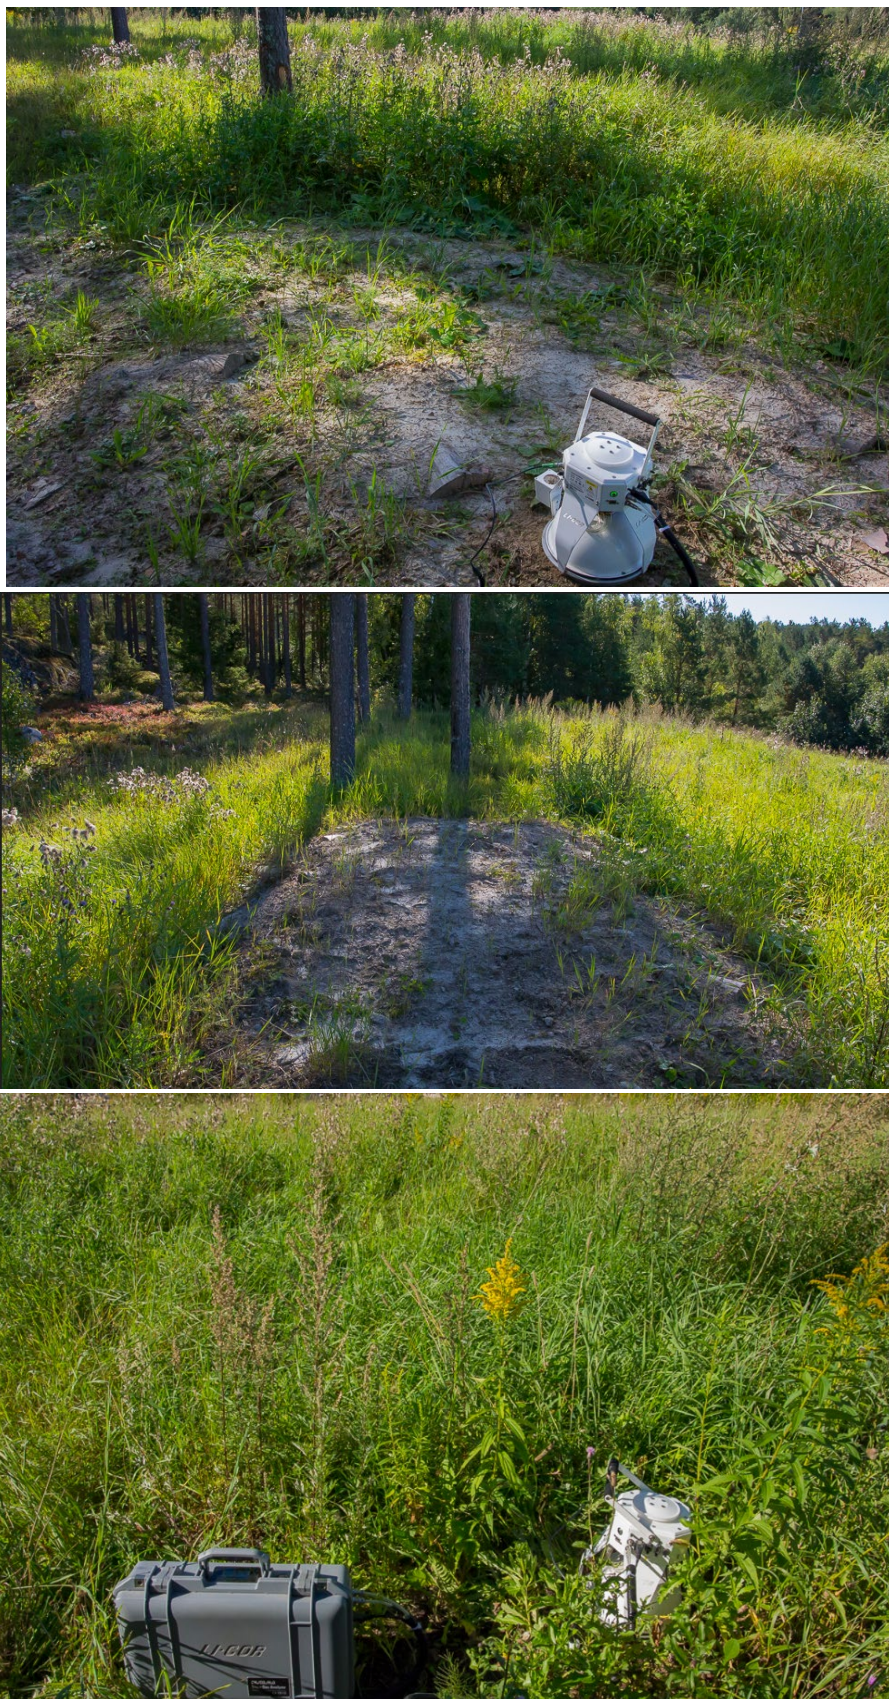
Store deler av området har gode vegetasjonssoner. Allikevel ble det påvist vegetasjonsfrie soner hvor det fortsatt er emisjon av metangass (Figur 3).

**Figur 3.** I et område på 10 m<sup>2</sup> ble det påvist høyere metanemisjon. Området dekket til uten å fjerne oppkappet tre. Her ble det påvist metangass emisjon i de åpne vegetasjonsfrie områder (over, midten). Lav emisjon ble målt i de vegetasjonsrike områdene på siden (under).

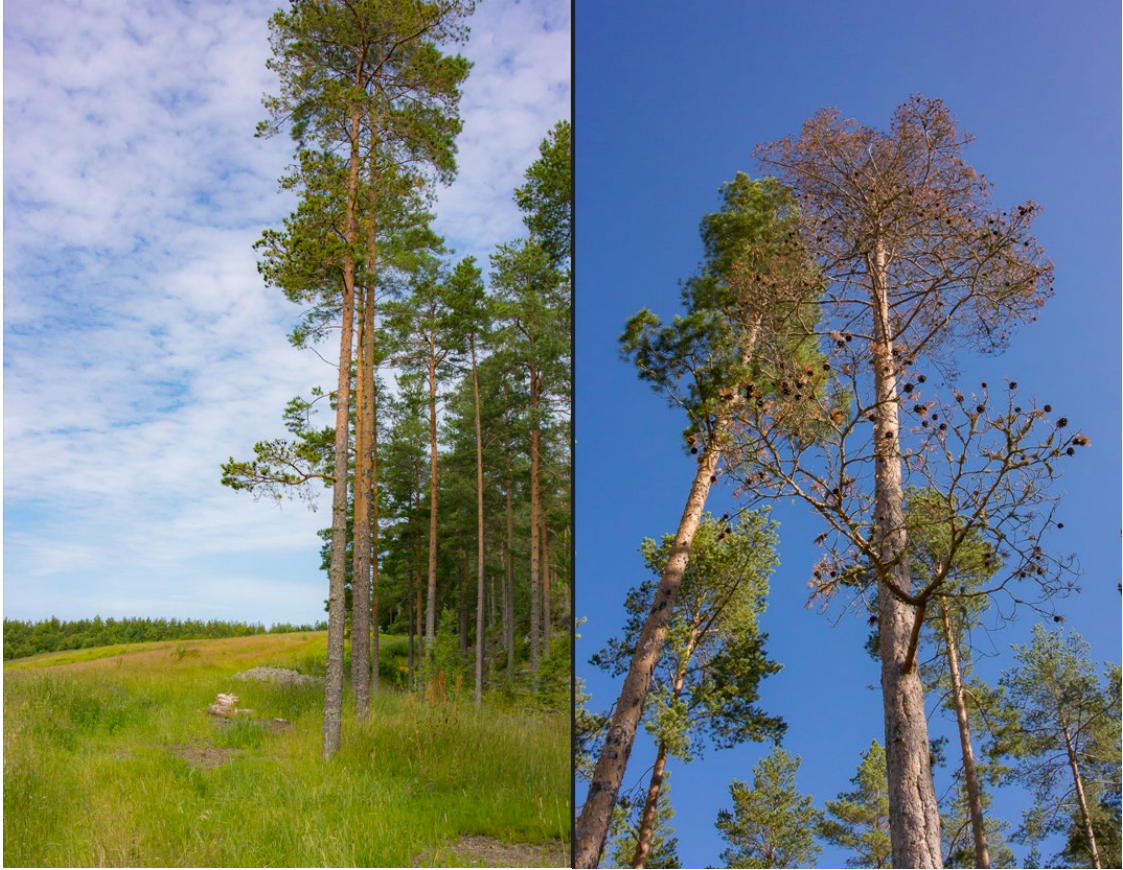
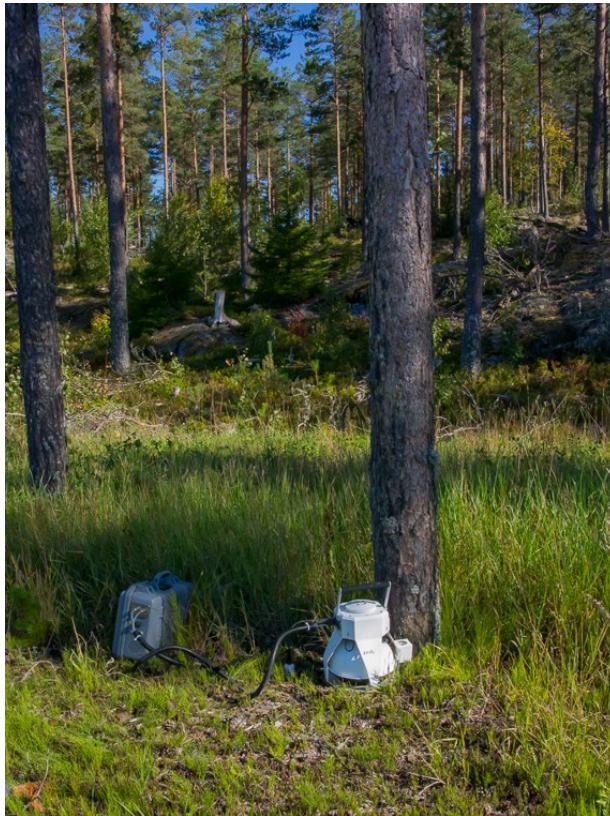
Ett nytt døende tre ble observert og bør kappes ned (Figur 4). Omkring dette tre ble det også påvist høyere metanemisjon.

**Figur 4. Friske trær ble observert i kantsonen til deponiets nyere del i 2021 (venstre). Det ene var døende høst 2023 (høyre). Ved dette tre ble det påvist emisjon av metangass (under). Dødt tre bør sages ned.**

Ett nytt dødt furutre ble påvist i 2023 og bør fjernes og dekkes til med kompostjord. Ingen nye sprekker ble påvist rundt dette tre. Ekstra tildekking med kompostjord trengs her siden det ble påvist utslipp av metan i dette området og vegetasjonsvake soner.

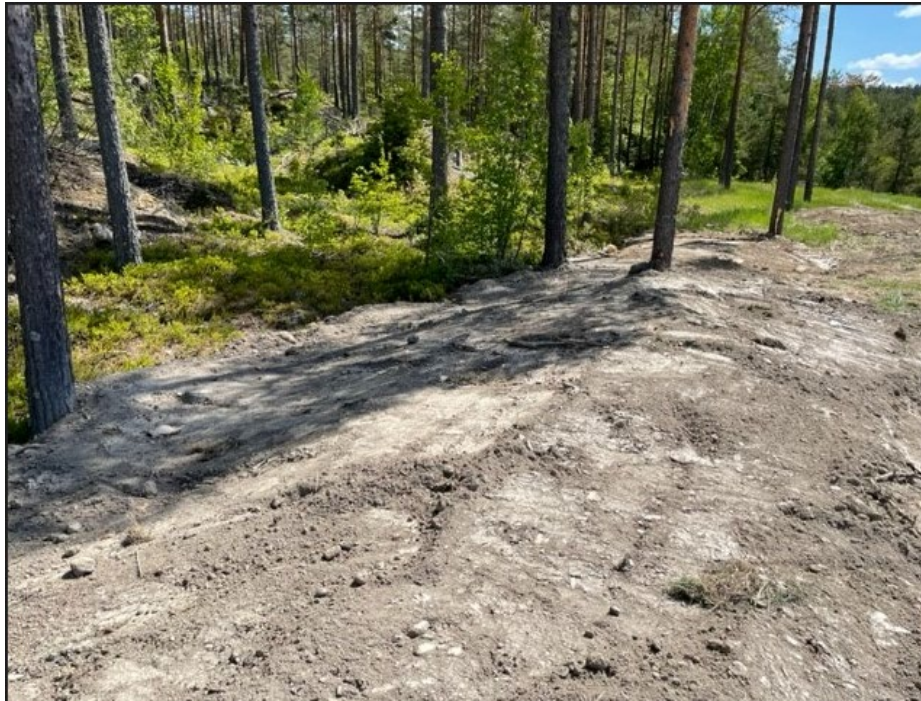
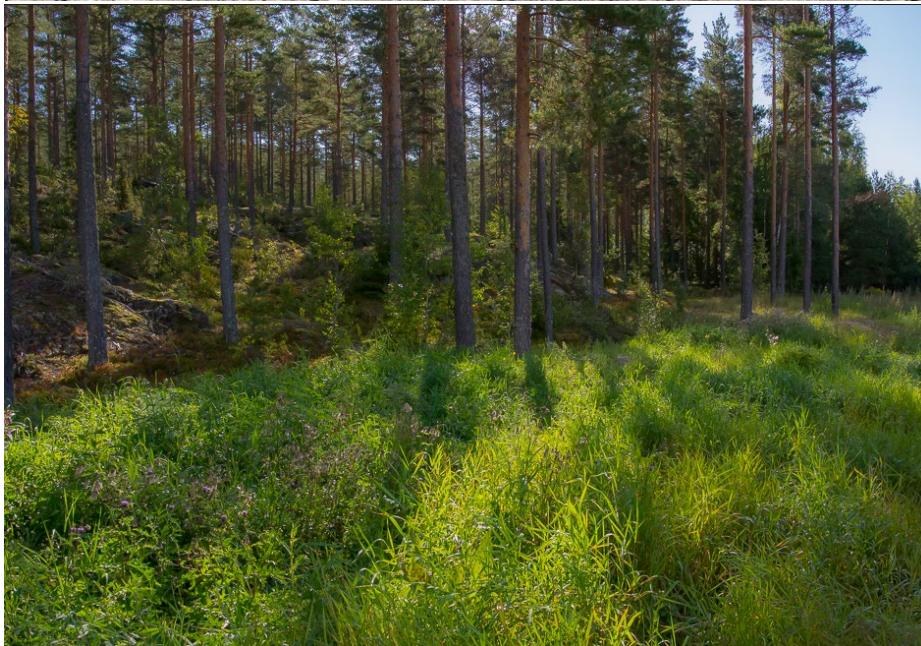
Områder i kantsonen viste at ekstra dekke med jord/kompost ga god vekst av vegetasjon (Figur 5). Ingen lukt av deponigass ble registrert i området langs skogen i 2023. Blir det utført tiltak i høst bør NIBIO kontaktes slik at man får lagt på toppdekket best mulig.

**Figur 5** Kantsone mot skogen hvor spekker i leire fra vegetasjonsfrie soner ble påvist 2021. Her ble det utført tiltak med tildekking med jord (våren 2023 over) for å få vekst av vegetasjon, men også for å holde leira fuktig slik at den tetter bedre i (høst 2023 under). Her var nok oksidasjonslaget tykkere.

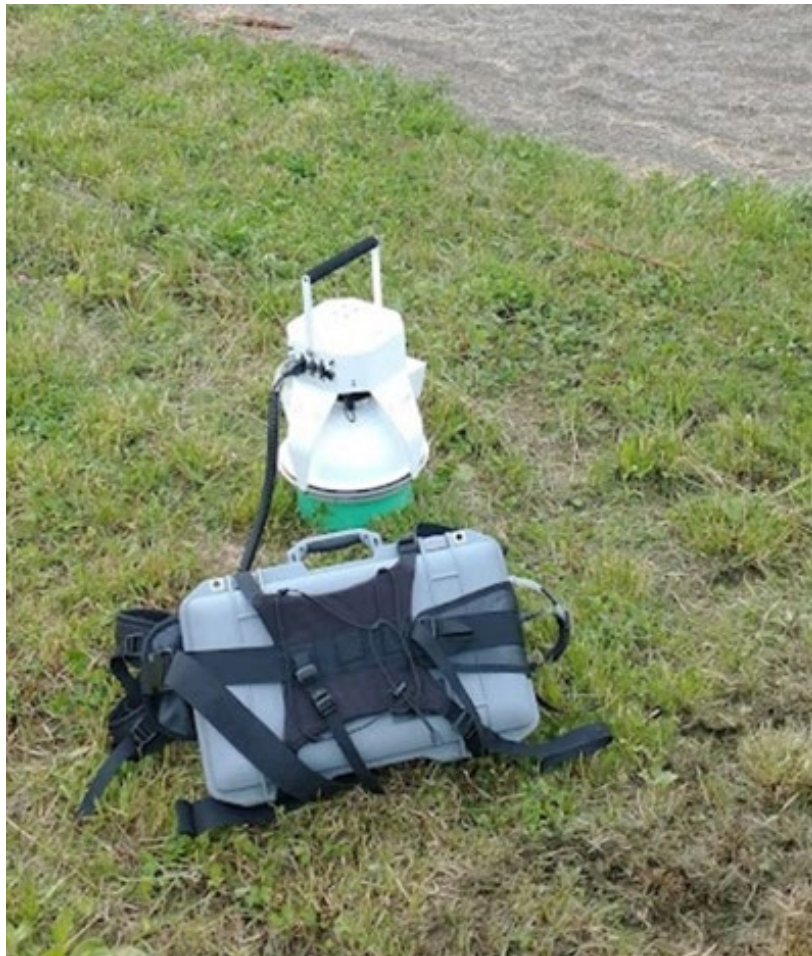
For å måle utslippsrate ble det brukt flukskammer (Li-COR 8200-01S) og gassanalysator (Li-COR 7810 TGA) som vist i Figur 6. En plastring med 20 cm diameter blir presset forsiktig ned i bakken og flukskammeret plassert oppe på ringen. Kammeret er åpent så luft kan sirkulere fritt. Når kammeret lukkes, starter gassmålingen og endringer i gasskonsentrasjonen over tid måles i et lukket system.

**Figur 6: Flukskammer (i hvit) og gassanalysator (grå) brukt til å måle metan og CO<sub>2</sub> emisjon fra overflaten av nedlagt avfallsdeponi.**

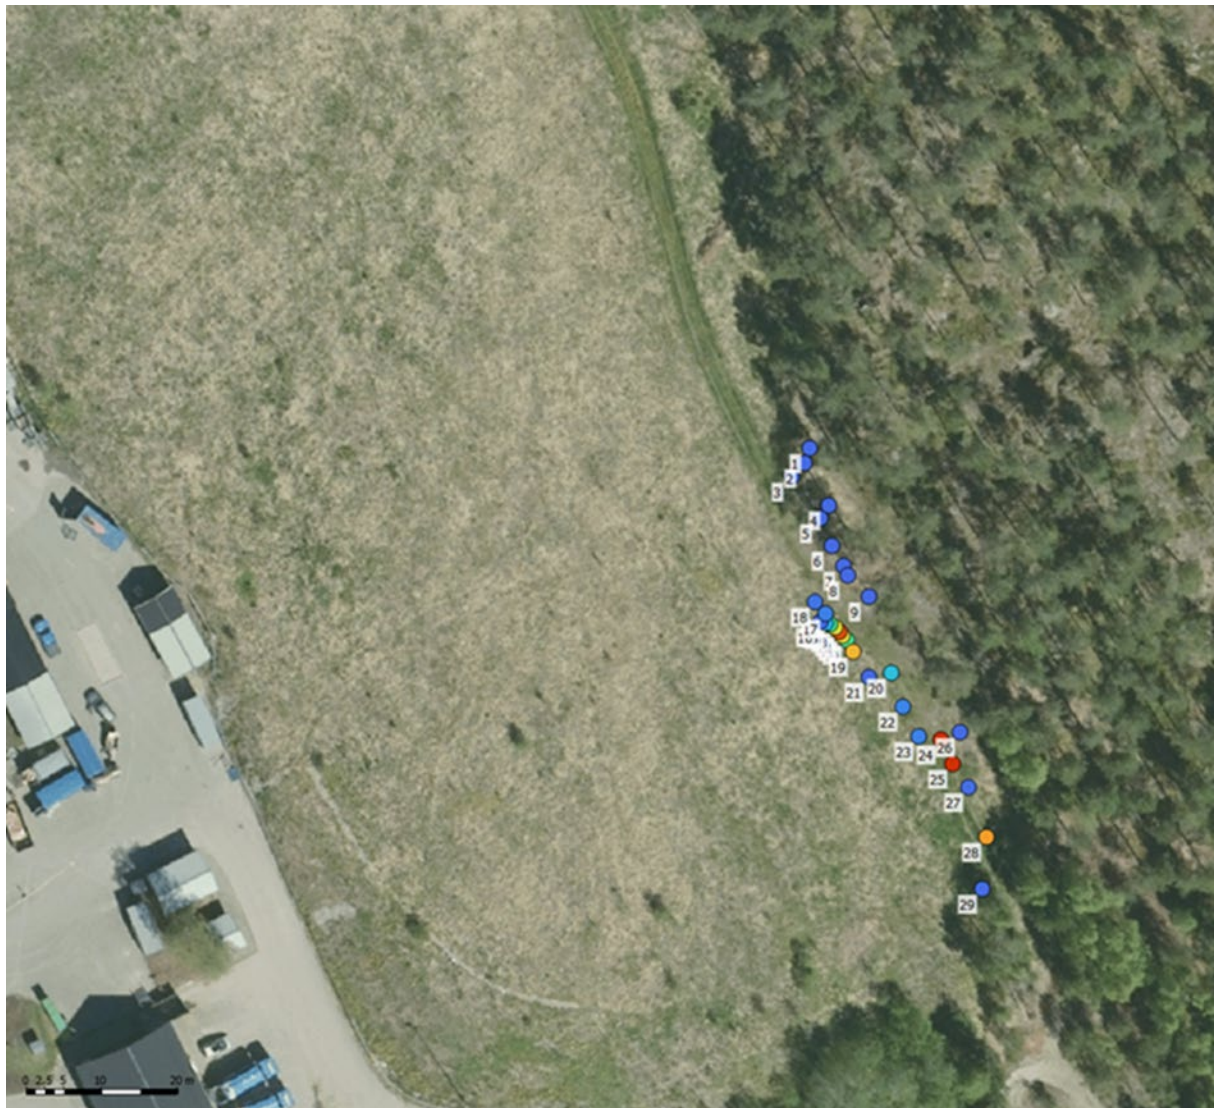
Nye gassfluksmålinger samarbeid IFE ble utført i september 2023 i området hvor døde trær tidligere år var fjernet og jord lagt på (Figur 8a og b). Områder med tynt jordlag (lite vegetasjon) og områder med vegetasjon ble undersøkt og sammenlignet for metanfluks (emisjonsrate). Data viste klare forskjeller (Tabell 1).

Figur 8a Kart m/ prøvepunkter 05.09.2023, farget etter fluks (enheter nanomol m<sup>-2</sup>/sek). «Revehullet» ikke tatt med, men den er mellom pkt 28 og pkt 29. Instrumentet gikk i metning over den (estimert fluks > 500.000 nanomol m<sup>-2</sup>/sek. 2022 (mer detaljert i figur 8b).

De blå punktene på kartet i figur 8 viser målinger hvor det var mere kompost lagt på og vegetasjonssoner, mens de gule og røde punktene representerer mer åpne områder med lite eller tynt kompostlag. Her ble det registrert betydelig høyere konsentrasjoner i 2023, markert med blått i tabell 1. Tabell 1 illustrerer målt CH<sub>4</sub> emisjon (nanomol m<sup>-2</sup> s<sup>-1</sup>), og beskrivelse av overflaten med GPS koordinater.

Blant målingene som ble utført i 2023 er det punkt 24 og 25 (figur 8, tabell 1) som står for høyest utslippsrate, sammen med et revehull. Siden instrumentet gikk i metning på de punktene og vi har få datapunkter i de områdene er det litt vanskelig å trekke konklusjoner om utbredelse av problemområdet og faktisk gjennomsnittlig utslipp akkurat der.
