ACOMPañAMIENTO A SECRETARÍA DE TRáNSITO EN MEDIDAS DE GESTIÓN
DE TRáNSITO EN TUNJA

UNIVERSIDAD PEDAGÓGICA Y TECNOLÓGICA DE COLOMBIA
FACULTAD DE INGENIERÍA
ESCUELA DE INGENIERÍA DE TRANSPORTE Y VÍAS
TUNJA
2023

Trabajo de grado en la modalidad de práctica con proyección empresarial o social
para optar al título de Ingeniero en Transporte y Vías

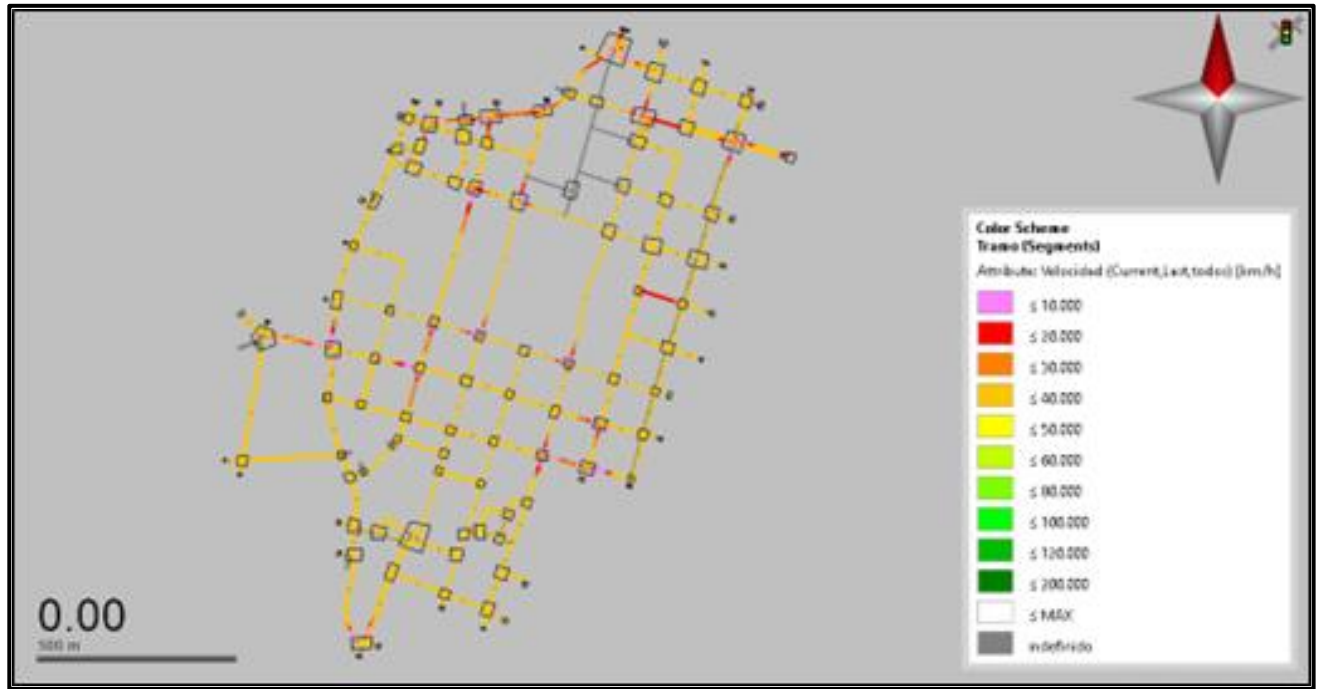
Ilustración 25 Velocidades en la zona de estudio, con el escenario de cierre vial, en Km/h

En cuanto a velocidades en la Ilustración 25, se muestra gráficamente las velocidades que logran los vehículos en la zona las cuales varían entre 10 y 40 km/h, siendo más bajas en inmediaciones a las intersecciones con niveles de servicio más deficientes.

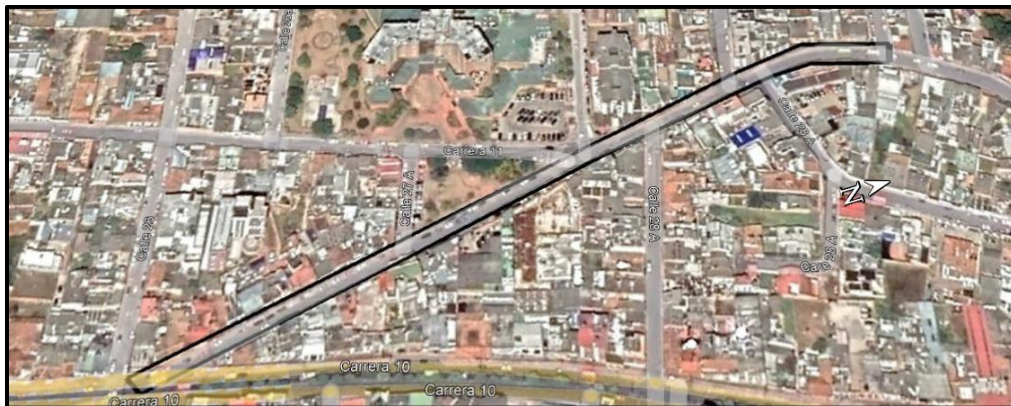
Ilustración 26 Avenida Colón entre calles 26 y 28

- **Avenida Colón entre las calles 26 y 28 (Ilustración 26):** Inicialmente se hizo una visita para realizar un inventario vial, donde se encontró demarcación y señalización horizontal en estado de deterioro por el paso del tiempo, de igual manera señalización vertical deteriorada, pero está en su mayoría con daños ocasionados por ciudadanos, encontrándose tableros y soportes tachados o con pegatinas que no permiten que los usuarios de la vía puedan reconocer la señal. Además de esto se encontraron vehículos parqueados obstaculizando parte de la calzada y/o el andén.

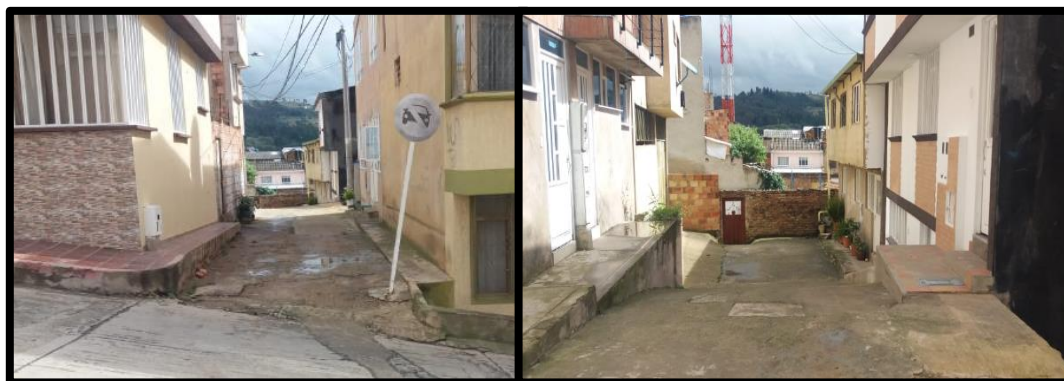
Ilustración 27 Calle 30# 13-38, Tunja.

- **Barrio Gaitán calle 30# 13-38 (Ilustración 27):** Se realizó una visita a la callejuela ubicada en esta dirección dado que los ciudadanos con viviendas ubicadas en la parte inferior del callejón interpusieron una petición porque el ingreso y salida de vehículos sus viviendas estaban sufriendo daños, al realizar la visita se observó el estado del callejón, sus dimensiones y la señalización que existía en este, para establecer si era apropiado el tránsito de vehículos.

El callejón era estrecho con un ancho aproximado de 2.5 m, no se contaba con una infraestructura vial buena y ya existía una señal vertical de prohibido el paso de vehículos automotores SR-16, que se encontraba en estado de deterioro habiendo perdido el color del tablero y el ángulo de 90° del tablero por lo que la señal no era respetada

Dado lo anterior se planteó volver a instalar la señal SR-16, para confirmar que el paso de vehículos está prohibido ya que el callejón no cumple con las condiciones para que transiten vehículos y hay antecedentes de daños a las viviendas de la zona inferior del callejón.

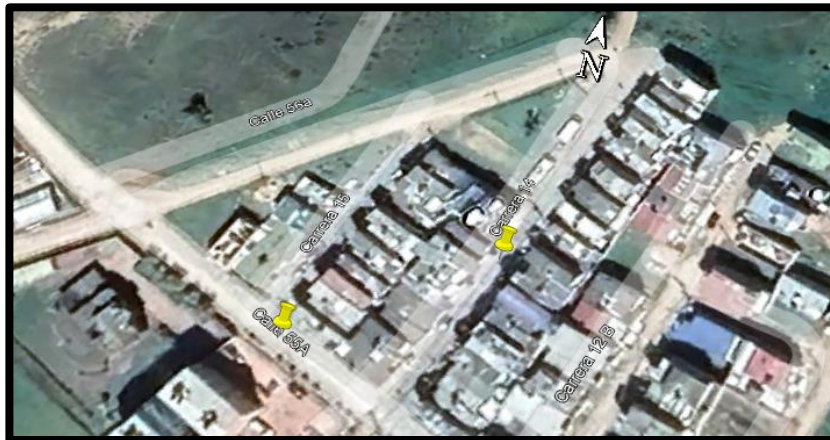
Ilustración 30 Ubicación propuesta de reductores de velocidad.

Se observó que se trata de un barrio de carácter residencial donde el tránsito de niños y mascotas es notable, por las calles mencionadas transitan algunas rutas de transporte público colectivo y por las condiciones de topografía de las calles de la zona occidental del barrio (pendientes altas), los vehículos pueden adquirir altas velocidades con facilidad. Por lo anterior si se ve necesario la instalación de los reductores de velocidad solicitados por la comunidad. Por esto se recomienda instalar un reductor sobre la calle 55 A entre carreras 14 y 15, un reductor en la carrera 14 como se muestra en la siguiente ilustración

Se recomienda se instalen reductores de tipo parabólico, los cuales deben ir acompañados de señalización vertical preventiva de proximidad a resalto SP-25, ubicación de resalto SP-26, demarcación despacio y las tachas reflectivas a los lados como se muestra a continuación

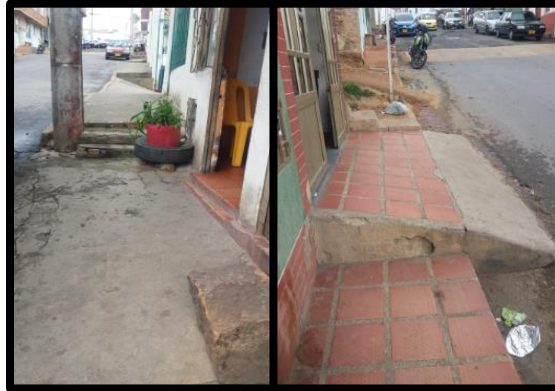
Ilustración 32 Andenes Barrio Jordán.

- **Barrio Jordán (calle 12 entre la avenida Oriental y la carrera 6, a lo largo de la transversal 5 A del barrio Jordán):** Se realizó una visita al sitio para establecer la señalización existente y su estado, es especial la que hacía referencia a reducción de velocidad. La calle tiene dos carriles los dos en sentido occidente-orienté, con una pendiente aproximada del 12%, se cuenta con andenes a ambos lados de la vía, pero estos no cuentan con las condiciones para el tránsito de todos los peatones dado que tienen escaleras Ilustración 32

De acuerdo a lo encontrado se recomendó realizar mantenimiento a algunas señales, a la demarcación e instalar señalización de ubicación de resalto SP-26 que no existía y a futuro se recomienda, mejorar la infraestructura peatonal que es muy deficiente y por esto la mayoría de peatones prefieren transitar por la calzada poniéndose en riesgo al compartir la vía con los vehículos.

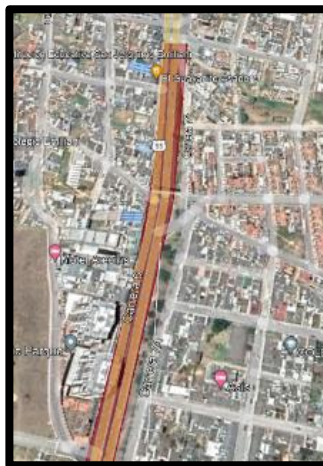
Ilustración 33 Avenida Norte entre calles 60 y 66, Tunja.

- **Avenida Norte entre calles 60 y 66, Tunja:** Se realizó una visita con el fin de hacer inventario de la señalización existente en el tramo, a lo largo del tramo se pudo evidenciar la existencia de señalización vertical y horizontal en estado de deterioro y en algunos tramos dinámicas de parqueo sobre andén que impiden el paso de los peatones. En el **anexo 3** se presenta la evidencia fotográfica de la visita realizada.

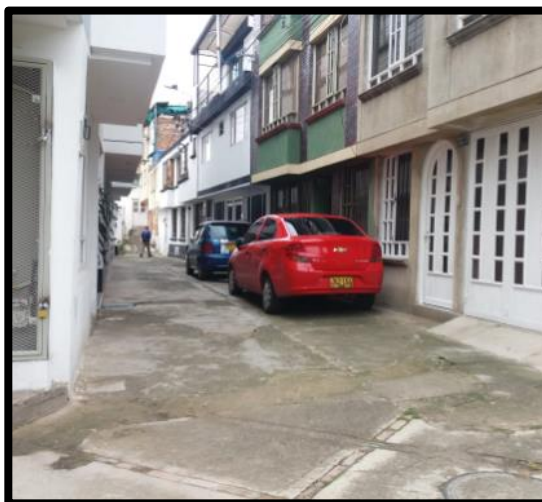
Ilustración 34 Barrio el bosque carrera 11B con calle 13B, Tunja.

El callejón solo tiene una entrada y salida vehicular, no es lo suficientemente amplio para que transiten dos vehículos por este en paralelo por lo que el parqueo de vehículos afecta la entrada y salida de vehículos, por esto se recomienda que solo se dé la entrada de vehículos para dejar o recoger pasajeros o mercancías en vehículos pequeños.

Teniendo en cuenta lo anterior como medida de solución se planteó la instalación de una señal vertical reglamentaria de prohibido parquear SR-28 al inicio de la calle, si esta no se respeta se recomienda tomar medidas más extremas como la instalación de topes vehiculares, aunque esto impediría el paso de cualquier vehículo.

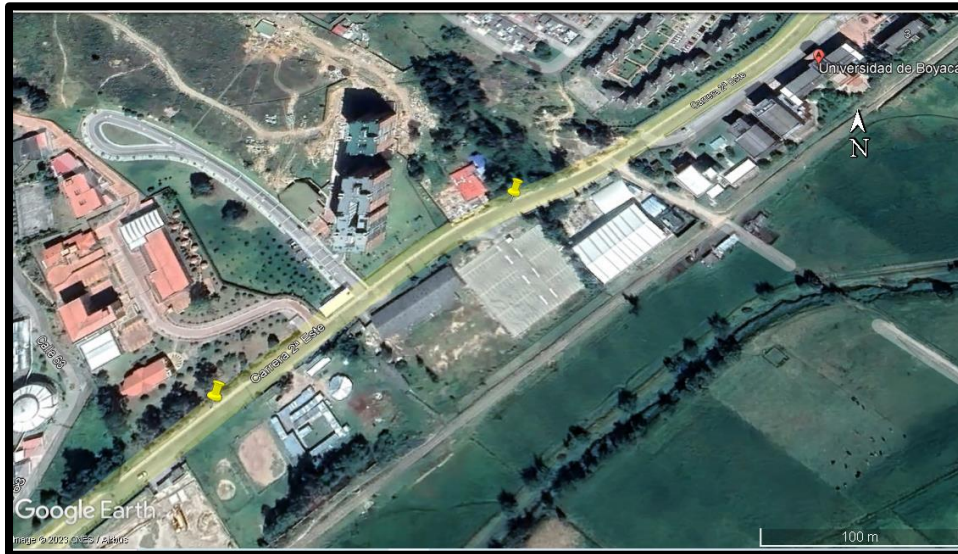
Ilustración 35 Ubicación propuesta de reductores.

En este tramo se encuentran la fundación Itedris, conjunto residencial Fontanella, algunos pequeños comercios, bodegas y la entrada de la Universidad de Boyacá por lo que existe tránsito peatonal constante, dadas las condiciones topográficas de la zona para los vehículos es fácil adquirir altas velocidades. Aunque existe señalización tanto vertical como horizontal y demarcación que indicaba el paso peatonal y la reducción de velocidad (evidencia fotográfica que se adjunta en el **ANEXO 7**, estas señales no eran respetadas, por lo que se observó la necesidad de instalar reductores de velocidad, planteando ubicarlos como se muestra en la Ilustración 35.

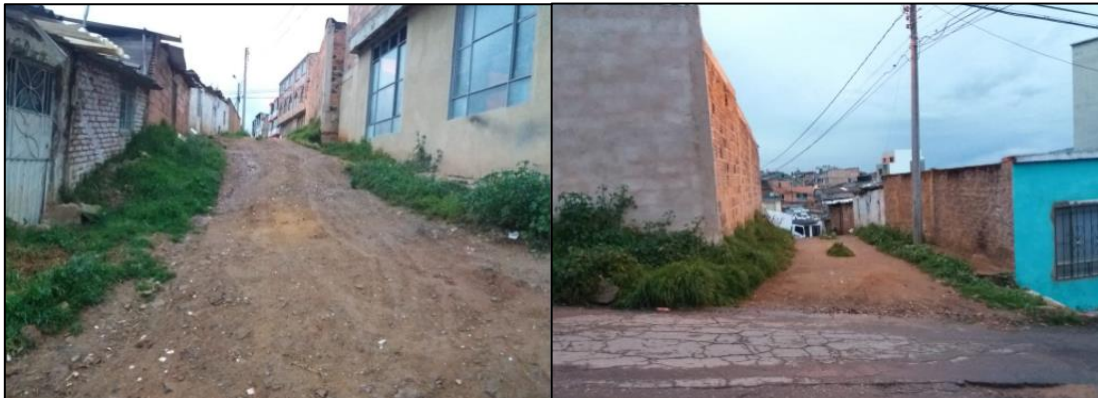
Ilustración 36 Carrera 5b #10-26, Tunja.

- **Carrera 5C con calle 8b, barrio Jordán:** Se realizó una visita al sector para observar el estado de la callejuela ubicada allí y si el paso de vehículos era seguro tanto como para estos como para las viviendas a los costados de la vía. Se observó que la vía es de aproximadamente 4 metros, se conforma de material arcilloso y sus costados está cubierto de material vegetal, no es posible que dos vehículos transiten de forma paralela por esta calle y el hacerlo solo da la posibilidad de que las viviendas del costado inferior sufran daños.

Teniendo en cuenta que ninguna de las viviendas tiene parqueadero dentro de la callejuela, se recomienda prohibir el paso de vehículos por lo que era necesaria la instalación de la señal vertical reglamentaria de prohibido el paso de vehículos automotores SR-26, para ubicarla a ambos extremos de la calle.

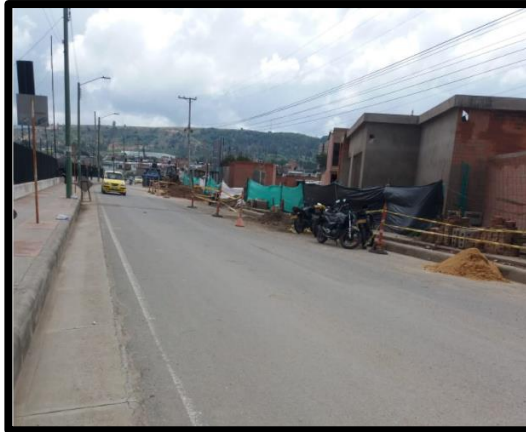
Ilustración 39 Obstrucción de andén en la calle 18 entre carrera 5 y carrera 3A.

sentido y a los dos costados tiene andenes con las dimensiones adecuadas para el paso de peatones, aunque para el momento de la visita uno de los andenes se encontraba obstruido por materiales de construcción (Ilustración 39). En cuanto a señalización se encuentra que el tramo esta correctamente señalizado y solo se recomendó la realización de mantenimiento a algunas señales verticales y demarcación que lo necesitaban, evidencia fotográfica de lo encontrado en la visita se presenta en el ANEXO 9.

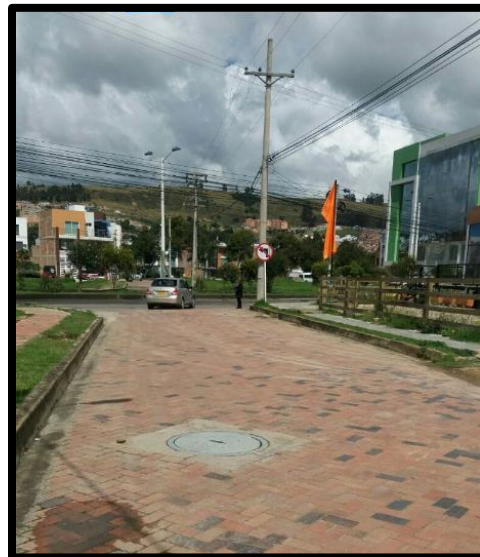
Ilustración 42 Calle 48 con Avenida Universitaria, SR-06, Tunja.

- **Remansos de la Sabana:** Este barrio cuenta con construcciones en su mayoría nuevas, es de tipo residencial y cuenta con algunos locales en cercanías a la Avenida Universitaria, el estado de sus calles es bueno y en su mayoría los andenes cuentan con las dimensiones apropiadas, pero en cuanto a señalización esta es casi nula existiendo solo una señal de prohibido girar a la izquierda SR-06 en la intersección de la calle 48 con la Avenida Universitaria (Ilustración 42).

Por lo anterior se definió a partir de lo establecido en el manual de señalización vial 2015, la señalización necesaria a instalar en el barrio, con lo que el resultado del diseño fue el presentado en la siguiente ilustración

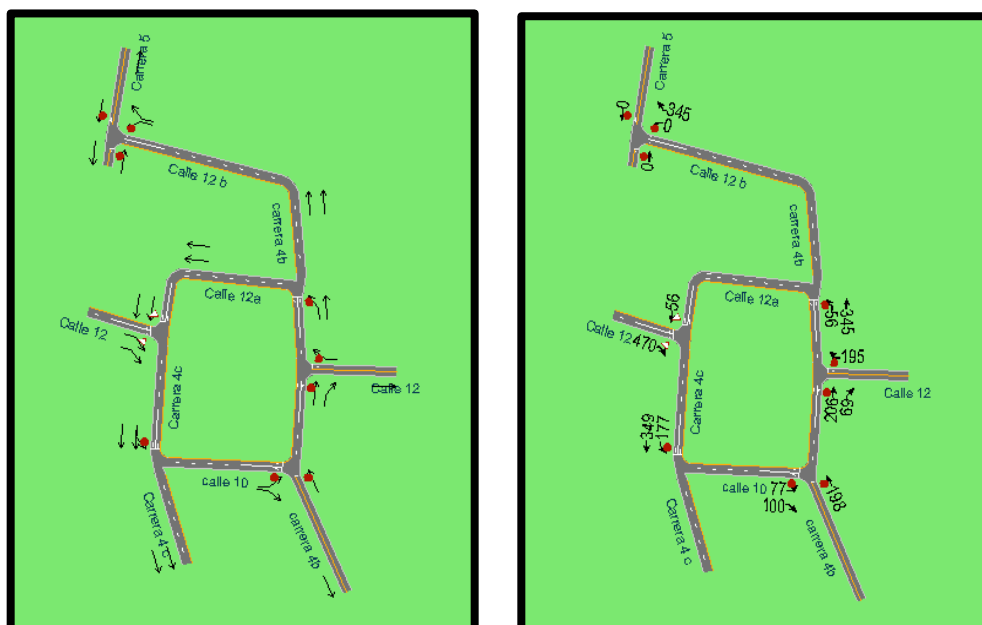
Ilustración 46. Sentidos viales con segundo escenario.

Se estableció un segundo escenario en el cual los flujos de la carrera 4c fueran solo en el sentido norte sur y los de la carrera 4b sean solo en sentido 4b sur norte, desde la calle 12, en la Ilustración 46 se presentan estas características y el volumen de cada movimiento.

Para este segundo escenario se obtuvo una relación volumen/capacidad máxima del 30%, las demoras varían entre 8.3 y 10.1 segundos, ofreciendo de igual manera niveles de servicio A y B

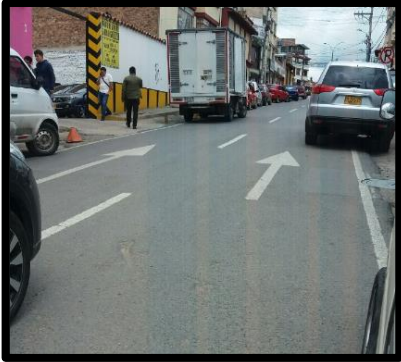
Flechas direccionales horizontales	Esta señalización se encuentra entre las calles 28A y 27A, ubicada en ambos carriles ya que la sección de la vía es unidireccional en sentido Norte-Sur y el estado que presenta es bueno siendo legible a simple vista.

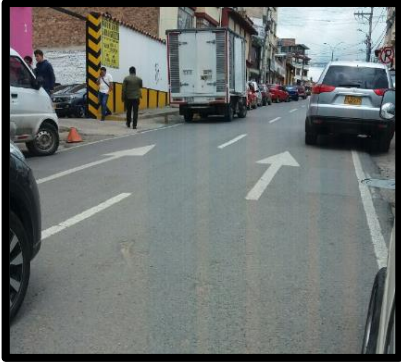
Demarcación línea blanca discontinua	La demarcación se encuentra a lo largo de la Avenida Colón entre el inicio de la zona verde existente al costado derecho de la vía, hasta media cuadra entre las calles 27A y 26, esta señalización.

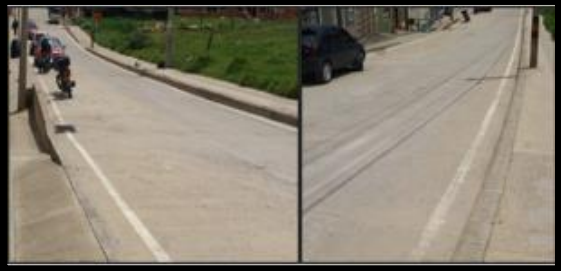
SEÑAL	DESCRIPCIÓN	EVIDENCIA FOTOGRÁFICA
Calle 18 entre carrera 5 y carrera 4		
Líneas de borde de pavimento	La vía tiene a ambos costados esta demarcación en color blanco como lo establece el manual y se encuentra en buen estado.

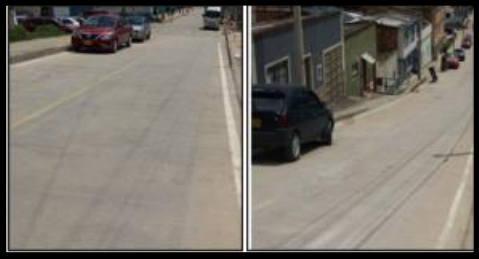
Línea central de calzada	Esta línea es continua, aunque ha perdido un poco su visibilidad por el paso del tiempo en algunos tramos aun es legible, pero se recomienda realizarle mantenimiento

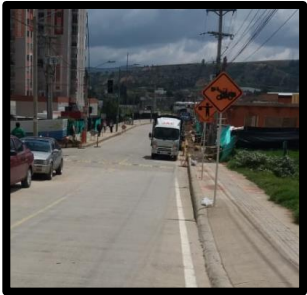
Señalización de obra Maquinaria en la vía (SPO-02)	La señal se encuentra ubicada metros antes de finalizar la cuadra y se encuentra en buen estado

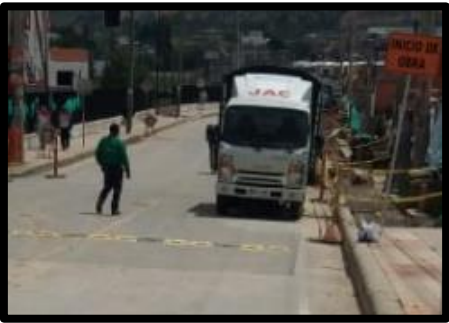
SEÑAL	DESCRIPCIÓN	EVIDENCIA FOTOGRÁFICA
Señal obra en vía, Inicio de obra	La señal se encuentra finalizando esta cuadra, el tablero se encuentra en buen estado, pero el soporte a perdido su firmeza estando declinado, por lo que se recomienda reubicarlo

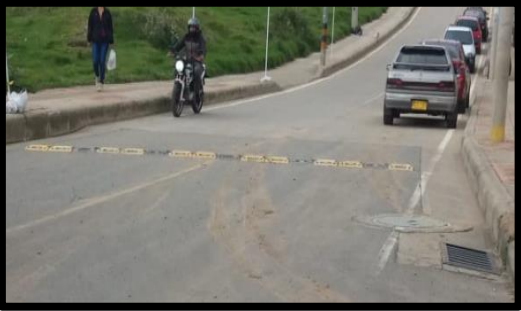
Reductor de velocidad tipo portátil	Este reductor se encuentra finalizando la cuadra, aunque se evidencia desgaste también se observa que este dispositivo cumple la función de obligar a los vehículos a disminuir la velocidad.

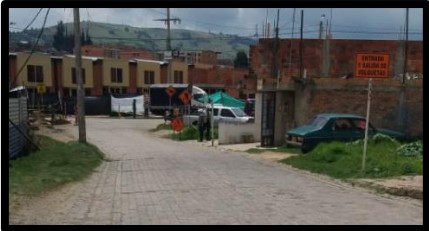
Carrera 4 entre calles 18 y 19		
Se encuentra entrada y salida de volquetas, maquinaria en la vía (SPO-02), Auxiliar de Tránsito (SPO-03)	La señalización que se encuentra en buen estado

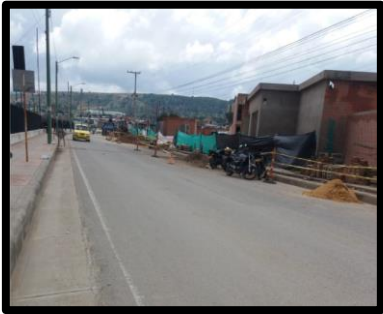
Calle 18 entre carreras 4 y 3A	En esta cuadra inicia la obra en vía, la cual se realiza al costado derecho en sentido Occidente-Oriente, ocupado parte del carril y el andén por un tramo, por lo que los peatones deben desplazarse por el andén opuesto.

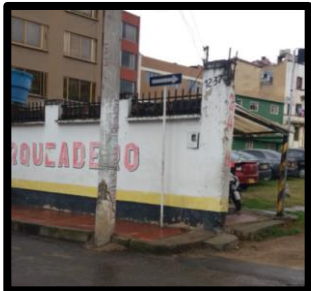
<p>Señal vertical reglamentaria sentido único de circulación, SR-38 (1)</p>	<p>La señal se ubica en el costado izquierdo de la calle en la intersección de la calle 21 con carrera 13, la señal se encuentra en buen estado y por su ubicación es clara y visible para los vehículos que circulan por la calle 21.</p>

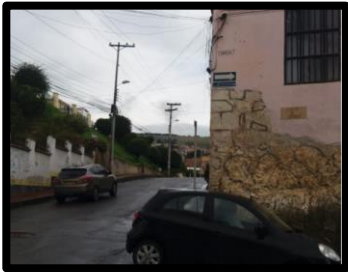
<p>Señal vertical reglamentaria sentido único de circulación, SR-38 (2).</p>	<p>La señal se ubica en la intersección de la carrera 13 con calle 21, e indica el único sentido de circulación hacia la carrera 13, esta señal no cuenta con soporte propio, si no que se encuentra adherida al muro de una edificación, el estado es bueno, siendo legible para los conductores.</p>
