Esgrafiados barrocos en la Barcelona medieval

Baroque sgraffito in medieval Barcelona

Cristina Thió i Lluch

Conservadora - restauradora de Patrimonio Arquitectónico

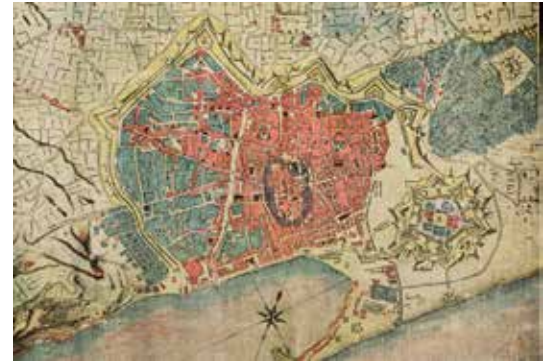
1

Estas circunstancias hicieron modificar completamente la configuración urbana, dotándola de construcciones militares y obligando a numerosos ciudadanos a trasladarse al barrio de la Ribera, el cual acabará sobredensificándose en un corto espacio de tiempo. La masificación provocó la superposición de construcciones, cubriéndose las calles con columnas y porches para ganar espacio. Las casas crecieron en altura dificultando la entrada de luz y la ventilación. En 1742 se construyen las primeras casernas militares en la Barceloneta, adonde se trasladarían los habitantes que vivían en barracas. Una parte de la población se instaló extramuros, al otro lado de la Rambla, en lo que sería el germen del actual barrio del Raval (fig. 1).

At the beginning of the eighteenth century, Barcelona remained enclosed within the medieval walls at the foot of Montjuïc, a hill that was crowned with its fortress and castle in 1640. It was surrounded by orchards that supplied its inhabitants with food, and were irrigated by the Rec Comtal, a hydraulic structure that supplied water to the city. At that time, Barcelona was overcrowded and conditions were unsanitary. Numerous ships from overseas visited the port, generating business and supplying the city with merchandise, workers and soldiers. The troops of King Philip V launched an assault on the city during the last phase of the War of the Spanish Succession. Barcelona fell on 11 September 1714. The victors razed the Born neighbourhood to build the citadel, a military fortification that would enable control of the city. These circumstances caused the urban landscape to be completely transformed with the building of military features and forcing numerous citizens to move to the Ribera neighbourhood, which rapidly became overpopulated. This overcrowding caused the overlapping of constructions, where streets were covered with columns and porches to gain space. The houses grew in height, hampering ventilation and making it difficult for light to enter. In 1742, the first military barracks were built in Barceloneta, prompting the inhabitants of hovels to move there. A part of the population settled outside the walls, on the other side of the Rambla, which would be the genesis of the current neighbourhood of Raval (fig. 1).

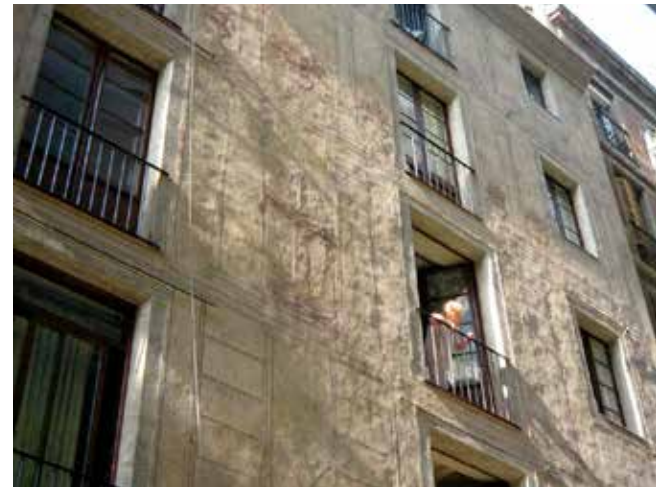
2

2. Esgrafiado con efecto de piel arrugada tan característico, en calle Tallers 69.

2. The highly distinctive wrinkled skin effect sgraffito, in carrer Tallers 69.

It tended to be applied with a first thin layer of coarse aggregates followed by a second grease that penetrated the first layer, giving the appearance of a single layer. This is a specific characteristic of Catalan sgraffito during that period. The main tool employed in this technique was the hole saw. This was used for the unusual "wrinkled linen sheet" drawing effect (figs. 2-3).

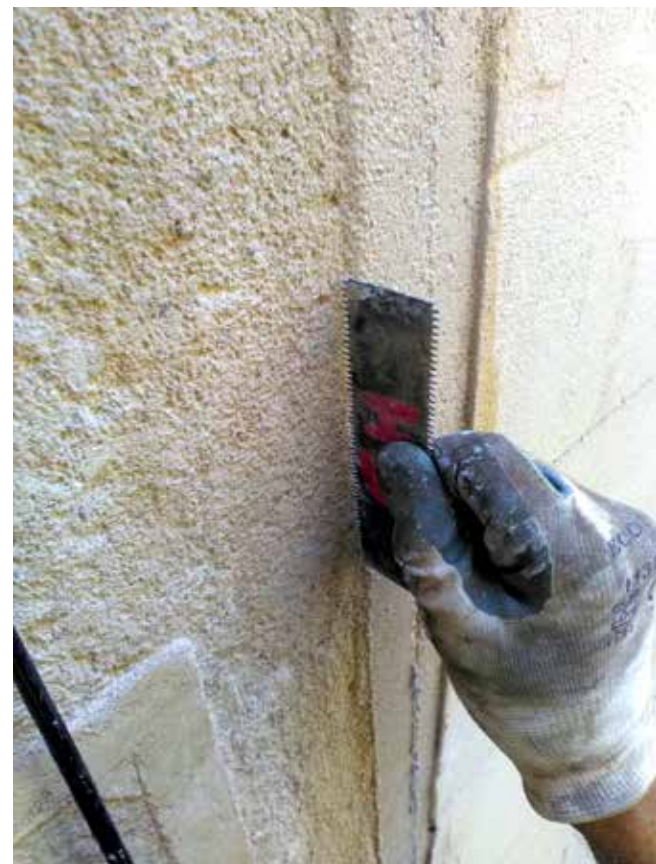
3

3. Sierra de vaciar en la ejecución de un esgrafiado, en calle Sabataret 5.

3. Hole saw for creating sgraffito, in carrer del Sabataret 5.

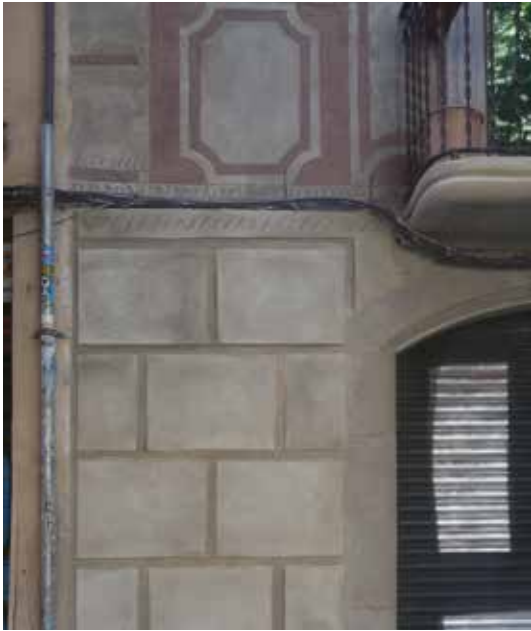
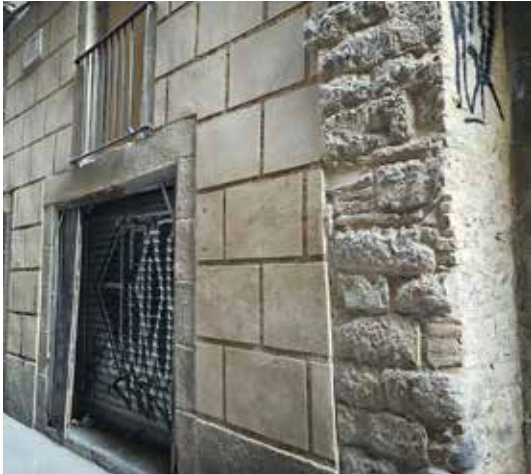
4 y 5. Falsos sillares de planta baja realizados con cangrejo, en calles Petons 2 y Còdols 5.

4 y 5. Fake ground floor ashlar created with a "crab", in Carrer dels Petons 2 and Carrer Còdols 5.

Las plantas bajas de muchos de los edificios con revestimientos barrocos, construidas con mampostería mixta u otras técnicas, se decoraban con grandes sillares fingidos, cuyos despieces se realizaban con la ayuda de un cangrejo (herramienta que se hacían los estucadores con una madera y un metal para vaciar los estucos y conseguir dibujar un esgrafiado; figs. 4-5).

The ground floors of many of the buildings with Baroque renderings, built with mixed masonry or other techniques, were decorated with large fake ashlar, which were carved using a "crab" (a tool that stucco workers made with wood and metal to empty the stucco in order to draw a sgraffito; figs. 4-5).

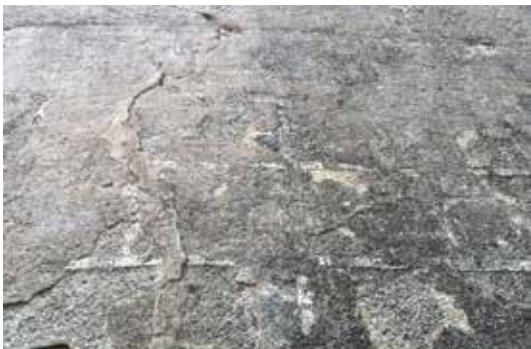
6

6. Falso encintado sobre paramento revestido, en calle Mercè 17-19.

6. Fake bands on rendered wall, in Carrer Mercè 17-19.

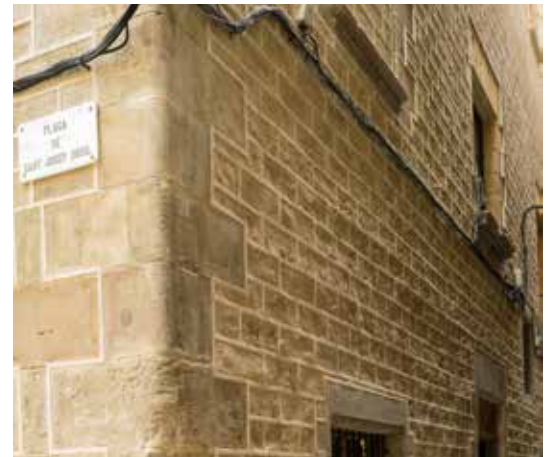
7

7. Falso encintado y cadena en esquina en Palau Fivaller, calle Ave María.

7. Raised fake joints and ashlar on corner of Palau Fivaller, carrer Ave María.

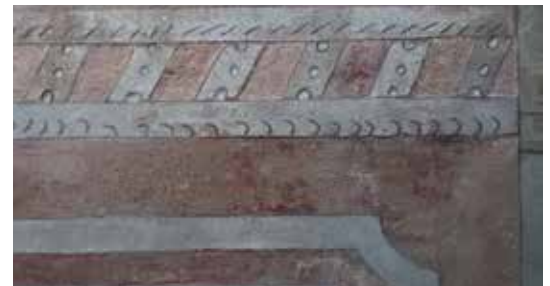
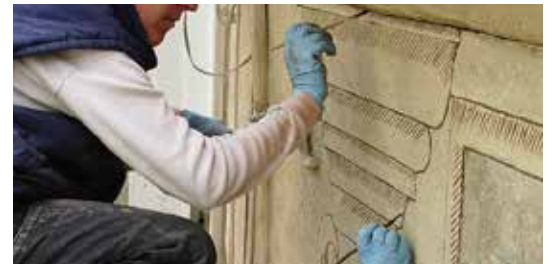
8 y 9. Ejemplos de sombras fingidas hechas a mano alzada, en calles Petons 2 y Tallers 69.

8 and 9. Examples of freehand fake shadow, in carrer dels Petons 2 and carrer dels Tallers 69.

Estos encintados eran muy delgados, con escaso relieve encima de la piedra. En muchos casos se trazaban falsos encintados para disimular la mampostería mixta del soporte. Un estucado inicial escondía la mampostería mixta y un encintado de estuco graso simulaba las juntas entre sillares (figs. 6-7) En ocasiones se dibujaban o grafiaban líneas de sombras hechas a mano alzada, que aún hoy resultan visibles (figs. 8-9).

These fake joints were very thin, with little relief on top of the stone. In many cases, the joints were drawn to hide the mixed masonry of the base. An initial stucco hid the mixed masonry and an oily stucco simulated the joints between ashlar (figs. 6-7). Sometimes freehand shadow lines were drawn or scratched, and are still visible today (figs. 8-9).

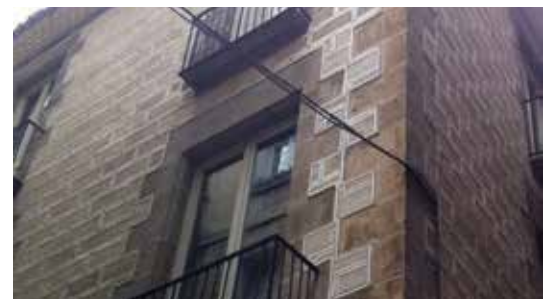
10

10. Esgrafiado pintado con líneas que imitan volúmenes con el centro vaciado, en calle Sant Felip Neri.

10. Sgraffito painted with lines that imitate volumes with an empty centre, in carrer de Sant Felip Neri.

saw and the punch. It is a form of trompe l'oeil based on shadows. An outstanding example of this type of decoration can be found in Carrer de Sant Felip Neri (figs. 10-12). The diversity of examples in Italy and other countries confirms that there are many more ways to interpret scratched or sgraffito ashlar (figs. 13-14).

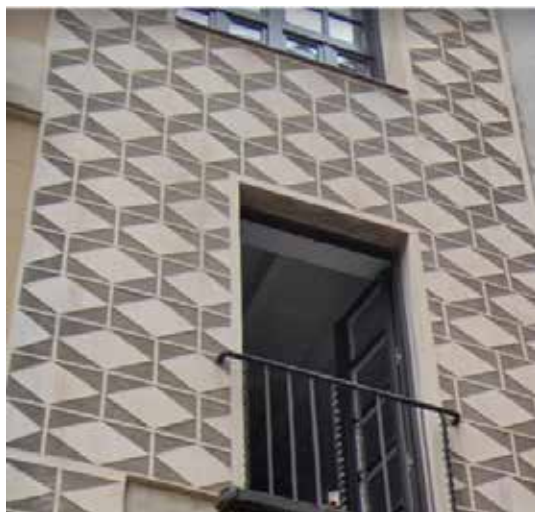
11

11. Decoración cono puntas de diamante y encintado, en calle Sombrerers.

11. Decoration with diamond shapes and fake joints, in carrer dels Sombrerers.

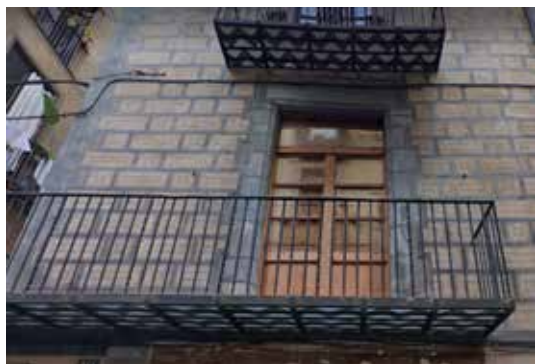
12

12. Decoración con puntas de diamante planas, en calle Agullers 10.

12. Decoration with flat diamond shapes, in carrer dels Agullers 10.

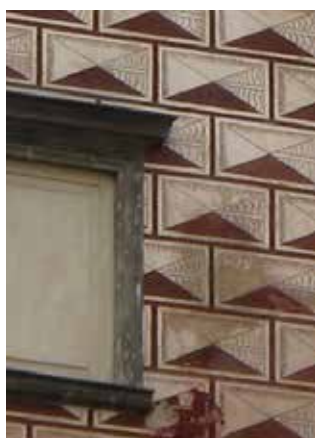
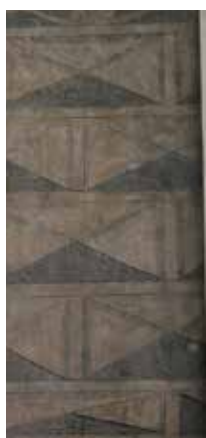
13 y 14. Ejemplos de sillares con sombras grafiadas, Italia.
13 to 14. Examples of ashlars with scratched shadows, Italy.

Algunos esgrafiados conforman falsos sillares que, con líneas muy simples – grafiadas o pintadas–, sugieren un cierto volumen. Solo con el paletín, la sierra de vaciar y el punzón se pueden conseguir multitud de variedades con ilusión de relieve. Sería como un trampantojo hecho a base de sombras. Un ejemplo destacado de este tipo de decoración lo encontramos en la calle Sant Felip Neri (figs. 10-12). La diversidad de ejemplos en Italia y otros países demuestra que existen muchas más formas de interpretar los sillares grafiados o esgrafiados (figs. 13-14).

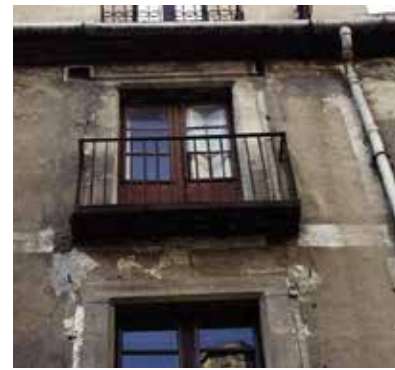
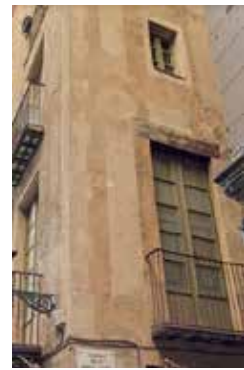
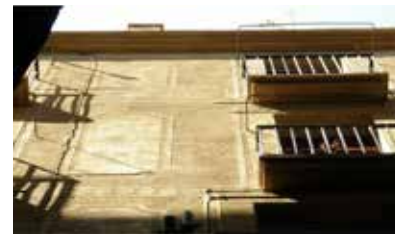
15 a 18. Esgrafiados formando plafones, en las calles de la Bòria, dels Mirallers/Sombrerers, Còdols y la calle de los Arcos, hoy desaparecida.

Este solía coincidir al nivel de otros plafones horizontales situados en las líneas de imposta (figs. 15-18). En otros edificios el corte del esgrafiado juega con diferentes motivos decorativos como plafones o triángulos, combinando el lleno y el vacío, el liso y el rallado.

This tended to coincide at the level of other horizontal panels located on the fascia lines (figs. 15-18). In other buildings, the cut of the sgraffito plays with different decorative motifs such as panels or triangles, combining the filled and empty spaces, the smooth and the grated.

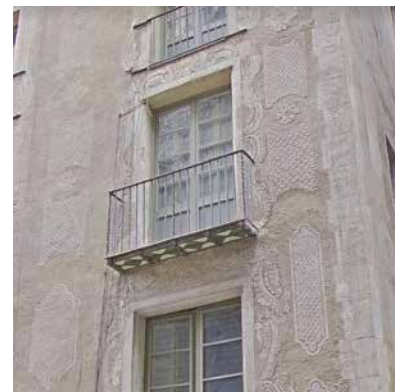
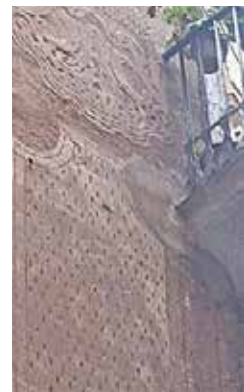
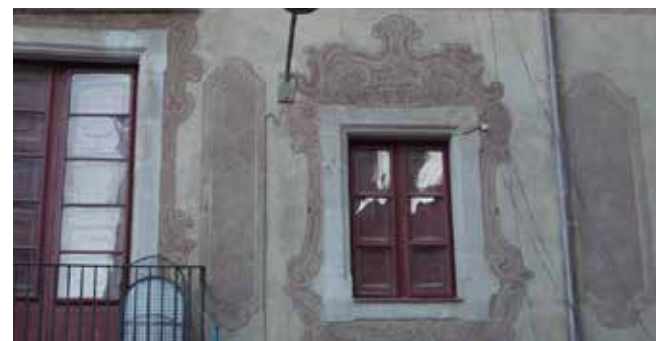
19 a 21. Ejemplos de plafones esgrafiados y grafiados, en calle Sombrerers, Banys Nous y Semoleres.

19 to 21. Examples of sgraffito and scratched panels, in carrer dels Sombrerers, carrer dels Banys Nous and carrer de les Semolers.

plafones cuentan con un motivo vegetal central que ira evolucionando hasta el siglo XIX, cuando estos plafones alargados se quemaran al fuego y la flor central pasará a ser de cerámica cocida pintada con volumen (figs. 19-21).

These are soffits with a higher level of decoration. They are usually scratched on the inside with lines or serial notches, and are accompanied by pebble motifs or large shells and a combination of plant motifs. Specifically, the most frequent themes are fish scales, lines, triangles and circular forms, combined with shells and plant decoration. These panels have a central plant motif that evolved until the nineteenth century, when these elongated panels were fired and the central flower became a voluminous painted fired ceramic (figs. 19-21).

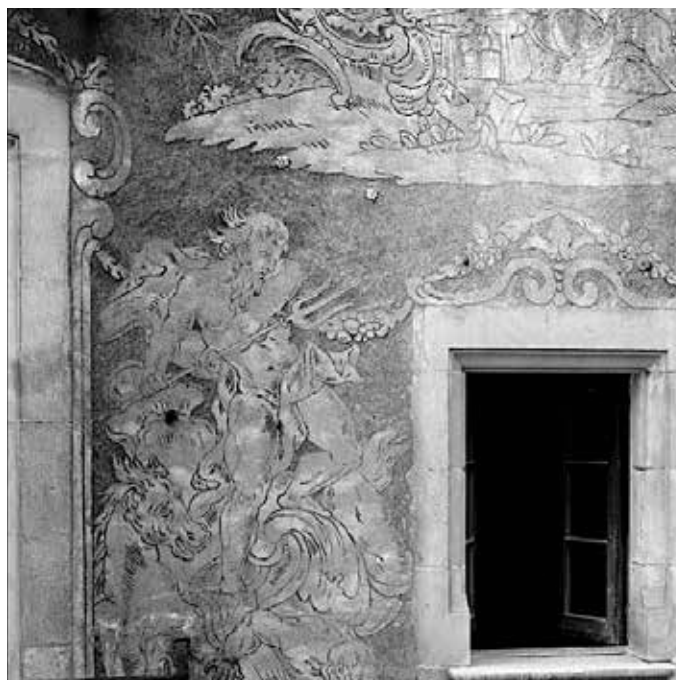
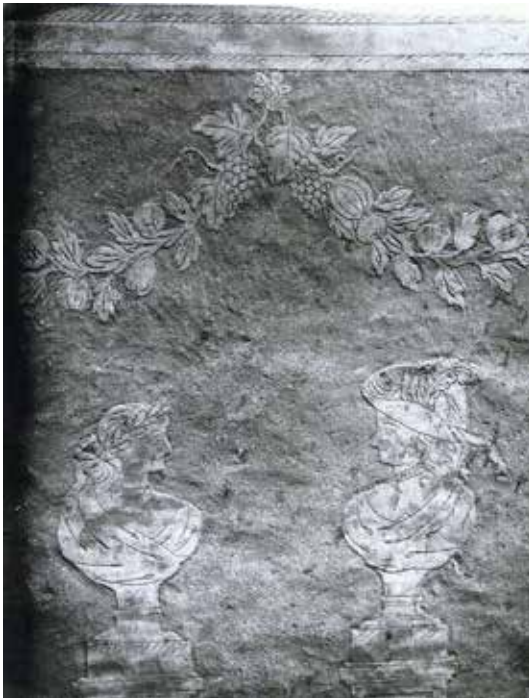
26 y 27. Motivos decorativos esgrafiados, en calle Botella 16 y Flassaders 13.

26 and 27. Sgraffito decorative motifs, in Carrer d'En Botella 16 i Carrer dels Flassaders 13.

de época, jarrones, guirlandas y claroscuros que nos adentran en el exuberante lenguaje barroco. Vuelven a ser esgrafiados muy ricos en grafía, iconología y color que se servían de plantillas para agilizar los trabajos (figs. 24-27).

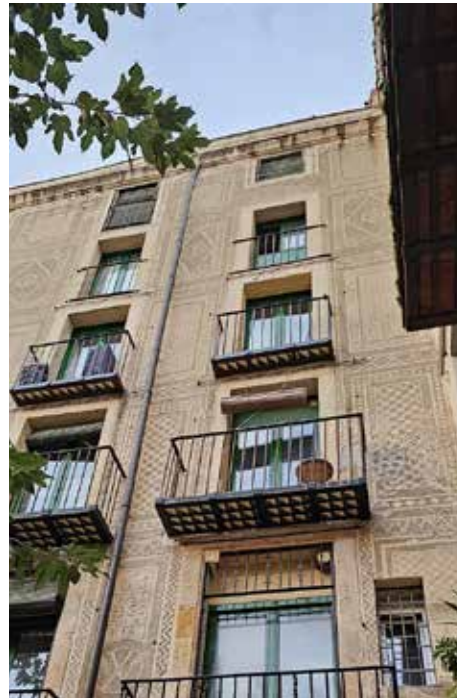
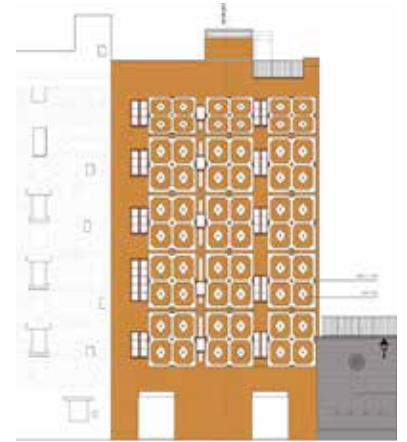
28 y 29. Ejemplos del Fossar de les Moreres y plaza de Santa María del Mar. Este tipo de tapiz se extenderá en el Modernismo con diferentes patrones.

Este tipo de esgrafiados presenta fachadas con decoración integral simulando tapices bizantinos o mosaicos romanos. Es muy característico de estos paramentos la incorporación del símbolo de la congregación de Jesús «JHC», tal como puede apreciarse en el Fossar de les Moreres, cerca de la Basílica de Santa María del Mar. Justo enfrente de la misma basílica se localiza otro edificio tapizado con un esgrafiado a base de puntas de diamante que se extiende por toda la fachada (figs. 28-29).

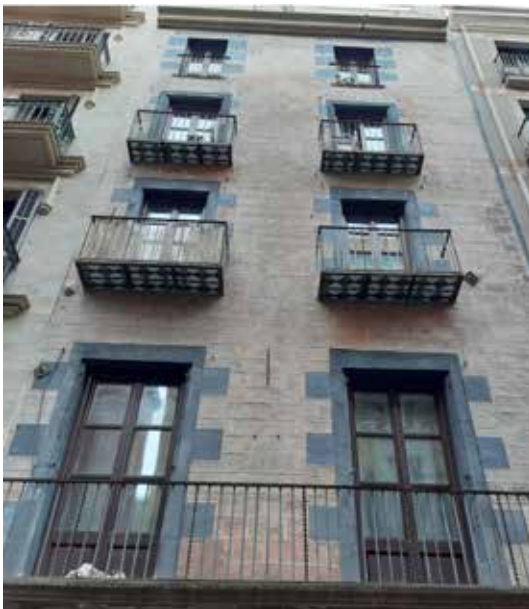
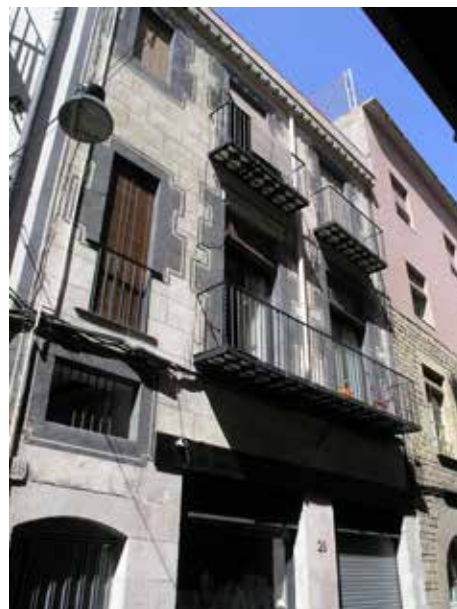
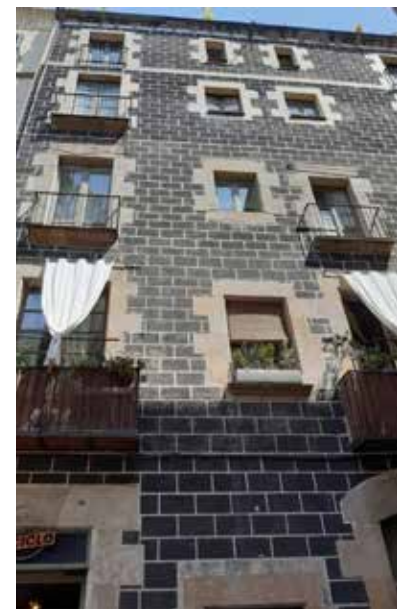
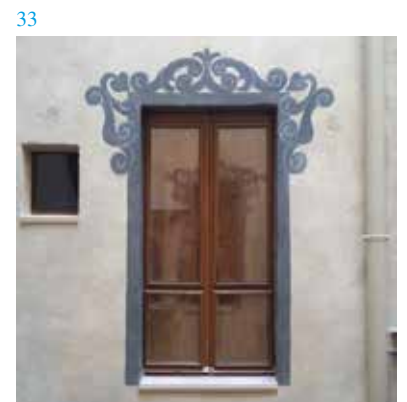
30 a 33. Ejemplos de aplicación de pinturas negras, en calle Carme 12, Sant Pere Més Baix 29, Nou de Sant Francesc y Blanqueria 14.

30 to 33. Examples of application of black paints, in Carrer del Carme 12, Carrer de Sant Pere Més Baix 29, Carrer de Nou de Sant Francesc and Carrer de la Blanqueria 14.

be seen applied to the entire base rendering, in the dividing and perimeter chains and in the double or single bands. The neighbourhood where the most façades of this type are found is Sant Pere (figs. 30-33).

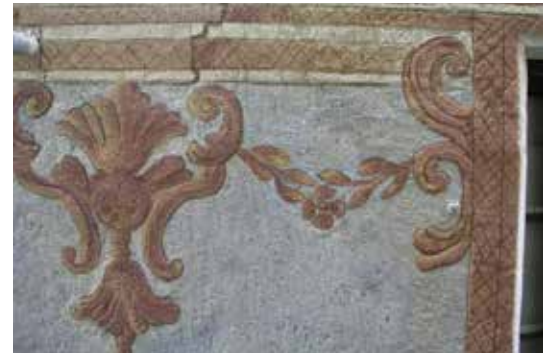
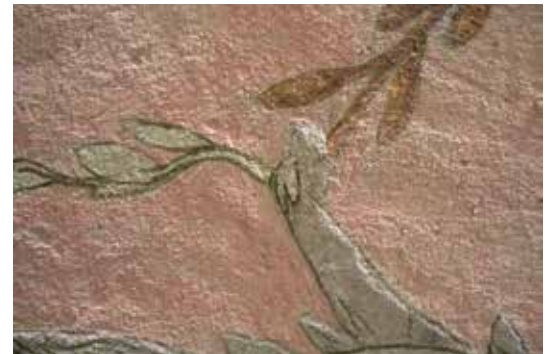
39 y 40. Ejemplos de pinturas combinadas con esgrafiados, en calle Blanqueria 14.

39 and 40. Examples of paintings combined with sgraffito, in Carrer de la Blanqueria 14.

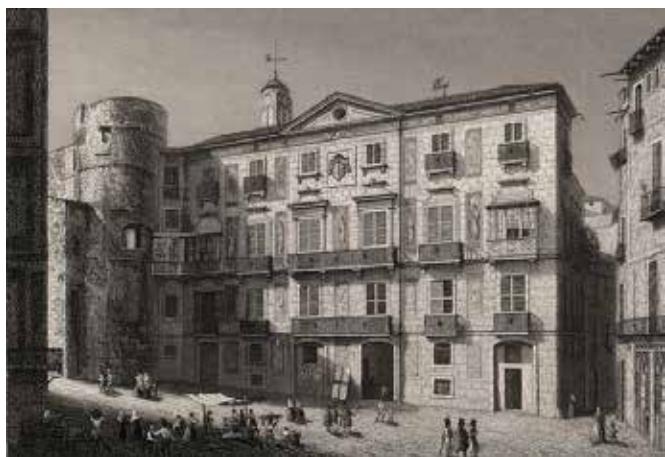
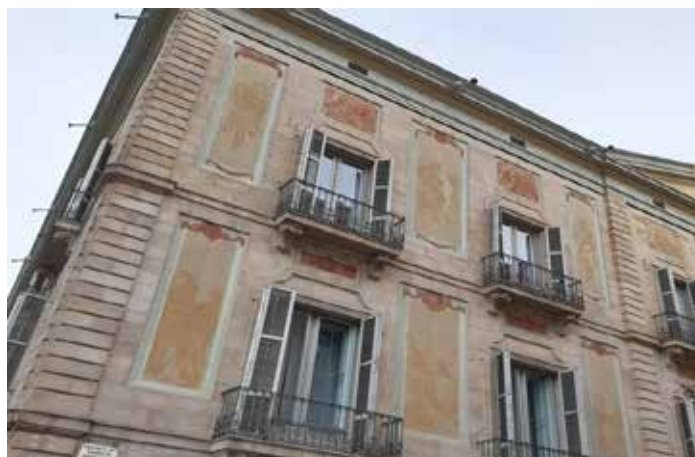
41 y 42. Ejemplos de pinturas palaciegas en el Arquebisbat y en el Palau Moja.

display extraordinary workmanship, with drawings of characters combined with a landscape background and other motifs. These can be observed in the Moja Palace (with polychrome paintings) and in the Archbishopric building in Plaça Nova (with monochrome drawings) (figs. 41-42).

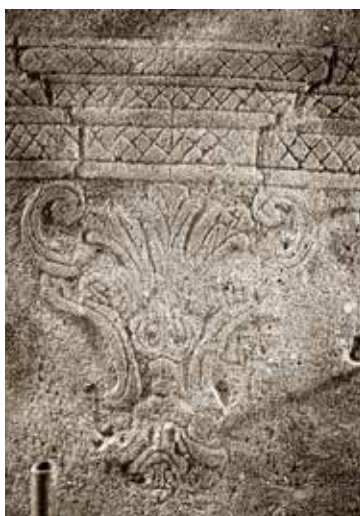
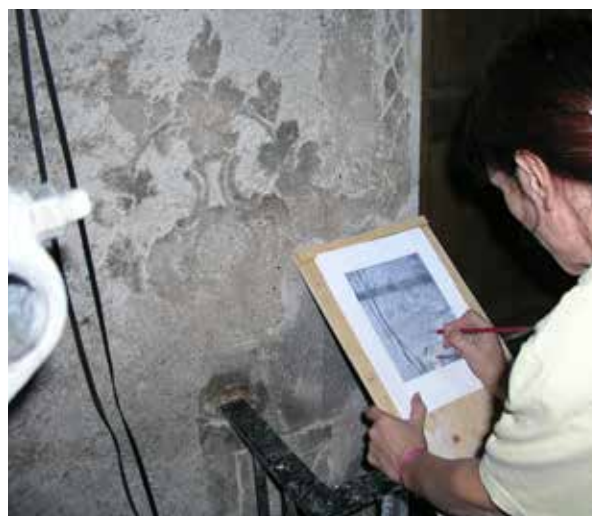
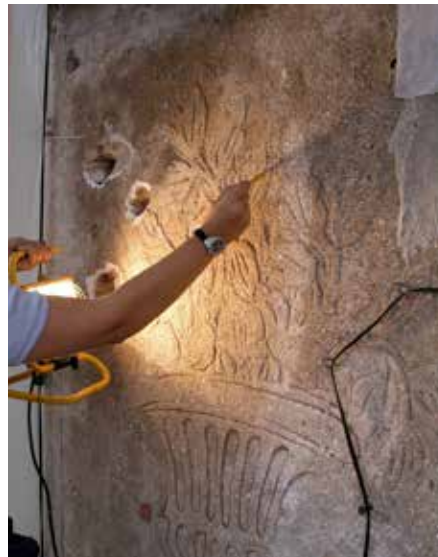
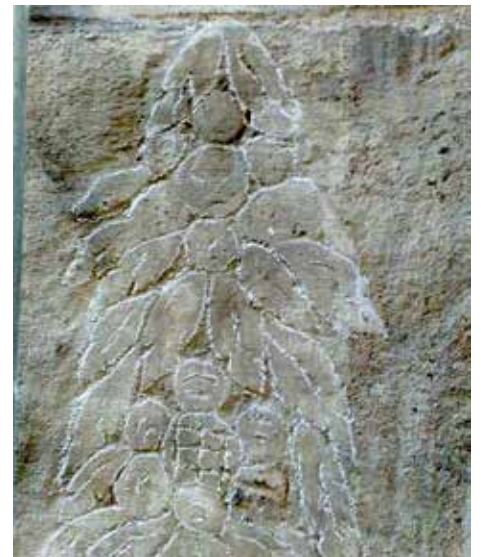
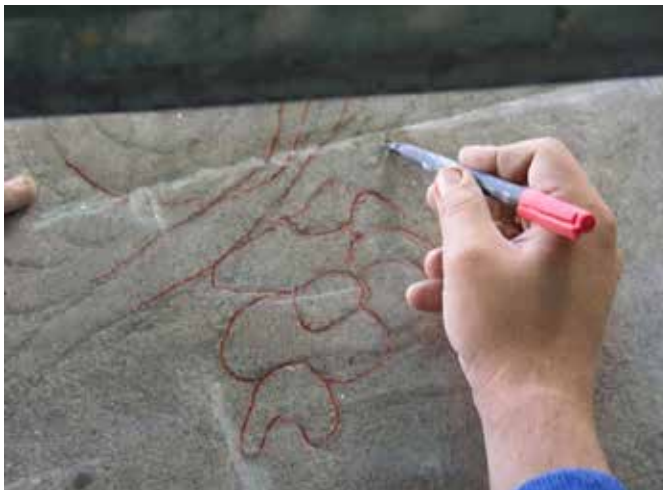
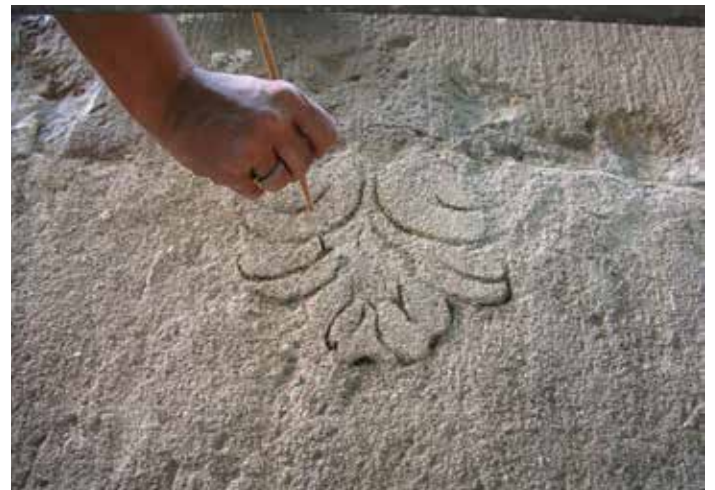
En tercer lugar, deben practicarse analíticas de todo tipo, desde granulometrías a microscopio, a documentación del estado de la piel con luz rasante para poder descubrir la grafía más escondida y desgastada. Finalmente se realizarán plantillas de todos los vestigios encontrados (figs. 46-52). Conviene evitar la demolición y reconstrucción del esgrafiado aun basándose en el calco, ya que la reproducción de un esgrafiado calcado acaba por perder el carácter concreto de cada obra, la forma de trabajar, el cromatismo -elaborado a mano alzada- y, en definitiva, las cicatrices del paso del tiempo, con el riesgo de diluirse la esencia particular de cada artista y cada obra. Es esencial seguir los criterios deontológicos de la profesión al acometer una restauración. Hay que conservar y salvaguardar los elementos constructivos, los materiales y técnicas

Finally, templates of all the vestiges found are created (figs 46-52). It is advisable to avoid the demolition and reconstruction of the sgraffito, even

- Desprendimiento – Detachment
- Zonas en desprendimiento – Sections showing detachment
- Zonas disgregadas – Crumbling sections
- Grieta – Crack
- Fisura – Fissure

- Microfisura – Microfissure
- Pérdida soporte – Loss of structural elements
- Revestimiento craquelado – Cracked rendering
- Erosión – Erosion
- Bolsas – Bulges

- Eflorescencias/Sales – Efflorescence/Salts
- Patina biológica – Biological patina
- Costra negra – Black crust
- Degradación superficial – Surface degradation

- Manchas (Suciedad) – Stains (Dirt)
- Manchas óxido – Rust stains
- Restos pinturas – Paint traces
- Encintado dañado – Damaged bands
- Parche de mortero artificial – Repair with artificial mortar

- Parche de mortero natural – Repair with natural mortar
- Zonas con esgrafiados – Areas with sgraffito
- Caja de persiana – Blind box
- Elementos metálicos – Metal elements

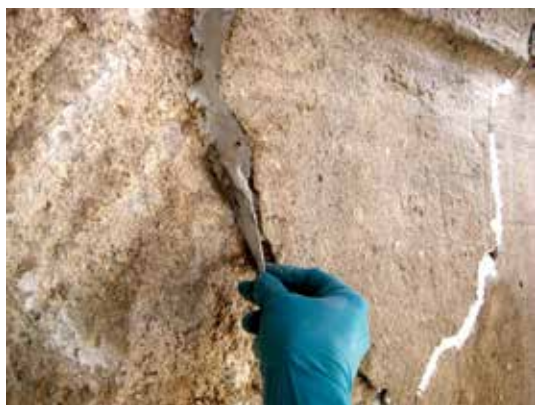
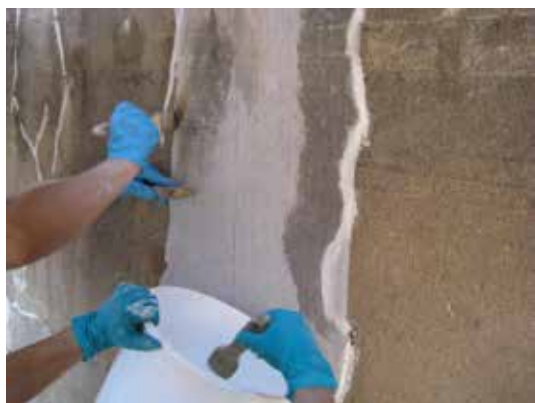
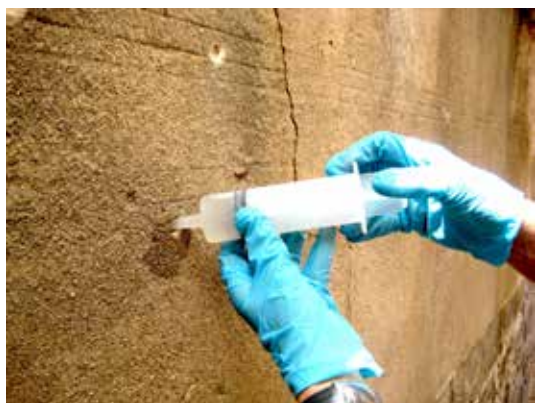
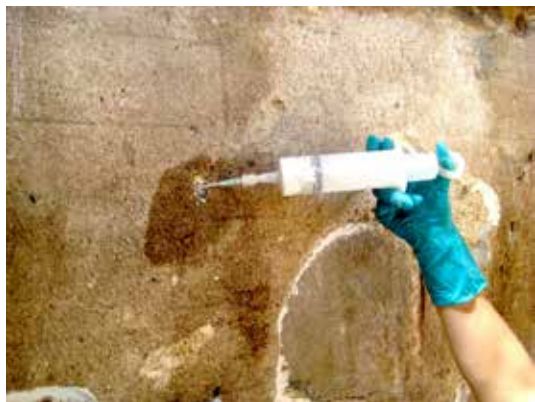
54 a 57. Técnica para la consolidación de áreas descohesionadas: (54) Perimetrado de cal aérea, al sesgo, para poder fijar el estuco descohesionado en el soporte; (55) engasado del esgrafiado perimetrado previamente para poder proceder a agujerear con el taladro; (56) inyección de agua y alcohol en el interior del revestimiento para humectar; (57) consolidación del revestimiento descohesionado mediante inyecciones de cal hidráulica natural NHL 3,5 y árido micronizado.

54 to 57. Technique for the consolidation of loose areas: (54) Perimeter of aerial lime, at an angle, enabling the loosened stucco to be fixed on the support; (55) previous application of gauze to the sgraffito perimeter in which holes are made with the drill; (56) injection of water and alcohol inside the lining to moisten; (57) Consolidation of the loosened covering by injections of NHL 3.5 natural hydraulic lime and micronized aggregate.

To carry out these injections, however, it is necessary to cover the loosened surface with large-weave gauze and attach it to the facing with a reversible Paraloid B72-type acrylic resin, 10% in acetone. Once the entire section is protected with the gauze, water and alcohol are injected to break the surface tension of the water, and then enough hydraulic lime mortar with micronized aggregates is injected in order to ensure the mechanical connection between the lining and the wall (figs. 54-57).

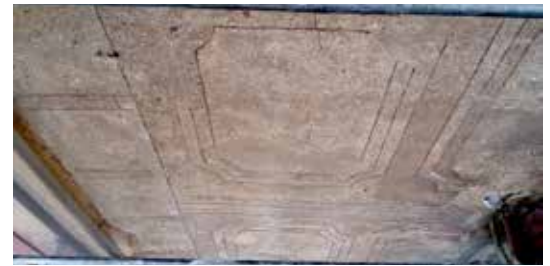
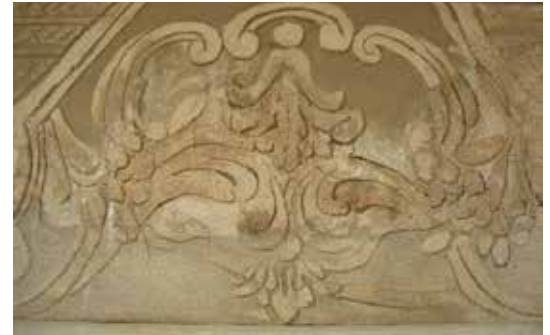
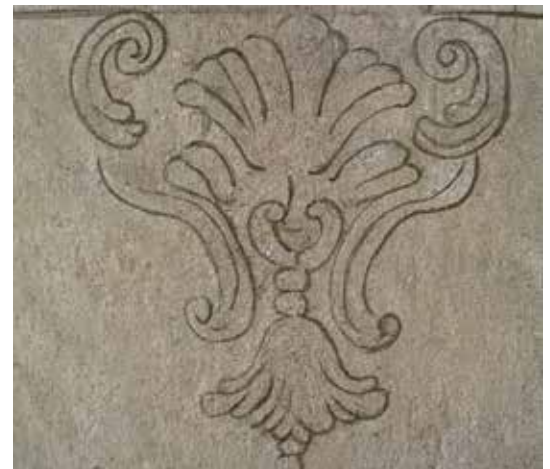
58 a 60. Ejemplos de redibujado de líneas para visualizar mejor un esgrafiado desgastado sin apenas volumen, en calle Petons (58) y calle Blanqueria 14 (59 y 60).

58 to 60. Examples of redrawing lines to improve visibility of worn sgraffito with hardly any volume, in Carrer dels Petons (58) and Carrer de la Blanqueria 14 (59 and 60).

particularities of each case. Analysing the type of aggregate used so that the added covering is as similar as possible to the original and handling tools very similar to those used at the time of construction will result in superior quality conservation and restoration. It is important to fill only the gaps. In the event that the rest of the stucco is so worn that the incised traces of the sgraffito are hardly visible, the raking light and the “development” of the images will need to be adjusted. The image must be contrasted with the help of computer applications to redraw the traces with pencil or chalk and later with silicate and sepia pigment, as if it were an engraving, in order not to lose the original and to be able to read and interpret it (figs. 58-60).
