# USO DE NANOMATERIALES PARA LA CONSERVACIÓN DE LA PIEDRA DEL TEATRO ROMANO DE CARTAGENA

## USE OF NANOMATERIALS TO CONSERVE THE STONE OF THE ROMAN THEATRE OF CARTAGENA

D. Navarro-Moreno, A. Martínez-Arredondo, V. E. García-Vera, M. Lanzón

Universidad Politécnica de Cartagena

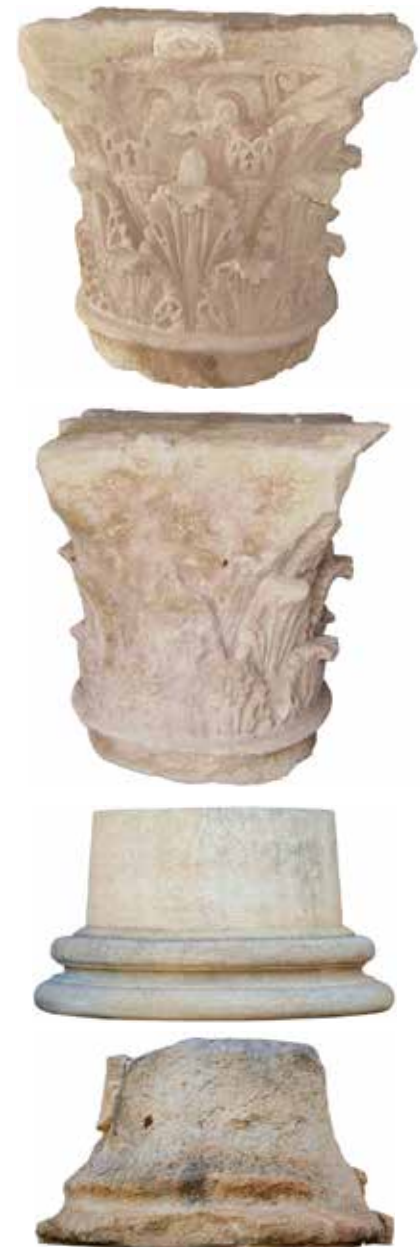
2

2. Ejemplos de degradación de elementos constructivos de *Tabaire* en el Teatro romano de Cartagena. Arriba: comparativa en un capitel donde se aprecia que el lateral que tras derrumbarse quedó en contacto con el suelo conserva mayor definición y relieve que el que quedó expuesto a la intemperie durante siglos (Museo del Teatro romano de Cartagena). Abajo: comparativa de la reconstrucción de un basamento respecto al original (2020).

2. Examples of the degradation of constructive elements made of *Tabaire* from the Roman Theatre of Cartagena. Above: comparison of a capital showing how the side that remained in contact with the ground after collapsing retains greater definition and relief than the side exposed to the elements for centuries (Museum of the Roman Theatre of Cartagena). Below: comparison of a reconstructed plinth with the original (2020).

These characteristics make it easy to extract and carve, but they also make it particularly fragile and degradable after prolonged exposure to atmospheric agents (fig. 2). This alteration is a complex phenomenon involving the stone's composition and response to its environment. Minerals are affected by

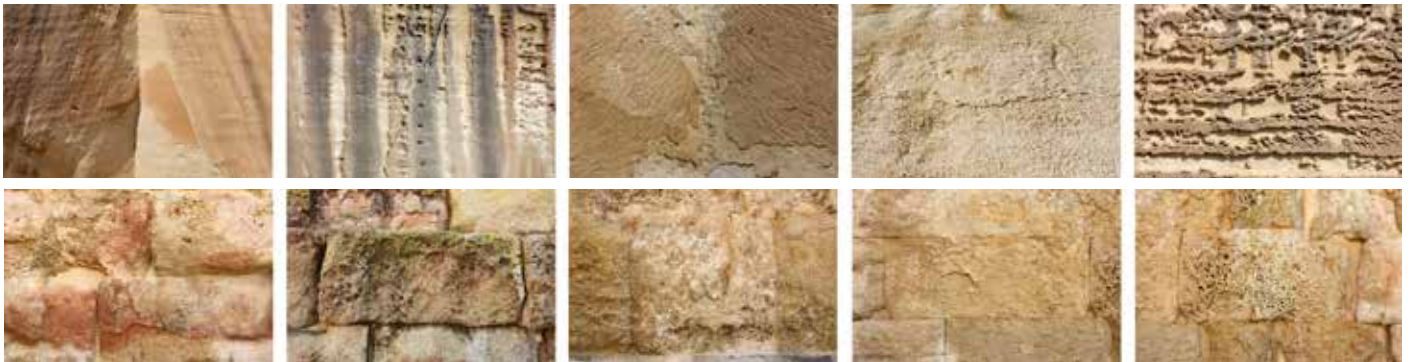
5

5. Comparativa de formas de deterioro identificadas en la cantera (arriba) y en el teatro (abajo).

De izquierda a derecha: coloración, colonización biológica, descamación, ampollas y alveolización. (2020)

5. Comparison of deterioration identified in the quarry (top) and the theatre (bottom).

From left to right: colouration, biological colonisation, scaling, blistering and alveolisation (2020).

The *Tabaire* stone of the theatre shows the same deterioration patterns identified in the quarry (fig. 5).

El frente de cantera manifiesta las alteraciones propias de las rocas sedimentarias. Alveolización, ampollas y descamación son algunas de las alteraciones más frecuentes. Aparecen también variaciones cromáticas como colonización biológica y pátinas (ICOMOS-ISCS, 2011). La piedra Tabaire del teatro reproduce los mismos patrones de deterioro identificados en la cantera (fig. 5).

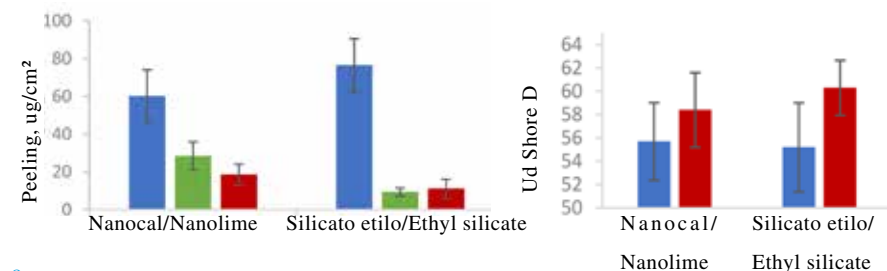
8

8. Izquierda: resultados de *peeling test* en laboratorio. Derecha: resultados dureza Shore-D. Azul: Control; verde: a los 7 días; rojo: a los 28 días.

To evaluate the consolidating power of the treatments, peeling and Shore-D hardness tests were conducted on the specimens (fig. 8). After analysing the peeling test data obtained at 7 and 28 days, progressive improvement of the surface consolidation with lime nanoparticles was observed. Over time, the development of calcium hydroxide carbonation improved surface grain cohesion, which explains why at 7 days,
