INDICADORES PARA EVALUAR LA CALIDAD AMBIENTAL DE LOS ESPACIOS VERDES URBANOS

Indicators to evaluate the environmental quality of urban green spaces

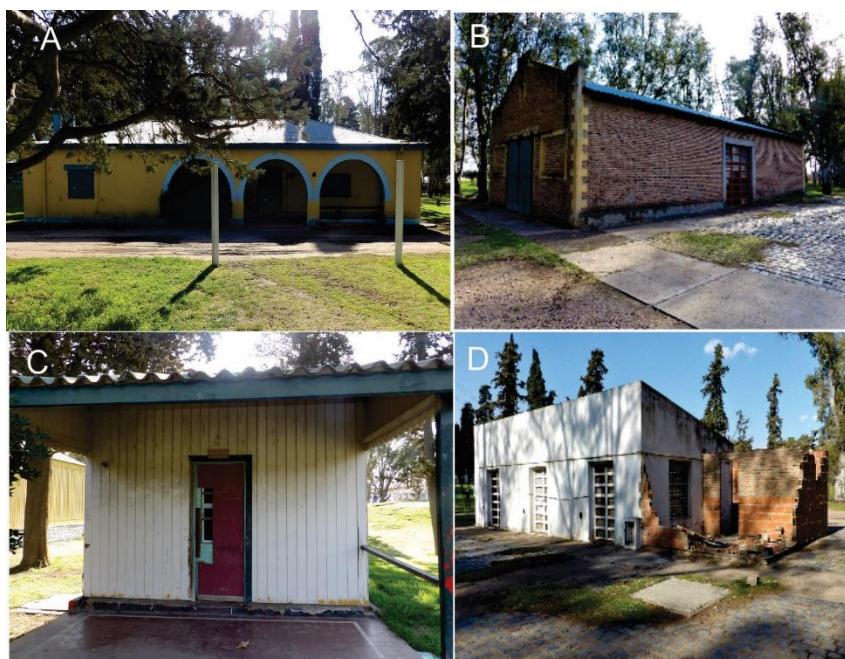
Figura 2: Viviendas y galpones de la ex quinta González Martínez.

En el Parque de la Ciudad no hay edificaciones que pertenezcan al patrimonio histórico urbano de la localidad. Las construcciones pertenecen a la antigua quinta y han sido refuncionalizadas. Un ejemplo es el Museo de Ciencias que previamente fue utilizado como un restaurante. Este es el único edificio que se encuentra en buenas condiciones y se utiliza de manera periódica. También se identifican los antiguos galpones, que se usan actualmente como depósito de la colección de carruajes y herramientas y dos viviendas que antes eran de los cuidadores de la quinta (Figura 2). De todas las edificaciones existentes, solo el Museo de Ciencias se encuentra en buen estado, las restantes poseen vidrios y luces rotas, cableado deteriorado y expuesto, entre otros.

Por otra parte, en el predio se presentan otras estructuras que son vestigios de la antigua quinta como el horno de barro y las rampas para animales, que tienen un estado regular y malo respectivamente por su desuso. También hay comederos de animales, un aljibe y un tractor fuera de funcionamiento que están en buenas condiciones y forman parte de la ornamentación del parque.

A. Museo de Ciencias Naturales, B. Galpón de carruajes, C y D. Viviendas de los cuidadores.

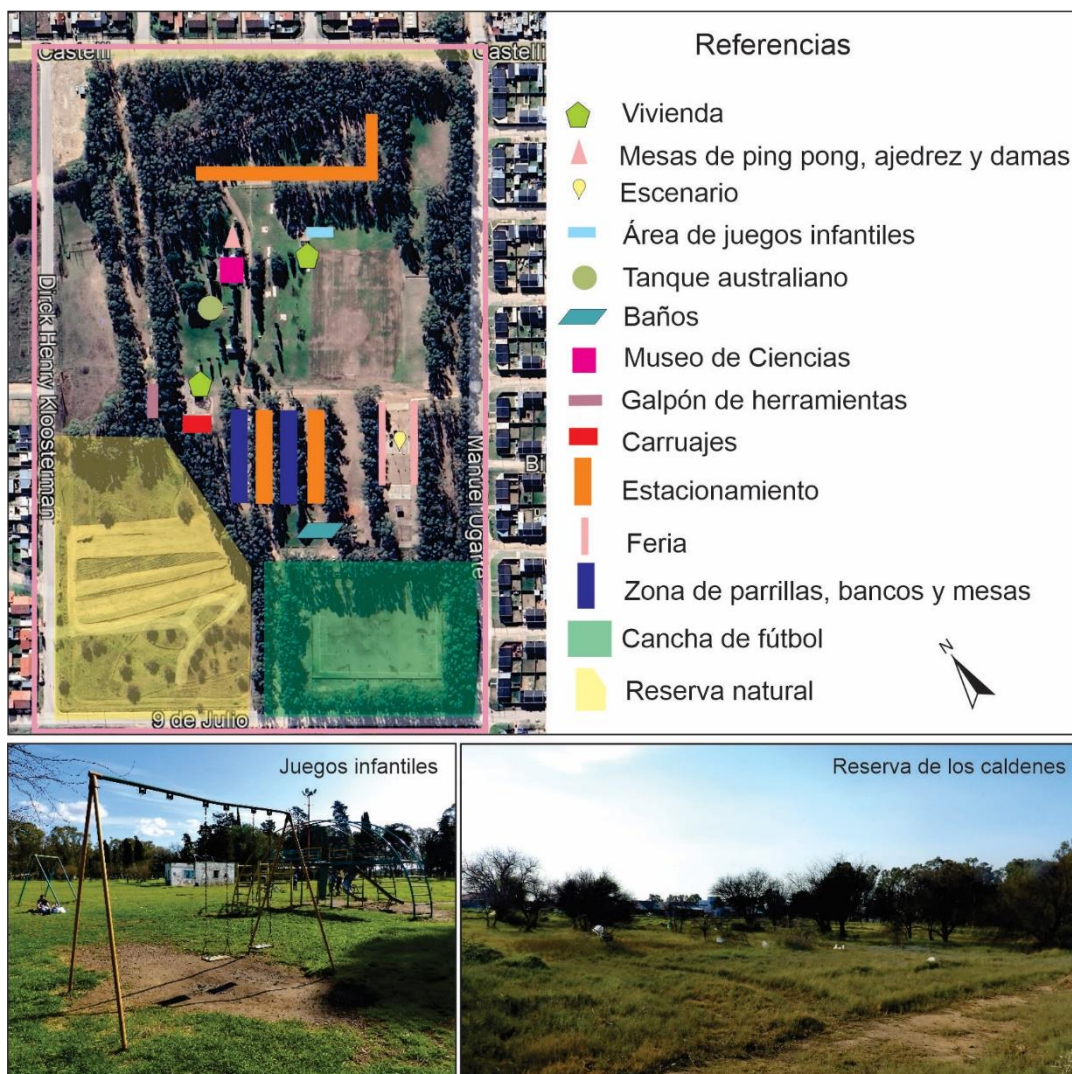
Figura 3: Infraestructura y equipamiento del Parque de la Ciudad.

En relación con el mobiliario del parque se compone por 24 bancos de cemento en buen estado y 29 parrillas junto con 23 equipos de mesas y bancos, las cuales están en estado regular. Este sector requiere reparación, especialmente en las parrillas. En el caso de los bancos, su cantidad es insuficiente principalmente durante los fines de semana. Completan este equipamiento 2 contenedores y 27 cestos de basura que están en buenas condiciones, sin embargo sería óptimo incrementar su cantidad debido al uso de este espacio verde durante los fines de semana. Por otra parte, no se observaron instalaciones adecuadas para personas con discapacidad como por ejemplo rampas, baños adaptados, juegos, etc. En la figura 3 se muestra la localización del mobiliario (o equipamiento), infraestructura y áreas del Parque de la Ciudad.

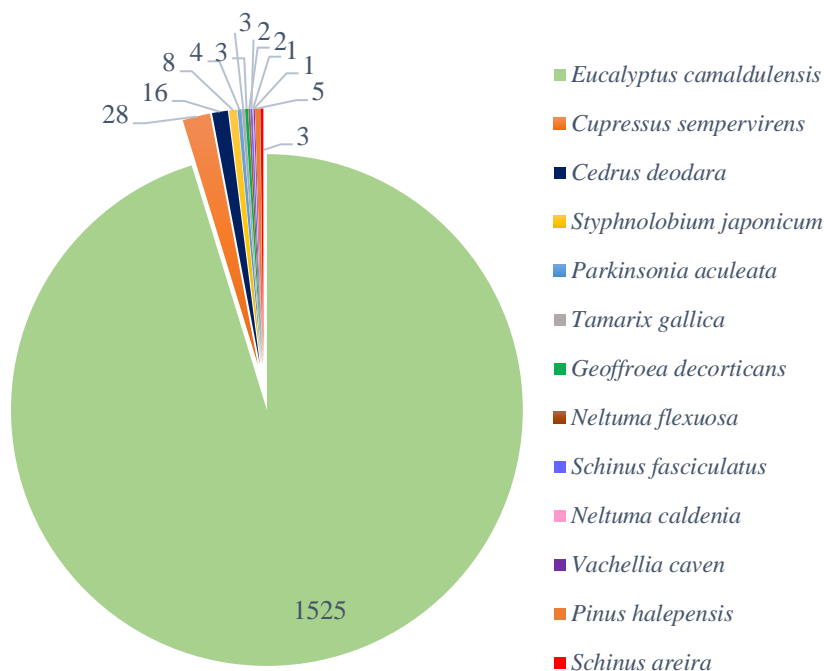
Figura 4: Porcentaje de especies arbóreas en Parque de la Ciudad.

Los ejemplares arbóreos son 1.601 pertenecientes a 13 especies. La de mayor frecuencia es *Eucalyptus camaldulensis* con un 95,2 % y *Cupressus sempervirens* (columnar y horizontal) y *Cedrus deodara*, en segundo y tercer lugar respectivamente. El resto de las especies están representados en un porcentaje bajo. Por ejemplo *Schinus areira*, *Tamarix gallica*, *Styphnolobium japonicum*, *Pinus*

halepensis, entre otros. En la figura 4 se observan los porcentajes de todas las especies arbóreas localizadas en el Parque de la Ciudad.
