Estudo das argamassas antigas da igreja de n. s^A do Amparo dos homens pardos em São Cristóvão SE/BR/**Study of the ancient mortars of the church of n. Sheels of mold men in Saint Christmas SE / BR**

DOI:10.34117/bjdv5n11-198

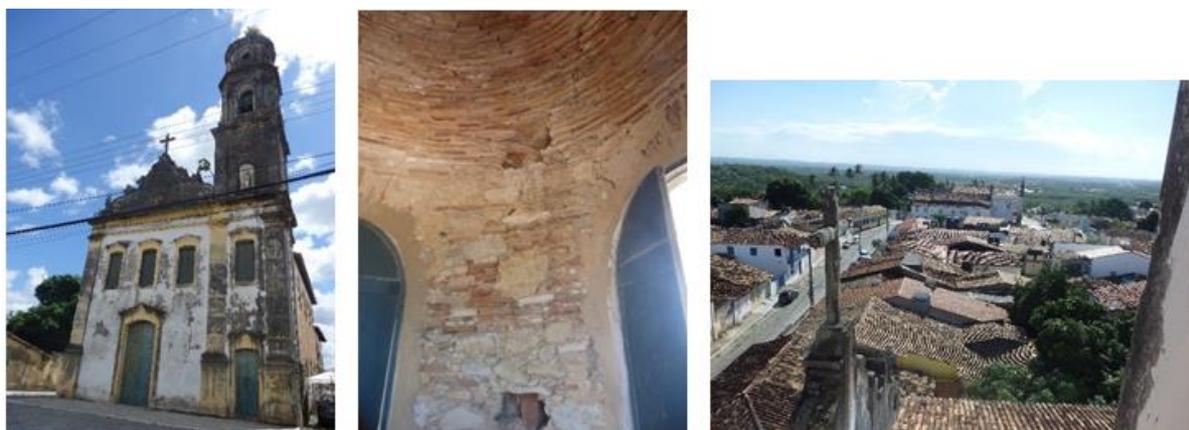
Figura 01: (esquerda) – Fachada principal da Igreja de N. S^a do Amparo dos Homens Pardos; (centro) – Alvenaria mista – Tijolos (cúpula) e pedras calcárias nas paredes com emboçamento a base de cal e argila vermelha; (direita) – Cruz latina encimando o frontão vista da janela da torre sineira da Igreja de N. S^a do Amparo dos Homens Pardos. Fonte: Eder Silva, mar. 2018.

A única torre lateral tem proporção desequilibrada em relação à fachada principal, especificamente no que se refere a sua composição acima da cornija, indicando a hipótese de se tratar de um acréscimo realizado no século XIX; quanto a sua composição, faz lembrar singelamente as torres da Igreja de São Pedro dos Clérigos na cidade do Recife no Estado de Pernambuco (Figura 1).

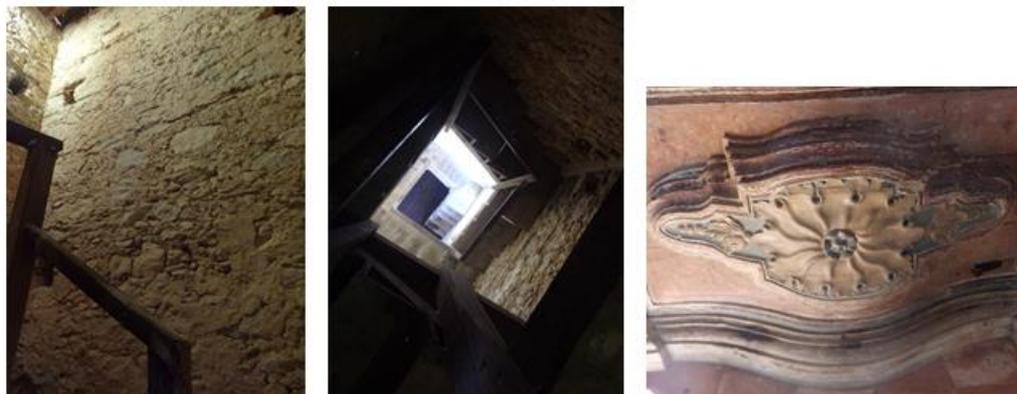
Figura 06: (esquerda) – Robustez das paredes da edificação (vista interna da torre sineira); (centro) – Robustez da edificação (vista interna da torre sineira); (direita) – Detalhe do floral do altar-mor da capela, apesar de um elemento decorativo, apresenta robustez e aspecto rústico inserido em uma forma dinâmica. Fonte: Eder Silva, mar. 2018.

Essa carga de heterogeneidade pode ser verificada no caso específico da Igreja de N. S^a do Amparo dos Homens Pardos na cidade de São Cristóvão, edificação que se inicia provavelmente em 1765 e carrega na sua materialidade construtiva a expressão das mudanças impostas por aquele período. Nascimento (1981, p. 15) descreve algumas características gerais da arquitetura sergipana, especialmente nas Igrejas de São Cristóvão, entre os séculos XVIII e XIX, como a exuberância, naturalismo vigoroso, robustez, dinamismo das curvas e formas acrescentando-se motivos do mundo vegetal marítimo e terrestre (corais, algas, redes, os cabos, os nós e os flutuadores, espigas de milho, troncos nodosos, raízes de árvores, alcachofras, cachos de uvas, folhas de loureiro, meias esferas, cruz de cristo, iniciais de monarquia, fivelas, cinturões, todos ornando ombreiras e coroamentos, sulcos espirais preenchidos com folhagens, etc.). Alguns desses elementos ainda podem ser apreciados na Igreja de N. S^a do Amparo dos Homens Pardos, apesar da condição econômica mais singela desta Irmandade e das severas degradações e intervenções sofridas ao longo dos séculos (Figura 6).

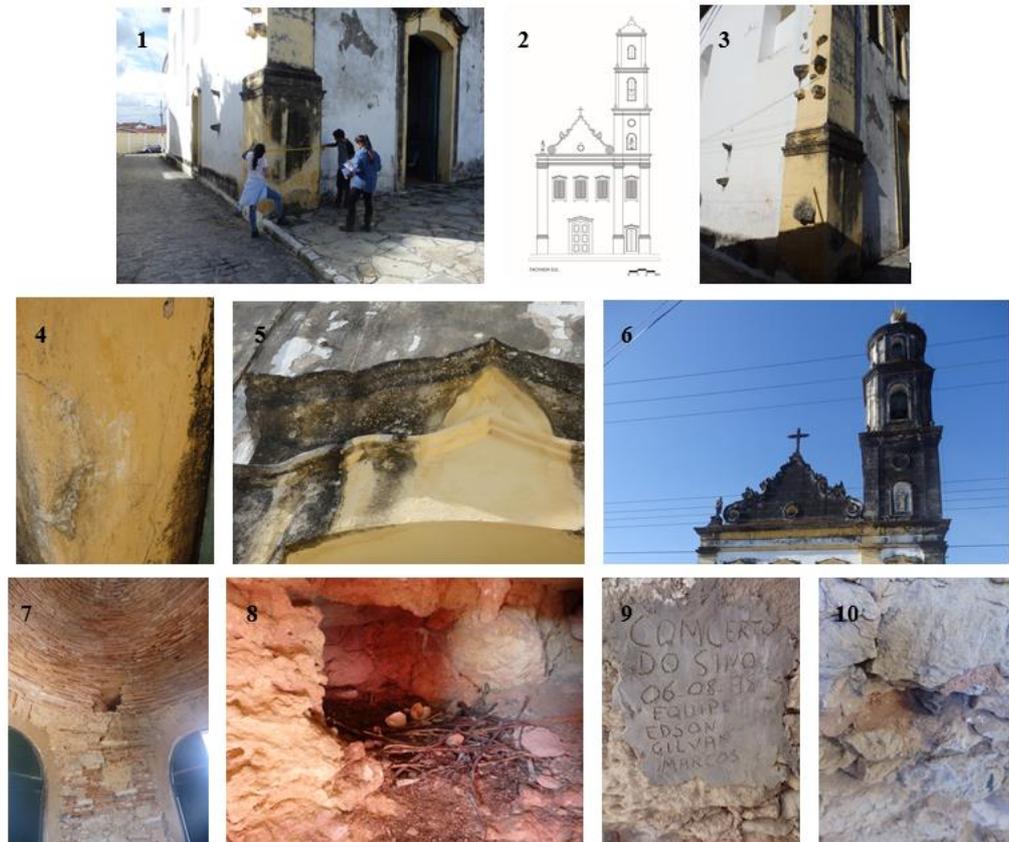
Figura 07: (1) – Grupo de pesquisa realizando levantamento cadastral da Igreja N. S.^a do Amparo dos Homens Pardos; (2) – Desenhos da Igreja produzidos pelo grupo de pesquisa – Fachada Sul – a partir do levantamento cadastral; (3) – Detalhe da pilastra lateral atacada por umidade, manchas negras, vê-se também arranques em pedra para colocação de andaimes, assim como para possibilitar a construção de torre futura (técnica construtiva antiga); (4) – Ataque por sais na ombreira lateral esquerda da portada principal; (5) – Ataque por umidade, sais e manchas negras na cimalha da portada principal; (6) – Frontão atacado por umidade e manchas negras e torre, tendo a cúpula sendo atacada também por vegetação aérea; (7) – Grande rachadura interna na cúpula; (8) – Ninho de pássaro na parede interna da cúpula; (9) – Registro de conserto do sino; (10) – Pedacos de carvão nos embrechamentos das argamassas de emboço da torre. Fonte: Eder Silva, mar. 2018; Desenho: Grupo de pesquisa Projeto IC PVF-5238.

A torre, na parte interna, mesmo sendo de um período mais recente, apresenta muitos locais com rachaduras e fissuramentos; chamou a atenção na subida interna, pela escadaria, um ninho de pássaros, que, mesmo considerado como de aspecto pitoresco, romântico e inusitado, ocasionará, sem sombra de dúvidas, o possível ataque por vegetação, advinda das fezes das aves que contém sementes que se alojarão nas capilaridades e embrechamentos das pedras. Outro elemento inusitado foi o registro deixado na parte interna da torre (“*concerto do sino*”), o registro das intervenções sempre é uma ação louvável, entretanto, neste caso, a forma e o material utilizado (cimento) para esta situação são condenáveis; outro aspecto observado na alvenaria interna da torre, nos embrechamentos entre as pedras calcárias, foi a presença constante de grandes torrões de carvão, nódulos de cal e grande quantidade de argila vermelha (Figura 7).

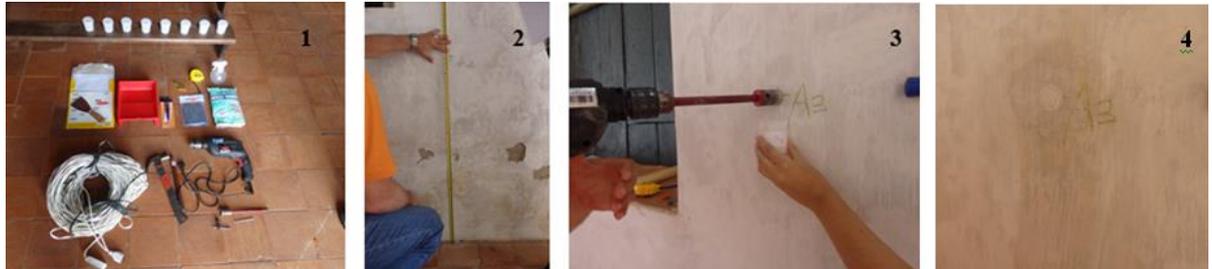
Figura 08: (1) - Equipamentos para extração e recolha das amostras e posterior fechamento da perfuração; (2) - Posicionamento recolha amostra **A₁**; (3) - Perfuração amostra **A₃**; (4) – Fechamento da perfuração com gesso amostra **A₃**. Fonte: Eder Silva, jun. 2018.

Na recolha das amostras foram observados procedimentos metodológicos referenciados em autores como Kanam (*op.cit.*, p. 40); foram recolhidas três amostras da parede interna da fachada leste (**A₁**; **A₂**; **A₃**), quatro amostras da parede externa da fachada leste (**B₁**; **C₁**; **C₂**; **C₃**), uma amostra da parede externa da fachada norte (**D₁**). A quantidade de amostras recolhidas teve o propósito de buscar a caracterização dessas argamassas, umidade, sais, cores e possibilidades de comparação com relatos orais e documentações históricas. Foram utilizados cinzeis, martelo, furadeira elétrica, broca copo diamantada 3 cm, gesso para fechamento aberturas após coleta, coletores plásticos, etiquetas para marcação das amostras; as amostras foram recolhidas em dia não chuvoso e fechadas hermeticamente com filme

plástico nos coletores e levadas rapidamente para laboratório para não sofrerem alterações. As coletas obedeceram a um distanciamento mínimo de 50 cm uma das outras; as amostras **B₁** e **D₁** foram coletadas individualmente devido as suas características; a profundidade da coleta foi de 3 cm. Procurou-se intervir de forma menos destrutível possível (Figura 8).

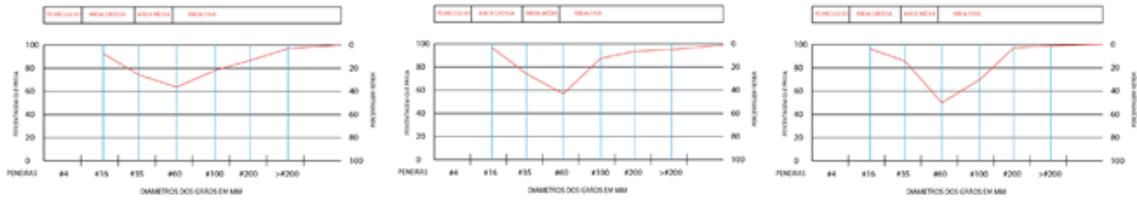
Gráfico 1: Curvas Granulométricas das amostras **A₁**; **C₁** e **D₁**. Fonte: Grupo de pesquisa Projeto IC PVF-5238.

Na análise Granulométrica, os grossos da amostra **A₁**; **C₁** e **D₁** apresentaram alta proporção de areias médias e finas (Gráfico 1). Estes resultados demonstram que a possibilidade da plasticidade destas argamassas estava mais assente na utilização de areias que resultavam um melhor acabamento nas superfícies parietais da edificação e que as areias grossas eram mais utilizadas nas argamassas de assentamento (emboço), no entanto, esta afirmação requer aprofundamento da pesquisa em relação à plasticidade e liquidez destas argamassas. Ao se comparar estes resultados a observações visuais dos locais que sofrem mais danos, afere-se que a composição granulométrica que oferta mais resistência no local é a da amostra **C₁**, ou seja, a que possui mais argila e mais areia média.

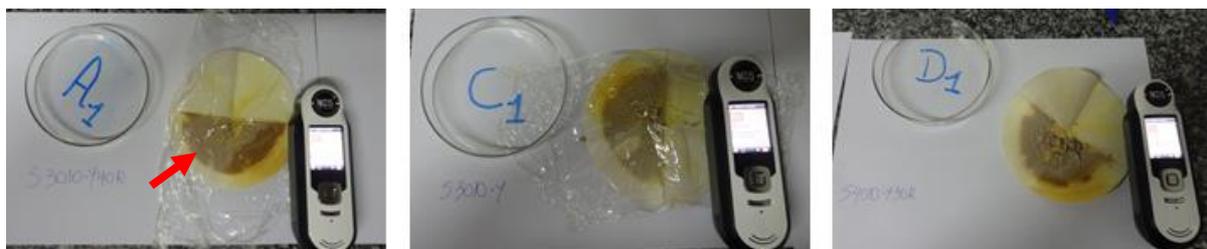
Figura 9: Aferição da cor dos finos das amostras **A₁**; **C₁** e **D₁**; uso do colorímetro digital NCS (Natural Color System) modelo RM 200. Amostra **A₁**, Traço provável com características antigas. Fonte: Eder Silva, jun.

As análises da cor das argamassas e de ataques de líquens, fungos e bactérias, também ofertam possibilidades de complementações de informações para aferição de suas características. Os finos da amostra **A₁** apresentaram a cor **NCS S 3010-Y40R** (30% luminosidade; 10% saturação – amarelo com 40% de vermelho); os finos da amostra **C₁** apresentaram a cor **NCS S 3010-Y** (30% de luminosidade; 10% de saturação – amarelo) e da amostra **D₁** os finos apresentaram a cor **NCS S 4010-Y30R** (40% de luminosidade; 10% de saturação – amarelo com 30% de vermelho). Estes resultados das cores, a partir do Natural Color System (Sistema Europeu), colaboram na direção da afirmação científica que a argamassa que possui maior semelhança com as argamassas utilizadas no período colonial em Sergipe Del Rei é a da amostra **A₁**, uma vez que possui a coloração com 40% de vermelho, indicando a presença possível de óxido de ferro (caulinita – argila salão) que dava uma maior coloração avermelhada nas argamassas de revestimento, conforme descrições orais e documentações em fontes primárias (Figura 9).
