**Estudo do efeito do pré e pós-aquecimento na junta soldada do aço sar 80T pelo processo de soldagem por arco submerso****Study of the effect of pre and post-heating on the waste joint of sar 80T steel by submerged arc welding process**

DOI:10.34117/bjdv6n6-376

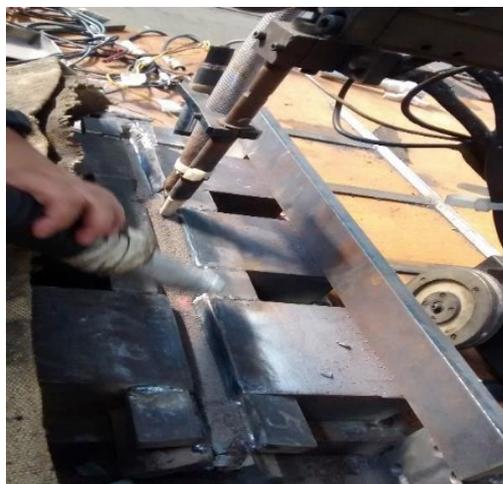
Figura 2. Soldagem das amostras pelo processo de arco Submerso [Fonte: Autor]

As amostras foram soldadas pelo processo de arco submerso com o fluxo sendo controlado manualmente por válvula de regulagem, arco não visível e aspirador de fluxo manual (Figura 2). A máquina de soldagem utilizada é do fabricante Esab, modelo MS-101 e o aspirador é do fabricante ASPO modelo CR-20. A máquina utilizada para controle das temperaturas foi do fabricante Tecnotrat, modelo Super Power. Houveram revezamentos de mudanças de lado para preenchimento dos chanfros e travamento das amostras para evitar empenos.

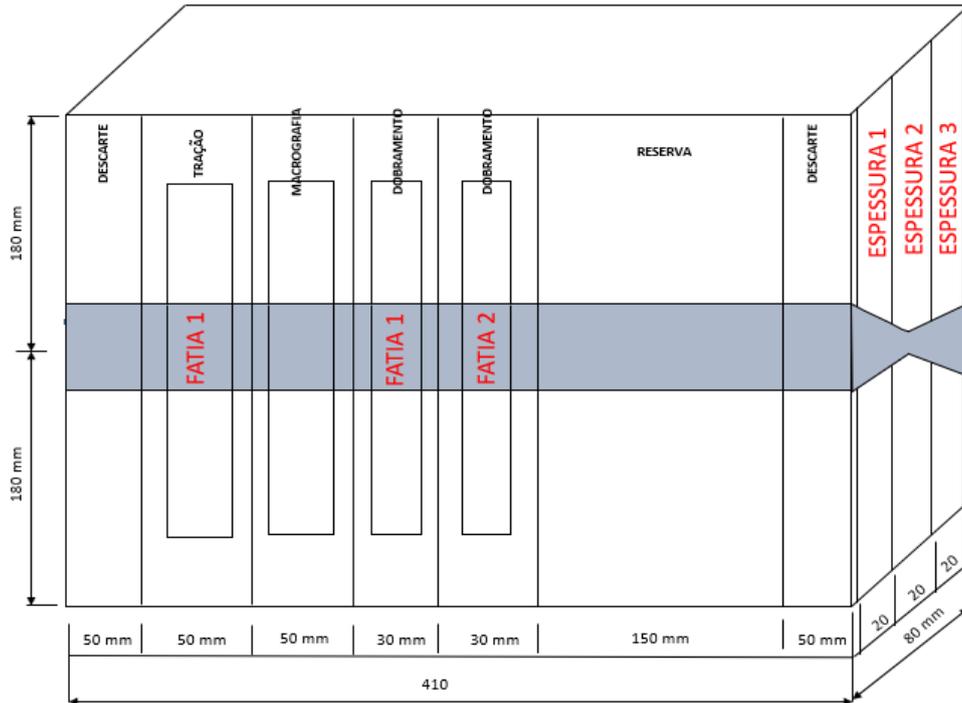
**Figura 3.** Extração e identificação dos corpos de prova [Fonte: Autor]

Exemplos: Para cada fatia retirou 3 amostras devido à espessura da chapa soldada ter 80 mm.

1T1.3 = Amostra 1 / T tração / Fatia 1 / Espessura 3

2DL2.1 = Amostra 2 / DL dobramento lateral / Fatia 2 / Espessura 1

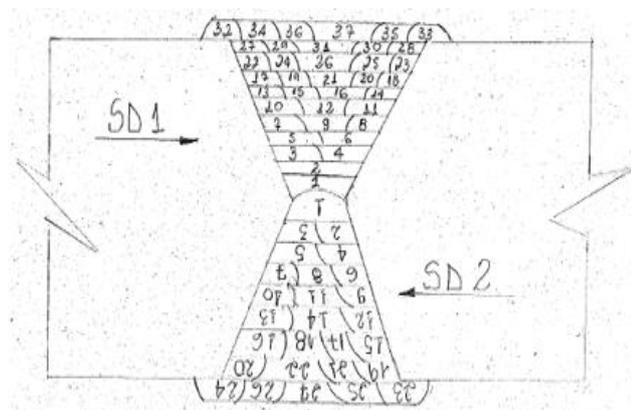
**Figura 4.** Sequência de camadas/cordões de solda das amostras [Fonte: Autor]

A sequência final de deposição obtida após soldagem ficou conforme croqui da Figura 4.

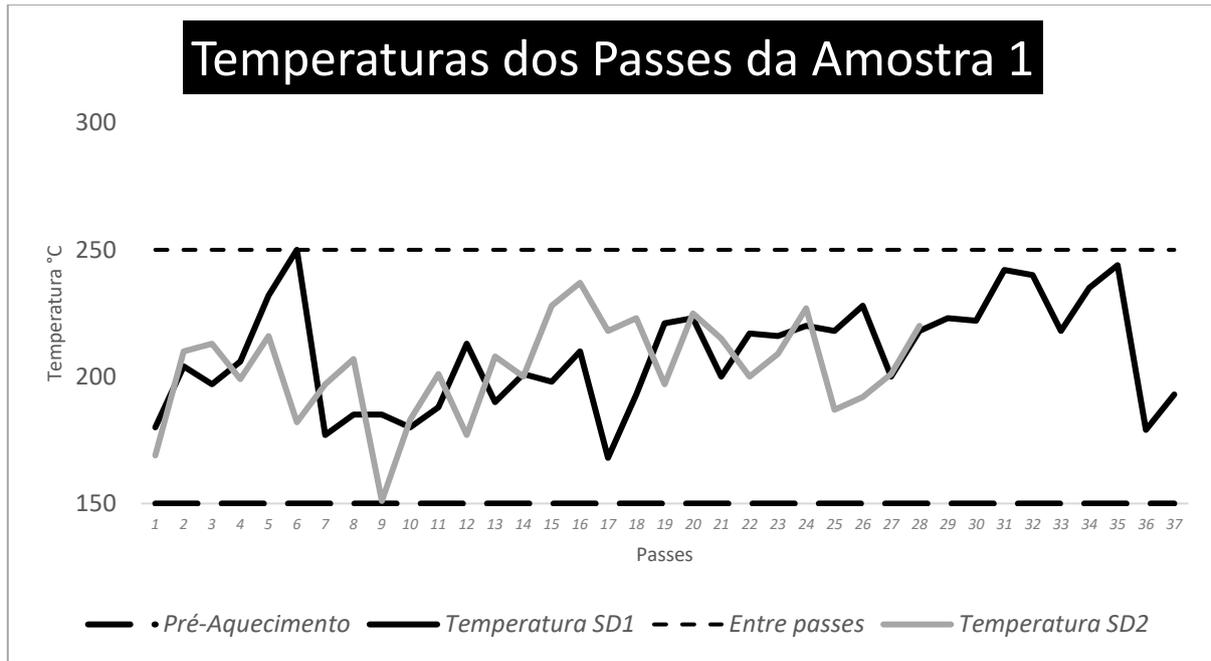
**Figura 5.** Temperaturas da amostra 1 durante o processo de soldagem [Fonte: Autor]

A Figura 5, indica que todas as temperaturas dos cordões de solda totalizando 37 do lado 1 (linha preta-SD1) e 28 do lado 2 (linha cinza-SD2) estão entre as linhas limites (linhas tracejadas de pré-aquecimento e entre passes).

Desta forma podemos considerar que o controle de temperaturas da amostra 1 durante a soldagem foram conforme os parâmetros solicitados.

As temperaturas de cada cordão de solda nas amostras apresentaram os valores mostrados nas Figuras 5, 6 e 7, onde pode ser observado que as temperaturas ficaram entre as linhas limites de pré-aquecimento e entre passes.

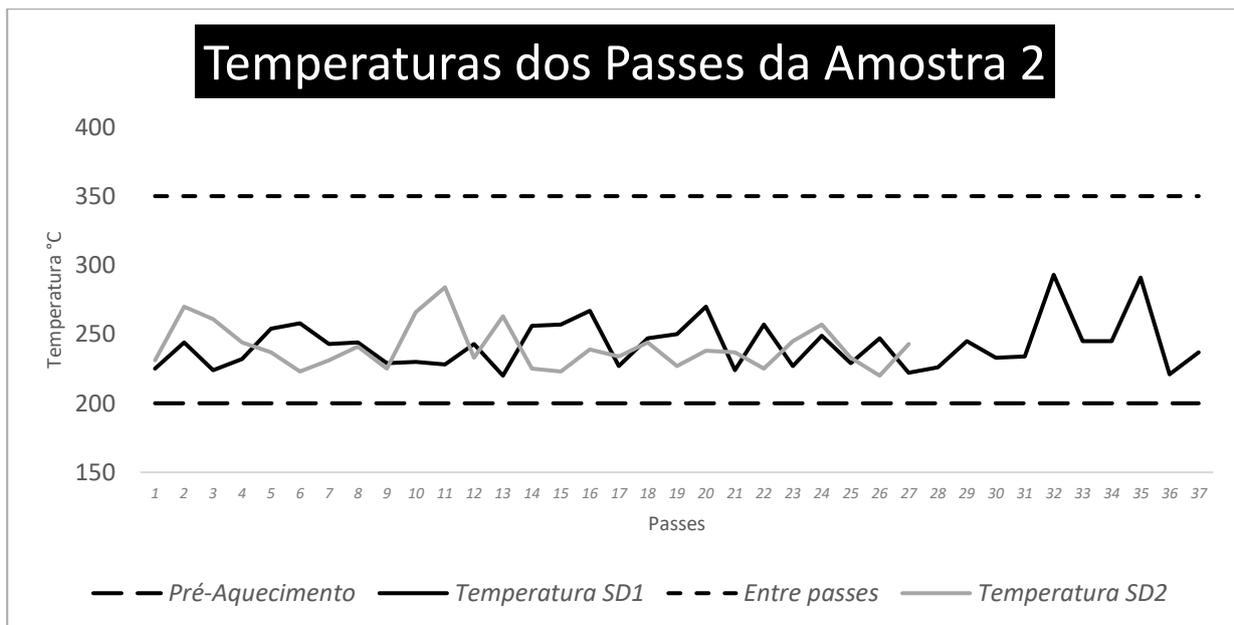
**Figura 6.** Temperaturas da amostra 2 durante o processo de soldagem [Fonte: Autor]

A Figura 6, indica que todas as temperaturas dos cordões de solda totalizando 37 do lado 1 (linha preta-SD1) e 28 do lado 2 (linha cinza-SD2) estão entre as linhas limites (linhas tracejadas de pré-aquecimento e entre passes).

Desta forma podemos considerar que o controle de temperaturas da amostra 2 durante a soldagem foram conforme os parâmetros solicitados.

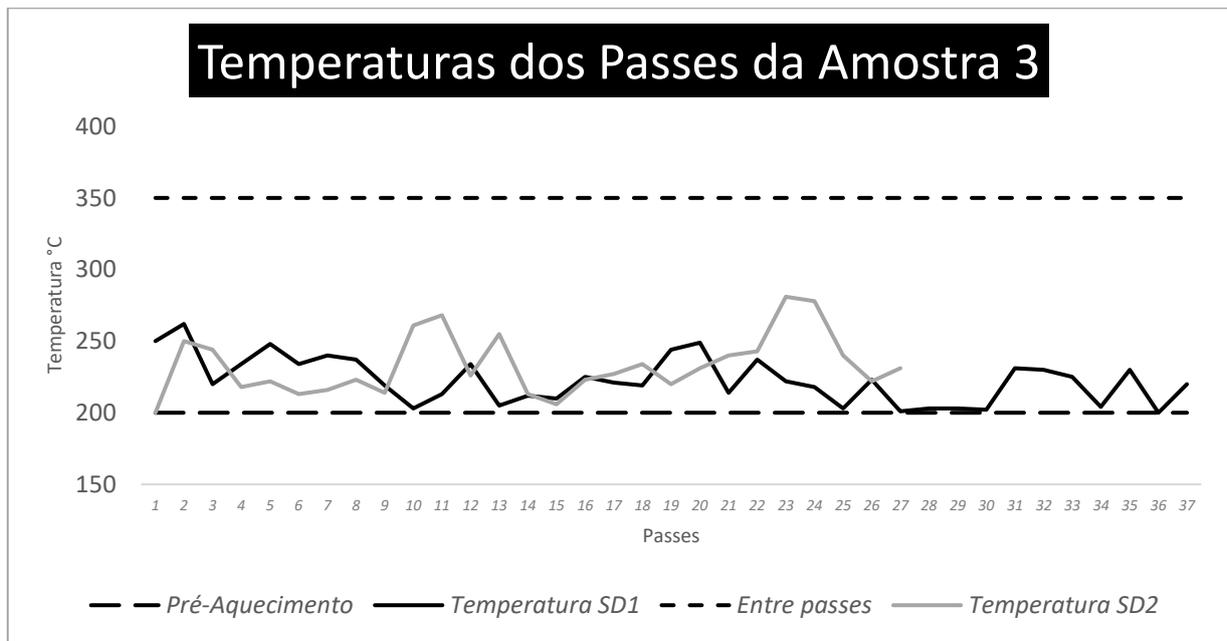
**Figura 7.** Temperaturas da amostra 3 durante o processo de soldagem [Fonte: Autor]

A Figura 7, mostra que todas as temperaturas dos cordões de solda totalizando 37 do lado 1 (linha preta-SD1) e 28 do lado 2 (linha cinza-SD2) estão entre as linhas limites (linhas tracejadas de pré-aquecimento e entre passes).

Desta forma podemos considerar que o controle de temperaturas da amostra 3 durante a soldagem foram conforme os parâmetros solicitados.

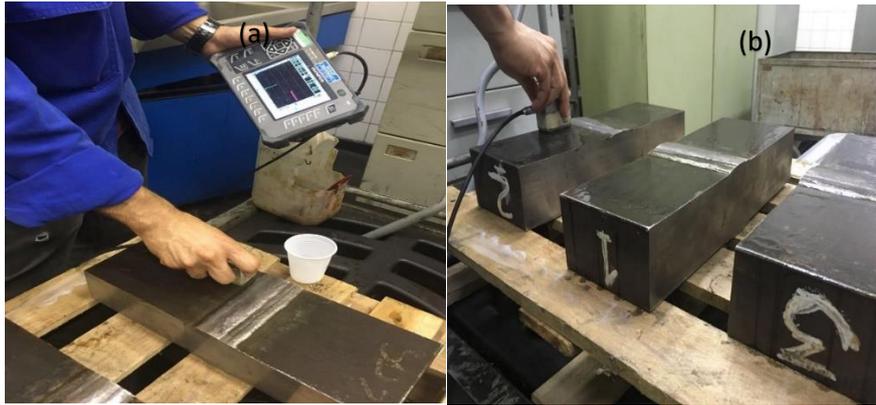
Figura 8. (a) Ensaio de ultrassom, (b) Inspeção de descontinuidades [Fonte: Autor]

Ultrassom foi realizado conforme Figura 8 e não foram detectadas descontinuidades internas nas soldas das amostras, então foram aprovadas.

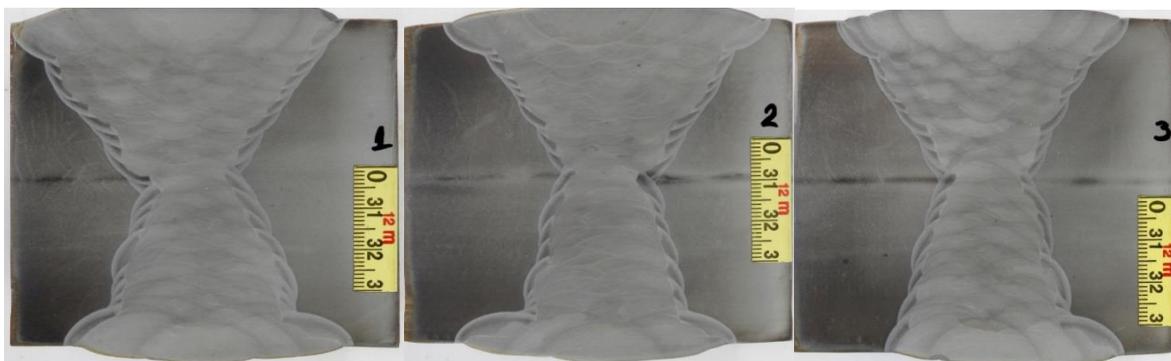
Figura 10. Macrografia das amostras 1, 2 e 3 [Fonte: Autor]

Macrografia, manteve a homogeneidade da solda. As regiões do MB, ZTA e MS estão bem definidas. Não houveram descontinuidades superficiais tais como porosidades ou segregações e as mesmas foram aprovadas conforme Figura 10.

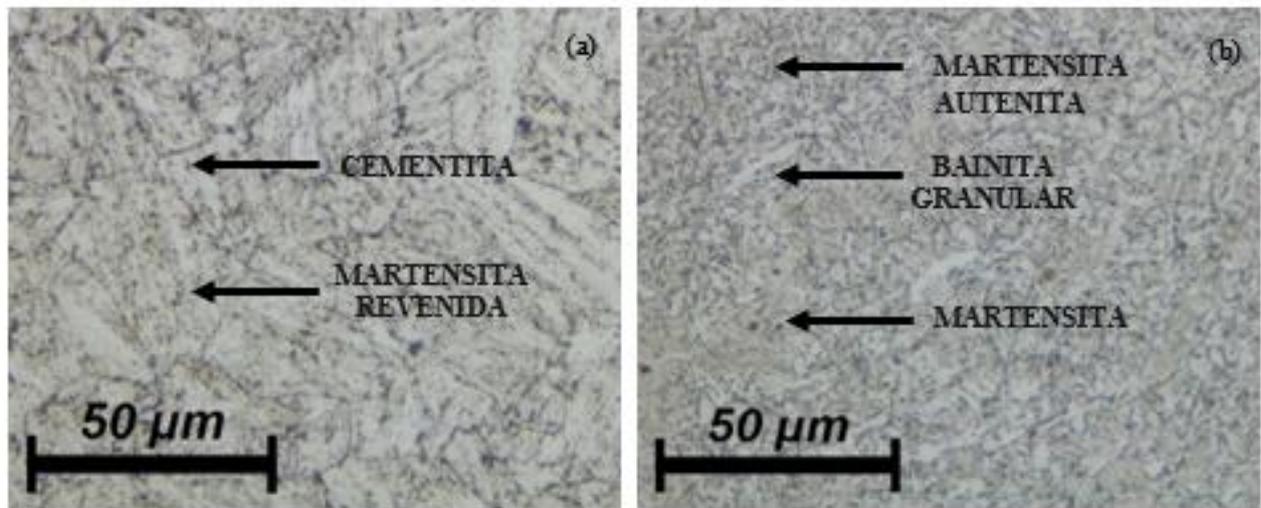
**Figura 11:** (a) Micrografia com ampliação de 340x, ataque com nital a 2%, da amostra do metal de base [Fonte: Autor], (b) Micrografia com ampliação de 340x, ataque com nital a 2%, da amostra 1 do metal de solda [Fonte: Autor]

Micrografia, a Figura 11a mostra a imagem de microscopia óptica do metal de base e as Figuras 11b, 12a e 12b as dos metais de solda das amostras 1, 2 e 3 com ampliação de 340 x.

No metal de base, observa-se que sua microestrutura predominante é formada por martensita revenida de alta temperatura antigamente chamada de Sorbita. A morfologia com partículas de cementita extremamente pequenas e uniformemente dispersas (parte escura) geralmente tendendo para uma forma esferoidal que se localizam nos contornos e discordâncias, e agem como barreiras à sua movimentação durante a deformação plástica, o interior é a martensita revenida. As propriedades da martensita revenida são a alta tenacidade, ductilidade, resistência mecânica e boa soldabilidade.

O metal de solda das amostras 1, 2 e 3, mostram que a microestrutura predominante é formada por bainita granular. A morfologia de bainita granular (regiões claras), com bandas de martensita (marrom) devido ao bandeamento dos elementos carbono e manganês com os microconstituintes (MA) martensita/austenita (regiões escuras). As características dessa microestrutura são, alta resistência mecânica, tenacidade e boa ductilidade, como foi observado nos próprios ensaios mecânicos.

As análises das microestruturas mostraram que não houveram mudanças significativas entre as microestruturas submetidas aos diferentes valores de temperaturas nos processos de soldagens dos metais de soldas das amostras 1, 2 e 3. A mudança das microestruturas se deram somente do metal de base com os metais de soldas das amostras

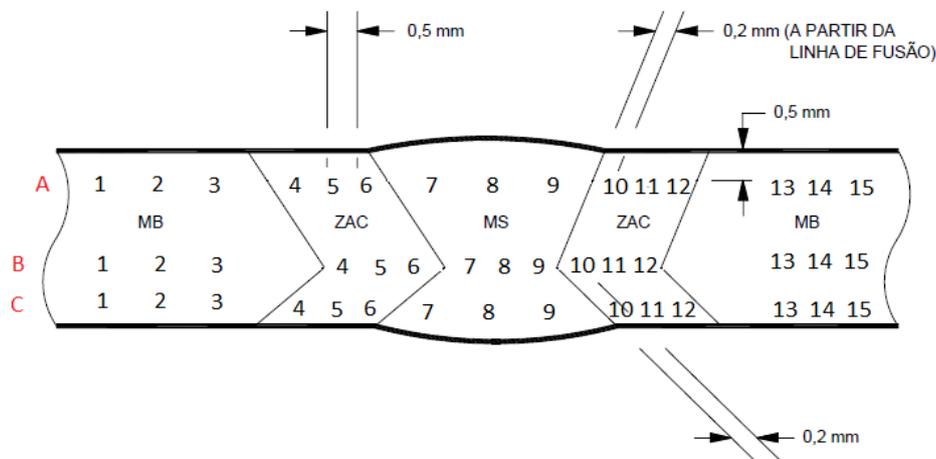
**Figura 13:** Pontos de medição da dureza na junta soldada conforme norma Petrobrás N-133 [6]

Dureza, a localização das foram: Pontos 7, 8 e 9 localizado na região do metal de solda (MS), nos pontos 4, 5, 6, 10, 11 e 12 na zona termicamente afetada (ZTA) e nos pontos 1, 2, 3, 13, 14 e 15 são no metal de base (MB), conforme mostrado na Figura 13.

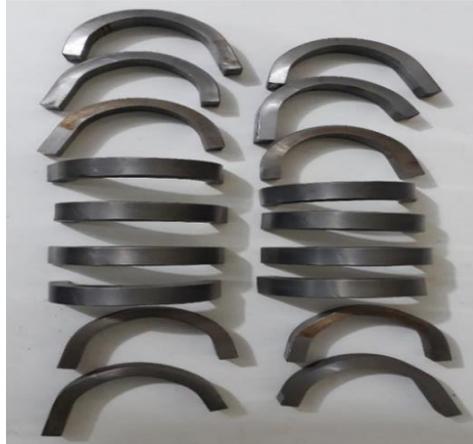
**Figura 7.** Corpos de prova após os ensaios de dobramento lateral das amostras 1, 2 e 3

Dobramento lateral, seguem os corpos de provas após os ensaios conforme a Figura 7.

Todos os corpos de provas foram ensaiados para ângulo de 180°, não foram encontradas descontinuidades nas partes côncava ou convexa com exceção da amostra 2DL2.2, que foi encontrada uma trinca de 0,8 mm de extensão, porém menor que 3 mm como informa a norma AWS D1.1 foram aprovados.

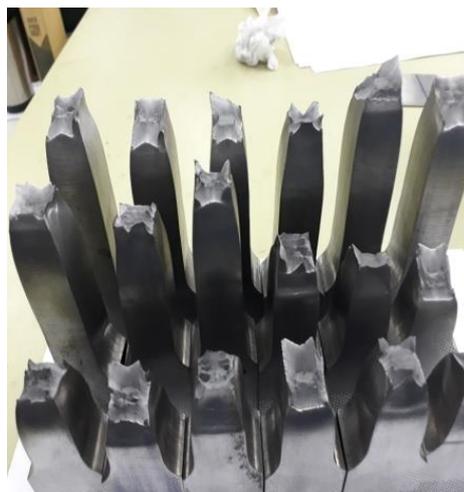
**Figura 8.** Corpos de provas após os ensaios de tração transversal das amostras 1, 2 e 3

Tração transversal, seguem os corpos de provas após o ensaio conforme a Figura 8. Todos os rompimentos foram na região do metal de solda, com aspecto de fratura dúctil.

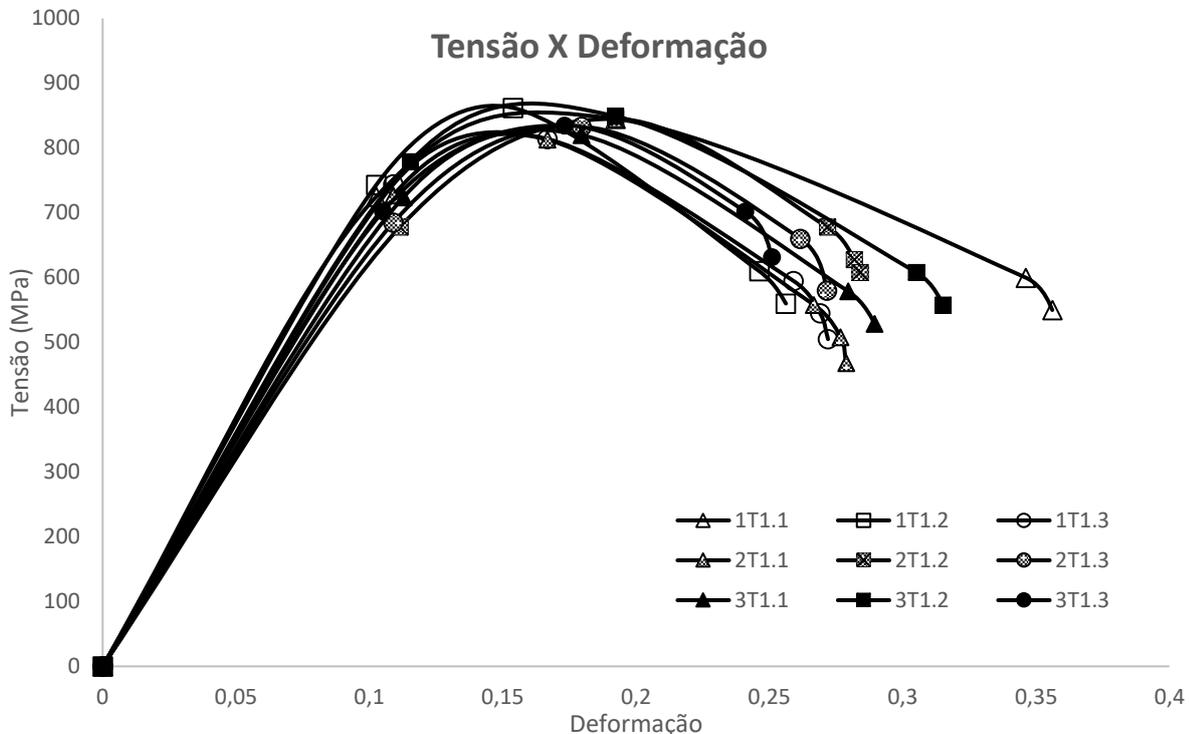
Figura 9. Curva de tensão x deformação dos ensaios de tração

Conforme pode ser observado na Figura 9, na curva de tensão x deformação das amostras, todas apresentaram comportamento dúctil observado pelo início da deformação plástica até o momento da fratura.

Analisando o comportamento mecânico das amostras ensaiadas, observamos que a amostra com maior valor de limite elástico foi a 3T1.2 com 779 MPa, com deformação de 11,54%, e a de menor valor foi a amostra 2T1.2 com 678 MPa com uma deformação de 11,15%.

A amostra 1T1.2 apresentou maior valor de limite de resistência à tração, com o valor de 862 MPa e uma deformação de 15,38%. Enquanto que a amostra 2T1.1 apresentou o de 813 MPa com deformação de 16,67%.

A amostra 1T1.1 obteve o maior valor de deformação na fratura, cerca de 34,61%. No entanto a amostra 3T1.3, apresentou uma deformação de 24,10%.

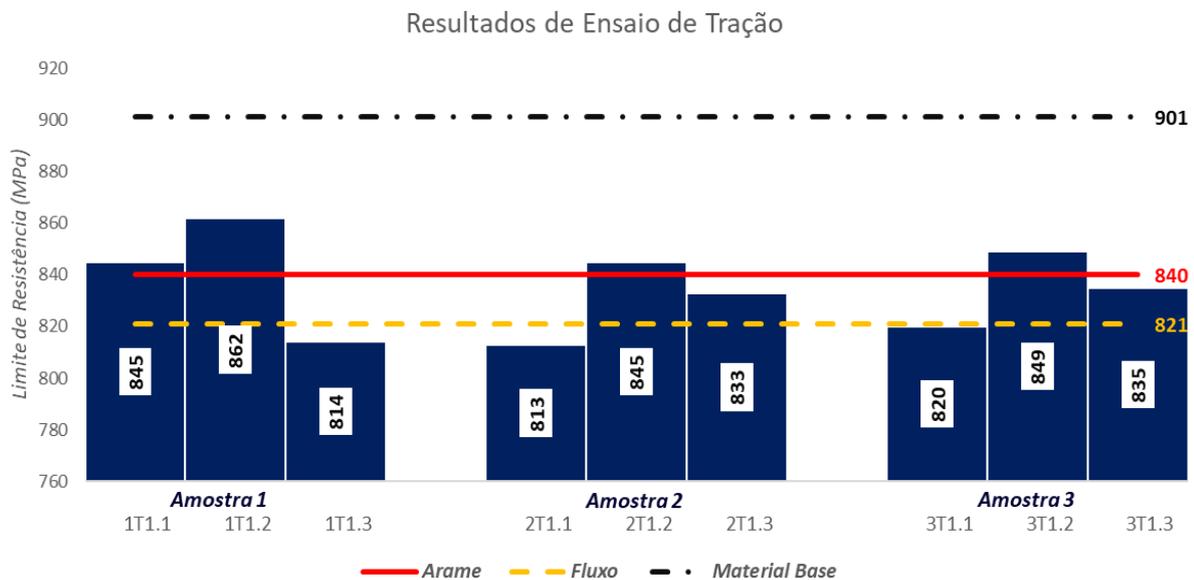
Figura 10. Limite de resistência dos ensaios de tração transversal das amostras [

Na Figura 10, seguem os valores dos resultados de resistência à tração de cada corpo de prova comparando com do metal de base, fluxo e arame.

Os resultados tiveram poucas oscilações entre as amostras em relação ao limite de resistência com uma média de 840, 830 e 835 MPa respectivamente.

Os limites de resistência ficaram próximos aos do fluxo e do arame, e distante do metal de base, porém os corpos de provas estão entre a faixa de valores de 760 MPa à 950 Mpa, estando de acordo com a Norma AWS D1.1 e consequentemente aprovados.
