Estudo preliminar de indicadores de impactos ambientais: estrada do aeroporto e o escoamento de águas pluviais no centro urbano de Tucuruí-PA**preliminary study of environmental impact indicators: airport road and rainwater flow in the urban center of Tucuruí-PA**

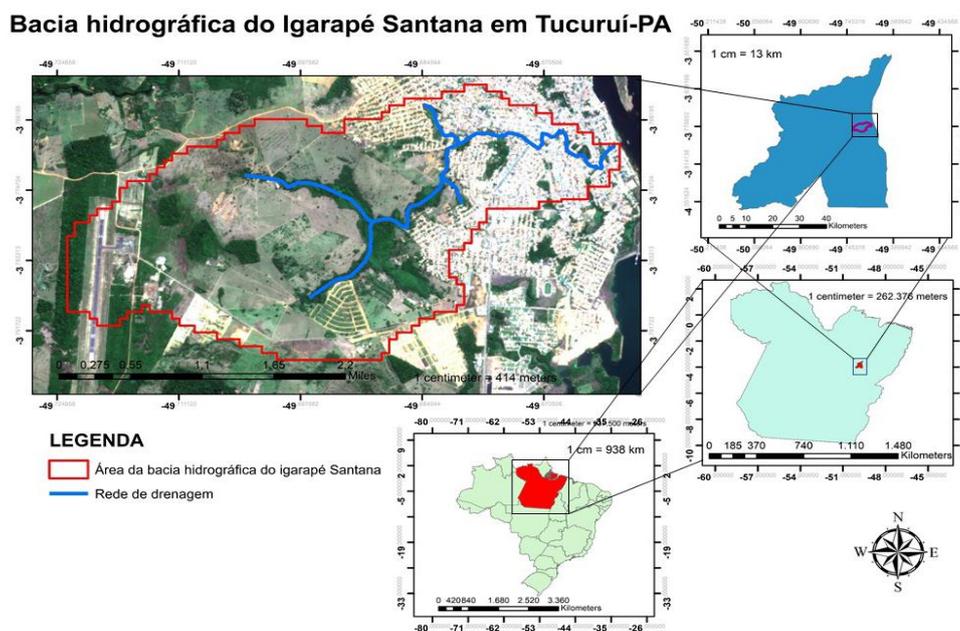
Figura 1. Localização da área de estudo. Bacia hidrográfica de 4ª ordem do igarapé Santana.

O igarapé Santana é um importante curso d'água do município, o curso d'água corta a cidade e desagua no Rio Tocantins como apresenta a figura 1.

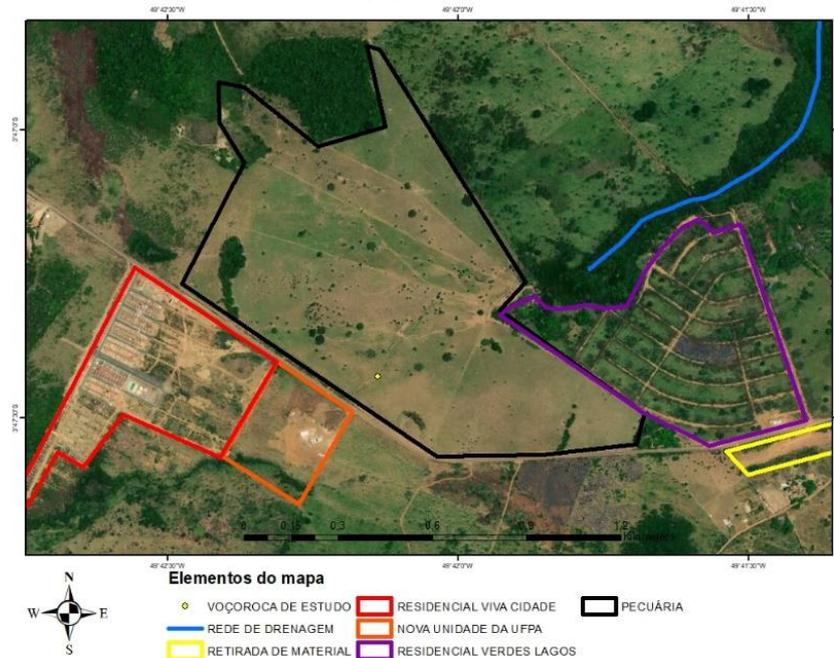
Figura 3. Uso e ocupação da terra na área de estudo.

assoreamento ocasionado devido problemas na terra, como voçorocas e ravinas, assim como a construção do empreendimento de mobilidade urbana (Rodovia), residenciais e remoção de material para fins de pavimentação. A figura 3 apresenta os usos por atividades antrópicas na área de estudo, a fim conhecer os possíveis precursores dos transtornos atuais existentes.

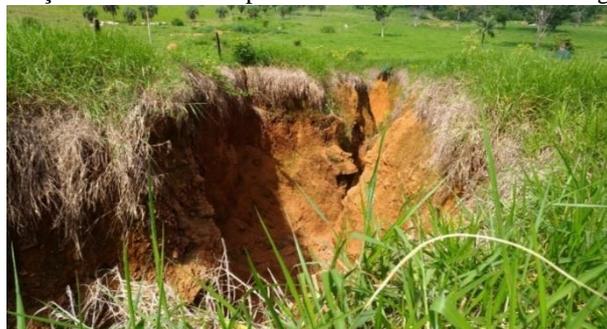
Um dos principais problemas encontrados na área de estudo foi uma voçoroca decorrente do intenso escoamento de água pluvial proveniente da construção irregular, ou seja, fora do interflúvio do relevo local. As figuras 4 e 5 mostram fotografias retiradas *in loco* em consequência do fenômeno.

Figura 4. Voçoroca ocasionada por acúmulo do escoamento de água pluvial

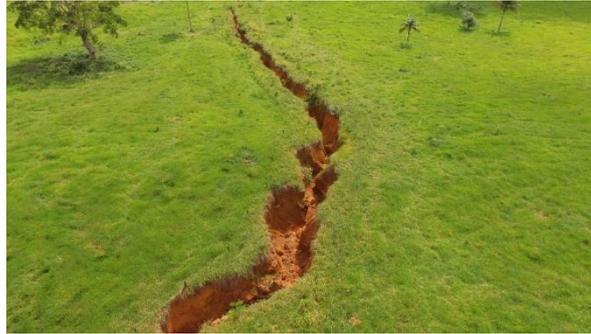
Figura 5. Visão aérea da voçoroca.

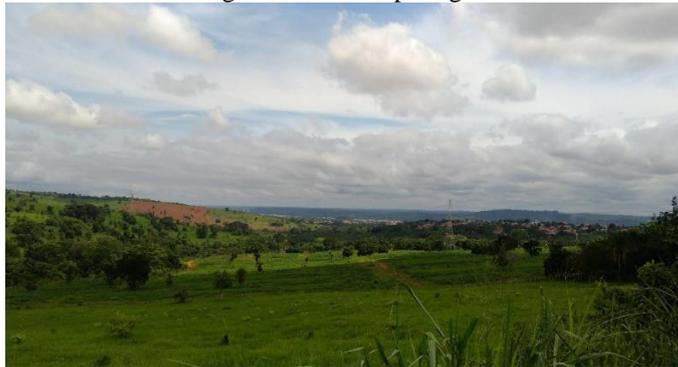
A área utilizada para este estudo possui alta elevação e declividades variadas. Em relação a vegetação, as áreas de pastagem mostram-se predominantes por toda a extensão territorial mencionada (figura 6), fato que favorece ao surgimento de tais fissuras. A figura 7 apresenta a remoção de material local para de pavimentação de vias públicas.

Figura 6. Área de pastagem

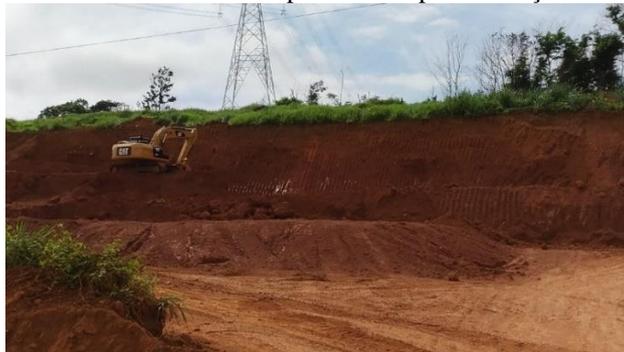
Figura 7. Área de retirada de material para fins de pavimentação das vias públicas.

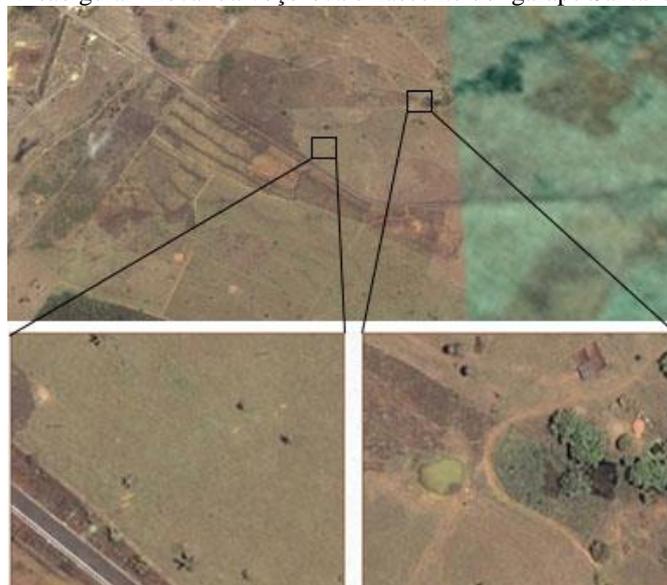
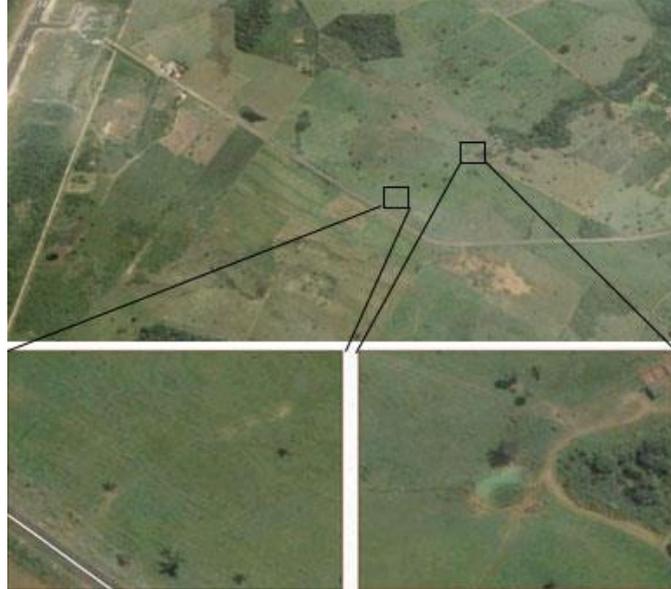
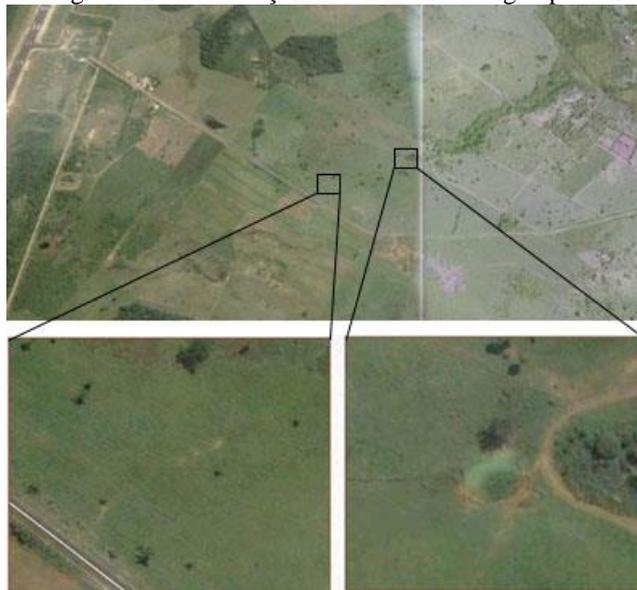
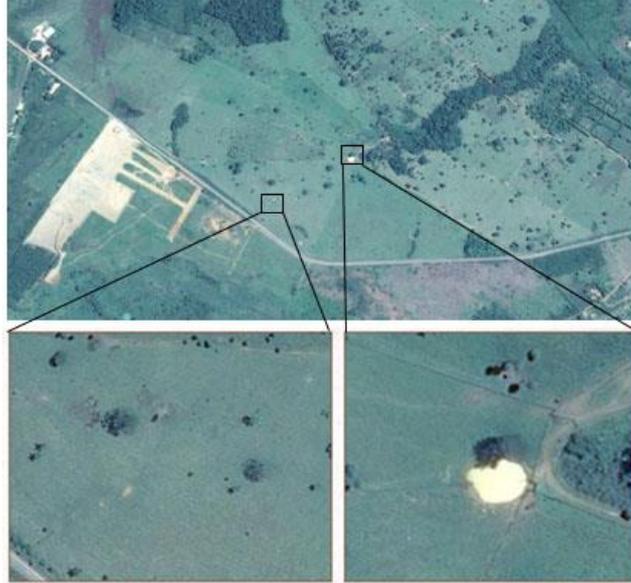
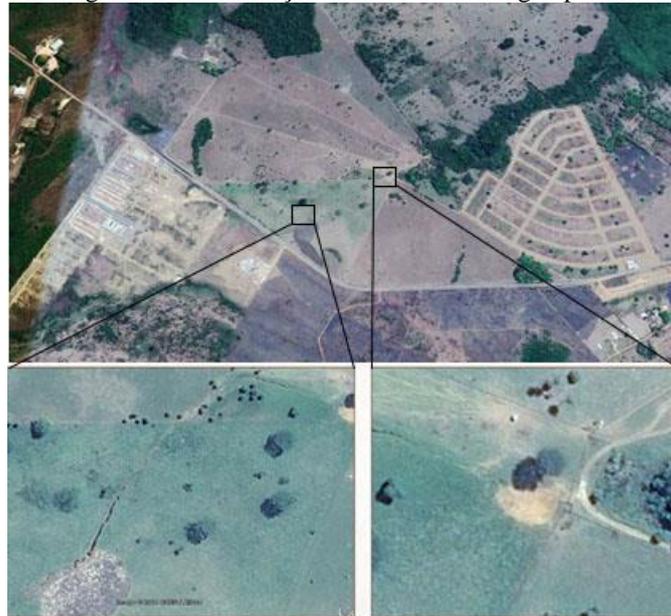
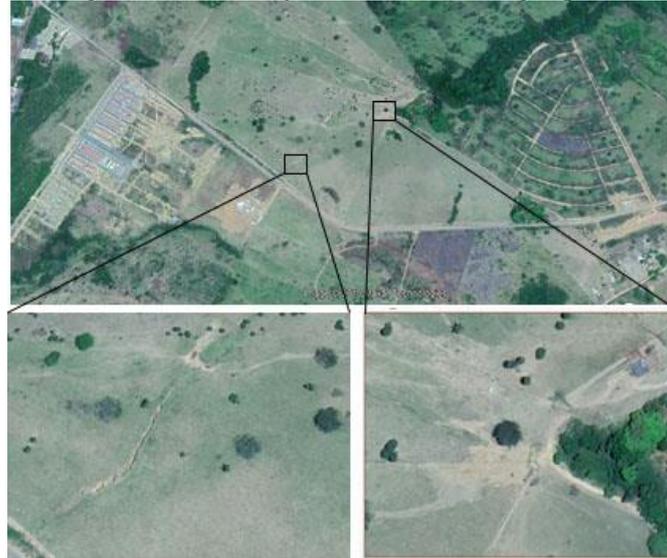
Desta forma, os pecuaristas inferem que as dimensões da voçoroca se ampliaram após a construção residenciais ocorridas em 2014. As informações se confirmam ao analisar o histórico de origem e desenvolvimento do processo erosivo por meio de imagens georreferenciadas. Além disso, o material sedimentar prejudicou a nascente de estudo, soterrando um dos olhos d'água. As figuras de 8 a 11 mostram a evolução histórica do crescimento urbano, processo de erosão, desaparecimento de um lago e também da nascente entre os anos de 2001 a 2017.

As figuras retratam bem o processo de surgimento e ampliação da voçoroca. É válido reafirmar que as ações antrópicas intensificam esse processo, pois desde 2001 a 2013 a área possuía basicamente atividades pecuaristas, e a fissura apresentava crescimento gradual e lento. A partir da imagem de 2016 percebe-se um crescimento acelerado em apenas 3 anos do fenômeno erosivo, quando comparado à situação observada no ano de 2013.

A partir das figuras também é possível identificar um lago no ano de 2001, onde este foi totalmente aterrado como mostra a figura 9, e a nascente passou a imergir em um ponto à jusante, ocorrendo, portanto, um processo denominado de deslocamento da nascente, ocorrido devido assoreamento. Guerra e Cunha (2001) relatam um processo semelhante ao ocorrido na bacia do Rio Cascata dos Amores em Teresópolis-RJ, onde parte da rede de drenagem foi impermeabilizada por urbanização e o curso d'água foi forçado a imergir em um ponto à jusante.

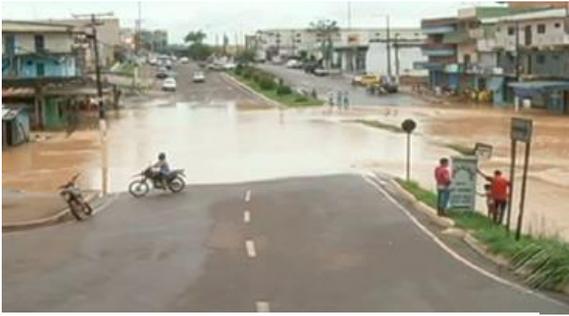
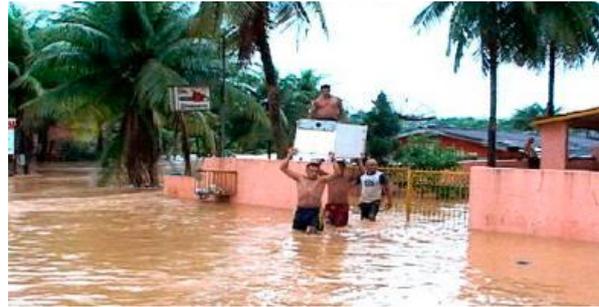
As Figuras 14 apresentam casos de enchentes na zona urbana do município de Tucuruí.

Figura 14. a Enchente do Igarapé Santana.

Figura 14. b Enchente do Igarapé Santana.

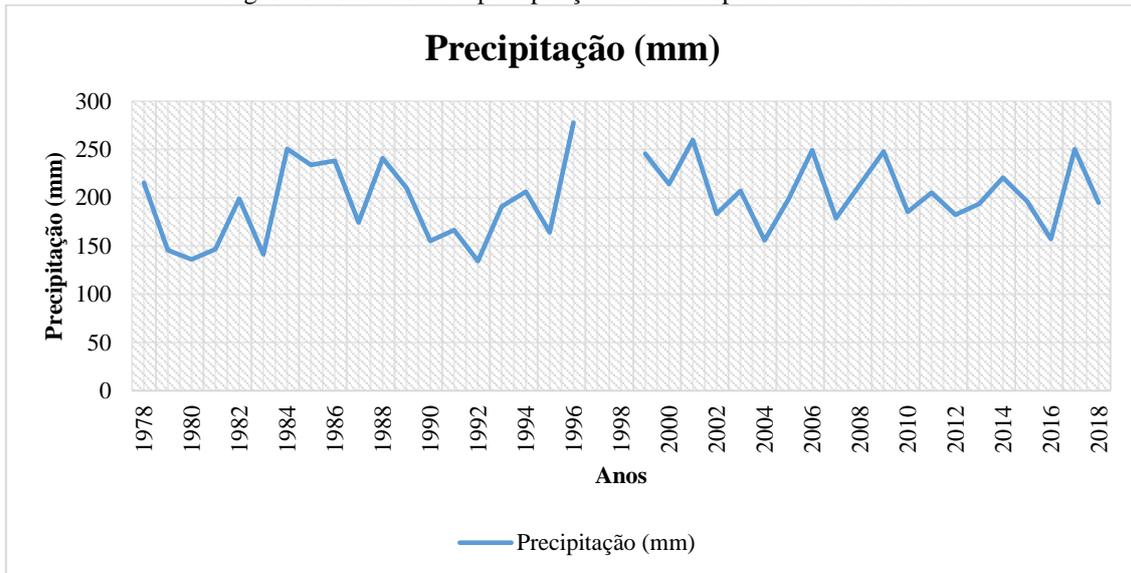
Figura 15. Histórico de precipitação no município de Tucuruí-PA

O município de Tucuruí apresenta histórico de precipitação equilibrado. Embora ocorram variações no período pesquisado, é possível perceber que todos os dados se encontram dentro de uma faixa entre 134,29mm, ocorrido em 1992, e 134,29mm em 1996. Porém, o que se verifica é que nos últimos anos os níveis de precipitação apresentaram um aumento significativo, variando entre 157,24mm em 2016, 250,15mm em 2017 e 194,84mm em 2018.

O gráfico permite compreender o histórico de precipitação no município de Tucuruí com exceção dos anos de 1997 e 1998 que não constam dados no INMET. A partir das informações, é possível reafirmar o impacto do uso na terra da região, pois nos anos anteriores das instalações dos empreendimentos próximos à nascente do igarapé Santana, os dados de precipitações mostraram-se bem elevados quando comparado ao ano de 2016 (ano em que as dimensões da voçoroca foram ampliadas) com nível de precipitação de 157,24mm.

Para tanto, considerando anos anteriores como 2001, 2006 e 2010 que apresentaram altos índices pluviométricos, respectivamente, 259,75mm, 249,13mm e 185,16mm, questiona-se por qual motivo o processo erosivo não se agravou nesse intervalo de tempo; Fato justificado com o surgimento de novos empreendimentos em associação aos níveis de precipitação, culminando na intensificação do aumento de abertura da fissura e consequentemente a formação do fenômeno da voçoroca.
