**Diagnóstico do uso do solo na produção agrícola no Alto Canal do Sertão
Alagoano****Diagnosis of soil use of the agricultural production in High of Backwoods Canal
Alagoano**

DOI:10.34117/bjdv6n7-744

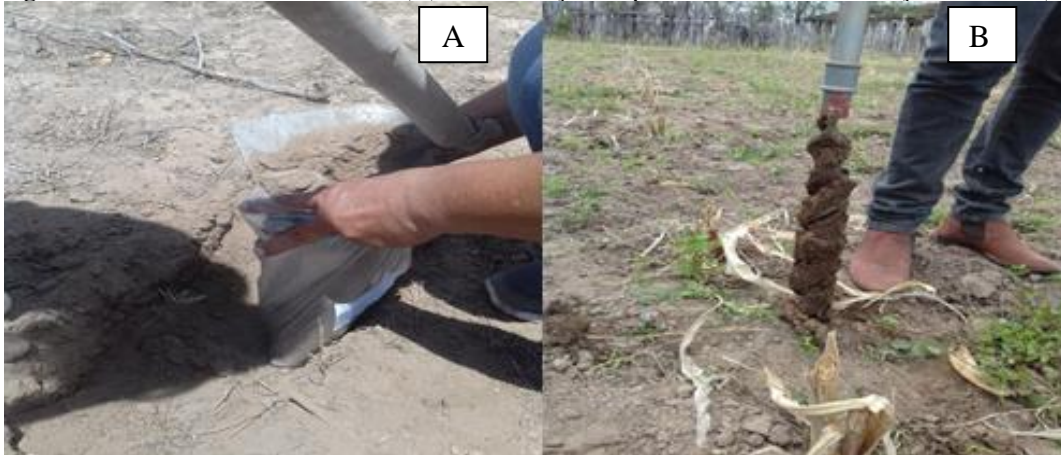
A identificação do perfil e coleta de amostra de solos foi realizada com um “trado rosca” (instrumento de aço de grande espessura em forma de espiral, que possui a extremidade inferior pontiaguda). Onde foi determinado a profundidade e perfis de cada solo. Em relação à amostra de solos, primeiramente foi realizado uma análise de campo, para a coleta de amostra de solo foi utilizado um cavador, uma enxada e sacos plásticos identificados. As amostras serão encaminhadas para o laboratório Central Analítica para realização da análise química e o resultado será levado aos produtores. Onde foi observada a umidade e textura do solo, através do tato com as mãos, com isso podemos determinar se o solo era arenoso ou argiloso. A Figuras 1 mostra a coleta e identificação da profundidade do solo.

Figura 1. Coleta de amostras de solo (A); Identificação do perfil do solo com utilização do trado (B)

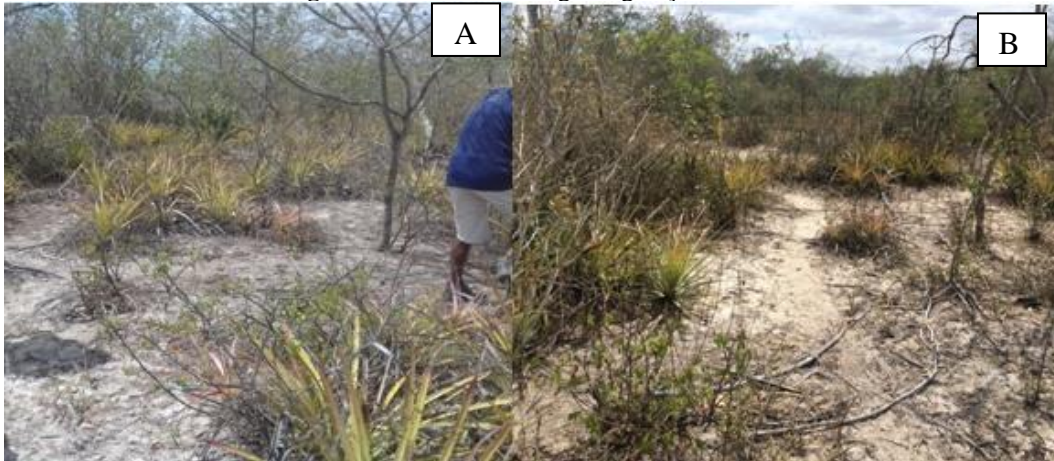
Nos primeiros resultados se podem observar áreas de caatinga, com vegetação nativa (Figura 3), sem cultivo. Também se observa áreas desmatadas para uso de pasto nativo (Figura 4).

Figura 3. Áreas de caatinga, vegetação nativa.

1. As áreas de caatinga, com vegetação nativa que serão usadas para cultivo, deverão ser desmatadas com o cuidado de não causar danos aos solos;
2. Preparar as áreas às margens do Canal do Sertão Alagoano (CSA) para o uso do solo com cultivo irrigado;
3. O uso adequado dos solos em áreas irrigadas poderá proporcionar a sustentabilidade para suas famílias e com o aumento da renda;
4. Viabilizar o uso do solo do CSA, com controle da irrigação, para os diversos cultivos das hortícolas (alface, cebolinha verde, coentro, berinjela, etc), abóbora (jerimum), pimentão, maracujá, milho, feijão de corda, macaxeira, quiabo, entre outras;
5. Se pretender investir em frutíferas, como caju e pinha deverão observar com cuidado a profundidade dos solos do canal do sertão e a viabilização da implantação do projeto;

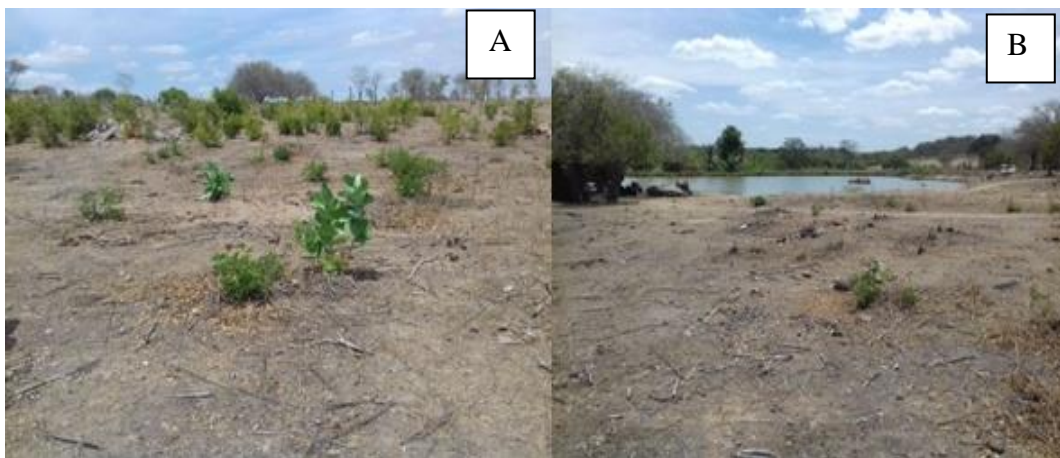
O uso das águas do CSA na pecuária ocorre principalmente para dessedentação animal (apenas sede), visto que são áreas de pasto nativo, não havendo irrigação. Neste sentido, a criação de animais é tomada como cultura de subsistência, com a ovino-caprinocultura, bovinocultura e equinocultura (Figura 6).

Figura 6. Áreas de pasto nativo (seco) (A); Uso de água apenas para dessedentação animal (B).

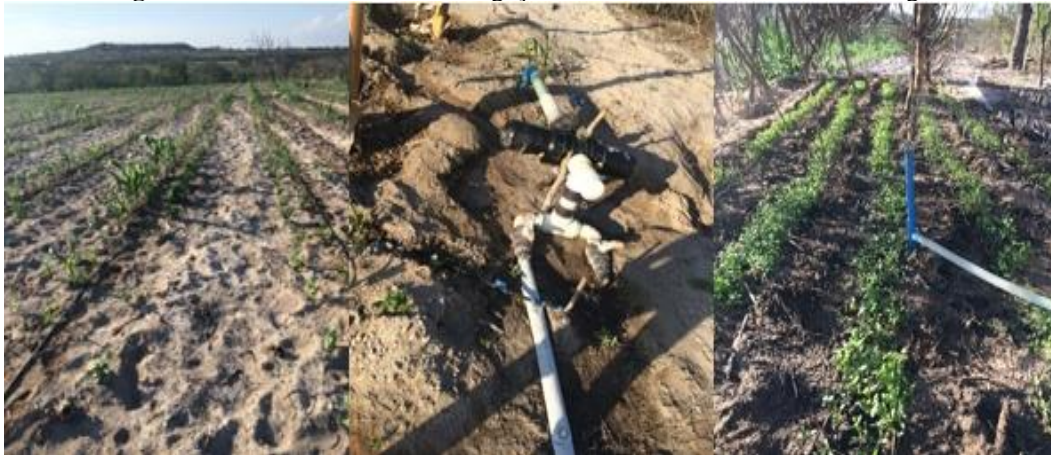
Os resultados do levantamento e do diagnóstico do uso do solo também mostram que vem sendo utilizada irrigação, sem controle, com a água do canal do sertão, os produtores têm irrigado culturas (Figura 7), tais como: hortícolas (alface, cebolinha verde, coentro, berinjela, etc), abóbora (jerimum), pimentão, maracujá, milho, feijão de corda, macaxeira, quiabo, entre outras.

Os sistemas de irrigação utilizados em algumas áreas foram gotejamento e microaspersão. Foi observado que não tem definição do tempo de irrigação, não tendo noção de quanto irriga (volume aplicado) e nem quando se irriga (momento de irrigação não definido). Sempre sendo utilizado o

chamado “método visual”. Esse varia de acordo com a temperatura, o tempo varia de 30 a 60 minutos. A água utilizada é proveniente diretamente do canal do sertão por gravidade, sub ou superestimando a demanda das culturas existentes na área.

Essas áreas que recebem irrigação estão abaixo do nível do canal do sertão, com declividade, não sendo necessário bombeamento para ter acesso a água, fazendo com que os produtores não tenham preocupação com o desperdícios da água, visto que não tem gasto para condução da água até a área de plantio.

Figura 7. Áreas com sistema de irrigação instalado, mas sem controle de água.

6. Recomendar o uso dos sistemas de irrigação localizado (gotejamento e microaspersão) para áreas de irrigação, buscando definir do tempo de irrigação, dizer o quanto e quando se deve irrigar, buscando evitar danos aos solos;
7. Observar o diagnostico para evitar o manejo inadequado dos solos;

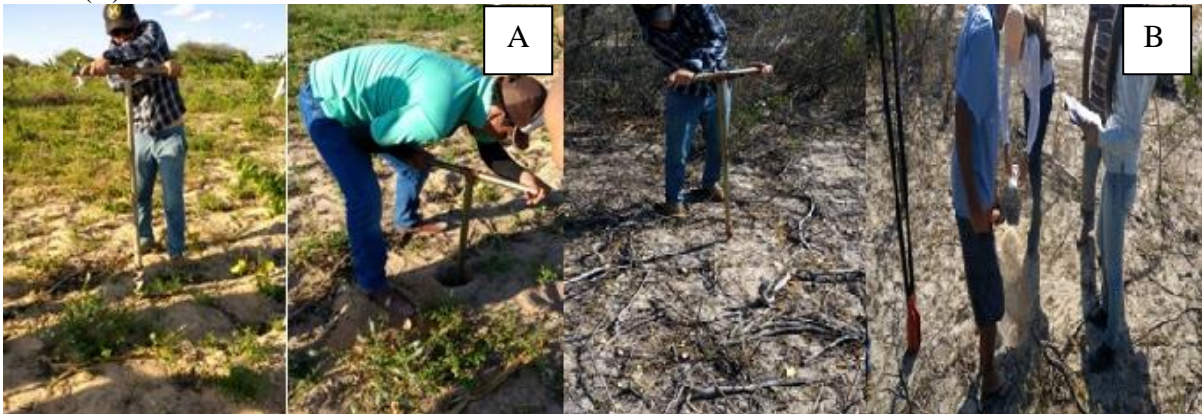
Nos assentamentos de Maria Cristina 2 e 3 foi perfurado os solos para identificação do perfil do solo (Figura 10), em ambos os assentamentos os solos encontrados foram caracterizados como arenoso de perfil único e profundidade de 1,50 m (Maria Cristina 2) e profundidade de 1,00 m (Maria Cristina 3). Após a perfuração dos solos e identificação dos seus perfis, esses foram coletados e acondicionados em sacos plásticos para análise físico-químico (Figura 11).

Figura 10. Perfuração do solo para identificação do perfil no assentamento: Maria Cristina 2 (A) e Maria Cristina 3 (B).

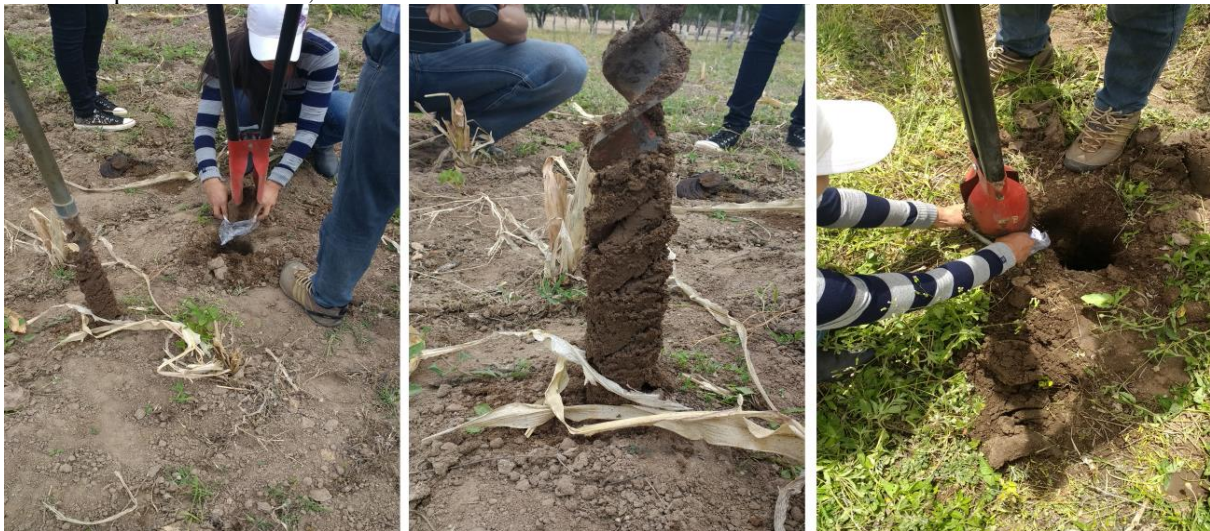
Figura 11. Identificação do perfil e coleta de amostra de solos na comunidade Alto dos Coelhos, como solo arenoso de perfil único e profundidade de 0,40m.

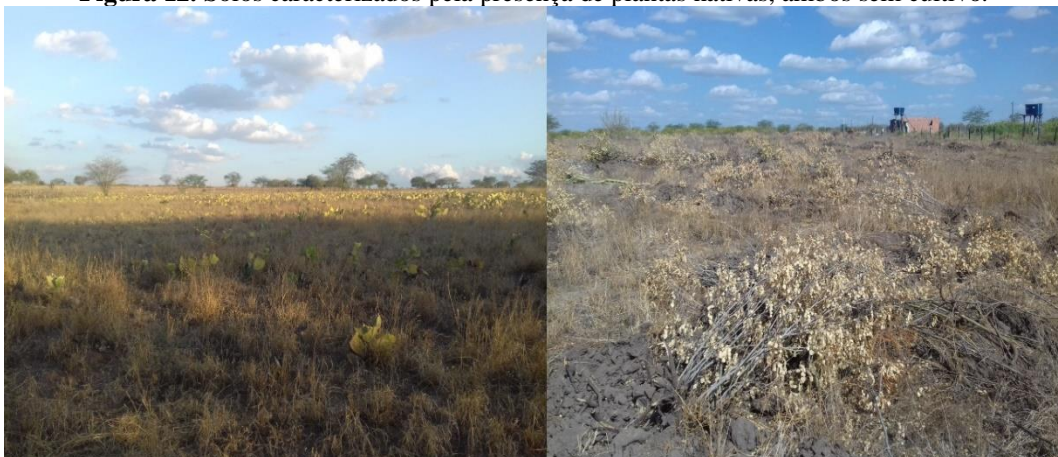
Os solos em sua maioria caracterizam-se pela presença de plantas nativas da região, em que não foi utilizada nenhuma forma de cultivo (Figura 12 e 13). No entanto, algumas áreas apresentavam algumas culturas instaladas. Foram encontradas áreas com pastagens nativas. De maneira geral, os solos encontrados foram considerados bons para a implantação de sistema de irrigação, visto que se constituíam de solos profundos e arenosos em sua maioria.

Figura 12. Solos caracterizados pela presença de plantas nativas, ambos sem cultivo.

Visivelmente, em sua maioria são solos caracterizados como pobres, necessitando a princípio que ocorra a adubação orgânica em elevada quantidade. Para que ocorra a ativação e manutenção do solo da região.

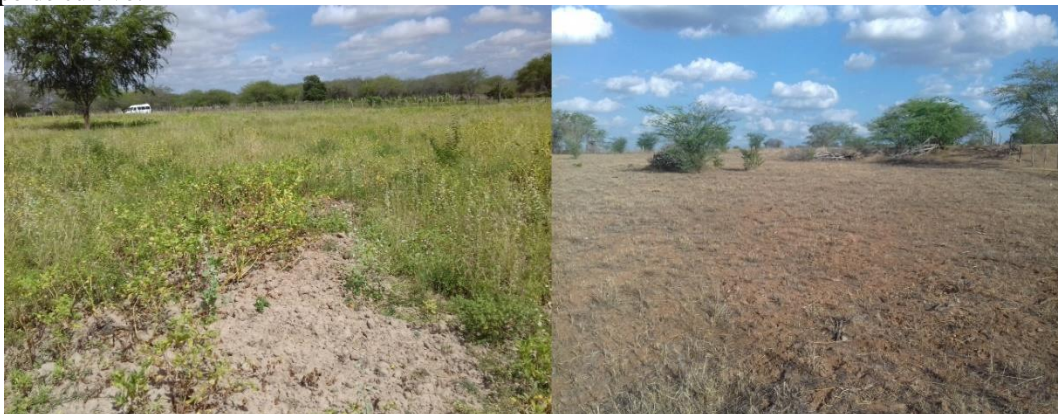
Figura 13. Solos caracterizados pela presença de plantas nativas e solos sem vegetação, ambos não foram utilizados nenhum tipo de cultivo.
