**Diagnóstico do uso da água para produção agrícola no âmbito do Alto do Canal do Sertão de Alagoas****Diagnosis of water use of the agricultural production in the scope of the High of Backwoods Canal of Alagoas**

DOI:10.34117/bjdv6n7-748

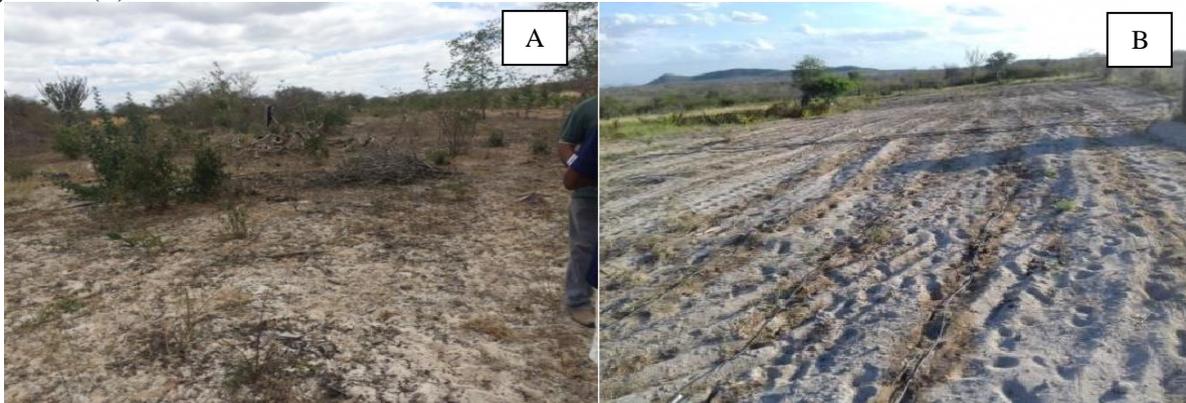
Por meio das entrevistas e visitas às propriedades, foi possível observar áreas de caatinga, com presença de vegetação nativa e sem cultivos. Em outras regiões havia áreas desmatadas com a presença de pasto nativo, e outras com preparo do solo e instalação do sistema de irrigação para cultivo irrigado (Figura 3).

**Figura 3.** Áreas de Caatinga com vegetação nativa (A) e área com preparo do solo e instalação de irrigação por gotejamento (B).

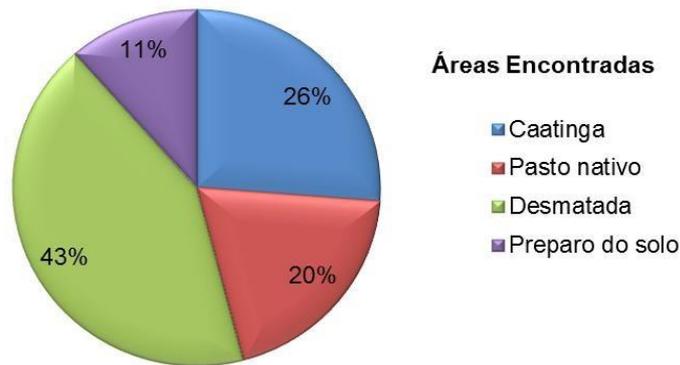
A distribuição dessas áreas pode ser observada na Figura 4, em que 43% correspondem às áreas desmatadas para cultivo, 26% aquelas com a presença de vegetação nativa (caatinga), 20% possuem solo recoberto por pasto nativo e 11% apresentam preparo do solo para início do cultivo irrigado. As áreas que foram desmatadas já estão prontas para implantação dos sistemas de cultivo irrigado, buscando assim a sustentabilidade para as famílias, visando aumento da renda e melhoria nas condições de vida atuais.

**Figura 4.** Cenário das áreas destinadas ao cultivo irrigado às margens do CSA.

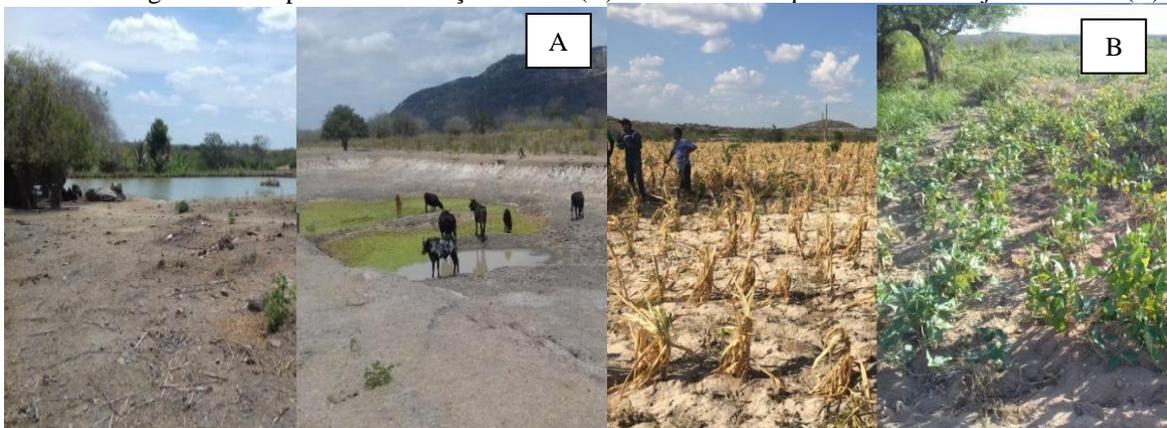
A água do CSA também é usada na pecuária para dessedentação animal (apenas sede), visto que se trata de áreas com pasto nativo, não havendo irrigação. Portanto, a atividade pecuária é tida apenas como cultura de subsistência, com a criação de caprinos, ovinos, bovinos e equinos (Figura 5A). Os resultados do levantamento e diagnóstico do uso da água do CSA também mostram que em muitas das propriedades visitadas a água do CSA é utilizada para cultivo irrigado de algumas culturas, mas há também cultivos em sequeiro (Figura 5B), neste caso, por não ocorrer a precipitação necessária para o desenvolvimento da cultura, muitas vezes, os produtores utilizam as mesmas apenas para alimentação animal.

**Figura 5.** Uso da água do CSA para dessedentação animal (A) e cultivo em sequeiro: milho e feijão-de-corda (B).

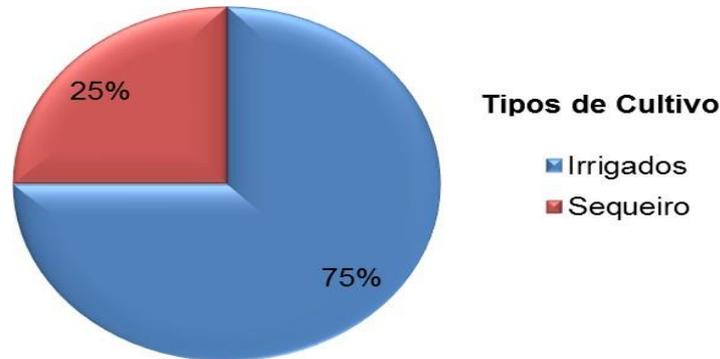
Como podemos observar na Figura 6, a maioria das culturas encontradas são cultivadas utilizando sistema de irrigação, representando 75% do total e apenas 25% são cultivadas em sequeiro.

**Figura 6.** Os sistemas de cultivos encontrados nas propriedades visitadas às margens do CSA

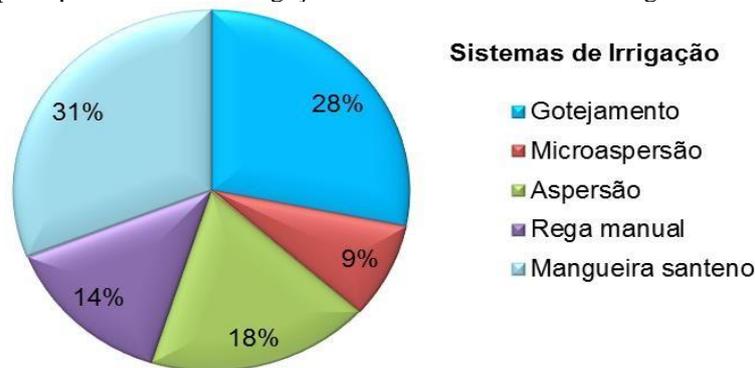
Os sistemas de irrigação mais utilizados pelos agricultores são localizada (microaspersão e gotejamento), aspersão convencional e a rega, tanto manual ou através de mangueiras santeno. Na Figura 7 podemos observar a distribuição de todos os sistemas de irrigação utilizados nas áreas cultivadas, onde as mangueiras santeno foram encontradas em maior escala representando, em seguida tem-se o gotejamento, aspersão convencional, rega manual e microaspersão com 31, 26, 18, 14 e 9% respectivamente.

**Figura 7.** Os principais sistemas de irrigação encontrados nos cultivos irrigados às margens do CSA

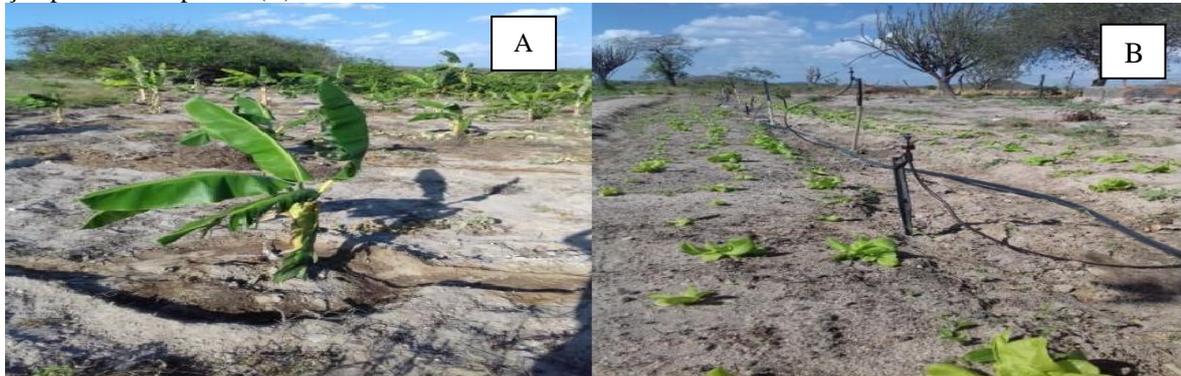
Em algumas áreas foi observada a presença de cultivos de feijão-de-corda, milho, banana e capim, ambos irrigados manualmente, com regadores e/ou baldes (Figura 8A). Já em outras foi possível observar o cultivo de alface irrigado por microaspersão (Figura 8B).

**Figura 8.** Culturas irrigadas manualmente com baldes e/ou regadores (A) e cultivo de alface irrigado com sistema de irrigação por Microaspersão (B).

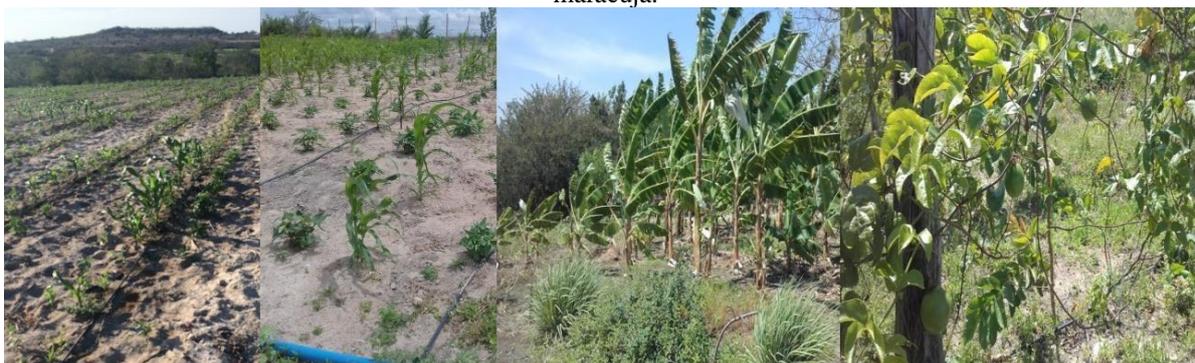
Além dessas culturas, também foram observados cultivos irrigados de maracujá, feijão-de-corda, banana, feijão guandú, milho, macaxeira e olerícolas com sistema de irrigação por gotejamento, o qual é acionado três vezes por semana, intercalando os horários da manhã ou tarde, onde os produtores utilizam apenas o “método visual” para definir quando e quanto irrigar (Figura 9). Nessas áreas alguns produtores pretendem investir em frutíferas, como caju e pinha, utilizando a água do canal do sertão através da implantação do projeto.

**Figura 91.** Cultivo com irrigação por gotejamento de milho solteiro; milho consorciado com feijão-de-corda; banana e maracujá.

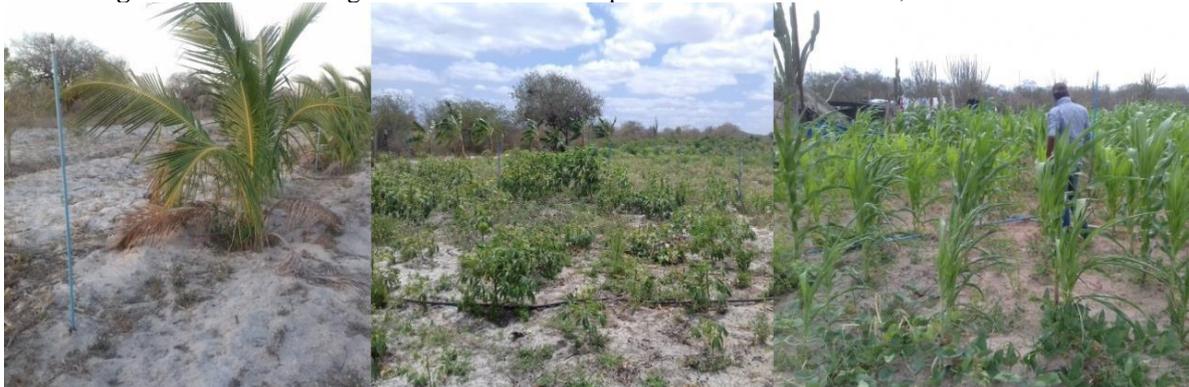
O sistema de irrigação por aspersão convencional foi observado em diversas culturas, tais como milho, coco, macaxeira e capim (Figura 10). Para irrigação, os produtores possuem média de aplicação de água de quatro horas (sendo duas pela manhã e duas à tarde), não havendo nenhum método preciso para definir o tempo e o volume de água fornecida para a cultura.

**Figura 10.** Culturas irrigadas com sistema de aspersão convencional: Coco, macaxeira e milho.

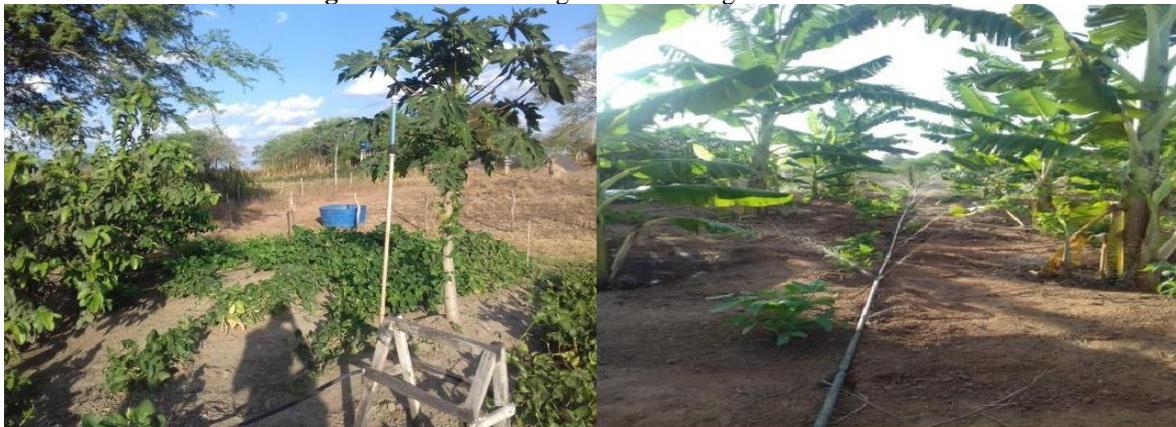
Outro sistema de fornecimento de água nos cultivos muito utilizados pelos produtores da região são as mangueiras santeno, utilizadas nas culturas como banana, macaxeira e feijão-de-corda (Figura 11). Os produtores preferem utilizar essas mangueiras devido ao fácil acesso, baixo custo e fácil manuseio. O sistema é acionado oito horas por dia, três vezes por semana. Esse fato pode ser diagnosticado como uso excessivo de água durante o primeiro dia de aplicação. Assim, os agricultores variam no horário de funcionamento do sistema e não possuem nenhum método para determinar a quantidade de água aplicada.

**Figura 11.** Culturas irrigadas com mangueiras santeno.

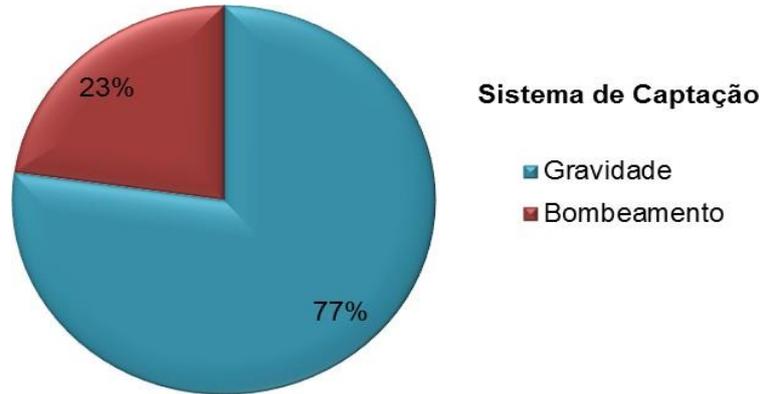
Na maioria das áreas que margeiam o CSA a água utilizada na irrigação é captada por gravidade, a qual representa 77% do total e em apenas 23% das propriedades essa captação é feita com o auxílio de bombas (1,0 cv e 2,0 cv), que são divididas para uso em grupo, com três ou mais propriedades interligadas (Figura 12).

**Figura 12.** Sistemas de captação da água utilizada nos cultivos irrigados.

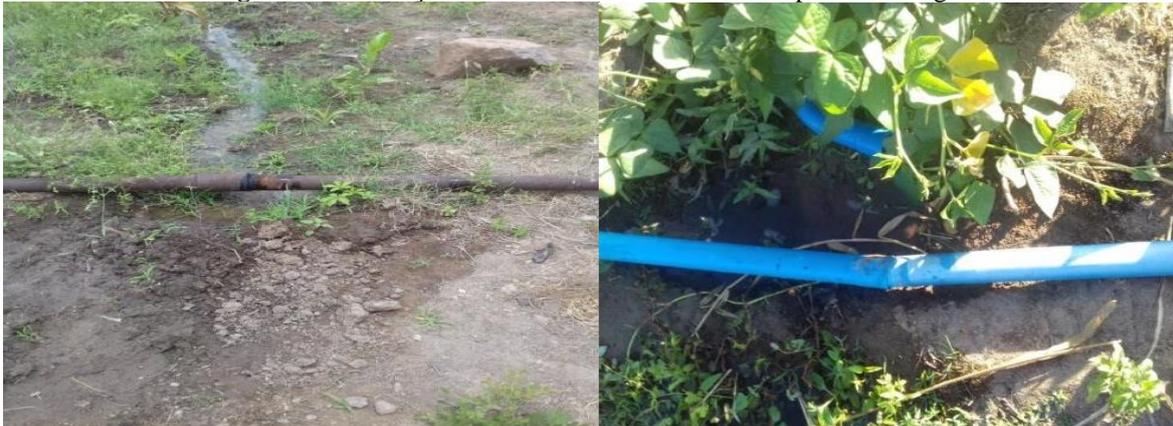
Com a utilização da água através de sistemas de irrigação, os agricultores pretendem ampliar seus cultivos e maximizar a produtividade, mas na prática, isto não está acontecendo. Um dos principais agravantes são o desperdício e manejo inadequado dos sistemas de irrigação, onde a água é distribuída de forma irregular e de maneira irracional nas propriedades (Figura 13).

**Figura 13.** Tubulações com vazamentos causando desperdício de água.

7. Evitar o uso excessivo da água para evitar problemas de drenagem e salinidade do solo, e escassez dos recursos hídricos.

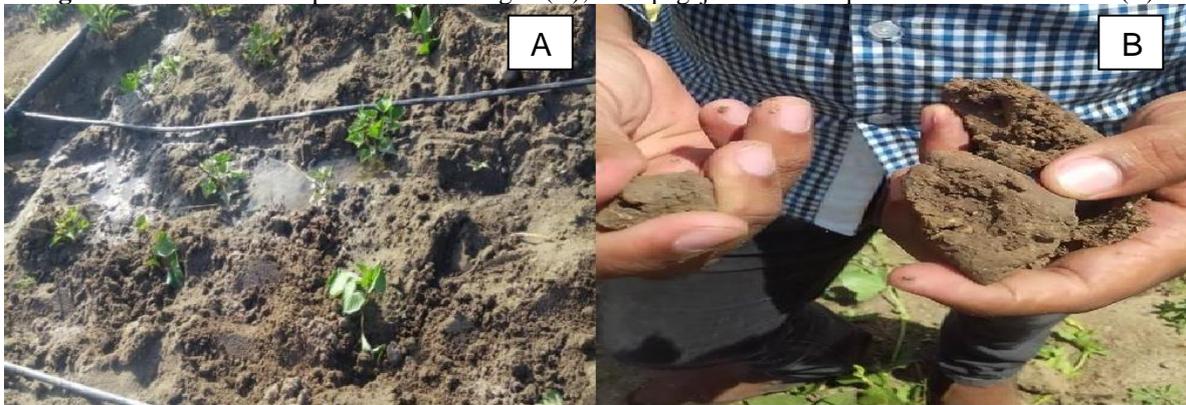
Nas áreas foram observados casos de desperdício de água, com vazamentos ou excesso de água no solo, causando a saturação total do mesmo. Caso comprovado tanto visivelmente, quanto através da perfuração do solo, por meio de um trado manual do tipo rosca, onde em camadas mais profundas observava-se elevada umidade (Figura 14). Esse excesso de água no solo é prejudicial às culturas e ao meio ambiente, pois facilita a formação ou elevação do lençol freático, lixiviação dos nutrientes e salinidade do solo.

**Figura 14.** Solo saturado pelo excesso de água (A); Solo pegajoso causado pelo excesso de umidade (B).

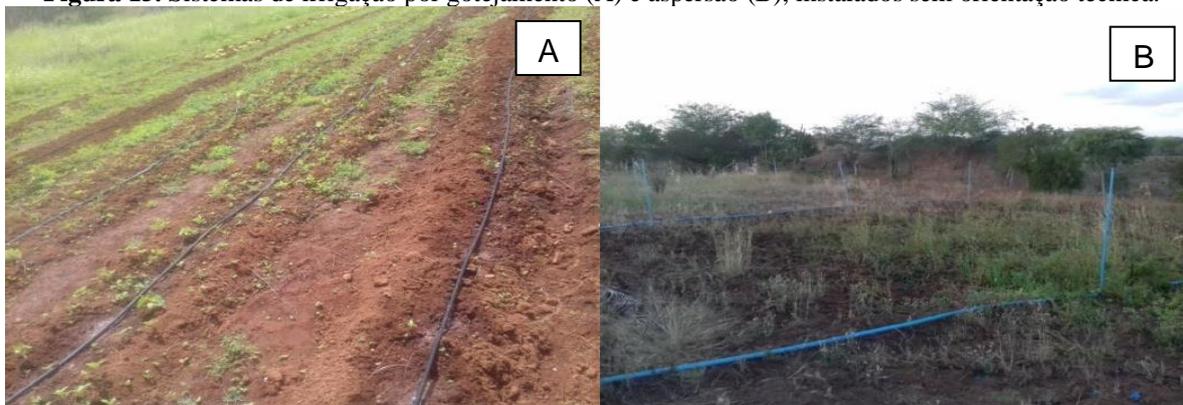
A presença de água em elevada quantidade em virtude do canal do sertão está localizado nas proximidades das áreas irrigadas faz com que a maioria dos produtores utilize desta sem a presença de técnicas de manejo de irrigação, com o intuito de diminuir gastos desnecessários (Figura 15).

**Figura 15.** Sistemas de irrigação por gotejamento (A) e aspersão (B), instalados sem orientação técnica.

4. Determinar o tempo e a quantidade de água aplicada em cada propriedade, bem como recomendar o uso dos sistemas de irrigação por gotejamento e microaspersão por serem mais eficientes quando bem manejado.
