Impactos ambientais e qualidade microbiológica da água do Rio Açailândia, localizado na cidade de Açailândia, Estado do Maranhão**Environmental impacts and water microbiological quality from Rio Açailândia, in Açailândia town, Maranhão State, Brazil**

DOI:10.34117/bjdv6n10-708

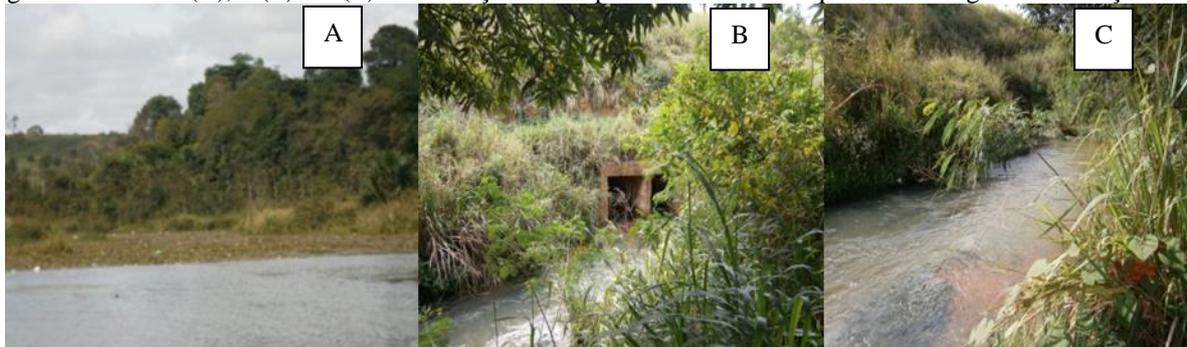
Figura 2. Pontos 1 (A), 2 (B) e 3 (C) de avaliação dos impactos ambientais e qualidade da água do Rio Açailândia.

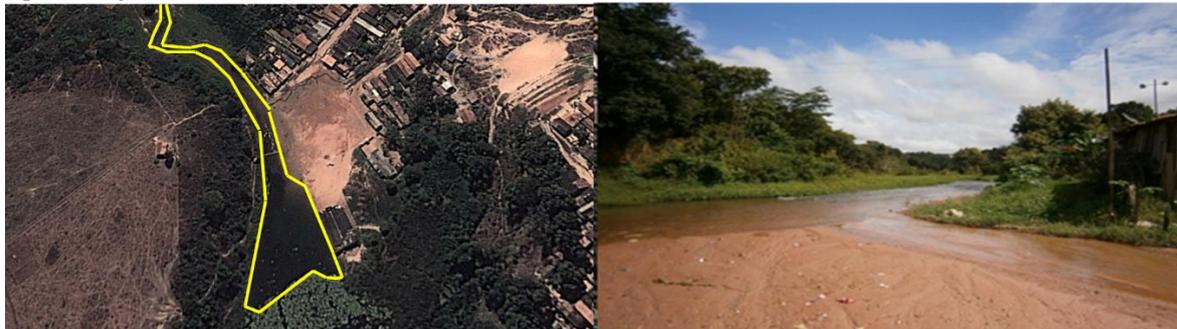
Essa pesquisa constatou que o Rio Açailândia apresenta situação ambiental crítica. A Figura 3 mostra o ponto 1 (P1), localizado no Bairro do Jacu, mais conhecida como Prainha do Jacu devido

apresentar deposição de areia nas margens do recurso. Percebe-se um sério agravante antrópico, o assoreamento, que é o carreamento de materiais (areia, lixo e outros) para dentro do leito ou margens do rio, oriundo da retirada da cobertura vegetal das margens do recurso e também de erosões, pondo o rio em estado de alerta. Destaca-se o avanço populacional como causa de degradação desse ecossistema.

Figura 03. Delimitação em amarelo do trecho P1 (S 04°56'22,4" e W 047°30'01") no Rio Açailândia, localizado no município de Açailândia, Estado do Maranhão.

A população que reside nessa área protegida pela legislação apropriou-se de forma irregular, ou seja, por invasão. A tendência é o crescimento dessa comunidade e o desaparecimento desse curso d'água. Na mesma área também foi observado a falta de saneamento básico, com o esgoto da própria comunidade sendo escoado para o recurso.

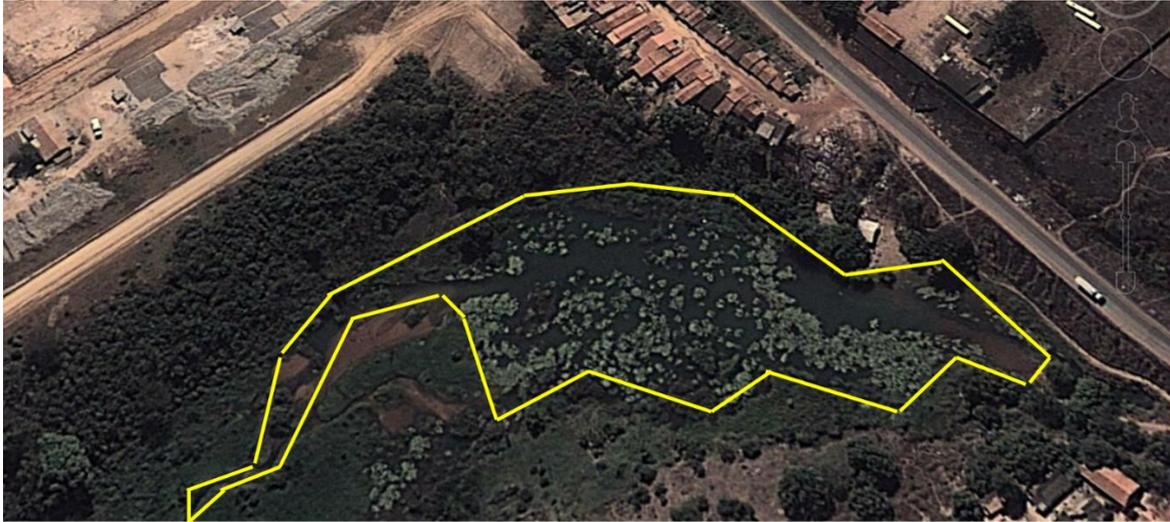
A área descrita pela Figura 4, localiza-se nas proximidades da BR 010 Km 30, que é o ponto 2 de amostragem. A mesma também sofre pela falta de ações ambientais e políticas de preservação do corpo d'água. Nota-se a presença das vegetações ciliares, que se encontram desmatadas pela pressão demográfica (Figura 5). O avanço populacional nesse trecho também trouxe problemas importantes, como o lançamento de lixo em locais impróprios e o escoamento de esgoto no rio, gerando doenças (Figura 6).

Figura 04. Delimitação em amarelo do trecho P2 (S 04°56'17,3" e W 047°30'12") no Rio Açailândia, localizado no município de Açailândia, Estado do Maranhão.

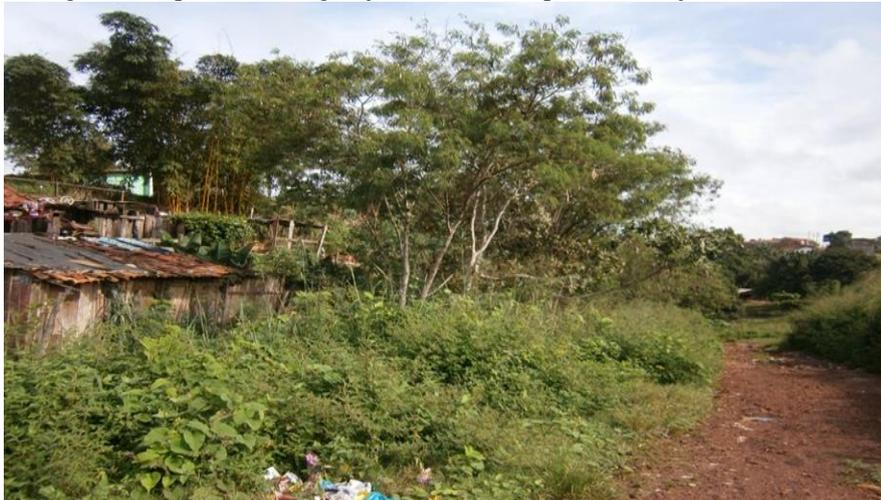
Figura 5. Supressão da vegetação ciliar em P2 para construção de moradias.

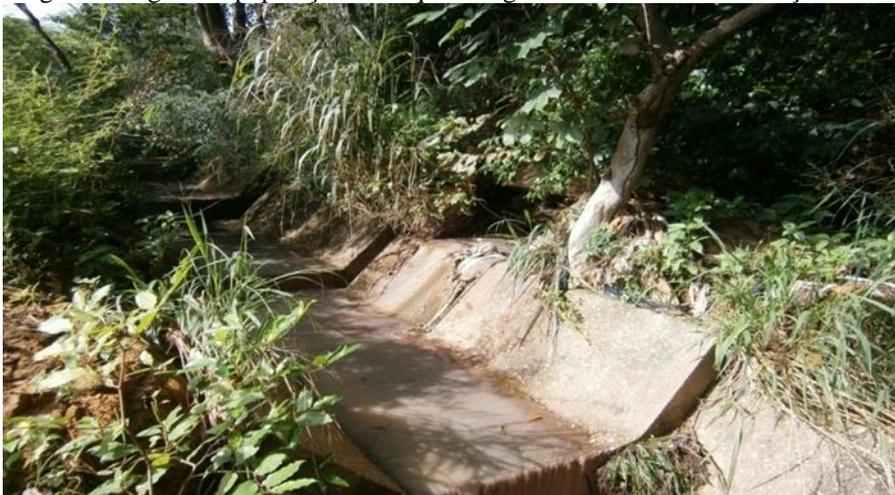
Figura 6. Esgoto da população local que deságua no trecho P2 do Rio Açailândia.

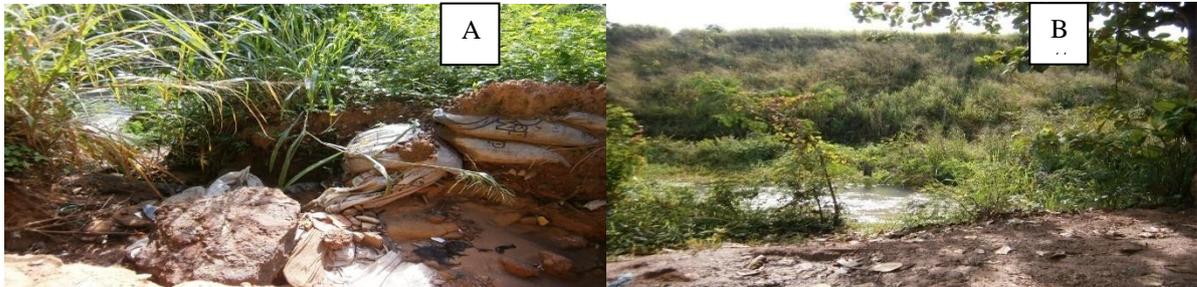
Foram observados no local indícios de queimadas, o que acarretou ao meio erosões (Figura 7A), baixa fertilidade ao solo e dificuldades na germinação de espécies vegetais, restando em parte da APP, vegetação de capoeira (Figura 7B).

Figura 7. Erosão (A) e vegetação de capoeira (B) nas margens do trecho P2 do Rio Açailândia.

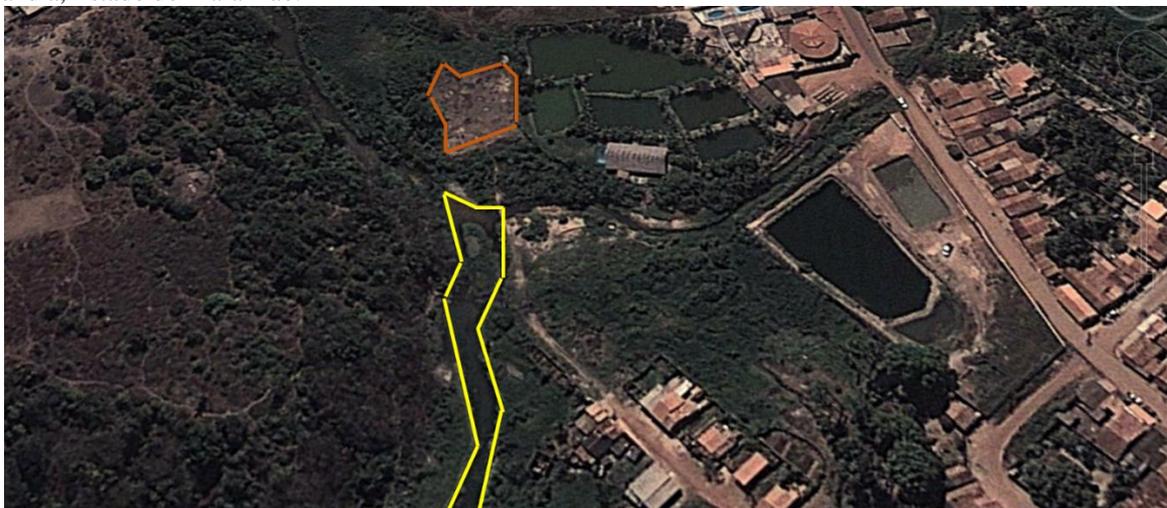
A Figura 8 representa o terceiro trecho (P3) analisado do Rio Açailândia. Nesse trecho, notou-se a presença de floresta densa, em que ao longo dos anos tem sido desmatada gradativamente, dando lugar ao crescimento imobiliário que vem crescendo e aquecendo a economia do município, demonstrando uma forte pressão sobre o ambiente estudado. A abertura das vegetações adjacentes acarretou diminuição das margens do rio e erosões. A linha laranja delimita uma área aberta pelos moradores, onde são destinados os resíduos domésticos e da construção civil, gerando um impacto de elevada proporção, a contaminação dos lençóis freáticos.

Figura 8. Delimitação na cor amarela do trecho P3 (S 04° 56'45'' e W 047° 30' 33,7'') e, em laranja, a área aberta destinada ao descarte de resíduos sólidos da comunidade do trecho em estudo do Rio Açailândia, localizado no município de Açailândia, Estado do Maranhão.

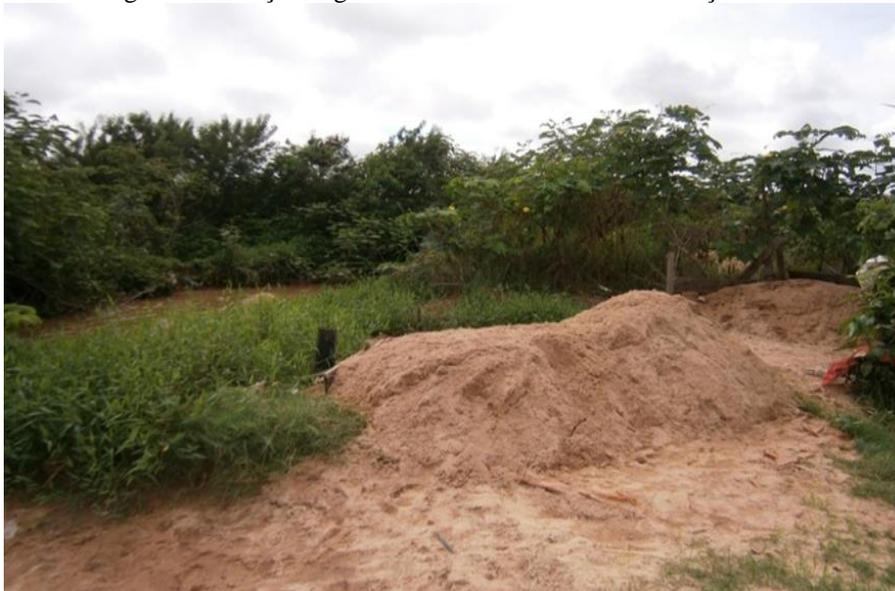
Ainda na área, foi identificada atividade ilegal de extração da areia sem licença de operação (Figura 9). Segundo o artigo 55 da lei nº 9.605/98 (Lei de Crimes Ambientais) (BRASIL, 1998) é proibida a extração de qualquer tipo de mineral sem a competente licença de operação, e constitui crime com pena de 6 meses a 1 ano de detenção e multa.

Figura 9. Extração ilegal de areia no trecho P3 do Rio Açailândia.

A extração de areia acarreta uma série de impactos, como alteração do curso e assoreamento dos rios, que é caracterizado pela deposição de solo no fundo do rio. Esse processo é causado pela ausência da mata ciliar, que tem papel fundamental em proteger o solo das margens. Além do assoreamento, a extração ilegal de areia contribui para a poluição das águas e dos solos e fuga da fauna como consequência do barulho e movimentação local.

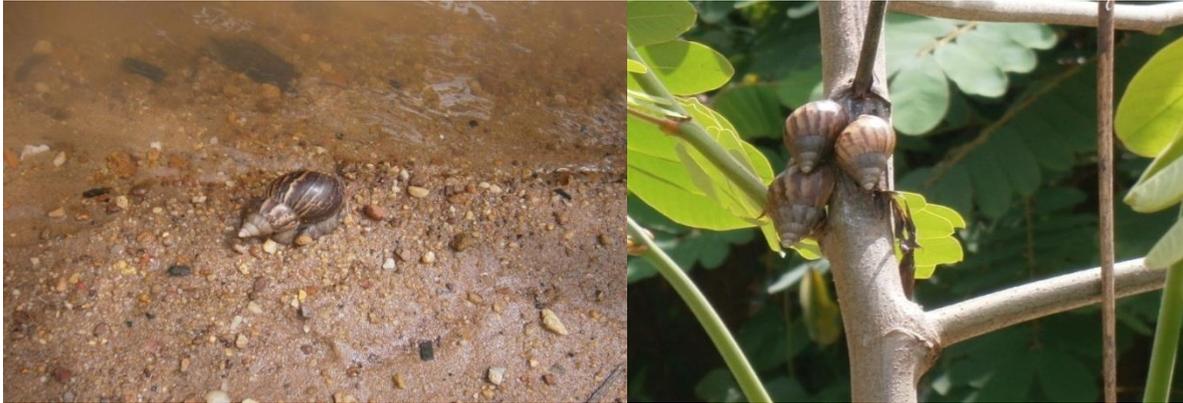
No trecho 3, também foi observada a presença do molusco *Achatina fulica*, mais popularmente conhecido como caramujo ou caracol africano (Figura 10), o qual é considerado como uma praga perigosa por especialistas.

Figura 10. Presença do molusco *Achatina fulica* no trecho P3 do Rio Açailândia.

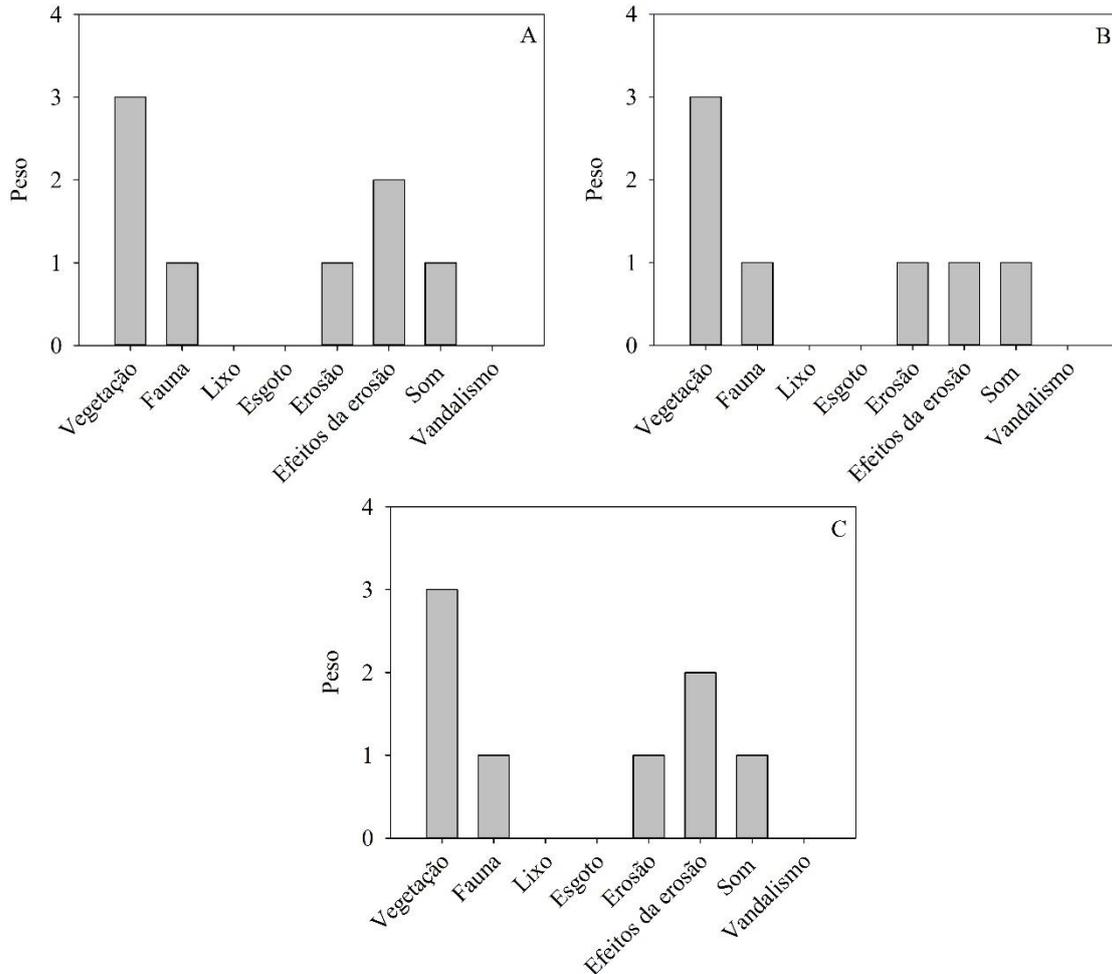
Com base na Figura 11, a supressão das vegetações ciliares, a redução no número de espécies que compõem a fauna local, a incidência de erosões e vandalismo contribuiram para a natureza preocupante dos impactos ambientais nos trechos do Rio Açailândia analisados nesse estudo.

Figura 11. Peso dos indicadores biofísicos dos trechos P1 (A), P2 (B) e P3 (C) do Rio Açailândia.

De maneira geral, destaca-se a necessidade de ações que visem a recuperação desse importante recurso hídrico. Para isso Sardinha et al. (2007) destacam a necessidade de cumprimento legal e conservação das áreas de APP's, recuperação das erosões, controle e planejamento adequados à expansão urbana. Os autores mencionam ainda a importância de estruturação e sinalização do local para a coleta e disposição adequada dos resíduos sólidos. Finalmente, a sensibilização das comunidades ribeirinhas é essencial no resgate da importância cultural do Rio Açailândia para a região, bem como para a sua preservação.
