**Análise das características reológicas através da reação álcalis agregado em concretos aplicados em elementos de fundações na região amazônica brasileira – Cidade: Xinguara – PA****Analysis of the rological characteristics through the allcalis reaction aggregate in concrete applied to elements of foundations in the brazilian amazon region - City: Xinguara – PA**

A qualidade e durabilidade das fundações em concreto pode muitas vezes ser afetada por ataques químicos, colocando em risco o seu desempenho e segurança. Inspeções e ensaios rotineiros podem não retratar a realidade da estrutura de fundações, sendo algumas vezes necessários análise das características reológicas e ensaios complementares em laboratório de forma a auxiliar no correto diagnóstico de patologias. Isto porque muitas das inspeções em campo e ensaios apenas de resistência dão dados não conclusivos. A reação álcali-agregado (RAA), ou um ataque por sulfatos ou mesmo a corrosão, são patologias que atualmente precisam de investigações mais apuradas. O presente estudo exemplifica este tipo de ataque mostrando alguns dos ensaios laboratoriais que nortearam ao correto diagnóstico das patologias em fundações de uma edif

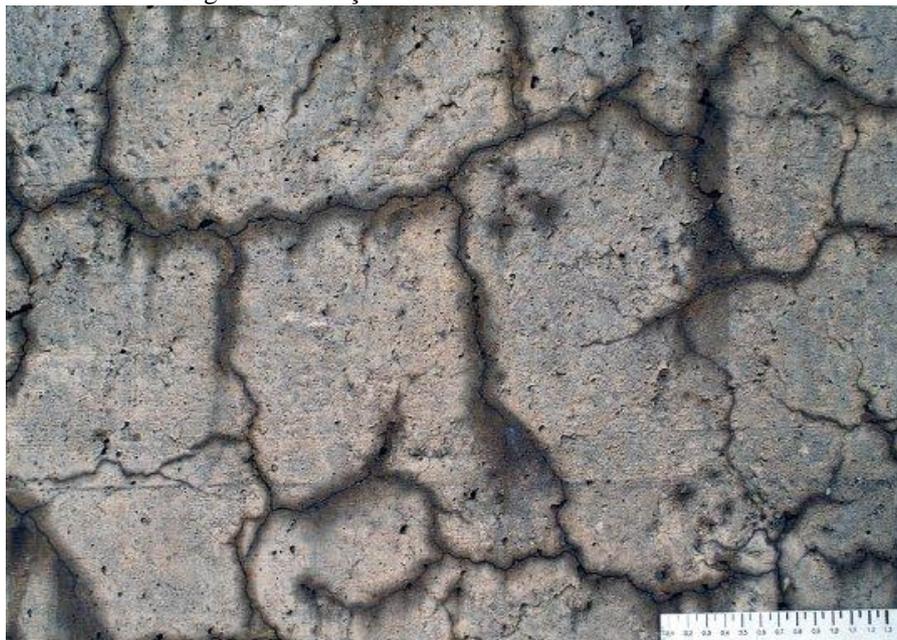
Tendo como base a ocorrência de intensa fissuração em blocos de fundação de uma edificação na cidade: Xinguara – PA, no Brasil (Figura 1), com o objetivo de diagnosticar o problema e investigar as suas possíveis causas. Assim, foram realizadas investigações em campo, a partir de inspeção visual criteriosa, e foi estabelecido um programa de estudos em laboratório. Convém ressaltar que o bloco em questão encontra-se armado na forma de gaiola, ou seja, há armadura inferior, superior e nas laterais.

Fig. 1 – Fissuração observada no bloco de concreto

Com base no quadro fissuratório observado em campo e tendo como referência os resultados dos estudos laboratoriais nos testemunhos de concreto apresentados neste trabalho, pode-se dizer que a estrutura de concreto apresenta alterações químicas que podem ter afetado a sua integridade.

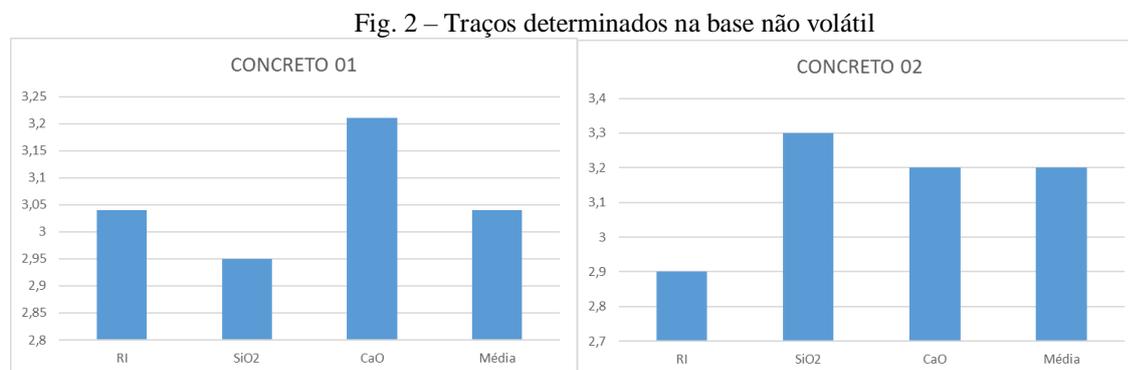
Os dados de reconstituição de traço obtidos a partir das análises químicas e do proporcionamento das frações pasta e agregado, podem ser observados na Figura 2.

Tendo como referência os traços determinados a partir do “resíduo insolúvel”, “sílica” e “óxido de cálcio”, observa-se que não houve grande variação entre as duas amostras e, em média, os traços obtidos foram de 1:3,1 e 1:3,2 para os concretos 1 e 2, respectivamente, tratando-se de concretos com a mesma dosagem. Estimando-se o consumo de cimento destes concretos, a partir de alguns parâmetros genéricos como massa específica dos constituintes do concreto, análise química de um cimento de referência e relação a/c provável de 0,5, chega-se a um valor de 438 kg/m<sup>3</sup> e 433 kg/m<sup>3</sup> para os concretos 1 e 2, respectivamente.

Estes estudos de reconstituição do traço foram importantes para auxiliar no diagnóstico do problema dos blocos mesmo com as limitações apresentadas pela técnica. Verifica-se que o consumo de cimento estimado representa, em média,  $435 \text{ kg/m}^3$  (considerando um fck de  $35\text{MPa}$ ). Levando em consideração um rendimento térmico de  $0,12^\circ\text{C/kg/m}^3$  para o tipo de concreto em questão, tem-se uma elevação adiabática da ordem de  $52^\circ\text{C}$ . Como este concreto não foi refrigerado, a sua temperatura de lançamento pode ter atingido a casa dos  $30^\circ\text{C}$ , sendo possível, portanto que temperatura máxima, adiabática, atingida no interior do bloco de concreto tenha chegado a valores próximos de  $82^\circ\text{C}$ .

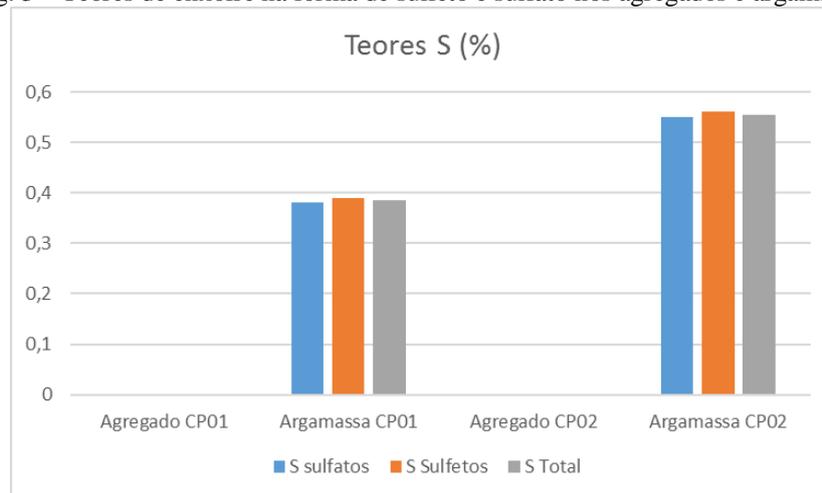
Fig. 3 – Teores de enxofre na forma de sulfeto e sulfato nos agregados e argamassas

Com base no estudo realizado por análise química, observa-se que os agregados não se mostram fonte de enxofre, seja de algum sulfato ou sulfeto, indicando fases presentes apenas na fração argamassa dos concretos, e nestas apenas como origem de sulfatos. Calculando o enxofre em termos de anidrido sulfúrico ( $\text{SO}_3$ ) e sulfatos ( $\text{SO}_4$ ) nas argamassas, considerando parâmetros estequiométricos, que é o que se usa mais correntemente, têm-se os dados apresentados na Figura 4. Os dados de  $\text{SO}_3$  chegam a valores próximos de 1,0% e 1,4%, e de  $\text{SO}_4$  aproximadamente 1,2% e 1,7% para os concretos 1 e 2, respectivamente.

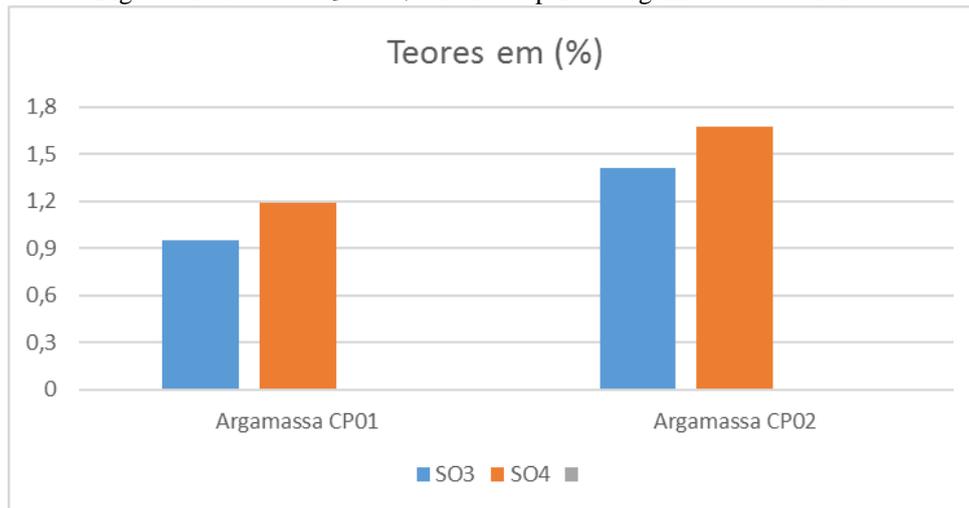
Fig. 4 – Teores de  $\text{SO}_3$  e  $\text{SO}_4$  calculados para as argamassas dos concretos

Analisando o consumo de cimento médio das amostras de concretos ( $435 \text{ kg/m}^3$ ) obtido por reconstituição de traço, e estimando o traço empregado nos concretos, calculando-se o teor de  $\text{SO}_3$  em relação à massa de cimento, chega-se a valores aproximados de 3% e 4,5% para as amostras de concretos 1 e 2, respectivamente, mostrando existir uma certa variação entre concretos. De qualquer forma, estes dados obtidos se apresentam relativamente elevados em se tratando dum ligante à base de cimento portland, o que indicia a possibilidade de um favorável ataque por sulfatos internos. Segundo as normas brasileiras de especificação para cimento, os valores máximos admissíveis para o trióxido de enxofre no cimento é de 4% para CPI, CPII, CPIII e CPIV. Sabe-se que os concretos da obra foram confeccionados com cimento sem adição, do tipo CP II.

Na especificação NBR 7211/2009 para agregados, também é feita uma nota a respeito de limites em termos de  $\text{SO}_4$ , como segue: “caso o teor total trazido ao concreto por todos os seus componentes (água, agregados, cimento, adições e aditivos químicos) não exceda 0,2% ou que fique comprovado o uso de cimento Portland resistente a sulfatos, conforme a ABNT NBR 5737”, o agregado pode ser usado. Apesar desta norma tratar de sulfatos solúveis, e ainda apresentar um limite de 0,1% para o  $\text{SO}_4$  apenas no agregado, apresenta o limite acima trazido pelo concreto como um todo. Embora os agregados dos concretos não tenham apresentado qualquer contribuição de S (Figura 3), se for analisada a contribuição total do concreto no presente estudo (argamassa), os valores de  $\text{SO}_4$  se apresentam bem acima do limite de 0,2% (Figura 4) permitido, considerando neste trabalho todos os tipos de sulfato, e não apenas os solúveis, mas que podem já estar associados a fases deletérias.

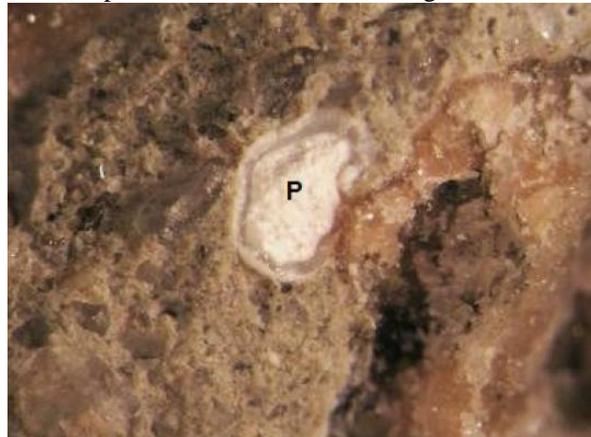
O concreto possui baixa porosidade macroscópica e os poros são predominantemente milimétricos. Observou-se a presença de poros preenchidos por material esbranquiçado maciço por vezes de aspecto gelatinoso ou por tufo de cristais aciculares (etringita). Com relação a evidências da reação álcali-agregado observou-se, de modo frequente bordas de reação em torno de agregados graúdos associados a deposição de material esbranquiçado nas superfícies de descolamento e quebra do concreto. Observou-se também a presença de microfissuras na argamassa. Na figura 05 mostra o aspecto da borda de reação no entorno do agregado graúdo e o aspecto de um poro da argamassa preenchido por etringita.

Fig. 5: Detalhes do concreto ao microscópio óptico com ampliação 100x, mostra gel da reação desenvolvendo-se ao redor do agregado graúdo e na foto 15 mostras, a luz de um ao microscópio óptico com ampliação 100x, detalhes de um poro da argamassa preenchido por cristais aciculares de etringita

As análises visuais já indicaram algumas destas alterações, a partir dos vários poros com deposições que foram detectados além das bordas no contorno de alguns agregados. Nas análises microestruturais mais detalhadas, os produtos neoformados puderam ser confirmados,

indicando fases tanto da reação álcali-agregado como fases sulfatadas e também indicaram a presença de fases sulfatadas nas argamassas dos concretos, corroborando as análises microestruturais. Vários destes produtos já são conhecidos e se encontram relatados na literatura específica (Hasparyk, 2005, Melo, 2010).

A incidência da reação álcali-agregado pode ser explicada a partir das análises petrográficas/mineralógicas dos agregados constituintes dos concretos, onde foram detectados minerais potencialmente reativos. Em relação às fontes de sulfatos, à priori, se descarta a hipótese da causa ter sido oriunda dos agregados, seja de sulfatos ou sulfetos. Na análise mineralógica específica de sulfetos, estes minerais não se mostraram tão importantes por ter causado algum tipo de ataque por sulfatos, haja vista sua baixa incidência. Nas análises químicas dos agregados, nem os sulfatos e sulfetos foram sequer detectados.
