**Revestimento cerâmico de fachada: estudo dos possíveis agentes de degradação no descolamento de peças cerâmicas**

## **5 ESTUDO DE CASO**

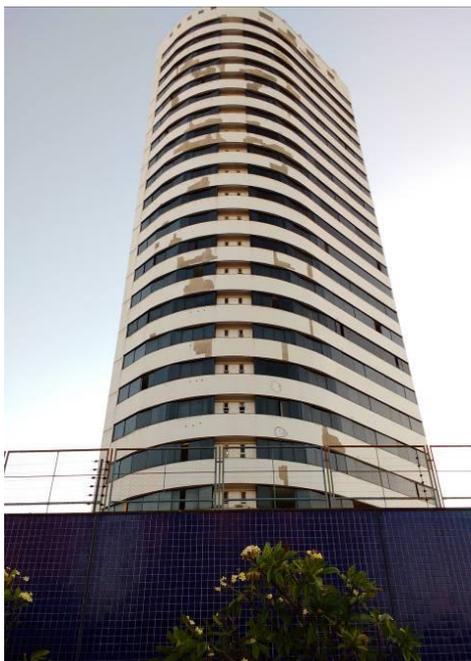
**Figura 1: Fachada 1**

Todas as fachadas do edifício apresentam a patologia, mas as que estão em direção Oeste e Leste apresentam em maior intensidade devido a sua maior exposição solar e sofrer com a ação da chuva em períodos chuvosos gerando uma agressividade elevada. E como a argamassa usada é incorreta para esse caso, sua resistência é menor promovendo assim, alterações bem mais visíveis nessas fachadas. É importante esclarecer que Teresina é uma capital relativamente quente chegando a atingir cerca de 40°C.

Para solucionar o problema foi preciso realizar a remoção de todas as peças cerâmicas de todo o prédio. Segundo o responsável, o reboco estava insento da patologia e não foi necessário removê-lo. Decidiu-se utilizar a ACIII que é bem mais resistente e apropriado para uso já que deve-se levar em conta a variação de temperatura na qual a estrutura está submetida e substituir o revestimento anterior por outro revestimento cerâmico na cor bege.
