Áreas de risco de erosões do tipo movimento de massa do solo em Lagoa Dourada, Minas Gerais – Brasil

Erosion risk and soil mass movement areas in Lagoa Dourada, Minas Gerais – Brazil

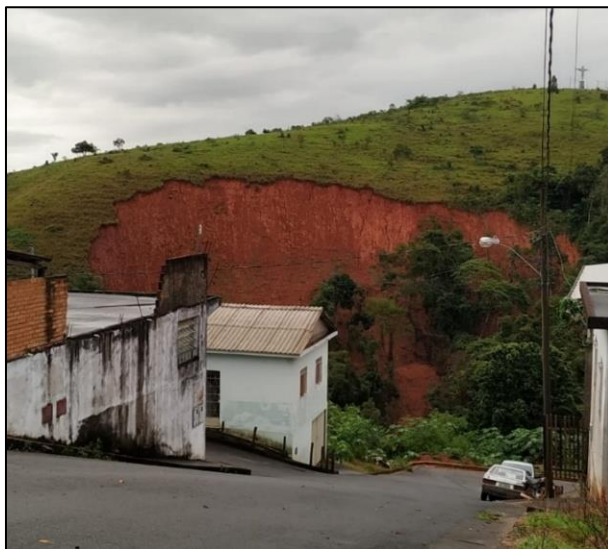
Figura 6 - Movimento de massa de solo ocorrido no início de 2020 em área urbana da cidade de Lagoa Dourada, MG - Brasil.

Diante das intensas precipitações ocorridas nos meses de janeiro e fevereiro de 2020, a população vivenciou situações de deslizamento de solo proporcionados pelas chuvas em excesso. Conforme informações do Centro de Previsão de Tempo e Estudos Climáticos do Instituto Nacional de Pesquisas Espaciais (INPE, 2020), o Índice de Precipitação Padronizado (Standard Precipitation Index – SPI) correspondente à precipitação mensal em fevereiro de 2020 foi de umidade severa e extrema para a região. De acordo com a Figura 6, é possível observar o pior cenário que foi registrado no perímetro urbano do município.

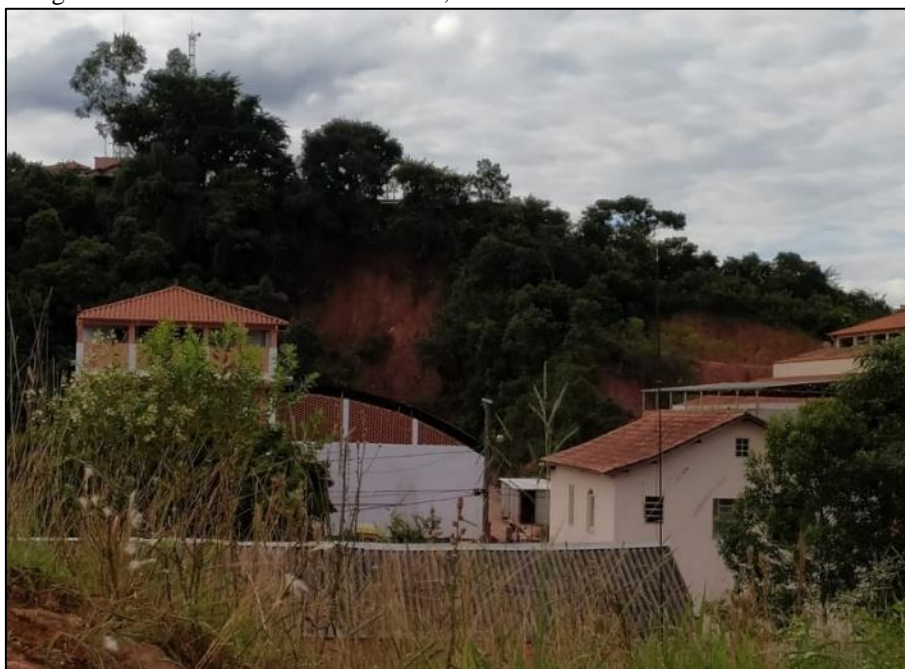
Figura 9 - Área de elevada declividade, contudo não classificadas como de risco.

Alguns locais situados dentro do perímetro urbano do município não foram classificados como área de risco de movimento de massa de solo mesmo estando em relevo muito íngreme e tendo ocorridos desastres em 2020. Tal fato se deve a resolução das imagens SRTM, a partir das quais geraram os dados de declividade com pixel de 30 por 30 m, o que pode superestimar as áreas de riscos (aspecto positivo e de cunho preservacionista) ou subestima-las (ponto negativo para prevenção de desastres). Na Figura 9 observamos o exemplo de uma área cuja observação in situ demonstra a ocorrência de declividade superior a 30%, condição considerada como de risco, e que não foram computadas com o uso das imagens de declividade do TOPODATA.
