## **Análise de riscos de trabalhos realizados em altura nas fases de concretagem e acabamento em uma edificação no município de Sousa-PB**

### **Risk analysis of works accomplished at height in the concreting and coating phases in a building in Sousa-PB**

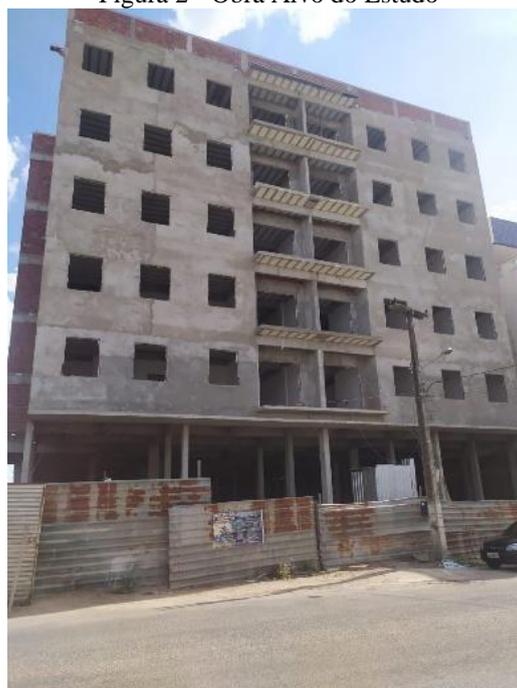
Figura 2 - Obra Alvo do Estudo

A área em estudo é uma obra de construção civil de sete pavimentos, sendo subterrâneo, térreo e cinco superiores, apresentada na Figura 2. A obra está localizada no município de Sousa no estado da Paraíba. A construção possui ampla estrutura, com altura total média de 22 metros e cerca de 18 profissionais, com presença de poço de elevador, utilização de elevadores, concretagens em diferentes alturas e andaimes para execução de revestimentos.

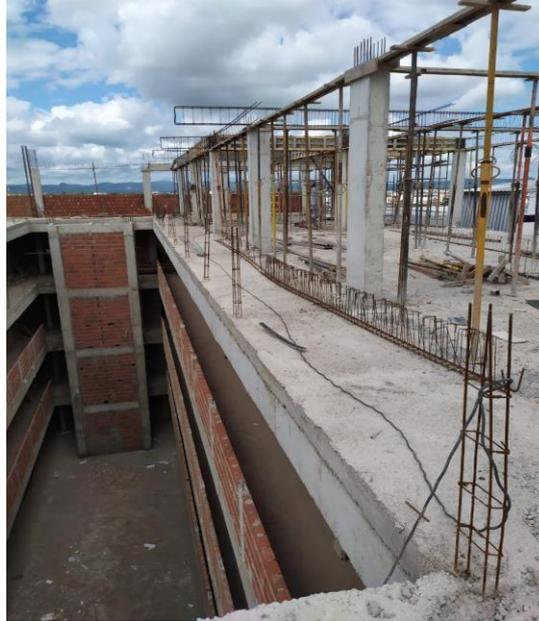
Figura 4 - Falta sinalização e a proteção da periferia

A fase de concretagem em uma obra demanda-se muita atenção de todos que a compõem, uma vez que qualquer erro pode demandar a perda do serviço, acarretando prejuízos para a empresa. Durante as visitas ao local da obra observou-se durante a concretagem das vigas, Figura 4, e lajes, Figura 5, a falta de sinalização e de guarda-corpo no vão central da edificação.

Os riscos para os colaboradores que executam esse tipo de atividade possuem um alto índice de periculosidade, ou seja, uma grande probabilidade de provocar acidentes graves, como fraturas de membros inferiores e superiores, lesões graves na coluna vertebral, perda de movimento permanente e até óbito do colaborador. Sendo assim é necessário que a construtora siga as recomendações que serão idealizadas na APR logo abaixo, garantindo assim a segurança e a saúde dos funcionários que estão expostos a esses riscos.

ETAPAS DA ATIVIDADE	DESCRIÇÃO DO PERIGO	GRAU DE RISCO	PLANO DAS AÇÕES DE CONTROLE DOS RISCOS
Concretagem de Vigas e Lajes	Quedas de objetos de pavimentos superiores	4	Organização, sinalização e isolamento do ambiente de trabalho no entorno da construção assim como treinamento dos trabalhadores; uso de bandeja para pavimentos mais elevados;
	Queda em altura	4	Implantação de sistema guarda-copo rodapé adequado de acordo com as exigências da NR 18 e NR 35;

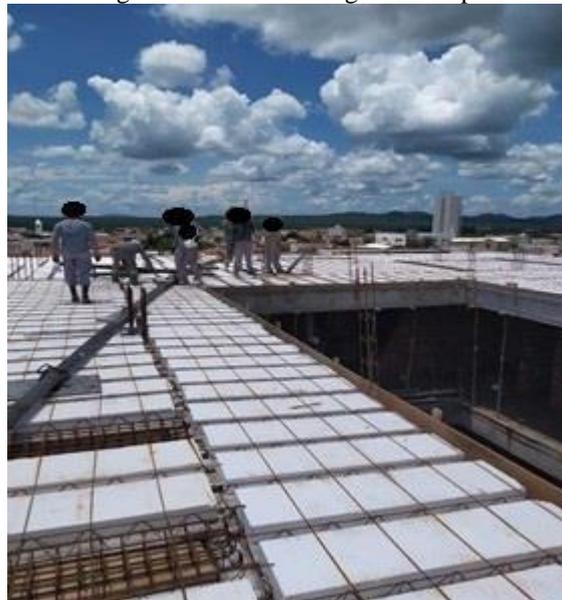
Figura 5 - Ausência de guarda-corpo

Na figura 5, observa-se a ausência do guarda corpo no vão central da obra. Este tipo de equipamento de proteção é extremamente necessário para assegurar a integridade física dos colaboradores, uma vez que, este equipamento impede a queda dos funcionários. O guarda corpo é produzido em metal e sua altura é de 1,20 m.

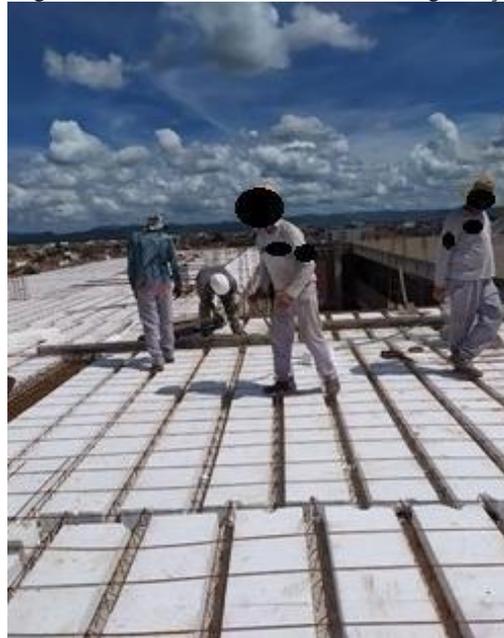
Figura 6 - Colaborador sem cinto de segurança

Ainda durante a fase de concretagem foi observado que muitos colaboradores estavam sem o cinto de segurança, como pode ser observado na Figura 6, o que pode gerar riscos de morte em caso de queda em altura.

ETAPAS DA ATIVIDADE	DESCRIÇÃO DO PERIGO	GRAU DE RISCO	PLANO DAS AÇÕES DE CONTROLE DOS RISCOS
Concretagem de Lajes	Não utilização do cinto de segurança e falta de manutenção no EPI	4	Utilização cinto de segurança, manutenção periódica do EPI, realização de treinamentos para atividades em altura
	Falta de sistema de segurança para o manuseio do mangote	4	Adoção de pontos de ancoragem para que o operador do mangote possa conectar o talabarte e se deslocar sobre a estrutura
	Falta de linha de vida	4	Implantação de linha de vida ou pontos de ancoragem para realização das atividades em altura

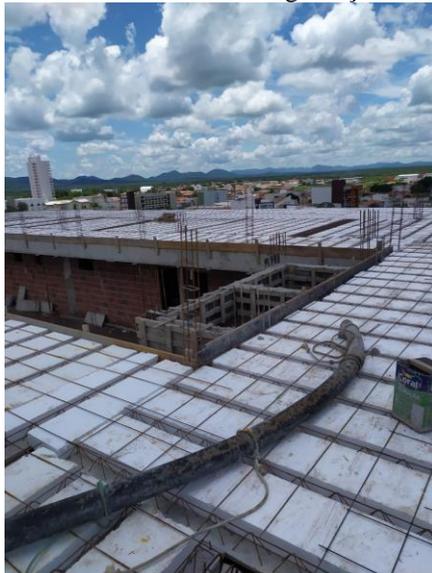
Figura 7 - Falta de sistema de segurança do mangote

O manuseio do mangote estava prejudicado devido a inexistência de um sistema que permitisse a sua utilização, mostrado na Figura 7, que também pode gerar como consequência a morte do colaborador. O mangote é uma mangueira que suporta altas pressões, ideal para fazer a concretagem através do concreto usinado, o seu uso demanda muito cuidado justamente devido a pressão em que o concreto é bombeado, a falta de um sistema de controle dela pode fazer com que o manuseador possa sofrer um acidente ao se deslocar na laje.

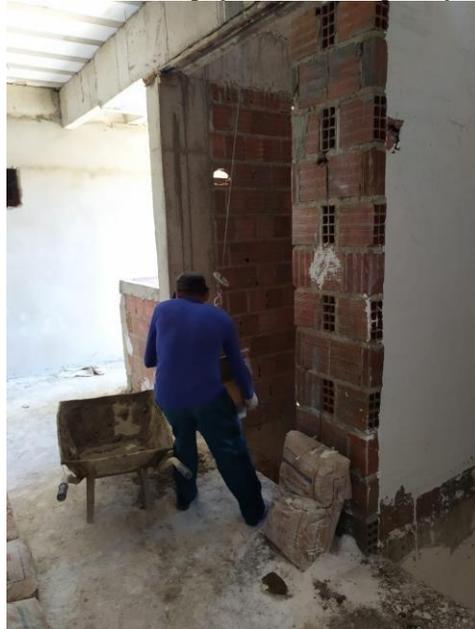
Figura 8 - Trabalhador utilizando o poço do elevador para içamento de argamassa

Durante a análise desta etapa da obra, percebeu-se a argamassa sendo levada até o pavimento através do poço do elevador e este não possuía nenhuma sinalização quanto ao perigo eminente de queda, o que poderia levar o funcionário à morte, como pode ser visto na Figura 8. Flagrou-se que alguns colaboradores se utilizavam de equipamentos de proteção individual, como a linha de vida, e outros não, o que evidencia a falta de treinamento constante por parte da empresa junto aos seus trabalhadores.

ETAPAS DA ATIVIDADE	DESCRIÇÃO DO PERIGO	GRAU DE RISCO	PLANO DAS AÇÕES DE CONTROLE DOS RISCOS
Revestimento	Quedas de objetos de pavimentos superiores	4	Organização, sinalização e isolamento do ambiente de trabalho no entorno da construção assim como treinamento dos trabalhadores; uso de bandeja para pavimentos mais elevados;
	Queda em altura	4	Implantação de sistema guarda-copo rodapé adequado de acordo com as exigências da NR 35 e NR 18;
	Não utilização do cinto de segurança e falta de manutenção no EPI	4	Utilização cinto de segurança, manutenção periódica do EPI, realização de treinamentos para atividades em altura
	Contato com a pasta de cimento	3	Uso de EPIs de forma adequada (luvas e botas)
	Posturas inadequadas	4	Treinamentos, pausas para alongamentos e descanso, mudança de função e/ou afastamento
	Repetitividade	3	
	Esforço físico intenso (Manuseio do içamento da argamassa)	4

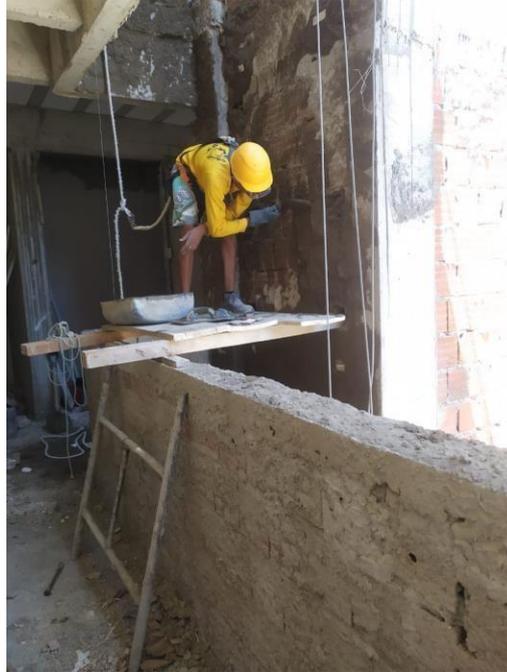
Figura 9 - Má postura durante aplicação do revestimento

Outra situação observada foi a má postura dos funcionários durante a realização do serviço, Figura 9, que em longo prazo pode acarretar lesões na coluna do empregado. A falta de ergonomia não só pode causar doenças ocupacionais, como também pode diminuir a produtividade do colaborador e levá-lo a inatividade ocupacional cedo.
