## **Estudo de caso: análise dos procedimentos executivos dos sistemas de estabilização de inclinação e do sistema de proteção contra queda de blocos**

### **Case study: analysis of executive procedures for tilt stabilization systems and block fall protection system**

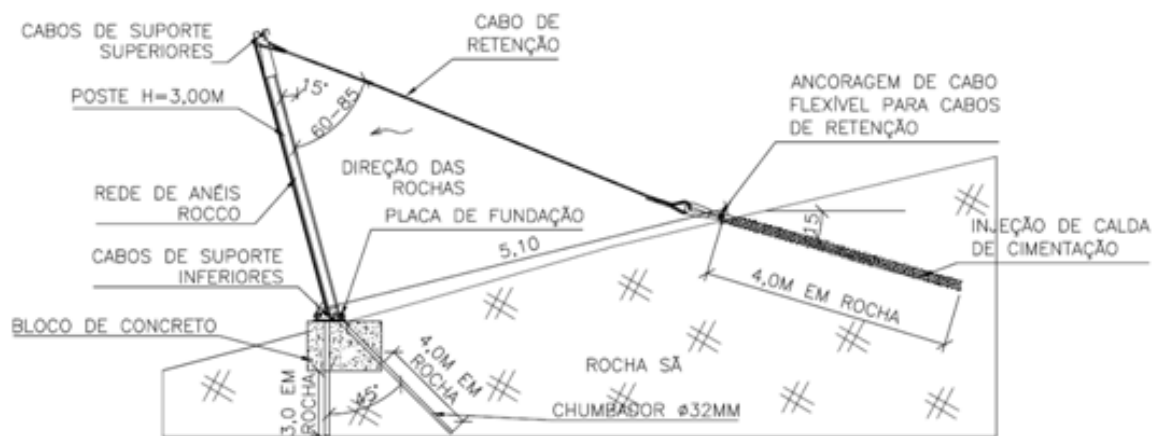
Figura 4: Perfil esquemático das primeiras barreiras flexíveis propostas.

O perfil esquemático proposto por Wyllie (1996 apud VILLELA, 2011), representado na Figura 4, apresenta uma das primeiras concepções sobre este sistema de proteção. O sistema foi aprimorado nos últimos anos e tem tido um incremento na capacidade de suporte cada vez maior. Atualmente, a empresa Geobrugg AG (2019b), uma das pioneiras na confecção dos componentes utilizados na montagem de barreiras dinâmicas, apresenta sistemas com capacidade de absorção de energias de até 10.000 kJ.

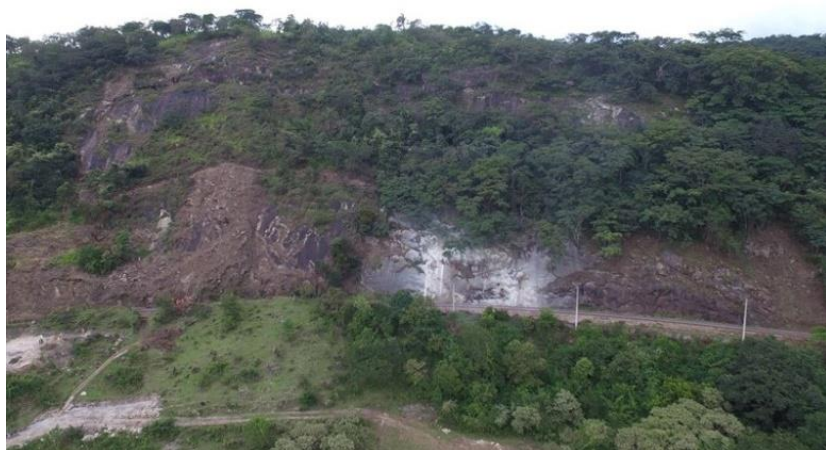
Figura 5: Vista aérea do local da obra.

A encosta apresentada na figura possui aproximadamente 87 m de altura e acompanha o traçado do rio Paraopeba, afluente do rio São Francisco. A via férrea em questão é a principal responsável pelo escoamento da extração do minério de ferro e também de produtos das indústrias da região até os portos de São Paulo e Rio de Janeiro.
