O Uso Do Geoprocessamento Para Análise e Diagnóstico De Problemas Sociais Ocasionados Pela Topografia Da Vila Buraco Da Coruja Do Município De Contagem - MG

The Use Of Geoprocessing For Analysis And Diagnosis Of Social Problems Occasioned By The Topography Of Vila Buraco Da Coruja In The Municipality Of Contagem – MG

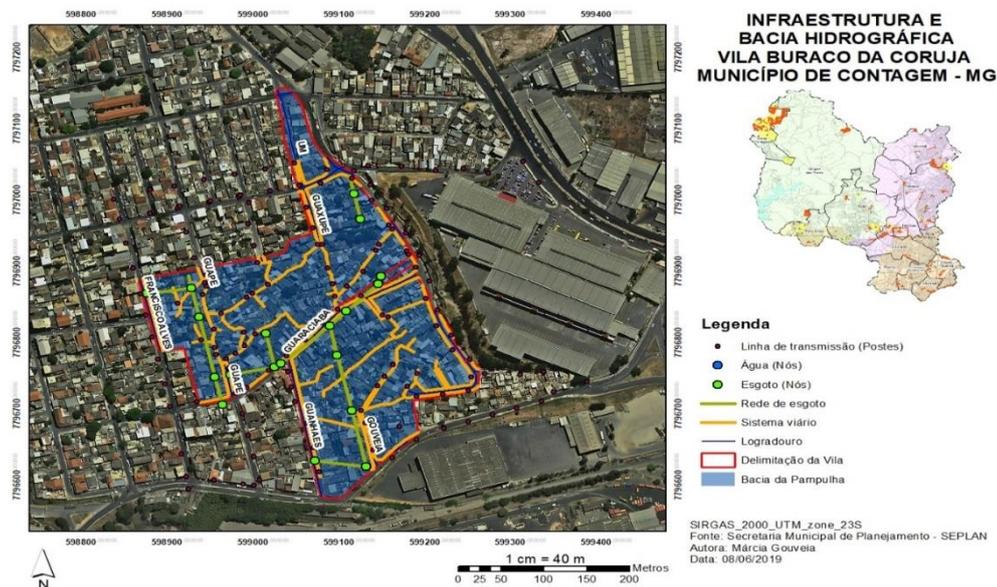
Figura 1 – Mapa de Infraestrutura e Bacia Hidrográfica da Vila

Através da elaboração do mapa de bacias do município de Contagem é possível verificar que a extensão territorial é abrangida por várias bacias, e que a região de estudo é abastecida especificamente pela Bacia da Pampulha que cobre aproximadamente 27% da extensão territorial de acordo com o Plano Municipal de Saneamento Básico de Contagem. A partir do mapeamento, é observado que a região não conta com rede de água e nem esgoto por toda a sua extensão. A região não apresenta nenhum bueiro mapeado, instrumento esse essencial para o escoamento de água das chuvas e redução de locais foco de inundação. Na figura 1, mapa de Infraestrutura e Bacia Hidrográfica é visto as áreas que possuem os equipamentos básicos de infraestrutura e a localização da região.

No mapa de infraestrutura básica e bacia hidrográfica, foram utilizados para a sua elaboração as camadas de linhas de transmissões (postes), água, esgoto, sistema viário, logradouros e bacia hidrográfica que abrange a região, a escala utilizada para a representação foi a de 1:40.

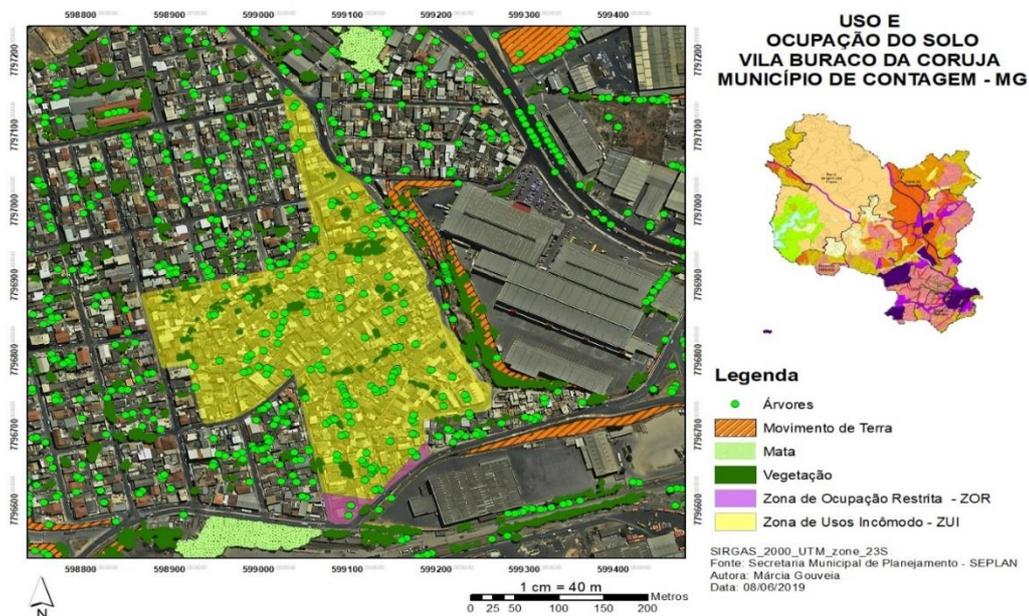
Figura 2 – Mapa de uso e ocupação do solo representado com o macrozoneamento

Na figura 2, mapa elaborado de macrozonemaneto verificou-se que a região de acordo com o Plano Diretor do município é abrangida por dois zoneamentos, a área de Ocupação Restrita – ZOR 1 que apresenta deficiência de infraestrutura viária ou de saneamento e aquelas onde o adensamento deve ser contido em virtude de adequação às características ambientais e topográficas e a área de Usos Incômodos – ZUI 2 que é área destinada predominantemente a atividades de grande porte e/ou potencialmente incômodas, em coexistência com uso residencial, ambas as áreas necessitam de atenção ao construir. Essas áreas deverão respeitar o coeficiente de aproveitamento de acordo com o estabelecido pelo Plano Diretor do município.

Verificou-se também que a cobertura vegetal da área é bem escassa, o que influencia diretamente na defesa natural do solo contra os efeitos da erosão, pois os mesmos contribuem

para a redução do escoamento superficial no qual transportaria os sedimentos, aumento da infiltração pela produção de poros causados pelas raízes e conseqüentemente o aumento da capacidade de incorporação da matéria orgânica.

O mapa de uso e ocupação do solo foram utilizadas as camadas de vegetação, árvores, movimento de terra e as delimitações de macrozoneamento do solo, a representação foi realizada na escala de 1:40.

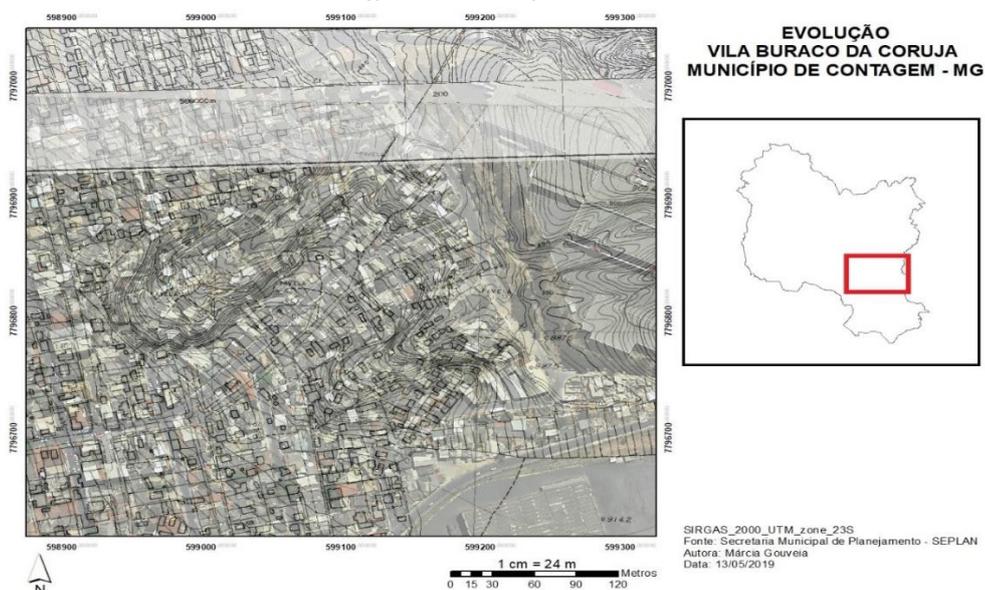
Figura 3 – Evolução da área

Na figura 3, é possível analisar através de uma comparação realizada com o auxílio do Google Earth a evolução da região, é visto que a extensão da Vila desde a data disponível vem sofrendo modificações, ficando cada vez mais ocupada por moradias em áreas irregulares, podendo gerar ricos aos habitantes.

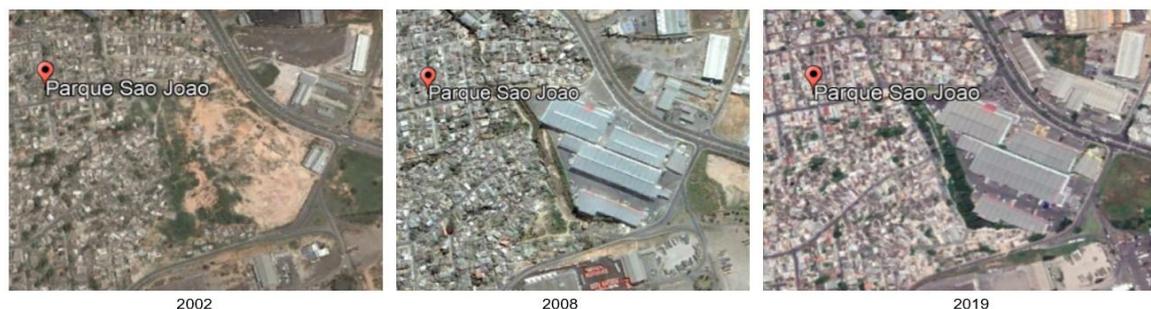
Figura 4 – Evolução da Vila Buraco da Coruja

A partir das características da região, e através da sobreposição da planta Aerofotogramétrica de 1983, georreferenciada sobre a imagem atual, conforme visto na figura 4, é possível verificar como a ocupação da área modificou, a Vila Buraco da Coruja se desenvolveu desde então. A região de grande declividade foi totalmente apropriada de forma inadequada, oferecendo riscos a população que ali habita.

Foi elaborado um mapa de evolução da área utilizando a planta aerofotogramétrica, a partir do seu georreferenciamento é possível verificar a evolução das unidades imobiliárias da região, a representação está na escala de 1:24.

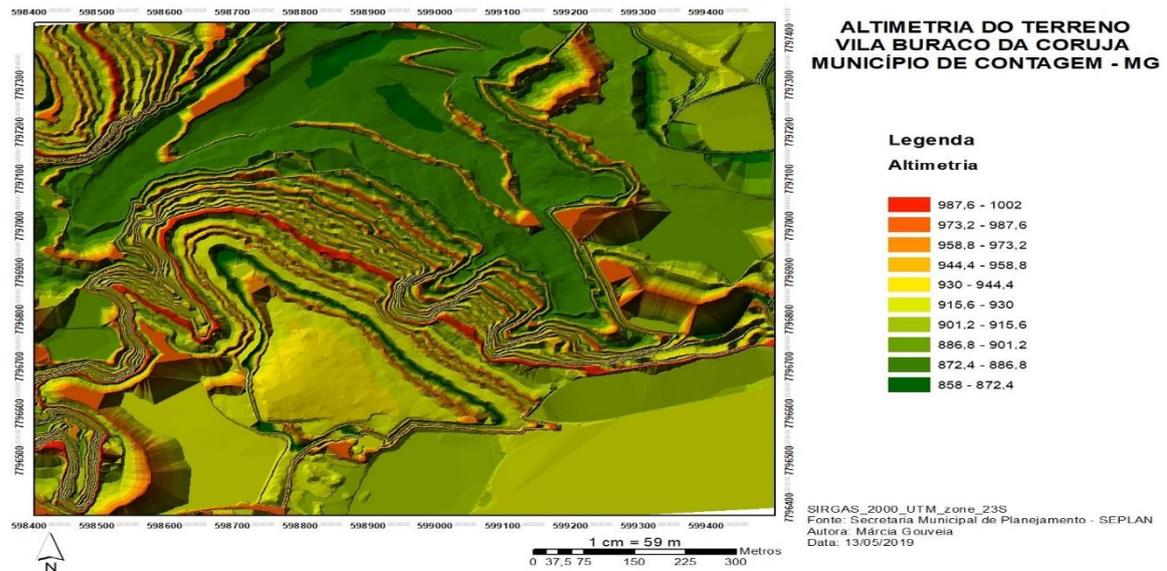
Figura 5 – Altimetria do terreno da região de estudo

No mapa de altimetria do terreno, figura 5, é possível verificar através das curvas de nível que a região possui um acentuado declive, de acordo com as informações fornecidas nas camadas.

A região da Vila está sucinta a deslizamentos de encostas, corridas de lama e falhas geológicas, devido aos fatores de risco, como declividade, litologia, uso do solo, chuva, etc. Além disso, a área está propícia a sofrer com o acúmulo de águas devido ao sistema de drenagem e com as enxurradas que são caracterizadas como um escoamento superficial concentrado e com alta energia levando a inundação da área. Verifica-se que a região apresenta uma alta declividade devido à proximidade das curvas, como visto no mapa a seguir de altimetria.

Por fim, o mapa de altimetria do terreno foi elaborado a partir da camada de curvas de nível espaçadas em 1m, sua representação foi realizada na escala de 1:59.

A região da Vila permite que a população sofra com as consequências das suas curvas de nível, devido ao fato de apresentarem forma côncava, logo, o armazenamento de água se torna mais propício, o que pode acarretar a formação de ravinas e voçorocas devido a facilidade de transporte de matéria do solo. Assim sendo, é possível verificar que o relevo é uma característica que influencia diretamente no comportamento do solo, o formato do relevo interfere na velocidade de escoamento da água e conseqüentemente no processo erosivo do solo, como já mencionado anteriormente.
