Mapeamento dos bueiros na bacia do Rio Cascavel, cidade de Guarapuava, Brasil

Mapping of storm drain inlets in the River Cascavel basin, Guarapuava city, Brazil

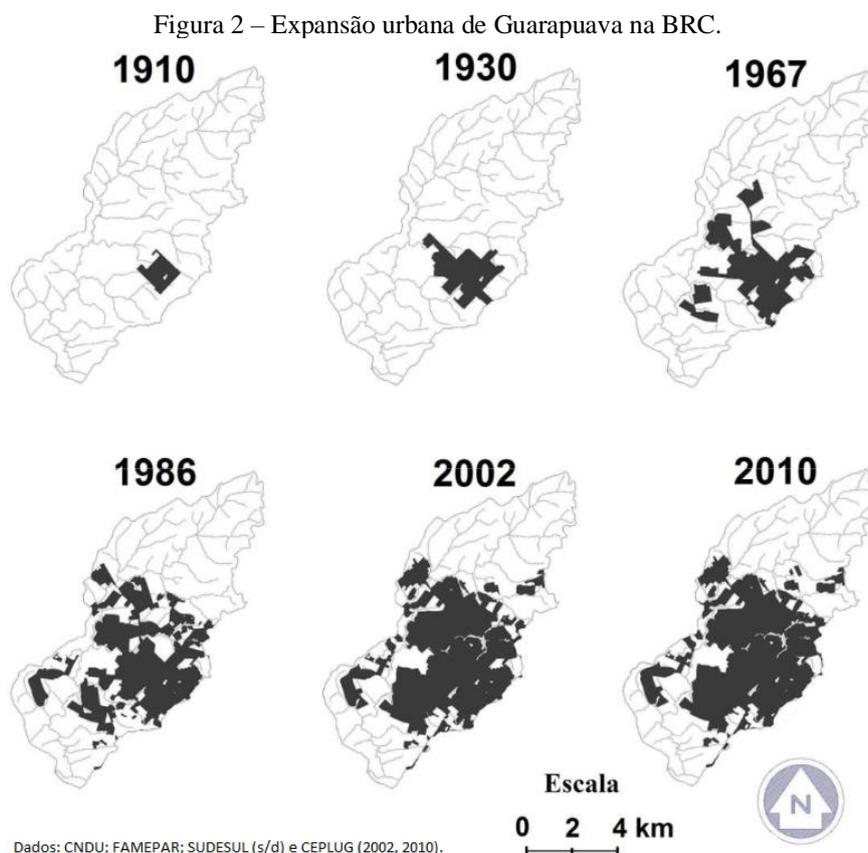
A expansão urbana da cidade deu-se até 2010 basicamente em áreas drenadas pelo rio Cascavel (Figura 2). De acordo com Gomes e Vestena (2018) a cidade de Guarapuava apresentou três fases na expansão urbana. Uma fase *até 1960*, em que a taxa de expansão da área urbana da cidade era relativamente pequena quando comparada as décadas subsequentes; uma fase *de 1960 a 1990* caracterizada pelo êxodo rural e por uma significativa expansão horizontal da área urbana, e outra *após 1990* marcada pela densificação e verticalização. Na década de 1970, segundo os autores, houve o maior aumento da mancha urbana de Guarapuava, um crescimento de 109,63% em relação à década de 1960; chegando em 1990 a ter uma densidade populacional urbana de 3.070,93 habitantes por km².

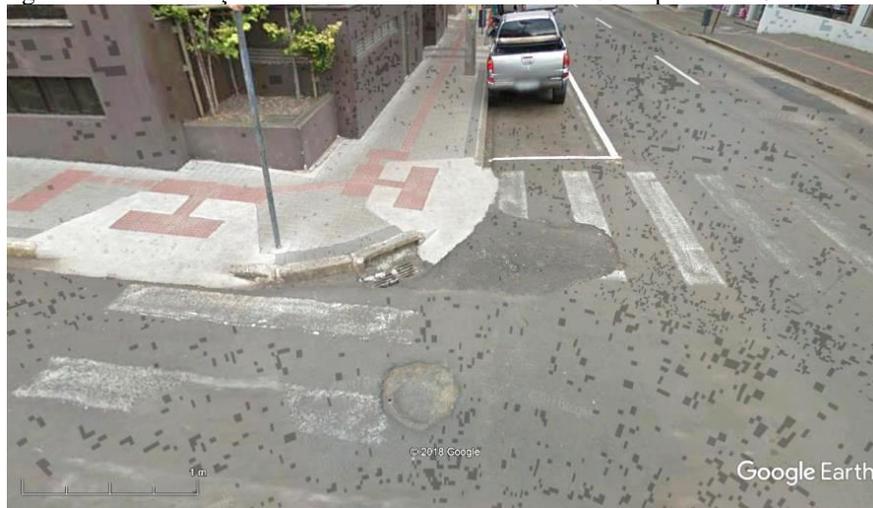
Figura 4 – Visualização de bueiro em rua na cidade de Guarapuava no *Street View*.

Na sequência os bueiros identificados foram tabulados e analisados, por meio de gráficos e tabelas utilizando-se da planilha do Excel, do software Microsoft Office, de acordo com o tipo, localização, frequência e as características do terreno por bairro. A avaliação e análise da distribuição espacial dos bueiros na cidade de Guarapuava deu-se em função das características do terreno: altitude e declividade, tipo e densidade de concentração em um sistema de informação geográfica (SIG) utilizando-se do software QGIS 3.16 de código-fonte aberto (Figura 4).

A identificação e cadastro espacial dos bueiros foram realizados utilizando-se do *software Google Earth Pro*, com o auxílio da ferramenta *Street View*, por meio de visualizações de caminhamento nas ruas da cidade de Guarapuava, em 3D, os bueiros foram reconhecidos e cadastrados por marcadores, contendo sua latitude e longitude (coordenadas de localização). A identificação e cadastro dos bueiros deu-se nas imagens áreas em alta resolução disponibilizadas no Google Earth, no segundo semestre de 2016. Assim como o reconhecimento do tipo, forma e tamanho de cada um dos bueiros.

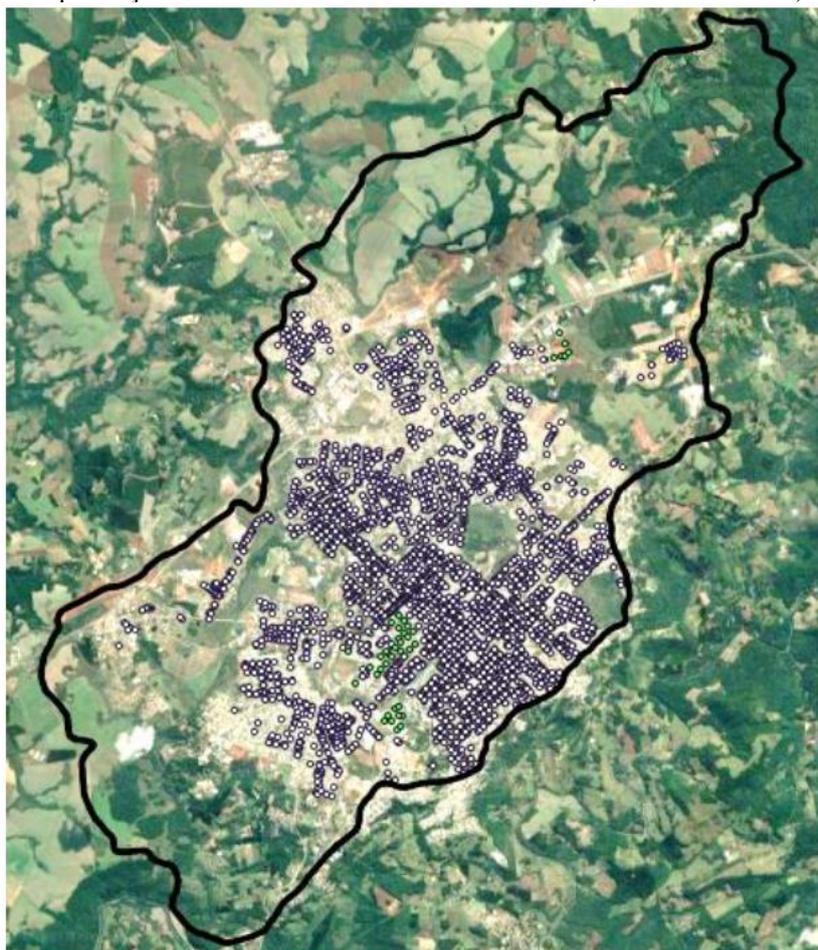
Figura 5 – Bueiros identificados na área urbana de Guarapuava drenada pela BRC (cada marcador de ponto em branco indica a presença de um bueiro cadastrado via *Street View*, e em verde *in situ*).

Na BRC foram identificadas um grande número de bueiros 4.337 em 2016 (Figura 5), ou seja, 83,4% dos bueiros presentes no município de Guarapuava. Pois, segundo dados constantes no diagnóstico de drenagem e manejo das águas pluviais urbanas do Sistema Nacional de Informações sobre Saneamento (SNIS) no município de Guarapuava (cidade e distritos) existem 3.700 bueiros (bocas de lobo), 1.500 bocas de leão ou bocas de lobo múltiplas, 520 poços de visitas (PV) e 380 km de vias públicas com rede ou canais de água pluviais subterrâneos (BRASIL, 2020).

Na validação dos dados constatou-se que em alguns setores a localização (pontos) dos bueiros levantados em campo não coincidiam exatamente com as identificadas via *Street View*. Porém observou-se certa correlação entre elas. A não coincidência pode estar associada a precisão na localização dos pontos obtidos com o GPS (aproximadamente 3 metros) e/ou bloqueios que impediam acessar a sua localização exata (sobre ele) em campo. As diferentes diferenças foram revisadas e avaliadas. Optou-se por adotar o levantamento realizado via *Street View* em função da pouca diferença entre os dois procedimentos e pela facilidade na realização da identificação dos bueiros.

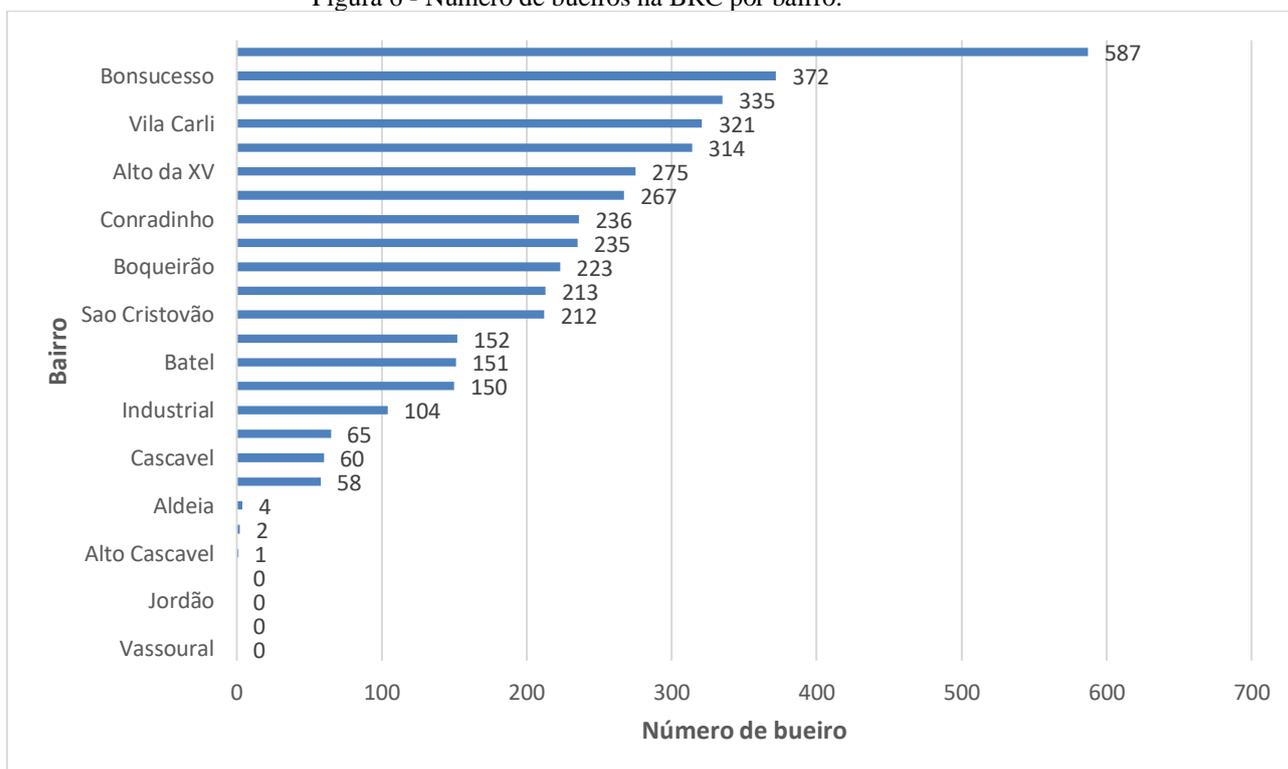
Figura 6 - Número de bueiros na BRC por bairro.

Os bueiros estão presentes em quase todos os bairros da cidade drenados pela BRC. A maior frequência de bueiro registrado na área da BRC deu-se no bairro Centro (587), seguidos pelos bairros Bonsucesso (372), Dos Estados (335), Vila Carli (321) e Santana (314) (Figura 6).

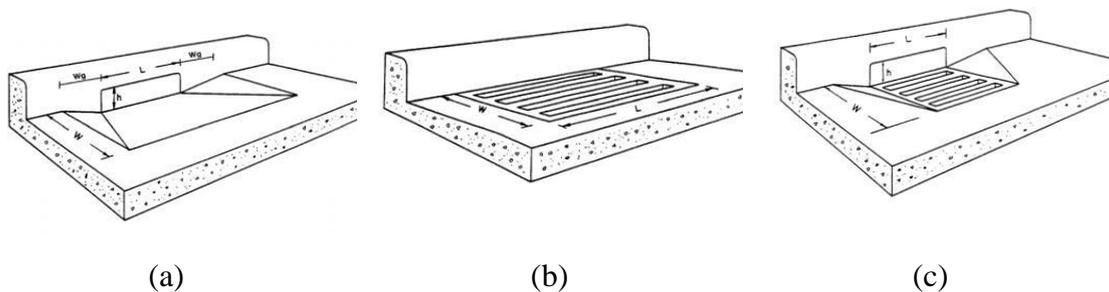
Figura 7 – Imagens de distintos tipos de bueiros: (a) Bueiro vertical no meio fio; (b) bueiro horizontal; e (c) bueiro combinado.

Os bueiros reconhecidos foram classificados quanto a seu tipo em: vertical, horizontal ou combinados, de acordo com a proposição de Riccardi (2004) (Figura 7). Esses três tipos de bueiros se localizam tanto em ponto de cota médio quanto baixo. Eles também foram categorizados em função de sua presença no ponto de um ou dois bueiros (quantidade) em: vertical simples (também denominada de boca de leão), vertical doble (duplo ou boca de leão múltipla), horizontal (boca de lobo) simples, horizontal doble, combinado simples, e combinado doble.

Os bueiros do tipo vertical predominam (Figura 7a) na cidade (51%), seguida por do tipo combinado simples 38% e horizontal simples 8%. Enquanto que os demais tipos juntos correspondem a 3% deles (Figura 8).

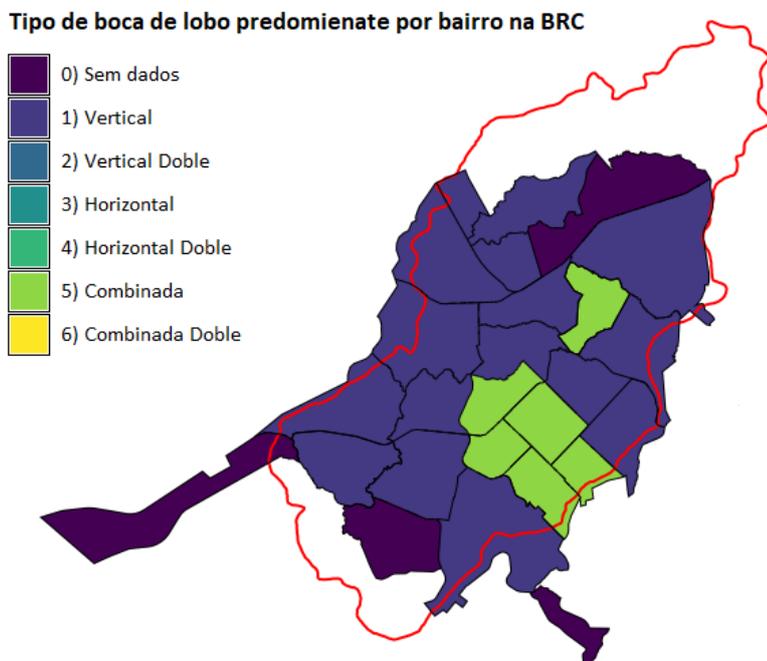
Figura 9 – Distribuição por tipo de boca de lobo/bueiros predominante por bairro na BRC, na cidade de Guarapuava.

Na Figura 9 tem-se a distribuição dos tipos predominantes de bueiros levantados na BRC por bairro. Nela é possível observar que os bueiros do tipo combinado predominam nos bairros Centro, Dos Estados, Batel, Trianon, Santa Cruz e São Cristóvão. Enquanto que nos demais bairros os do tipo vertical.

Constatou-se que os bueiros combinados verticais com uma grelha de metal se encontram principalmente na parte "central" da cidade. Tal fato deve-se ser esta a parte mais antiga da cidade, onde os bueiros foram primeiramente instalados, enquanto nas áreas mais periféricas bueiros verticais (pré-fabricados).

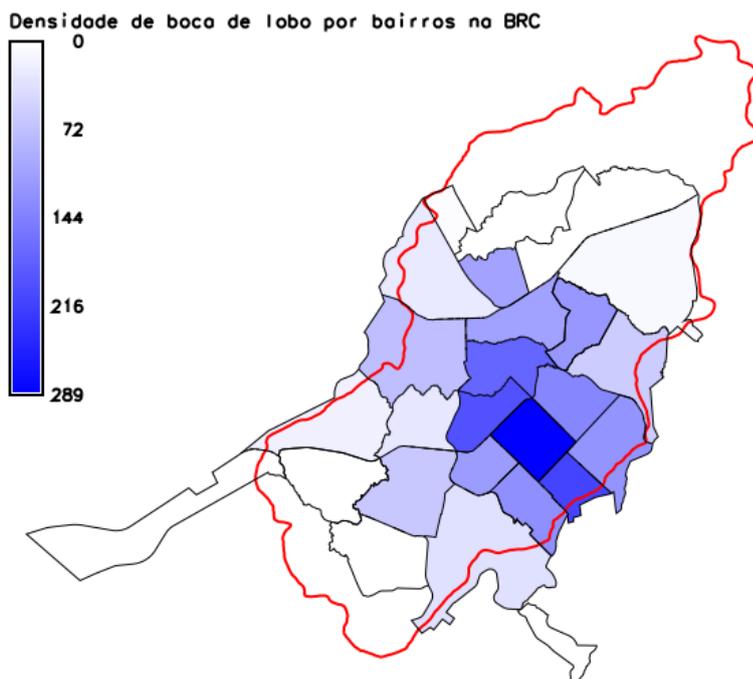
Figura 10 – Densidade de bueiros/boca de lobo por bairros na BRC.

É também na área central da cidade que se tem o maior número de bueiros (bocas de lobo) por km² (Figura 10). Os bairros com a maior densidade de bueiros na BRC são Centro (289,98 bueiros por km²), Bonsucesso (212,82 bueiros por km²) e Dos Estados (198,19 bueiros por km²) (Figura 11).

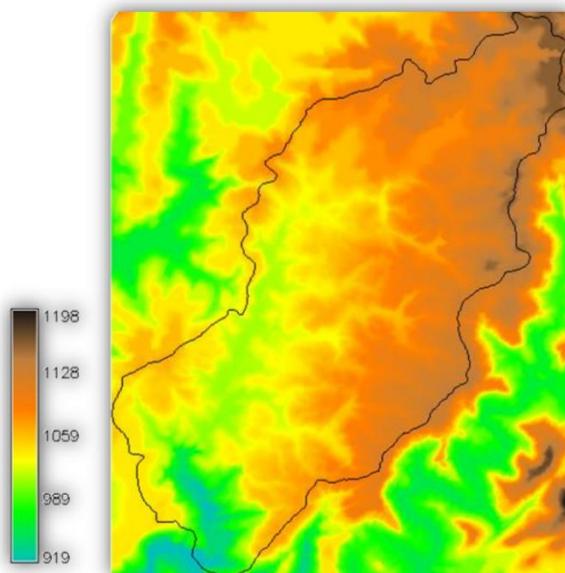
Figura 12 – Modelo Digital do Terreno na BRC e arredores (resolução espacial 5x5 metros).

As maiores densidades de bueiros na BRC dar-se em terrenos com altitudes superiores a 1.000 metros (Figura 12), em áreas com declividades fraca e média, entre 6 a 20% e relevo de domínio das vertentes côncavo-convexas-retilíneas ou mistas (Binda e Bertotti, 2008). Um maior número de bueiros localizados em vertentes, na área central da cidade, onde a impermeabilização do solo é mais intensa do que nas áreas planas, de planícies e topo decorrem do processo histórico de ocupação e formação da área urbana de Guarapuava e da implantação de uma infraestrutura de drenagem urbana para coleta e transporte da água da chuva.

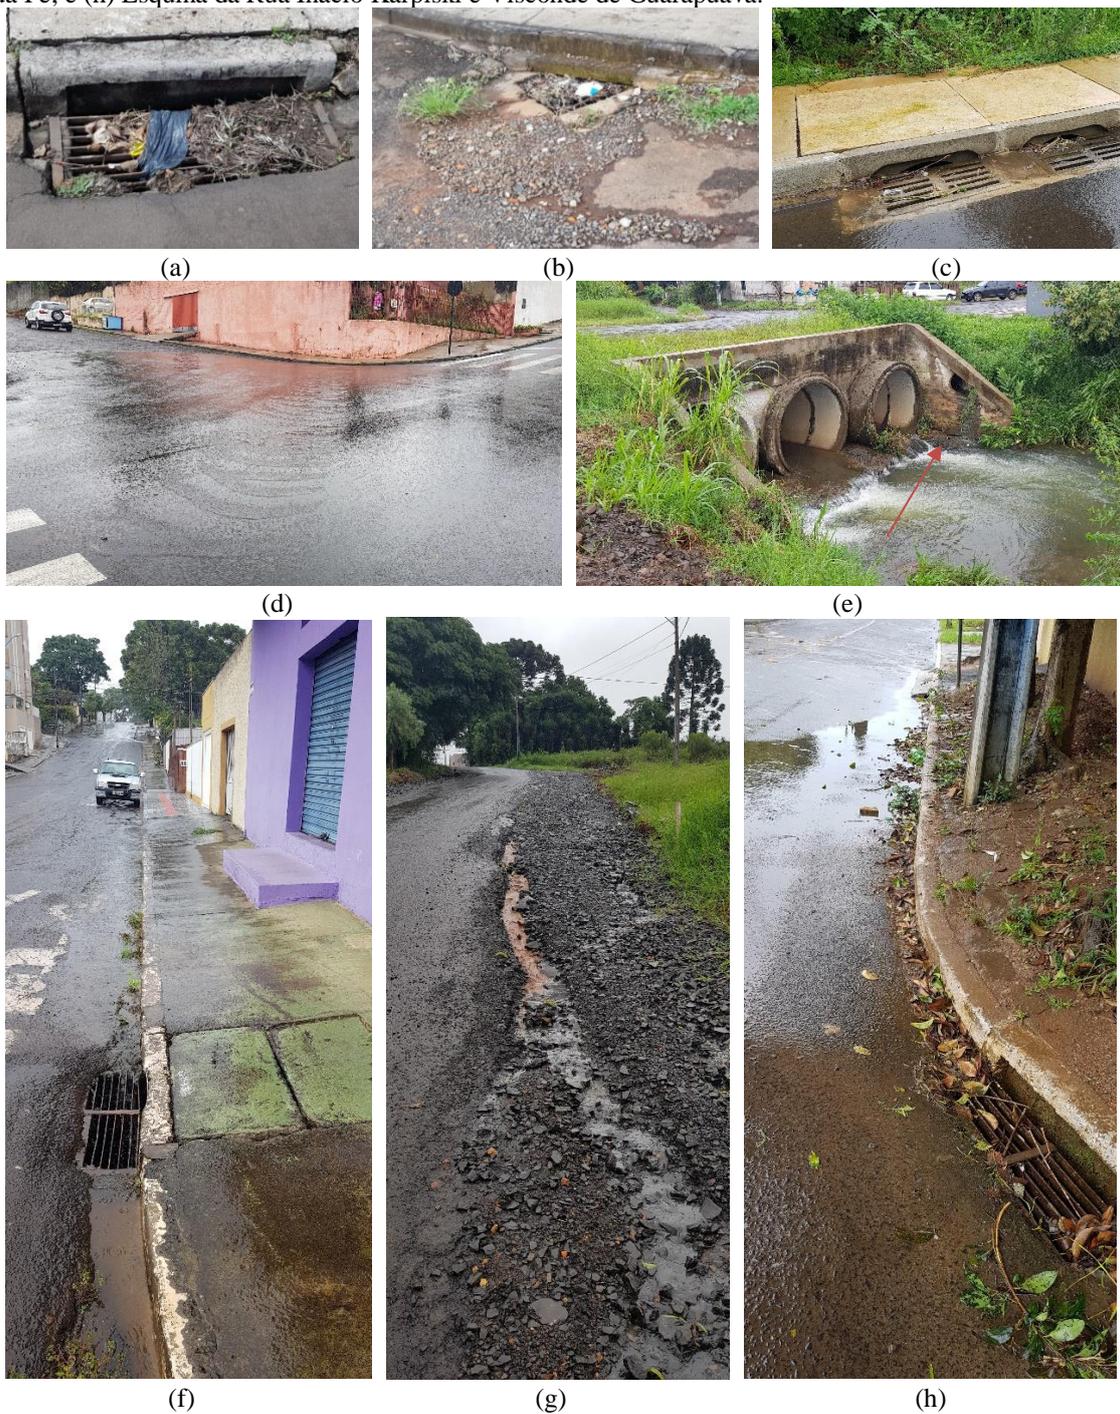
O descarte de resíduos sólidos em locais impróprios, como ruas, calçadas e terrenos são carregados pelas águas das chuvas e parte deles acabam sendo retidos pela grade na entrada das bocas de bueiros, como também folhas e sedimentos (Figura 13a, 13b, 13c e 13h). A falta de manutenção dos bueiros acarreta o entupimento dos mesmos ou perda de eficiência da rede de drenagem e conseqüentemente acúmulo de água durante os eventos de chuva, que podem em razão de sua magnitude tornarem-se pontos de alagamentos (Figura 13h). A concentração de fluxo superficial sobre as vias potencializa processos erosivos (Figura 13g) e ocasiona risco a circulação de veículos e pessoas (Figura 13d). Na figura 13d pode-se verificar fluxo de água superficial sobre a via pública urbana em razão da inexistência de bueiro no local.

Nas figuras 13f e 13e tem-se fluxo superficial de água pluvial em via pública urbana convergindo para bueiro e galeria pluvial drenando água da chuva escoada

subsuperficial para o curso fluvial, respectivamente. Nas atividades de campo contactou-se também bueiros com estrutura avariada, ausência de grade, grade danificada e chumbada (Figura 13f).

Figura 13 – Exemplo de bueiros com resíduos sólidos retidos na grelha e estruturas de drenagem urbana na cidade de Guarapuava durante um evento de chuva: (a) Rua Antônio Bridi; (b) Rua Sérgio Gaspareto; (c) Rua Visconde de Guarapuava; (d) Esquina da Rua Gen. Rondon e Visconde de Guarapuava; (e) Rua Minas Gerais e Arroio Carro Quebrado; (f) Rua Cel. Lustosa; (g) Rua Visconde de Guarapuava próximo à Praça da Fé; e (h) Esquina da Rua Inácio Karpiski e Visconde de Guarapuava.

Neste contexto, a disposição de grade nas bocas de entrada dos bueiros é importante por reterem os resíduos sólidos maiores, exigindo a remoção dos mesmos periodicamente, após as chuvas. Já quando se tem entupimento ou a perda de eficiência da rede de galerias a manutenção é mais onerosa e difícil por demandar procedimentos mais técnicos e equipamentos. Os bueiros do tipo horizontal apresentam grelha de metal ou concreto, enquanto que os verticais (boca de leão) em sua maioria não possuem grade.
