Light Steel frame como alternativa ao sistema convencional de construção, visando a redução de patologias construtivas

Light Steel frame as an alternative to the conventional construction system, aiming at the reduction of construction pathologies

DOI:10.34117/bjdv7n4-211

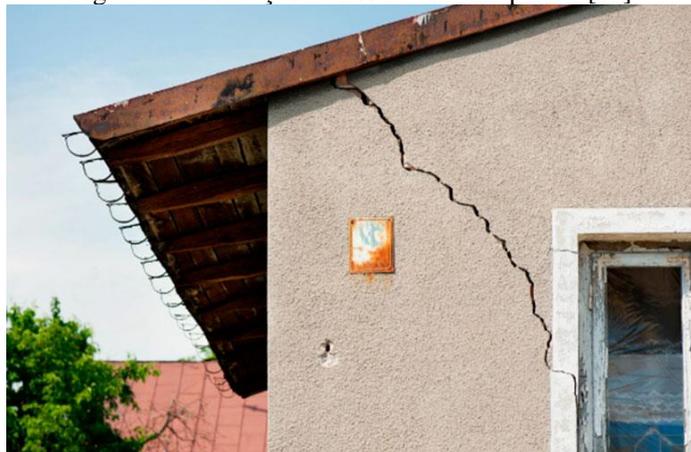
Figura 1: Verificação de fissura em uma parede [11].

Normalmente com a movimentação dos elementos no decorrer do tempo de vida da edificação, essas fissuras vão surgindo no cantos das paredes, geralmente em ângulos de 45 graus, conforme exemplificado na Figura 1, entretanto, podem ser também verticais ou horizontais [10].

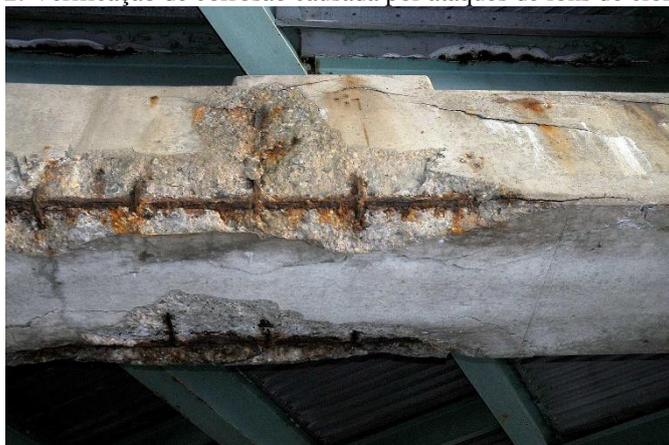
Figura 2: Verificação de corrosão causada por ataques de ions de cloreto [14]

Um cuidado muito importante em si tratando de Concreto Armado, é o cobrimento necessário para o elemento, que varia de acordo com o fck e o ambiente a que ela estará exposta. Por exemplo, em uma determinada ocasião, o cobrimento mínimo necessário para que a armadura do elemento esteja protegida de intempéries, pode ser de 30mm (conforme tabela 7.2 da NBR 6118/2014) [13], isso se deve, pois com o decorrer da vida útil do sistema, alguns elementos químicos em contato com o concreto, penetram no mesmo e entram em contato com a armadura, essa alteração da microestrutura do concreto, expõe os vergalhões ao ambiente, ocasionando uma oxidação dos mesmos (Figura 2), o prejudica nas propriedades mecânicas do mesmo, comprometendo a estabilidade da estrutura [1].

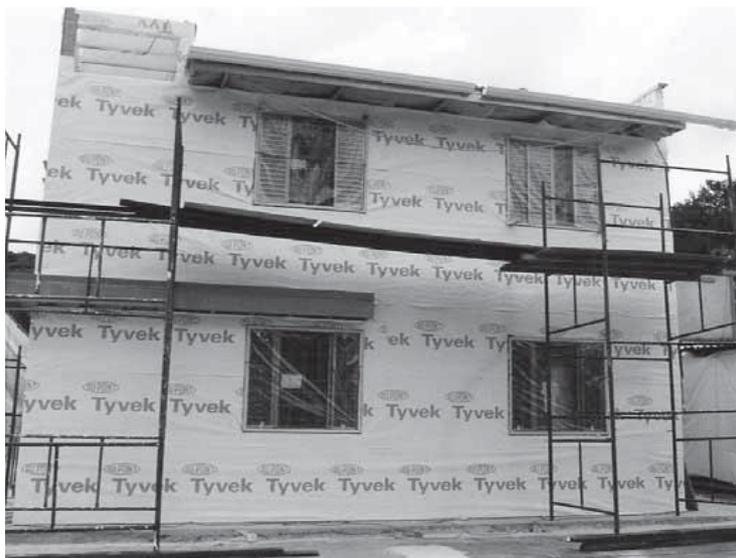
Figura 4: Impermeabilização das placas de OSB da fachada da foto anterior com membrana de polietileno [1]

Independente do acabamento final, as placas de OSB devem ser protegidas externamente da umidade e da água, através de uma manta ou membrana de polietileno de alta densidade (Figura 4), que reveste toda a área externa das placas, garantindo a estanqueidade das paredes, porém permitindo a passagem da umidade da parte interna dos painéis para o exterior, evitando a condensação dentro dos mesmos [1].

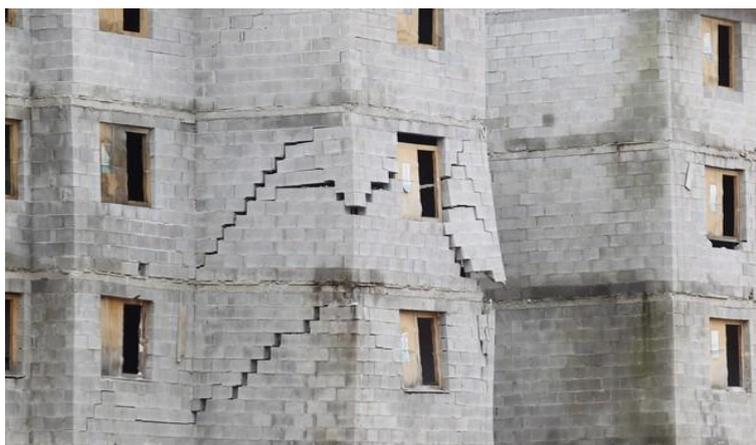
Figura 5: Prédios do Minha Casa, Minha Vida, ameaça cair [16]

Dependendo do tipo de solo e fundação utilizados nas construções, pode haver o movimento da mesma no sentido vertical, ou seja, um afundamento da estrutura, que pode ser ou em determinado ponto, ou em toda estrutura (recalque diferencial e recalque total, respectivamente). Isso ocorre devido ao peso da edificação, má compactação do solo, fundação inadequada, falta de estudo de sondagens, dentre diversos outros fatores, conforme Figura 5.

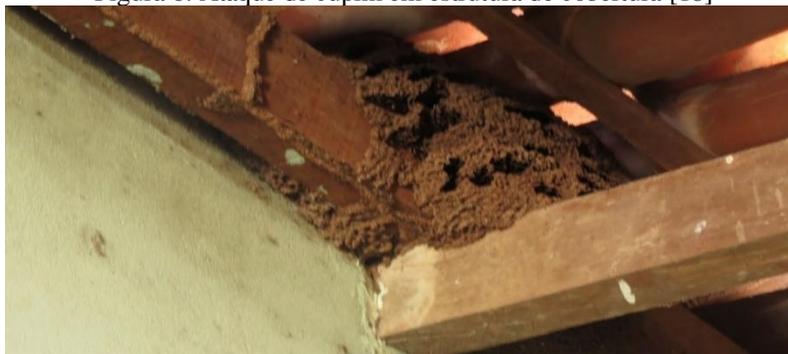
Figura 6: Ataque de cupim em estrutura de cobertura [18]

Entre outras coisa, o entulho gerado pelo método tradicional de construção, atrai insetos, ratos, além de outros animais, o que torna aquele ambiente insalubre, além disso, a madeira e outros elementos que retém a umidade também são atrativos para os insetos como cupins e baratas [17], conforme Figura 6

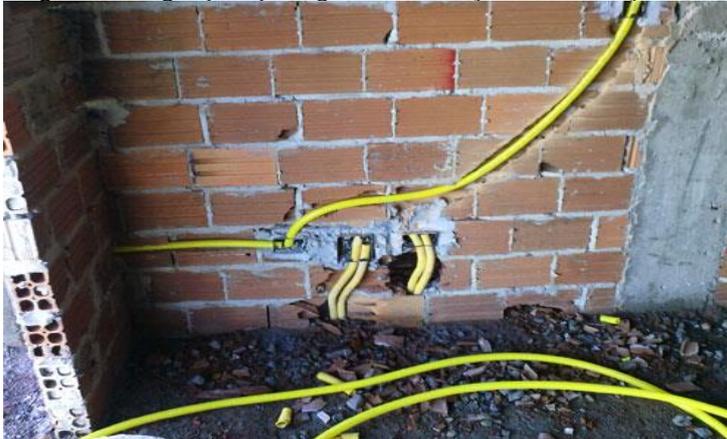
Figura 7: Rasgos para passagens de tubulações de instalações [19]

No método tradicional, as tubulações por onde passarão as instalações hidráulicas, sanitárias e elétricas, são realizadas depois de executada a alvenaria. Logo após, o levantamento da alvenaria, são feitos rasgos nas paredes (Figura 7), por onde passarão os tubos.

Devido às restrições impostas pelos rasgos, são utilizadas muitas conexões nas tubulações de água e esgoto, o que gera pontos de possíveis vazamentos, além de perda de pressão hidráulica. Mesmo tomando os devidos cuidados, realizando-se o mínimo de conexões possíveis, teste de estanqueidade do sistema, revisões do mesmo, é possível, que após o fechamento dos rasgos feitos na alvenaria, surja algum de tipo de vazamento.

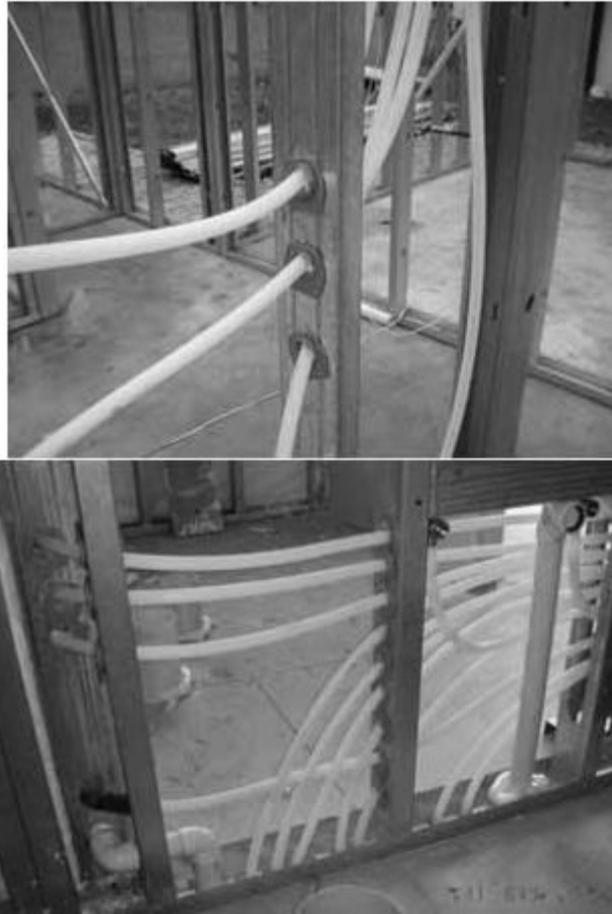
Figuras 8 e 9: Passagem de tubulação em montantes com proteção [19]

Nas situações em que há demanda por manutenção das instalações existentes ou acréscimo de novas, o sistema Light Steel Framing elimina a necessidade de rasgar todo o caminhamento para passagem da nova tubulação ou localização de eventual dano na existente. Os passos para manutenção, resumidamente, são os seguintes: corte da placa de gesso no local danificado, utilizando um serrote de mão, abrindo uma janela para o interior da parede; reparo da instalação danificada com plena visibilidade de seus componentes; posicionamento da placa de gesso removida ou outra nova com as mesmas dimensões, caso a anterior tenha se danificado; fixação dessa placa com auxílio de perfil metálico auxiliar e parafusos; e tratamento das juntas ao redor da janela com massas e fitas adequadas. Todas essas etapas são feitas de forma fácil, com pouco resíduo, transtorno e sujeira [1], conforme Figuras 8 e 9.
