## **Museu nacional do Rio de Janeiro: estudo das instalações de prevenção e combate a incêndio**

### **National museum of Rio de Janeiro: study of fire fighting and prevention facilities**

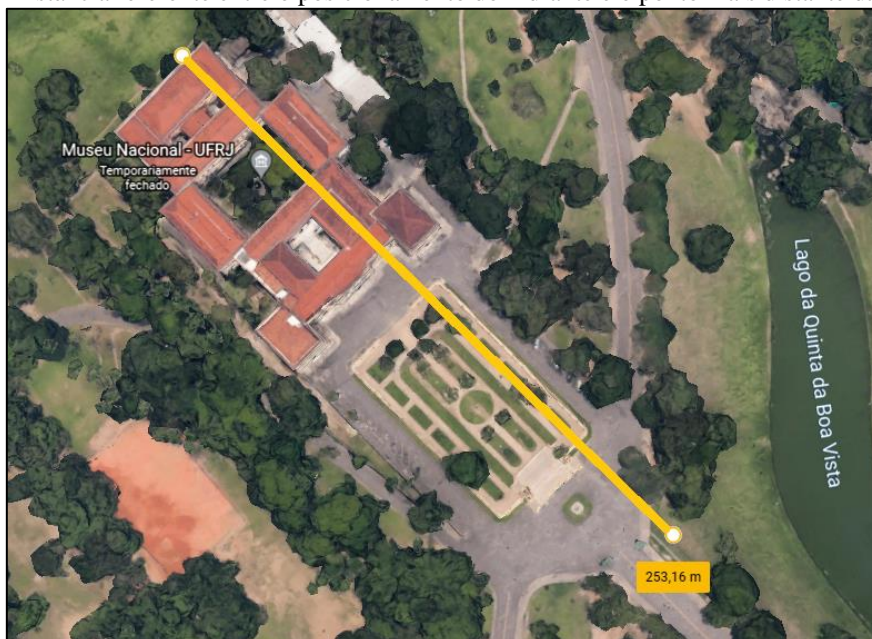
Figura 1 – Distância referente entre o posicionamento do hidrante e o ponto mais distante da edificação

O hidrante urbano deve ser implementado no museu de modo a atender a distância referente a um raio de 300 metros, partindo do eixo da fachada da edificação. Esse será posicionado na parte externa do terreno, próximo ao Lago da Quinta da Boa Vista e na lateral da via de acesso ao museu, esse esquema será apresentado na Figura 6.

É proposta essa configuração para garantir um artifício extra de alimentação do hidrante, através da reserva natural do lago. Portanto, o hidrante urbano será posicionado no ponto de aproximadamente 253,16 metros mediante a fachada mais distante do museu.
