## **Fissuras e trincas em alvenaria: Estudo de caso em unidade residencial na cidade de Manaus**

### **Cracks and cracks in masonry: A case study in a residential unit in the city of Manaus**

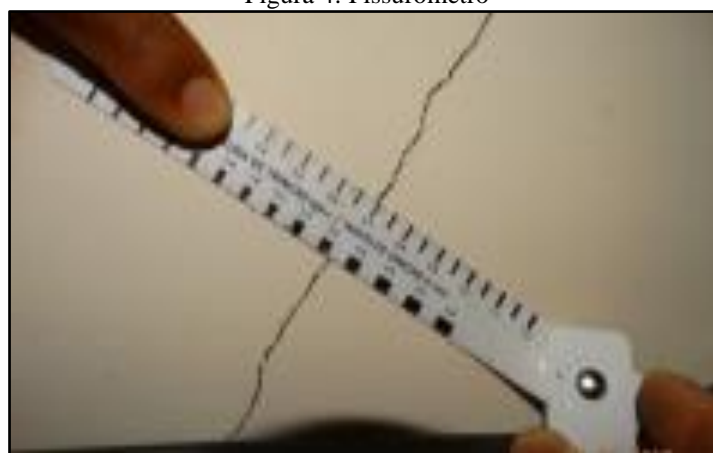
Figura 4: Fissurômetro

Foi utilizado o fissurômetro para coletar os dados relacionados às fissuras e rachaduras para posteriormente serem analisados os dados. Dando sequência à inspeção, após o exame visual preliminar, as fissuras e trincas foram medidas com o fissurômetro para determinar suas respectivas larguras de abertura, conforme mostra na figura 4.

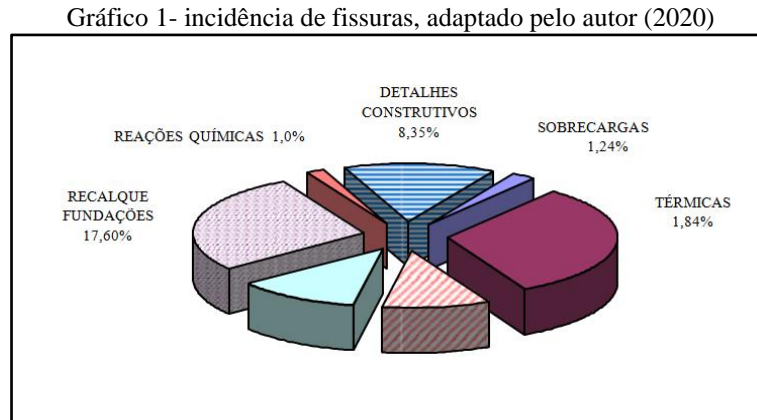
O gráfico 1 apresenta a incidência de fissuras em paredes de alvenaria:

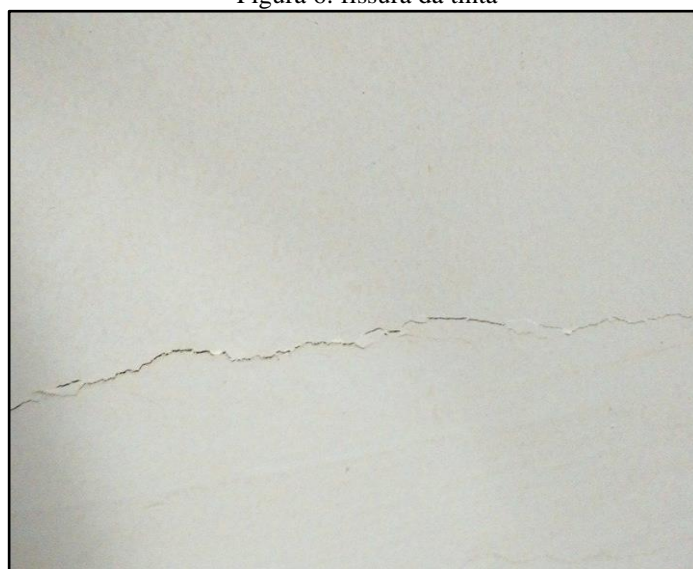
Figura 6: fissura da tinta

Conforme mostra na figura 6 onde há fissura da tinta que essas manifestações patológicas podem surgir por diversas causas é essencial e importante que antes de simplesmente “tampar” uma fissura ou trinca com argamassa ou qualquer material, se descubra à causa do problema para que ela seja eliminada. Porque que a fissura, trinca e rachadura é apenas uma consequência de algum problema que está ocorrendo na edificação (MIOTTO, 2010).

Dessa forma, foi proposto a partir do diagnóstico realizado a partir do estudo realizado na casa que haja limpeza do sulco para remoção dos resíduos aderidos (poeira e partículas soltas) e aplicação de fundo preparador, de acordo com a orientação do fabricante do material que será utilizado para preenchimento; aplicação de selante flexível monocomponente tixotrópico, à base de poliuretano, no sulco aberto e incorporação de telas metálicas. Uma recomendação geral aplicável ao tratamento de fissuras e trincas originadas por esse motivo é que, durante os procedimentos a área da unidade que está apoiada sobre o trecho em balanço seja mantida com carregamento.
