Análise de patologias em instalações hidráulicas e sanitárias de edificações residenciais e comerciais

Analysis of pathologies in hydraulic and sanitary installations of residential and commercial buildings

DOI:10.34117/bjdv7n11-541

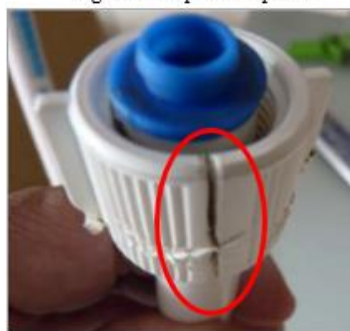
Figura 1: Ruptura de porca

Como ilustra a Figura 1, houve o rompimento da porca causado pelo uso de ferramenta para torque como mostra as marcas na peça.

PATOLOGIAS EM INSTALAÇÕES DE ÁGUA FRIA				
FIGURA	PATOLOGIA	CAUSAS	CONSEQUÊNCIAS	PROVÁVEIS SOLUÇÕES
1	Ruptura de porca	Uso de ferramenta para torque	Vazamento	Substituição da peça
2	Vazamento de bomba de pressurização	Vedação mal feita e falta de manutenção	Mau funcionamento da bomba e desperdício de água	Manutenção preventiva/corretiva
3	Bolhas na pintura do teto	Falta ou ineficiente impermeabilização, vazamentos em que não foram tratados ou desgaste natural dos materiais	Desgaste da pintura	Realizar inclinação na laje para direcionamento do fluxo de água para as calhas
4	Manchas de mofo na parede	Vazamentos em tubulações embutidas	Desgaste da pintura	Aplicar massa de vidraceiro ao redor do vazamento e esperar a secagem, caso não solucione, contratar um encanador
5	Infiltração no teto	Vazamento no cano da caixa d'água	Desgaste da pintura	Realizar inclinação na laje para direcionamento do fluxo de água para as calhas

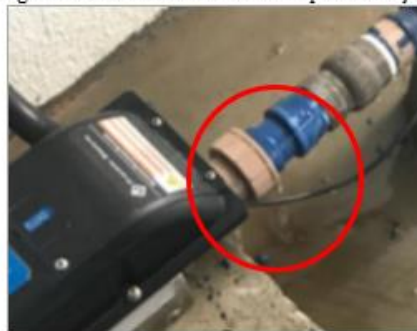
Figura 2: Vazamento na bomba de pressurização

Um vazamento na bomba de pressurização é identificado, causado por vedação mal feita e falta de manutenção, acarretando em mau funcionamento da bomba e desperdício de água, como apresenta a Figura 2.

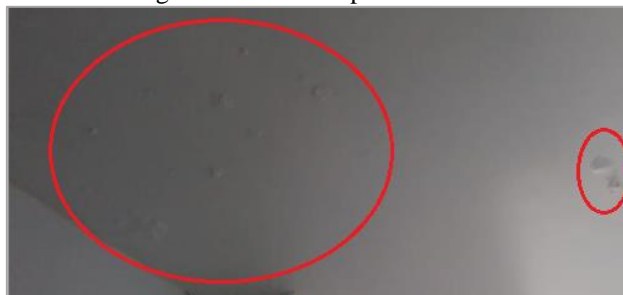
Figura 3: Bolhas na pintura do teto

Infiltrações nas paredes podem ser visualizadas na Figura 3, onde se identifica bolhas na pintura, encontradas principalmente em áreas molhadas. Foram causadas por falta ou ineficiente impermeabilização, vazamentos que não foram tratados ou desgaste natural dos materiais.

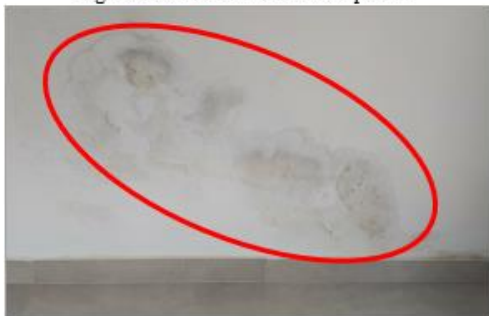
Figura 4: Manchas de mofo na parede

Na Figura 4, se observa manchas de mofo na parede causados por vazamentos em tubulações embutidas. Na Figura 5 observa-se uma infiltração no teto e essa patologia é consequência de um vazamento no cano da caixa d'água. É possível observar manchas na pintura.

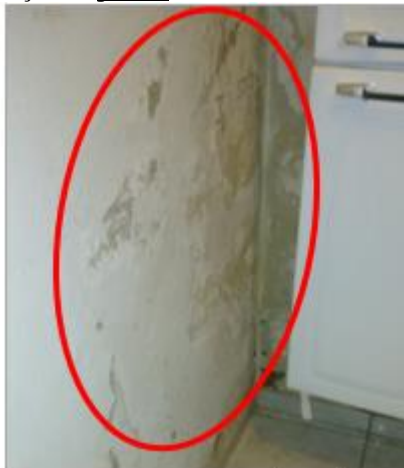
Figura 6: Infiltração na parede de divisa da cozinha com a despensa

A Figura 6 ilustra a infiltração na parede de divisa da cozinha com outro cômodo da edificação, causada por um vazamento na tubulação da torneira da pia que não foi tratado.

6	Infiltração na parede de divisa da cozinha com a despensa	Vazamento na tubulação da torneira da pia que não foi tratado	Desgaste da pintura	Contratar um especialista que realizará um rasgo na parede na altura da torneira e fazer a substituição da parte do cano danificada. Em seguida, realizará a recomposição da parede quebrada e o vazamento será sanado
7 e 8	Conexões e tubulações de bronze corroídas	Corrosão devido à captação de água de um lençol freático com pH ácido	As peças perderam sua funcionalidade	Trocar o metal por um material não corrosivo, como o CPVC
9	Rachadura de caixa d'água	Má qualidade ou desgaste natural do material	Vazamento	Aplicar revestimento impermeabilizante ou realizar a troca da mesma

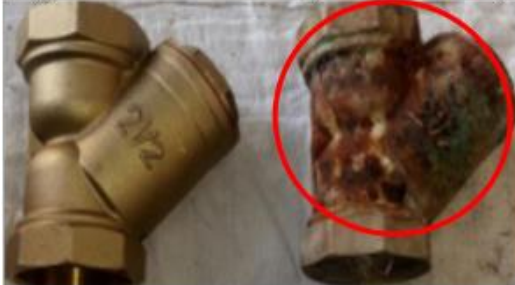
Figura 7: Conexões de bronze (a da direita corroída)

Patologias ocasionadas por corrosão podem ser visualizadas nas Figuras 7 e 8. As peças foram corroídas e perderam sua funcionalidade devido à captação de água de um lençol freático com pH ácido.

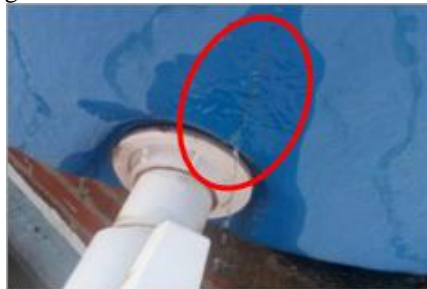
Figura 9: Rachadura em reservatório de fibra

Na Figura 9, observa-se uma fissura na caixa d'água, provocando vazamento de água. Problema causado por má qualidade ou desgaste natural do material.

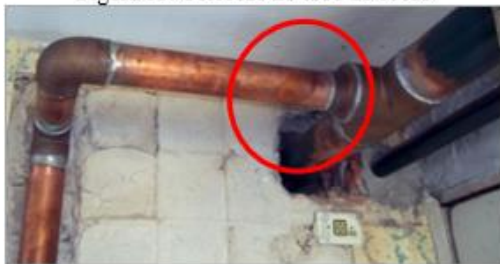
Figura 10: Corrosão no tubo de cobre

Em tubulações de cobre são comuns o aparecimento de vazamento após determinado tempo de utilização (Figura 10), visto que o cobre apresenta corrosão e provoca sulcos na superfície do tubo, originando ínfimos vazamentos.

PATOLOGIAS EM INSTALAÇÕES DE ÁGUA QUENTE				
FIGURA	PATOLOGIA	CAUSAS	CONSEQUÊNCIAS	PROVÁVEIS SOLUÇÕES
10	Corrosão no tubo de cobre	Ação de agentes naturais em decorrência do tempo de utilização da peça	Deterioração da seção do tubo, acarretando em vazamentos	Trocar a peça ou realizar injeção de polifosfato para impedir a proliferação de incrustações e inibir a corrosão
11	Vazamento em conexão de PPR	Tensionamento no tubo em virtude de um desalinhamento da peça	Rompimento da peça e vazamento	Substituir a peça
12	Vazamento de boiler	Não visualização da altura existente entre a caixa-d'água e o boiler	Deficiência no armazenamento de água quente	Como forma de prevenção, manutenção preventiva anual ou caso o vazamento ocorra nas tubulações do boiler, é possível realizar o reparo

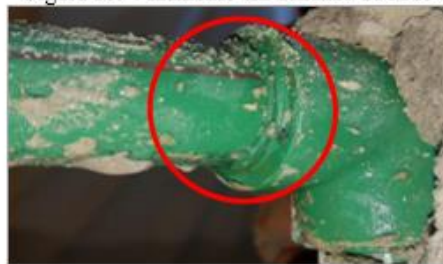
Figura 11: Vazamento em conexão de PPR

A Figura 11 retrata um vazamento na conexão de PPR, decorrente de uma execução deficiente da obra. Ocorreu um tensionamento no tubo em virtude de um desalinhamento, acarretando em vazamento.

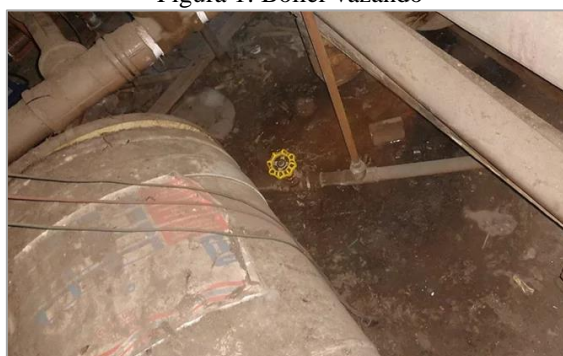
Figura 1: Boiler vazando

A Figura 12 demonstra um vazamento em um reservatório térmico (boiler), sendo a principal causa a não visualização da altura existente entre a caixa-d'água e o mesmo.

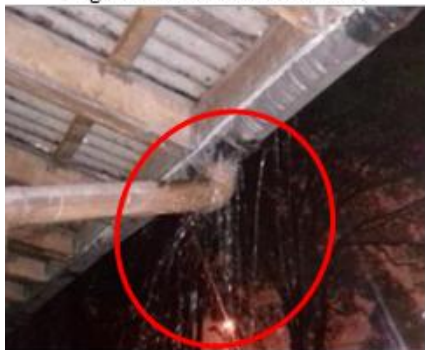
Figura 13: Transbordo de calha

O transbordamento de águas pluviais é geralmente causado pelo mau dimensionamento das calhas ou pela incapacidade dos condutores verticais, conforme a Figura 13. A Figura 14 mostra um vazamento na calha causado por corrosão e mau dimensionamento da mesma, provocando umidade na viga de madeira.

PATOLOGIAS EM INSTALAÇÕES DE ÁGUAS PLUVIAIS				
FIGURA	PATOLOGIA	CAUSAS	CONSEQUÊNCIAS	PROVÁVEIS SOLUÇÕES
13	Transbordamento de calha	Mau dimensionamento da calha ou incapacidade dos condutores verticais	Prejuízos e aborrecimentos aos usuários	Realização de dimensionamento adequado
14	Vazamento em calha	Corrosão e mau dimensionamento	Umidade na viga de madeira, acarretando em menor resistência e comprometimento de sua função estrutural	Realizar a troca da calha ou utilizar selante para impedir o vazamento
15	Vazamento em calha	Solda danificada por falha na execução	Vazamento de águas pluviais	Realizar a troca da calha ou utilizar selante para impedir o vazamento
16	Entupimento de calha	Acúmulo de sujeira	Retorno e transbordamento das águas pluviais	Limpeza dos condutores

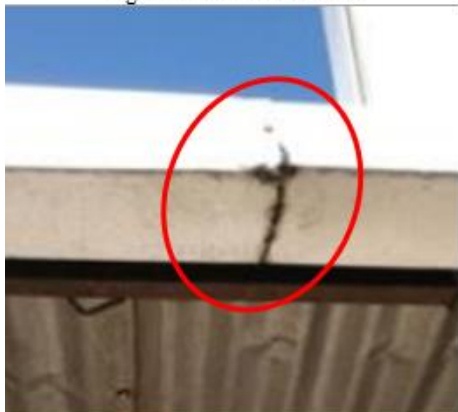
Figura 15: Solda danificada

Na Figura 15, é possível observar o vazamento em calhas por falha de execução, sendo causado por soldas incompletas ou danificadas.

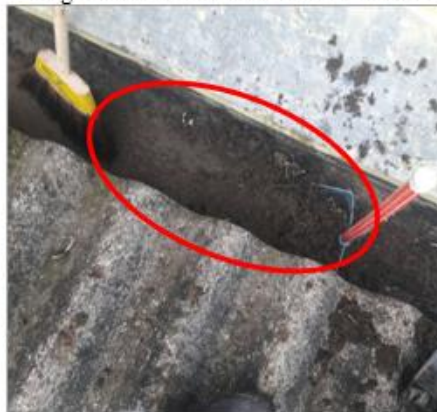
Figura 16: Acúmulo de material na calha

O transbordamento por entupimento das calhas de cobertura, mostrado na Figura 16, é comum de acontecer, uma vez que sujeiras, como folhas de árvore, papéis, poeira, musgos e até ninhos de passarinhos fiquem acumuladas no entorno do bocal. É de mera importância manter os condutos limpos para evitar o retorno das águas pluviais.

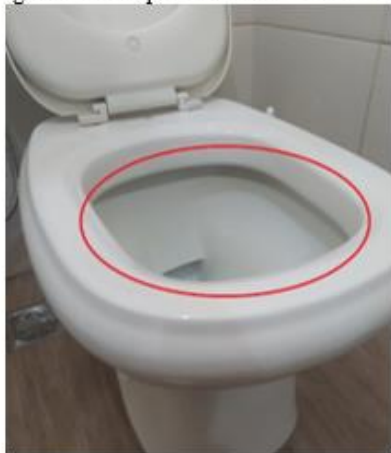
Figura 17: Entupimento da bacia sanitária

O entupimento de bacias sanitárias e lavatórios pode ser causado por má utilização dos usuários e colocação de materiais nos aparelhos, como visto na Figura 17 (devido ao descarte de papel higiênico) e na Figura 18 (entupimento por cabelo, devido à falta de um ralo com tela).

PATOLOGIAS EM INSTALAÇÕES DE ESGOTO				
FIGURA	PATOLOGIA	CAUSAS	CONSEQUÊNCIAS	PROVÁVEIS SOLUÇÕES
17 e 18	Entupimento de bacia sanitária e de lavatório	Má utilização dos usuários e descarte de materiais nos aparelhos	Transtorno aos usuários	Desentupimento realizado por profissional ou utilizar um arame trançado para retirar os resíduos
19 e 20	Entupimento de mictório	Falta de manutenção e limpeza das tubulações	Transtorno aos usuários	Utilizar um desentupidor para remover obstruções superficiais ou inserir um cabo de tufão
21	Vazamento no tubo de ligação do vaso sanitário	Mau encaixamento do tubo de ligação e ausência de veda rosca	Piso molhado	Contratar profissional qualificado para realizar o perfeito encaixe da tubulação e vedação. Caso persista o vazamento, realizar a substituição por uma peça mais nova
22	Entupimento de tubulação	Incrustação	Redução da seção do tubo	Ideal é a prevenção, realizando limpezas recorrentes, seja manual ou com ferramentas, como sopragem de ar

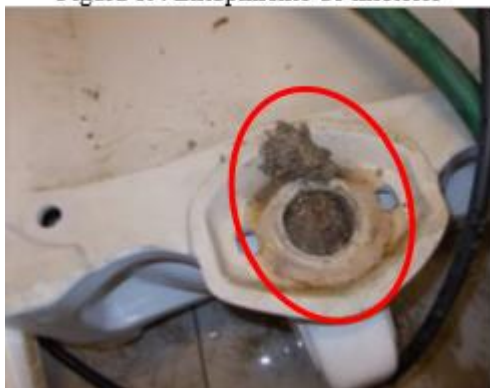
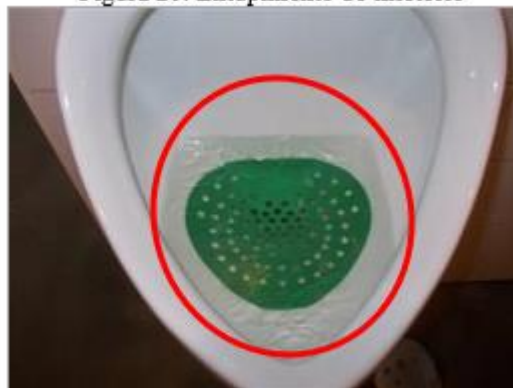
Figura 19: Entupimento do mictório

Nas Figuras 19 e 20 observa-se o entupimento de um mictório causado por falta de manutenção e limpeza das tubulações.

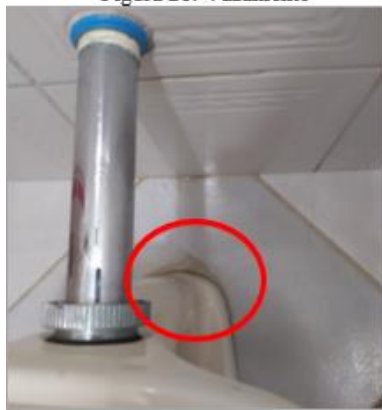
Figura 21: Vazamento

A Figura 21 representa um vazamento atrás do vaso sanitário decorrente de mau encaixamento do tubo de ligação e ausência de veda rosca.

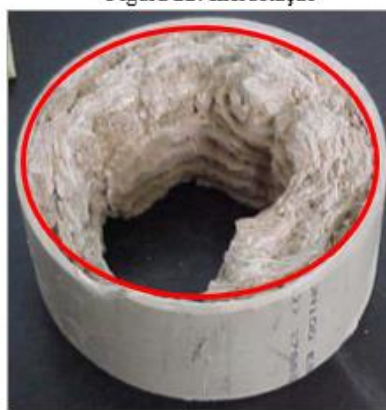
Figura 22: Incrustação

A Figura 22 ilustra a diminuição da seção transversal de uma tubulação e consequente entupimento causado por incrustação.

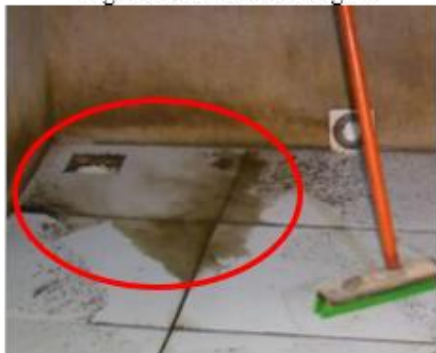
Figura 23: Retorno de esgoto

Outra patologia que ocorre nas instalações de esgoto é o retorno deste, como pode ser visto na Figura 23. O esgoto retornou pelos ralos dos banheiros e isso aconteceu devido ao entupimento nas tubulações que recebem o esgoto e a ausência de válvula de retenção, a qual impede o retorno.

23	Retorno de esgoto	Entupimento nas tubulações que recebem o esgoto e ausência de válvula de retenção	Retorno do esgoto pelo ralo do banheiro e mau cheiro	Utilizar válvulas de retenção, fazendo com que a água tenha um fluxo unidirecional
24	Retorno de espuma pela caixa de gordura	Falta de fechamento hermético	Degradação da caixa de gordura e mau cheiro	Instalar antiespumas nos ralos e caixas sifonadas
25	Entupimento de caixa de inspeção	Colocação de materiais inadequados nos dispositivos, sendo transportados pela tubulação até a caixa	Inundações e ruídos	Limpeza e manutenção preventiva
26 e 27	Entupimento de fossa séptica	Ausência de limpeza	Alagamento da área externa a fossa	Manutenção preventiva e limpeza

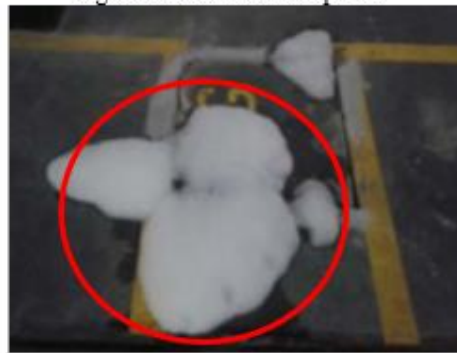
Figura 24: Retorno de espuma

Já o retorno de espuma pode ser visto na Figura 24, o mesmo ocorreu por falta de fechamento hermético.

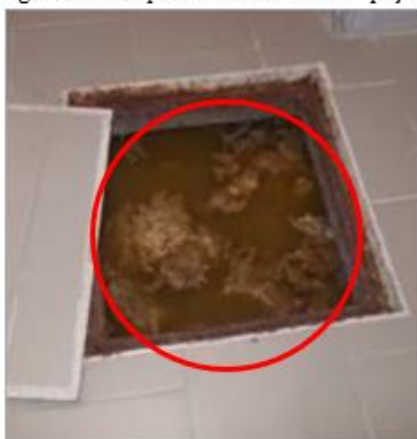
Figura 25: Entupimento de caixa de inspeção

O entupimento da caixa de inspeção pode ser observado na Figura 25, que ocorre devido à colocação de materiais inadequados nos dispositivos, sendo transportados pela tubulação até a mesma. A Figura 26 representa o entupimento de fossa séptica por ausência de limpeza da mesma. Como decorrência dessa patologia, observa-se na Figura 27 o alagamento da área externa a fossa.

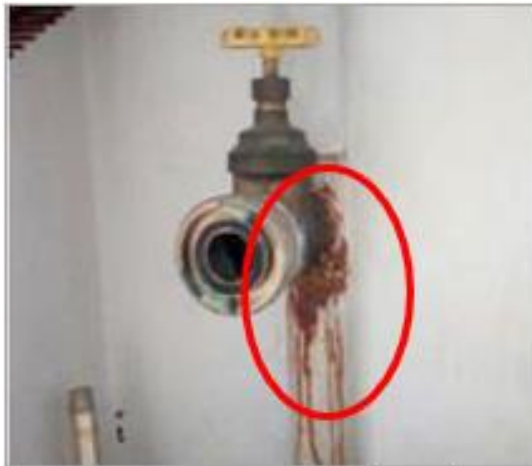
Figura 28: Válvula de hidrante com vazamento e oxidação

Uma das patologias mais recorrentes em hidrantes são vazamentos e dispositivos degradados devido à corrosão, como pode ser visto na Figura 28. Isso ocorre por falta de manutenção preventiva e sendo o desgaste do material considerável, deve-se reparar ou trocar o dispositivo. Esses problemas também podem danificar a alvenaria e o revestimento da edificação, gerando custos para realizar o reparo, que poderia ser evitado com a manutenção do hidrante.

PATOLOGIAS EM INSTALAÇÕES DE COMBATE A INCÊNDIO				
FIGURA	PATOLOGIA	CAUSAS	CONSEQUÊNCIAS	PROVÁVEIS SOLUÇÕES
28	Vazamento e oxidação de caixa de incêndio	Falta de manutenção preventiva	Deterioração do material e possível danificação da alvenaria e do revestimento da edificação	Reparar ou trocar o dispositivo, bem como realizar a manutenção preventiva do hidrante
29	Deterioração de hidrantes de recalque	Falta de manutenção e limpeza	Degradação do hidrante de recalque	Manutenção preventiva e limpeza dos hidrantes de recalque

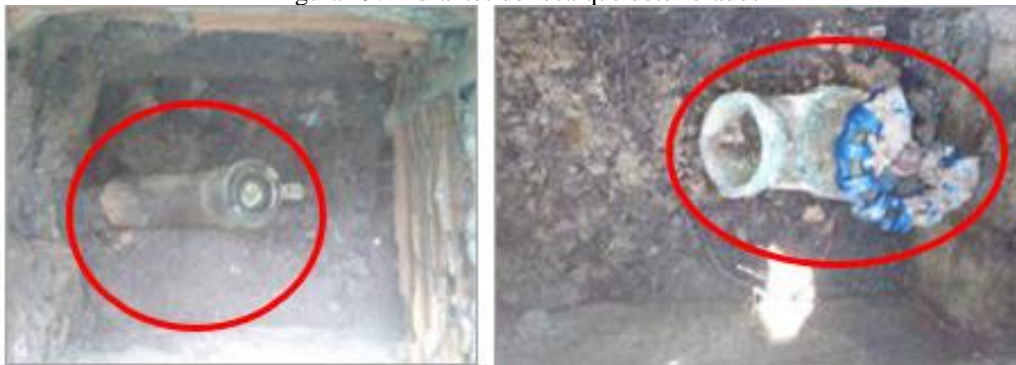
Figura 29: Hidrantes de recalque deteriorados

Os hidrantes de recalque são alvos de patologias, uma vez que estão propícios à degradação devido às intempéries, ação da umidade e contato com o solo. Esses dispositivos são afetados pela falta de manutenção e limpeza, como pode ser observado na Figura 29.
