Calçada pública – Estudo de caso: Acessibilidade na Avenida Getúlio Vargas

Public sidewalk – Case study: Accessibility on Avenida Getúlio Vargas

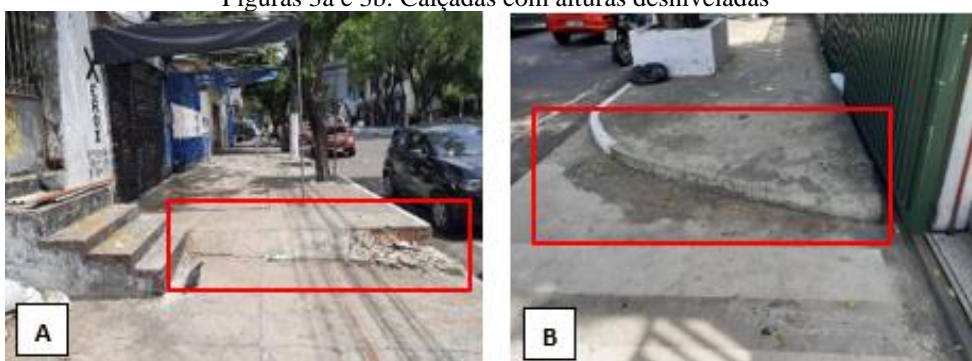
Figuras 3a e 3b: Calçadas com alturas desniveladas

De acordo com as figuras 3a e 3b, as calçadas apresentam diversas falhas, principalmente a despadronização na altura, o que acaba dificultando o acesso de pessoas portadoras de deficiência e idosos, podendo até mesmo causar algum tipo de acidente.

DESNIVEIS E DESCONTINUAÇÃO DAS CALÇADAS.	NIVELAMENTO DO PISO E APLICAÇÃO DE CAMADA DE PAVIMENTO DE CONCRETO, PODENDO SER ESPECIFICAMENTE PLACAS DE CONCRETO SEM TEXTURA.

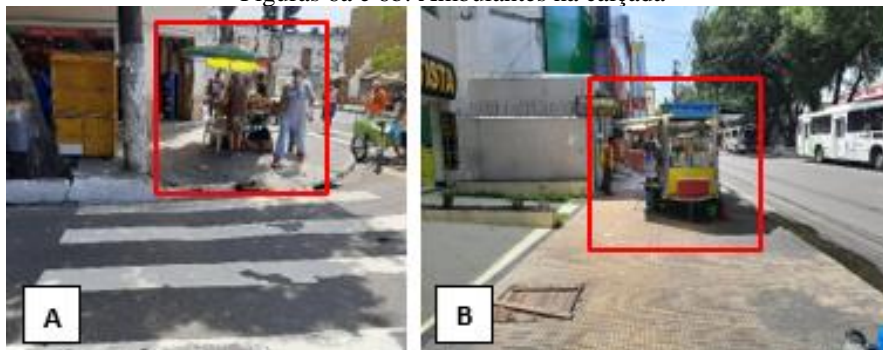
Figuras 6a e 6b: Ambulantes na calçada

Outro problema enfrentado pelas pessoas com deficiência na avenida, são os vendedores ambulantes, que obstruem as calçadas dificultando ainda mais a locomoção dessas pessoas, pois nas calçadas destinadas para a passagem de pedestres fica os ambulantes com suas vendas.

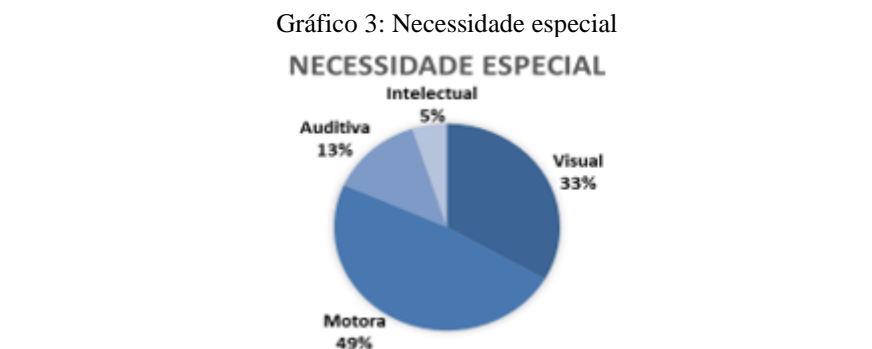
Em relação a classificação das necessidades especiais dos entrevistados, está descrito no gráfico 3:

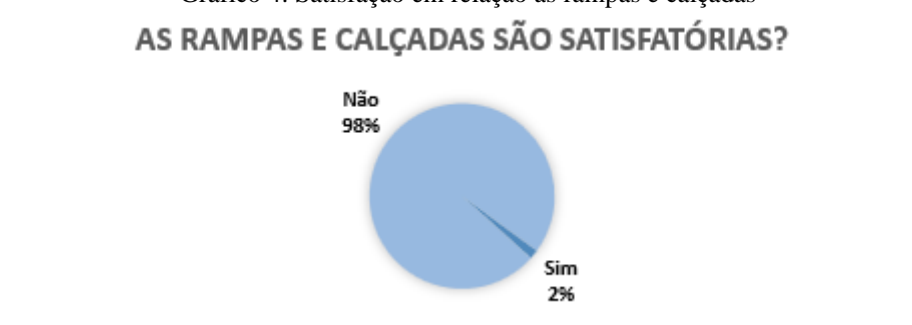
Gráfico 4: Satisfação em relação as rampas e calçadas
AS RAMPAS E CALÇADAS SÃO SATISFATÓRIAS?

Perguntados se as rampas de acesso e as calçadas são satisfatórias para os PCDs, o gráfico 4 mostra os resultados:

Segundo as informações contidas na figura 4, 98% dos entrevistados não está de acordo com as rampas de acesso e as calçadas da Av. Getúlio Vargas, pois apresentam calçadas irregulares e rampas de acesso sem corrimão de apoio.

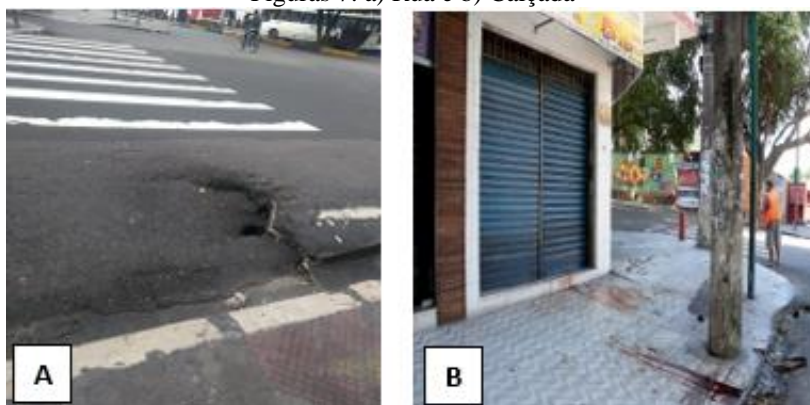
Figuras 7: a) Rua e b) Calçada

Foram observadas diversas irregularidades na Avenida Getúlio Vargas, principalmente em relação ao nivelamento das calçadas, rampas de acesso, faixa de pedestres, como mostrado nas figuras 7a e 7b.
