Análise e Correção da Vibração no Helicóptero Airbus AS365 K2

Analysis and Correction of Vibration in the Airbus AS365 K2 Helicopter

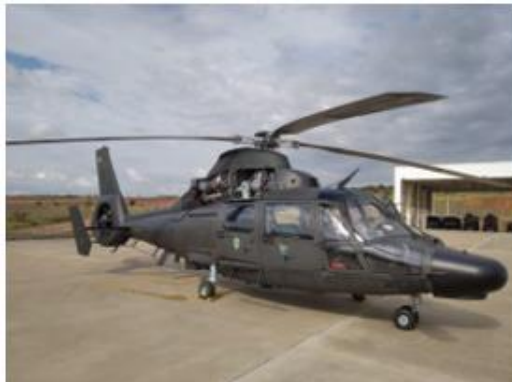
Figura 2 - Helicóptero AIRBUS AS365 K2 no pátio da Aviação do Exército em Taubaté-SP

Para se controlar a vibração num helicóptero é preciso seguir um processo de medição encontrado no MET. O helicóptero utilizado para a medição do nível de vibração desse trabalho é um AIRBUS AS365 K2, Figura 2, da Aviação do Exército Brasileiro, uma aeronave bimotor, projetada para transporte de tropa, apoio a equipe SAR (Search and Rescue – Busca e Salvamento) e transporte de suprimentos.

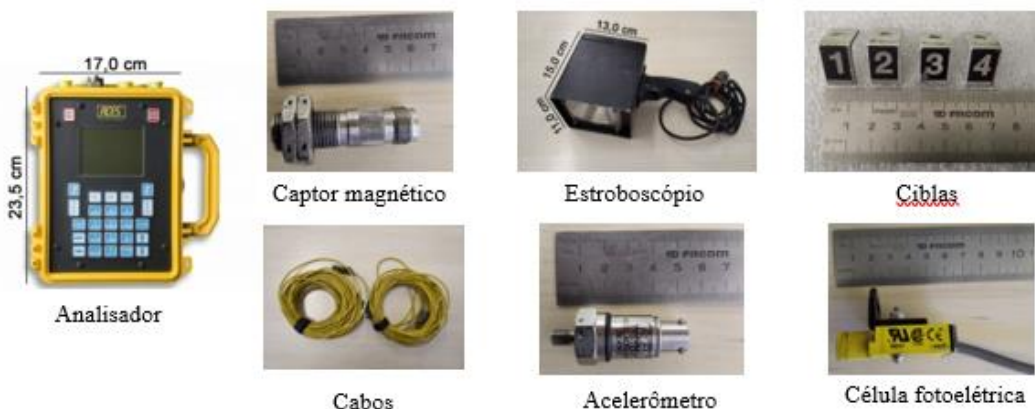
Figura 3 - Aces Model 2020 Probalancer Analyser com seus acessórios

A análise de vibração foi feita no pátio da Aviação do Exército situado na cidade de Taubaté-SP, o equipamento utilizado foi o Aces Model 2020 Probalancer Analyser com seus acessórios e acelerômetros da Aces Systems model 991D-1, como pode ser observado na Figura 3.

O Aces Model 2020 Probalancer Analyser é um analisador versátil que automatiza a tarefa de balanceamento da pá, fornece o rastreamento automatizado do rotor (*track*) e ajustes de balanceamento ou fornece dados brutos para o uso juntamente com cartas polares e ainda realiza pesquisas de vibração. É um equipamento leve, portátil e com facilidade de manuseio.

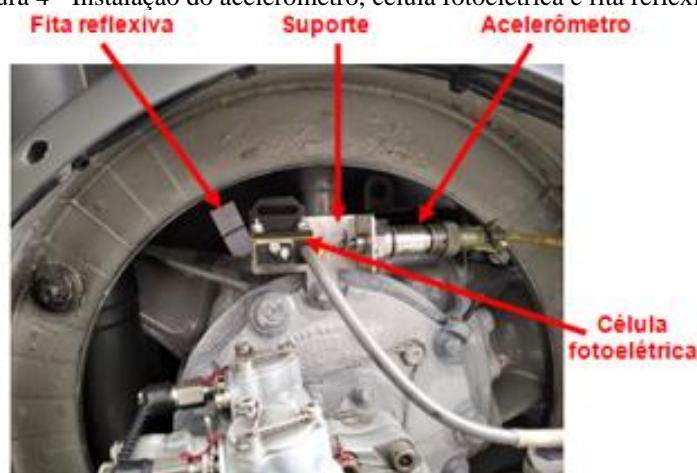
Figura 4 - Instalação do acelerômetro, célula fotoelétrica e fita reflexiva

Para o início do balanceamento, preparou-se a aeronave com a instalação do acelerômetro que mede a amplitude da vibração no plano radial, a fita reflexiva que indica a referência de fase por meio de um tacômetro (célula fotoelétrica – usado para aquisição de dados de velocidade e ângulo de fase) como mostrado na Figura 4.

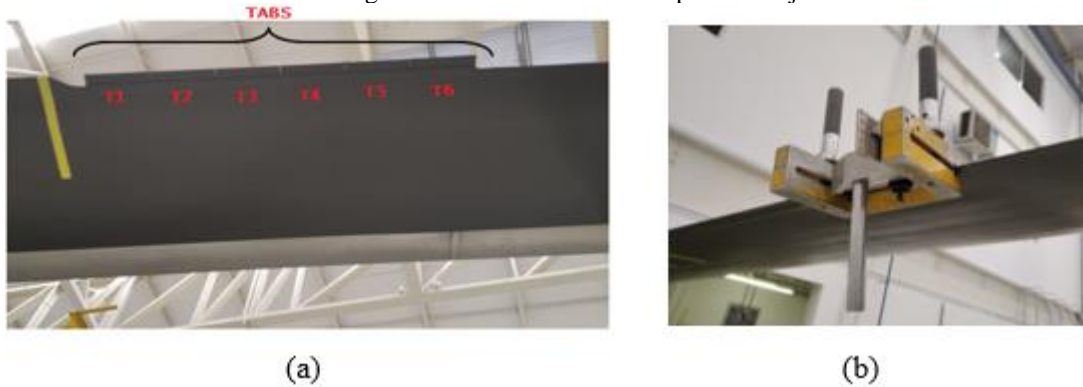
Figura 5 - Tabs e ferramenta especial de ajuste

Antes de tudo, foi verificada a limpeza e a regulagem das pás. Deve-se ter em mente que os *tabs* T1 ao T4 (Figura 5a) não podem ser modificados. Os valores só podem ser alterados em conformidade com os valores registrados nas Fichas Matrículas por uma ferramenta especial de regulagem dos *tabs* (Figura 5b).

No quarto giro todas as vibrações estavam dentro da tolerância, exceto o *tracking* das pás no voo a 100 knots e em PMC. Logo foi realizado ajustes nos *tabs* 5 e 6 conforme a Figura 5, sendo 2 graus para baixo tanto na pá preta como na vermelha no intuito de abaixá-las. Para deixar o ajuste homogêneo foi dado 1 grau no *tab* 5 e 1 grau no *tab* 6 de ambas as pás.

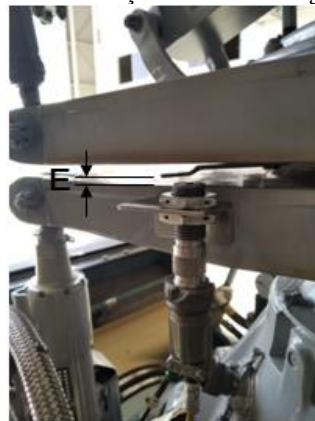
Figura 6 - Instalação do sensor magnético

1- Instalação do sensor magnético e do seu suporte no platô fixo, ajustando o espaço “E” (folga entre o sensor magnético e a chave) para $1,25 \text{ mm} \pm 0,25 \text{ mm}$ conforme mostrado na Figura 6;

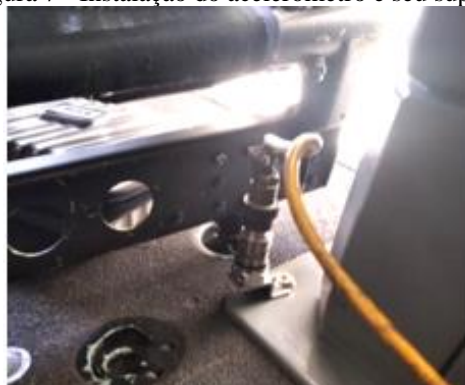
Figura 7 - Instalação do acelerômetro e seu suporte

2- Instalação do acelerômetro em suporte para medir a vibração de 1Ω Y (lateral) no piso da cabine, na base da parede a 9 graus, do lado do piloto. O acelerômetro foi instalado na posição vertical com o conector voltado para cima como visto na Figura 7;

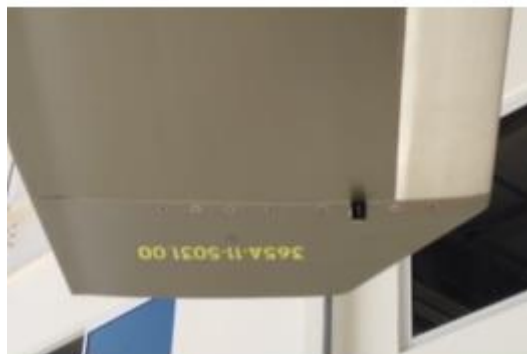
Figura 8 - Instalação das cibilas

3- Instalação das cibilas para a obtenção do *tracking* das pás. As cibilas foram posicionadas no intradorso do protetor de extremidade no 3º parafuso de fixação a partir do bordo de ataque, paralelas à corda da pá como indicado na Figura 8;

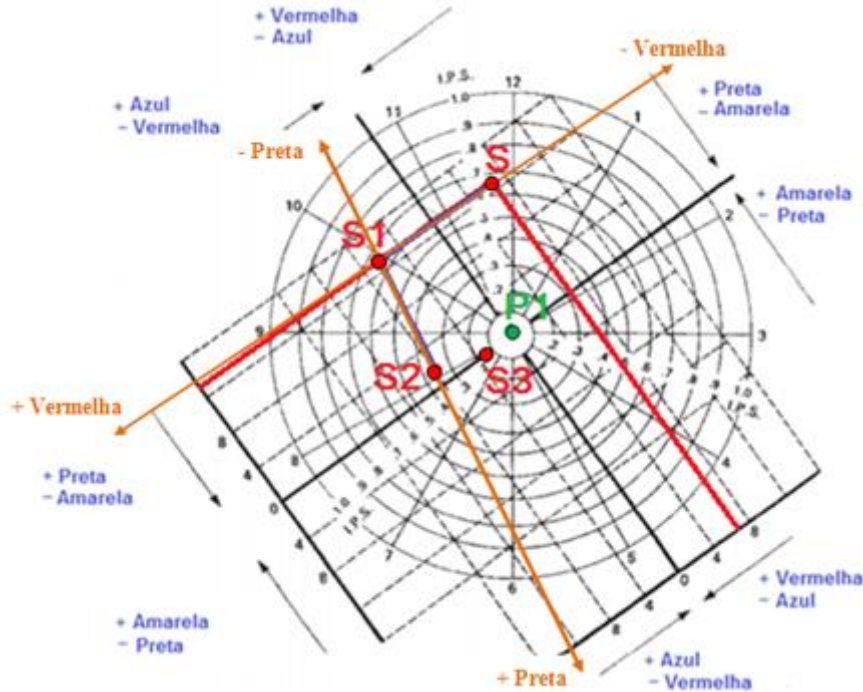
Figura 11 - Gráfico de correção do RP

De acordo com a medição de vibração lateral, analisando o ponto S (1ª medição no solo) no gráfico de correção do rotor principal, Figura 11, observa-se que seria preciso 7 plaquetas no punho da pá vermelha e 13 plaquetas no punho da pá preta. Observa-se, também, que pelo *tracking* da pá, mostrado no Quadro 1, é necessário abaixar as pás vermelha e azul e levantar a pá preta, tendo em vista que a pá amarela é a pá de referência.

Feita a primeira correção, foi-se para a segunda medição, com o resultado da 2ª medição, ponto S1, Figura 11, observa-se a direção do vetor da pá vermelha.

Ao analisar o ponto S1, verifica-se que é preciso colocar 13 plaquetas no punho da pá preta e 6 plaquetas no punho da pá azul. Tendo em vista as tolerâncias sobre o número de plaquetas a serem colocadas nos punhos descritas no AIRBUS (2018), ou seja, o número máximo de plaquetas de balanceamento permitidas por punho é de 12 plaquetas, sendo que dois punhos adjacentes podem ser carregados, ou seja, um total de 24 plaquetas na cabeça do rotor principal. Logo se colocou 10 plaquetas no punho da pá preta na intenção de descobrir o sentido do vetor da pá preta. Feita a correção, fez-se uma nova medição no solo encontrando o ponto S2 no gráfico da Figura 11.
