Manifestações patológicas em pavimentos flexíveis - estudo de caso: trecho da Avenida da União, Manaus/AM

Pathological manifestations in flexible sidewalks - case study: a stretch of Avenida da União, Manaus/AM

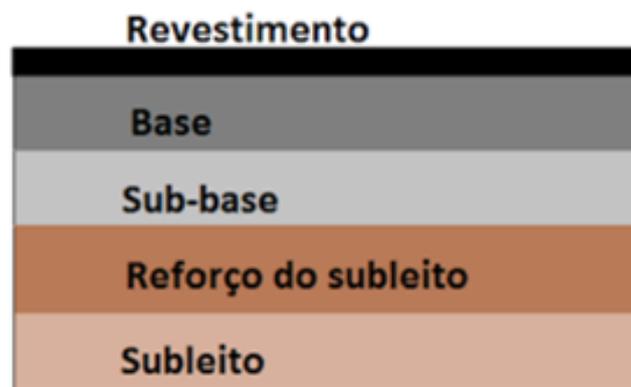
Figura 1 – Estrutura do pavimento Flexível

Segundo DNIT (2012), o pavimento flexível é onde todas as camadas sofrem deformação elástica devido ao carregamento aplicado, na qual, a carga é distribuída igualmente entre as camadas. Sendo o mais utilizado no Brasil, apresenta como sua maior característica todas as camadas dimensionadas sofrerem com deformações elásticas em razão do carregamento nelas submetidas, e assim passando de camada para camada (DNIT, 2012). A Figura 1 configura a estrutura de um pavimento flexível.

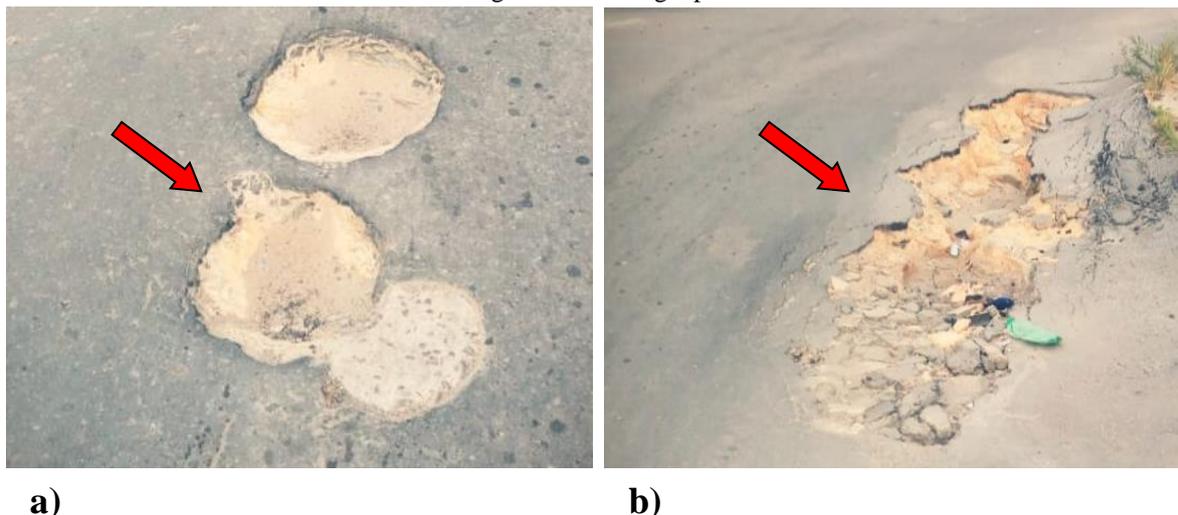
Figura 4 – Patologia panela

Observou-se a existência da patologia do tipo panela ao longo de todo o trecho da avenida união, as panelas surgem através de outras patologias primárias (afundamento, fendas, falta de aderência entre camadas, etc), que faz com que se forme uma cavidade no revestimento ou um buraco, podendo passar para a base do pavimento. A provável causa do aparecimento da patologia na via é decorrente ao excesso de tráfego e carga no local, além como má execução e ação da infiltração da água no pavimento. A Figura 4 (a) e (b) mostra a ocorrência de panela no trecho em estudo.

Para esta eventual falha, o serviço de manutenção do pavimento é realizado através de “tapa-buraco”, na qual deve ser executado de forma adequada, a fim de evitar as quebras mecânicas, e conseqüentemente os custos mais elevados, proveniente do aumento no consumo

de combustível e no tempo de rodagem, além do desgaste do veículo, resultando assim, um maior conforto e segurança para os usuários.

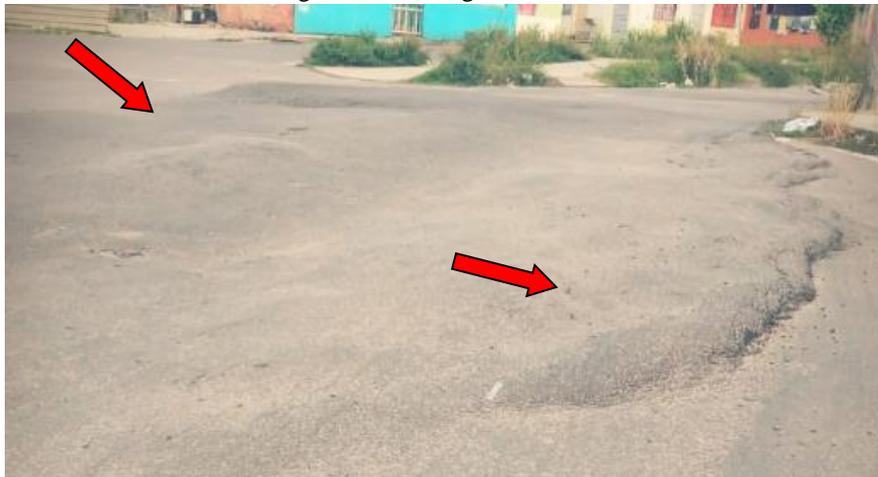
Figura 5 – Patologia afundamento

Na Figura 5 nota-se a patologia do tipo afundamento, que é um tipo de formação caracterizada por depressão na superfície do pavimento, estando acompanhada por sollevamento e apresentando-se como forma de afundamento plástico. As principais causas desse tipo de patologia é o excesso de ligante asfáltico, além como a insuficiência de compactação durante a execução. A Figura 5 mostra a ocorrência de afundamento no trecho em estudo.

Para o tratamento da patologia de afundamento são sugeridas duas opções de técnicas, a saber: a fresagem e o recapeamento. O recapeamento trata-se da construção de uma ou mais camadas asfálticas sobre o pavimento já existente, a fresagem é o processo de corte do revestimento asfáltico existente para a restauração da superfície de rolamento.

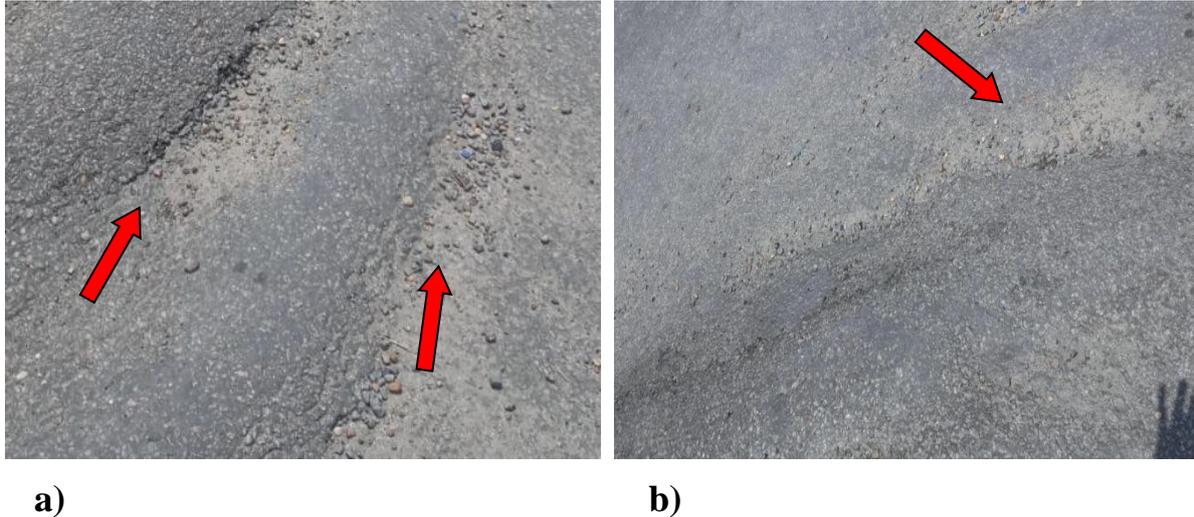
Figura 6 – Patologia desgaste

O desgaste do pavimento encontra-se em alguns pontos do trecho em estudo. Esse tipo de patologia é associado ao desgaste ocasionado pelo tráfego, além como ao intemperismo, podendo evoluir para a patologia de buracos ou panelas, comprometendo a vida útil do pavimento. A Figura 6 (a) e (b) mostra a ocorrência de desgaste no trecho em estudo.

É um defeito que pode influenciar na estabilidade do veículo e no conforto dos usuários, portanto, é necessário que seja reparado de forma imediata. Para poder recuperar esse tipo de patologia é necessário a manutenção através do recapeamento ou fresagem, que nada mais é que uma construção de uma ou mais camada asfáltica sobre o revestimento existente.

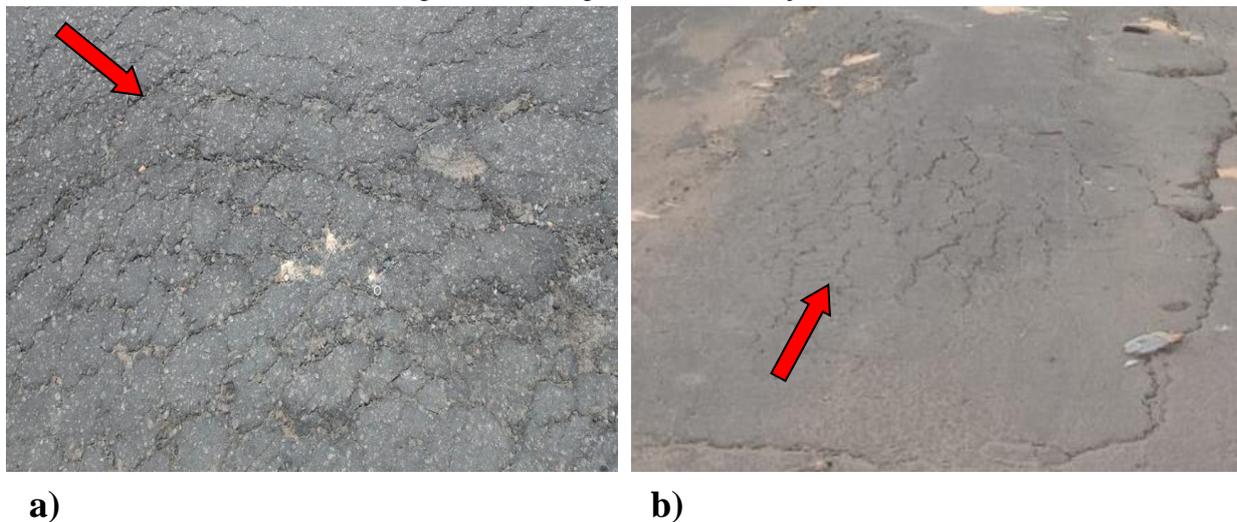
Figura 7 – Patologia trinca couro de jacaré

A trinca couro de jacaré conforme mostra a Figura 7 (a) e (b) é encontrada em pontos específicos na via. Esse tipo de patologia é causada provavelmente pela repetição das ações do tráfego, o que pode estar relacionado com a falta de controle de peso de cargas na rua, uma vez que não existem métodos para controle instalados.

Um método de reparo consiste no emprego de microrevestimento asfáltico na parte afetada pela trinca de couro de jacaré, realizando o tratamento superficial através da aplicação da capa selante e lama asfáltica.

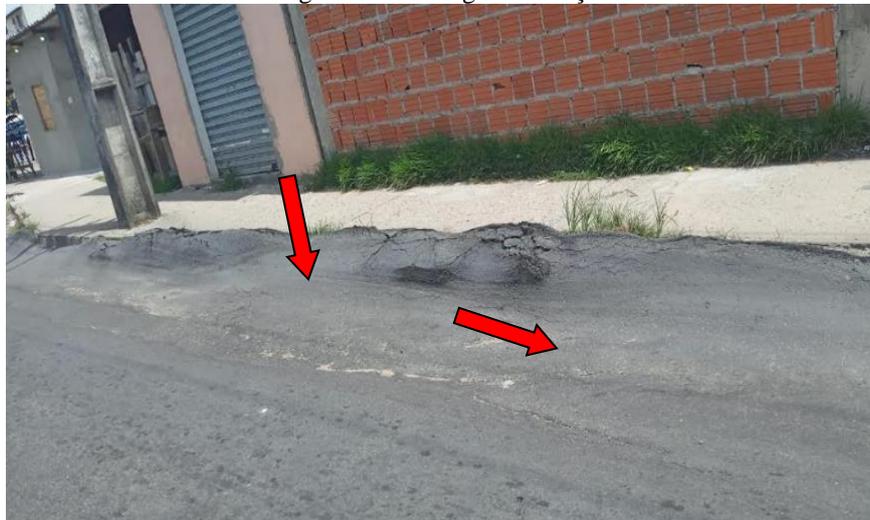
Figura 8 – Patologia ondulação

Observou-se a existência da patologia do tipo ondulação no trecho em estudo, as ondulações são as deformações transversais encontradas ao eixo da pista com possíveis depressões em seu entremeio. Esse tipo de patologia ocorre devido à consolidação diferencial do subleito, tal falha ocasionalmente aparece em trechos onde a velocidade dos veículos é reduzida e em trechos parados. A Figura 8 mostra a ocorrência de ondulação no trecho em estudo.

Como pode-se observar na Figura 8 a patologia de ondulação é resultante da má distribuição do ligante em camadas de concreto betuminoso, fazendo com que ocorra o arrastamento da mistura. Uma sugestão de reparo dessa patologia é o recapeamento estrutural de uma ou mais camadas asfálticas sobre o pavimento existente.
