Análise bibliográfica sobre avaliação funcional e estrutural de pavimentos em dois municípios brasileiros

Bibliographic analysis on functional and structural evaluation of pavements in two Brazilian municipalities

DOI:10.34117/bjdv8n4-286

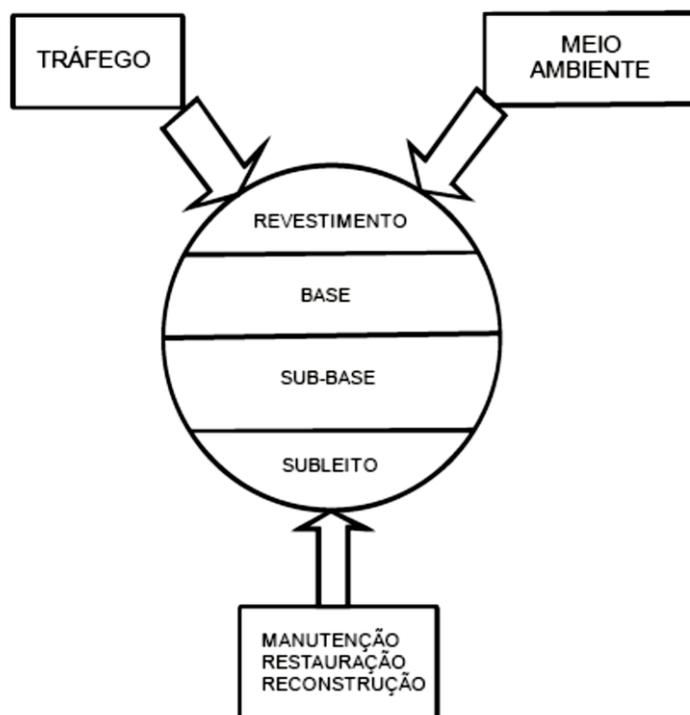
Segundo Pereira et al. (2011), o sistema pavimento pode ser definido como um conjunto de componentes que interagem mutuamente. Os componentes deste Sistema (revestimento, base, sub-base e subleito) são submetidos a fatores externos, como o tráfego, as operações de manutenção e as condições ambientais, conforme mostrado na Figura 1, a seguir:

Figura 1- O Sistema Pavimento

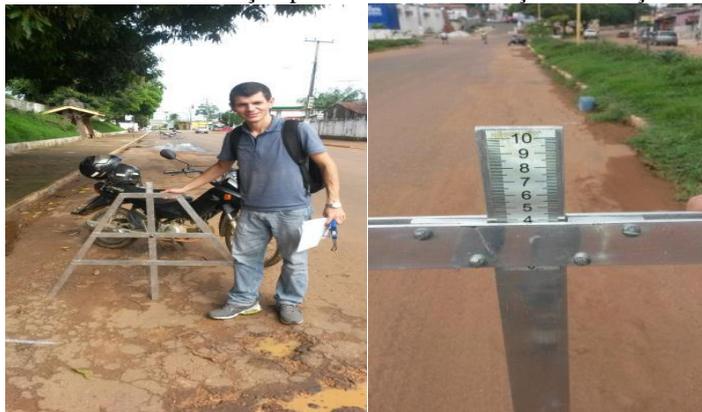
A treliça padrão de alumínio utilizada de acordo com as especificações recomendadas na Norma DNIT 006/2003 – PRO, é utilizada para medir as deformações permanentes decorrentes de afundamentos nas trilhas de rodas internas e externas geradas devido às ações do tráfego. Essas medidas usualmente são obtidas na direção da estação demarcada, de modo a se obter nessa direção os maiores valores encontrados para as deformações nas trilhas de rodas internas (TRI) e externas (TRE), conforme Figura 2 (SOUSA E OLIVEIRA).

Figura 2 - Leitura da deformação plástica com a utilização da treliça de alumínio

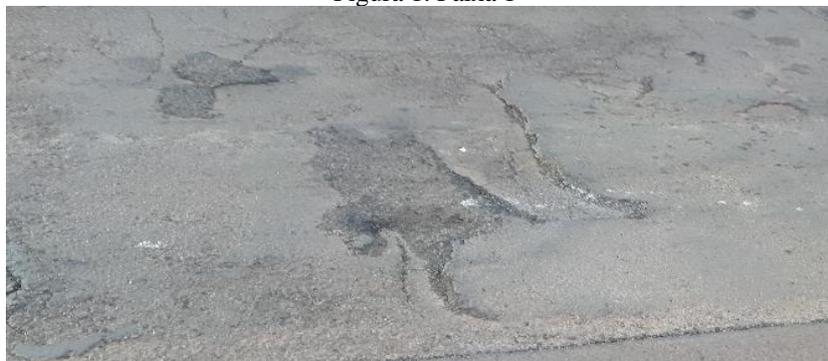
Ainda segundo o meso autor, afirma que a rua onde aconteceu os estudos passou primeiro por uma avaliação na faixa 1 e logo depois na faixa 2. A faixa 1 teve 94 seções analisadas, da qual 27 apresentaram problemas. A faixa 2 teve 96 seções, da qual 17 apresentaram defeitos. Como mostra nas figuras 1 e 2.

Figura 1. Faixa 1

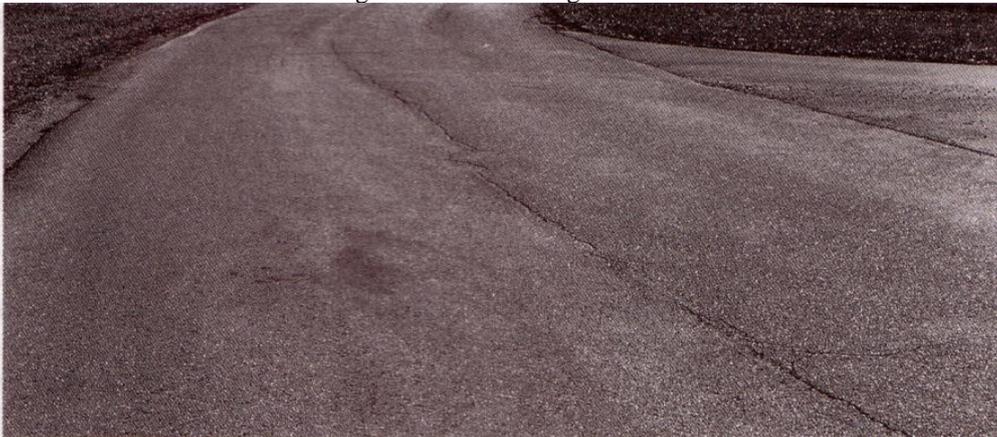
Conforme Silva (2018), os processos de avaliação pelo método IGG classificaram a faixa 1 da via como coeficiente bom e ótimo para a faixa 2, embora os defeitos tenham sido os mesmos em ambas as faixas. As duas apresentaram trinca longitudinal, trinca transversal e a trinca do “tipo jacaré”. Abaixo algumas imagens das devidas trincas:

Figura 3 - Trincas longitudinais

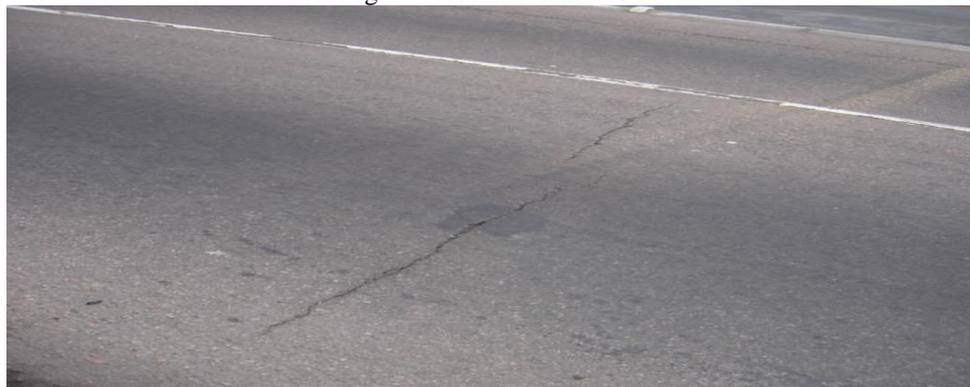
Figura 4 - Trinca transversal
