## **Análise da capacidade de vedamento bacteriano na interface entre implante e pilar em dois sistemas de junção**

### **Analysis of bacterial sealing capacity at the interface between implants and abutments in two joining systems**

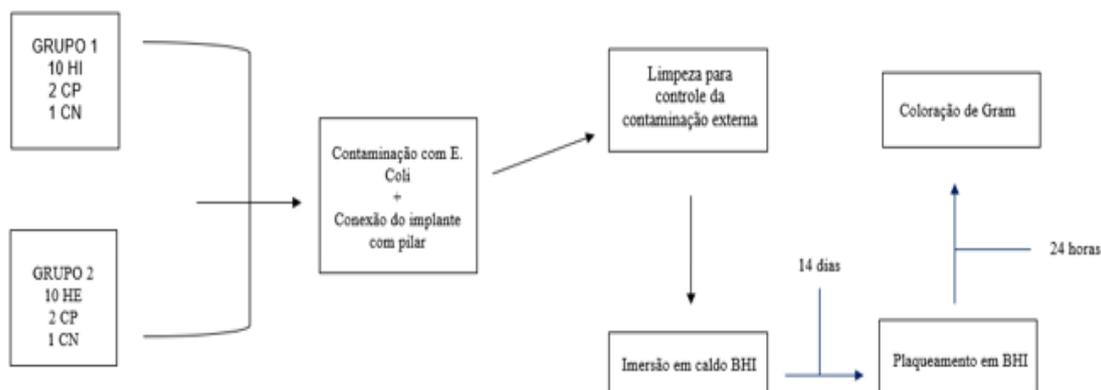
Figura 1 - Delineamento metodológico. (HI = hexágono interno, HE = hexágono externo, CP = controle positivo e CN = controle negativo)

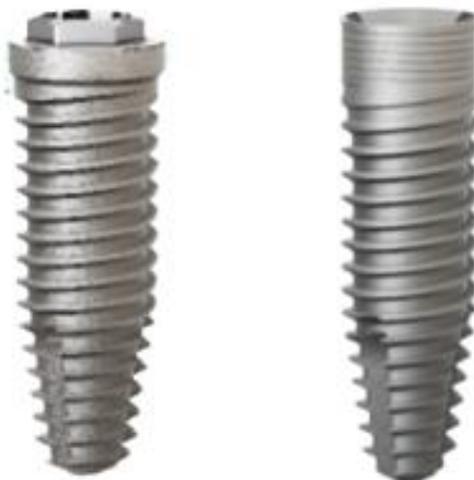
Figuras 2-3 – Implante de conexão hexágono externo e hexágono interno, respectivamente.

A conexão hexágono externo exige uma precisão dimensional mais exata para que o componente protético se encaixe sem folgas excessivas, possui área de vedação menor, maior probabilidade de concentração de forças na região da coroa e maior desadaptação, facilitando o acúmulo de biofilme<sup>20,21</sup>. A conexão hexágono interno, evolução da anterior, possui uma interface mais estável por conta do seu íntimo contato entre as paredes do implante e o pilar, menor afrouxamento, fraturas do implante e absorve melhor as cargas externas, dissipando-as no sentido axial do corpo do parafuso diminuindo dessa forma as tensões sobre a crista óssea e resultando numa conexão mais estável<sup>20,22</sup>, mostrando-se, portanto, mais eficiente do ponto de vista mecânico. Apesar disso, no presente estudo, a contaminação dos implantes hexágono externo em comparação com os de hexágono interno foram semelhantes entre si, corroborando com os resultados encontrados por Duarte et al.,<sup>23</sup> (1997) e De Oliveira et al.,<sup>24</sup> (2014), sendo que o último usou uma amostra de 80 conjuntos e contrariando o que foi encontrado anteriormente por Gross, M, Abramovich I, Weiss E.<sup>6</sup> (1999) e Freitas-Júnior et al.,<sup>25</sup> (2012), que relatam maior confiabilidade na conexão hexágono interno.

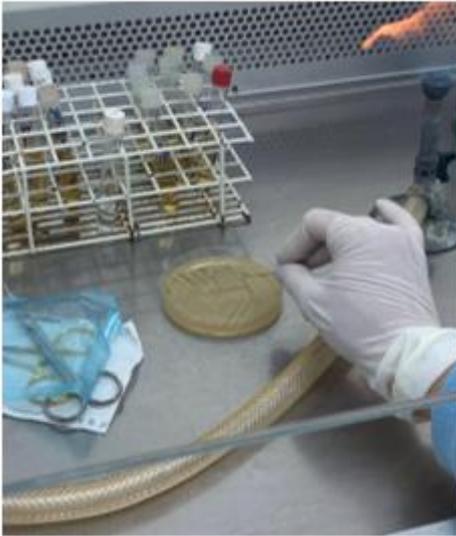
Figura 4 – Coleta do micro-organismo

Colônias sólidas de *Escherichia coli* cultivadas em ágar BHI foram coletadas da placa de cultura e transferidas para o implante. Para isso, foram utilizadas pontas esterilizadas feitas com fio ortodôntico de 7 mm de diâmetro e as cepas foram inoculadas na porção mais apical do implante. Um único operador treinado, com mais de 10 anos de experiência na área da Microbiologia, foi responsável pela contaminação dos implantes e manipulou todas as amostras, utilizando luvas cirúrgicas estéreis e tomando o cuidado para não contaminar as superfícies e plataformas externas do implante. Imediatamente após a contaminação, um outro operador, com mais de 3 anos de experiência, foi o responsável por adaptar o pilar ao seu implante correspondente, utilizando o torque indicado pelo fabricante (20 N), através de uma chave de torque manual e fixado por uma pinça porta-agulha estéril.

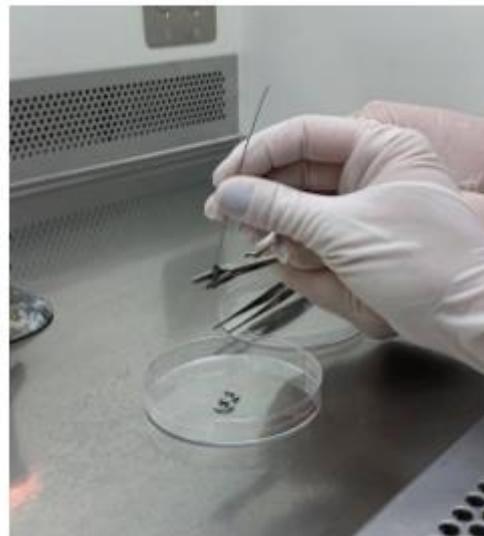
Figura 5 – Inoculação no implante

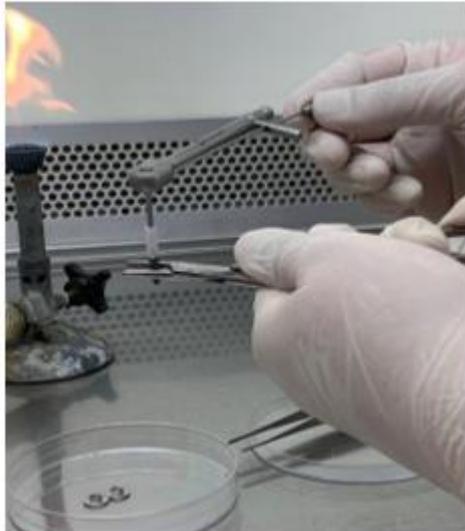
Figura 6 – Instalação do pilar protético pelo torque aplicado

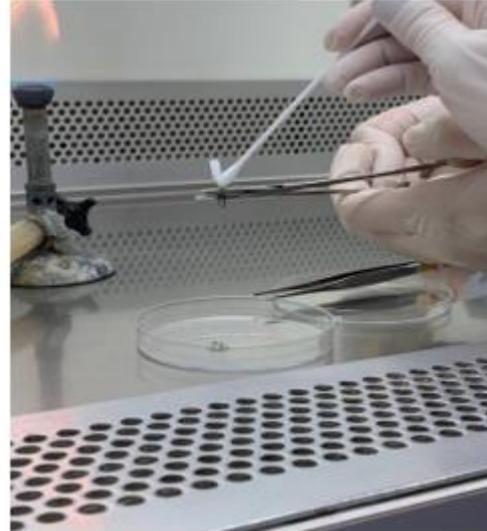
Figura 7 – Limpeza da interface com swab estéril

Após a contaminação, cada implante foi imerso em um tubo de ensaio com 5 mL de caldo BHI. Para garantir a não contaminação da porção externa, cada conjunto teve sua parte externa limpa com *swab* embebido em soro fisiológico a 0,9% estéril; cada *swab* foi imerso, também, no meio de cultura, como um controle para a contaminação externa. Todos esses procedimentos laboratoriais foram realizados em fluxo laminar sob condições assépticas e próximos ao bico de Bunsen.

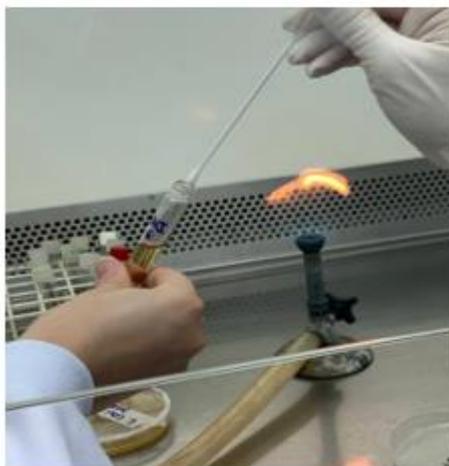
Figura 8 – Swab em seu respectivo tubo de ensaio

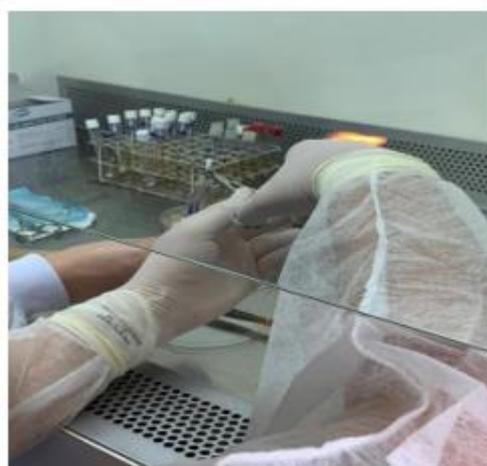
Figura 9 – Implante e pilar em seu respectivo tubo de ensaio

Todos os tubos foram armazenados de forma vertical e mantidos em incubadora bacteriológica a 37°C, sob condições aeróbicas, durante 14 dias. A cada 24 horas foi realizado monitoramento macroscópico para observar evidências de crescimento bacteriano, caracterizado por turvação do meio de cultura e sedimentos no fundo do tubo, o que demonstraria falha no bloqueio do extravasamento bacteriano na interface pilar-implante.

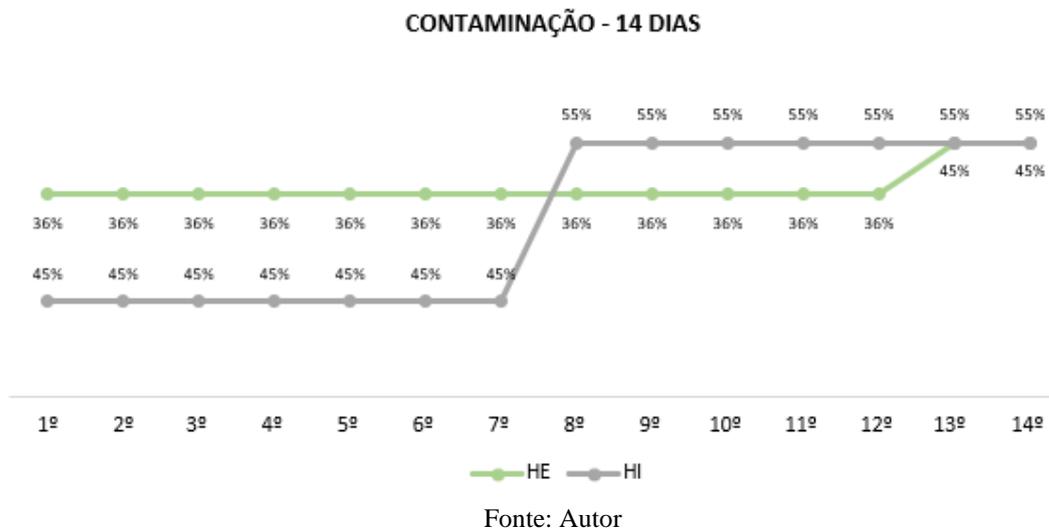
Gráfico 1. Crescimento da contaminação ao longo dos 14 dias.

Durante os 14 dias, a contaminação foi crescente, ocorrendo turbidez do meio e presença de depósitos nos tubos de ensaio de ambos os grupos (Tabela 2). No 1º dia, houve alterações em 27% dos tubos da conexão hexágono externo e 36% da conexão hexágono interno. No 8º dia, o tubo de nº 5 do hexágono interno turvou e no 13º dia, o 3 do hexágono externo também. Nos controles positivos, os tubos que correspondiam ao implante previamente contaminado alteraram seu meio no 1º dia. Permaneceu-se inalterados os tubos de controles positivos de UCLA estéreis, os controles negativos e os tubos com os *swabs* usados para o controle da contaminação externa (Tabela 1). O risco absoluto de contaminação para grupo hexágono interno foi 54% (IC 95%, 28% a 79%), com 6/11 amostras apresentando contaminação. Para o grupo hexágono externo, 5/11 amostras apresentando contaminação com risco absoluto de 45% (IC 95%, 21% a 72%). Em termos comparativos, o risco relativo para contaminação foi de 0,83 (IC 95%, 0,36 a 1,93; Tabela 2), sem diferença significativa ( $p = 1,0$ ).
