Análise dos fenômenos metalúrgicos ocorridos na raiz do cavaco do aço AISI 1045 aplicando a técnica Quick stop device (QSD)

Analysis of the metallurgical phenomena occurring at the chip root of AISI 1045 steel by applying the Quick stop device (QSD) technique

DOI:10.34117/bjdv8n5-075

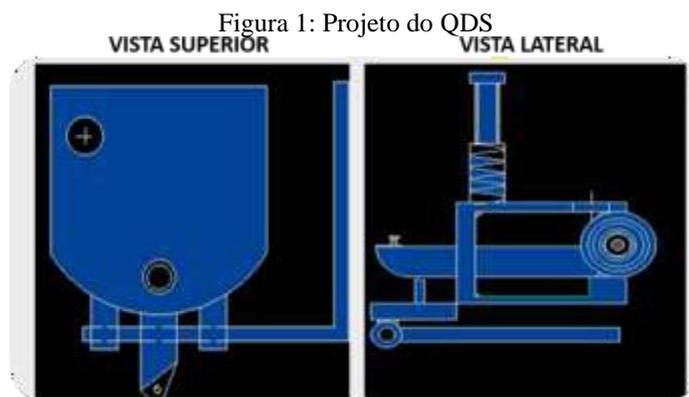
Para a fabricação do QSD, primeiramente, desenvolveu-se um projeto por meio de um desenho com auxílio pelo *software* AUTOCAD versão 2020. O resultado está disponível na figura 1, onde é possível observar as vistas superior e lateral do dispositivo de corte.

A etapa seguinte representa a fabricação do QDS. Utilizou-se duas chapas de aço A36-SAE 1020 paralelas, separadas por dois rolamentos 6302ZZ; um eixo de diâmetro 5/8"; dois pedaços de barra quadrada 3/8"x 3/8"; um suporte de vidia (um sistema de mola); uma alavanca de barra redonda de diâmetro 3/8" e uma chapa 3/16. Todas as partes foram montadas, soldadas e pintadas na cor azul. Testes preliminares foram necessários para averiguar de eficiência do dispositivo.

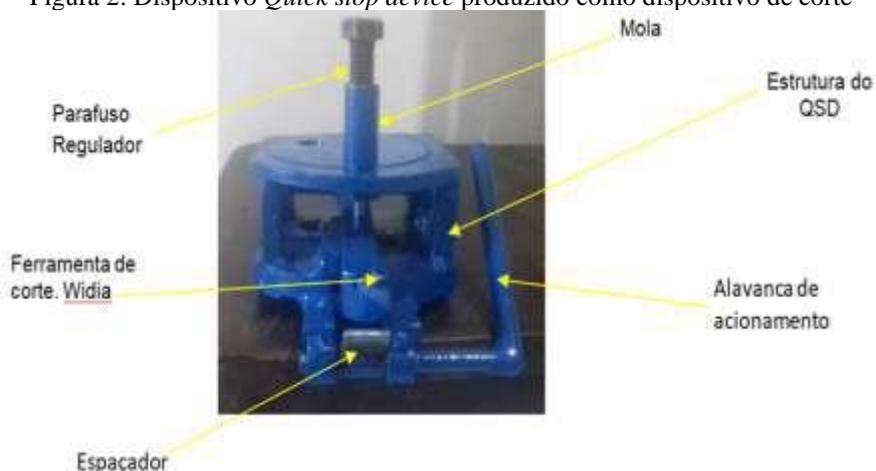
Figura 2: Dispositivo *Quick stop device* produzido como dispositivo de corte

O funcionamento do QSD (figura2) consiste no acionamento de uma alavanca, regulado por uma mola e um espaçador que nivela a altura da ferramenta com o carro ponta de eixo do torno em teste.

Todo processo iniciou-se usinando os aços A36-SAE 1020 (pré-testes) e AISI1045 na forma de tarugo. O tarugo é preso na placa universal do torno, em seguida o torno é parametrizado para as condições de corte, sendo elas: avanço corte a velocidade de corte e profundidade de corte, baseado nos ensaios pré-definidos no planejamento fatorial. Na etapa seguinte é feita a instalação do QSD e o alinhamento do mesmo com o carro ponta de eixo de forma que ao iniciar o corte seja realizado no centro do tarugo. Após o início do corte tomando como espaço percorrido a ser usinado toma-se por medida a metade do espaço como referência e aciona-se o QSD que, por sua vez, manterá preservado o cavaco à peça.

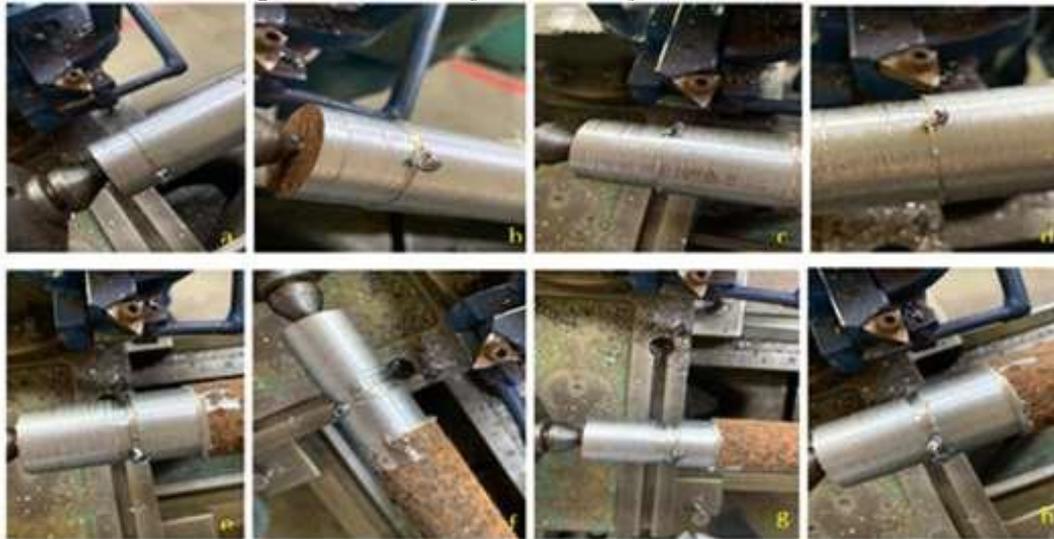
Figura 3: Ensaios de ajustes com o aço A36-SAE 1020

O pré-teste foi condicionado ao planejamento fatorial experimental 2^3 , para obtenção da rugosidade (variável de resposta) e a fixação do cavaco, conforme pode ser

visto na figura 3. O aço utilizado foi o SAE 1020 que permite avaliar as situações conforme planeamento que define melhor acabamento superficial. Dessa forma, com valores baixos de rugosidade pode-se observar que os testes 1 (vm-35m/min; f-0,2mm/volta; ap - 2mm); 3 condição (vm - 35m/min;f-0,3mm/volta; ap - 2mm) e condição 5 (vm-50m/min; f-0,2mm/volta; ap - 2mm),ou seja, apresenta melhor acabamento superficial.

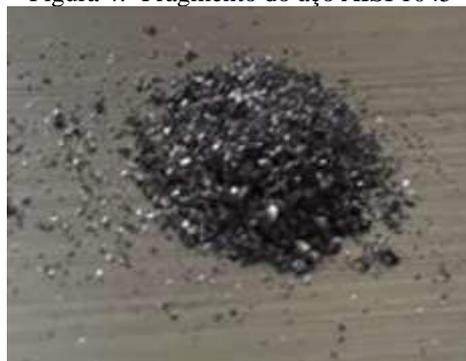
Figura 4: Fragmento do aço AISI 1045

A pesquisa com o aço AISI 1045, inicialmente, consistiu na obtenção do cavaco utilizando também o QSD. Durante o torneamento recolheu-se 10g dos fragmentos resultantes da usinagem deste aço (figura 5). A amostra apresentou aspecto granular fino que posteriormente foi acondicionada em fita carbono para análise do MEV (microscopia eletrônica de varredura) com intuito de observar as características peculiares destes fragmentos. O equipamento utilizado foi TM 1000 HITACHI, localizado no laboratório de Análises da Escola de Química/UFRJ, as análises foram realizadas em duplicata. Morfológicamente percebeu-se formação de sulcos e porosidade (figura 4).

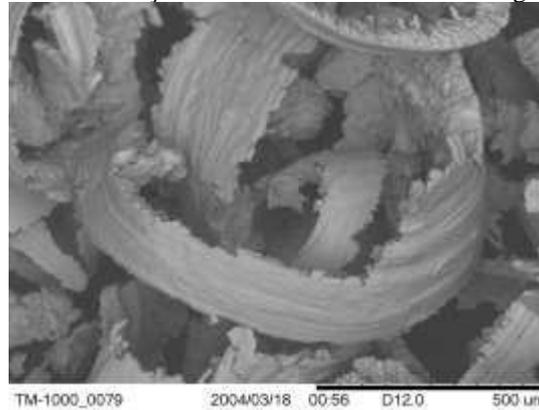
Figura 5: Cavaco do aço AISI 1045 em análise de micrografia -500X

Por meio da imagem de microscopia, na figura 5, observou-se que os fragmentos apresentaram as mesmas características de um cavaco onde apresenta duas superfícies ao qual sofreu alteração devido ao corte, ou seja, a interna, e a externa que não sofreu.

Não foi possível observar na superfície presença de porosidade. A imagem corresponde a um aumento de 500 vezes.

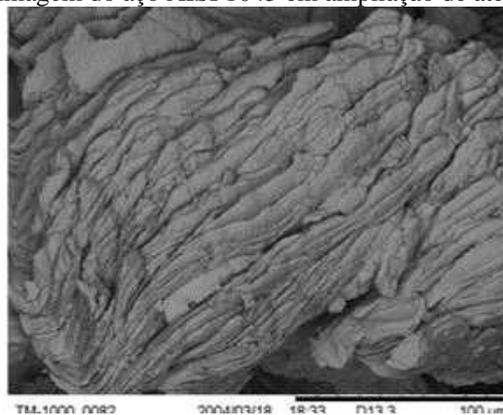
Figura 6: Imagem do aço AISI 1045 em ampliação de até 1000 vezes.

Diante das amostras do cavaco extraído do aço AISI1045 e ao usar técnicas que viabilizam a caracterização do mesmo nos aspectos visuais tem-se como resposta a certeza de obter elementos químicos que compõe o material em estudo. A figura 6 mostra a parte que ficou em contato com o equipamento, ou seja, a parte interna do cavaco. Percebe-se que é característica de aço hipoeutetoide onde apresenta nas suas fases a presença de perlita e ferrita.

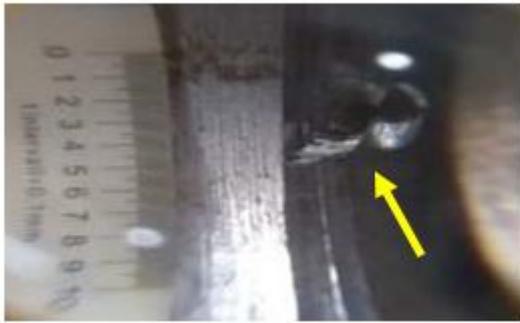
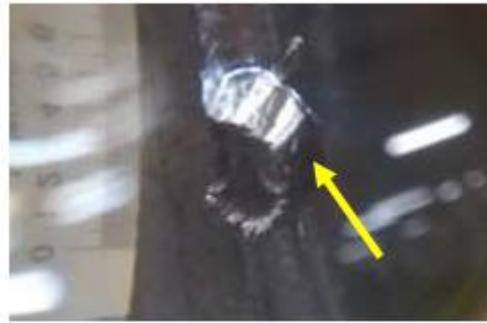
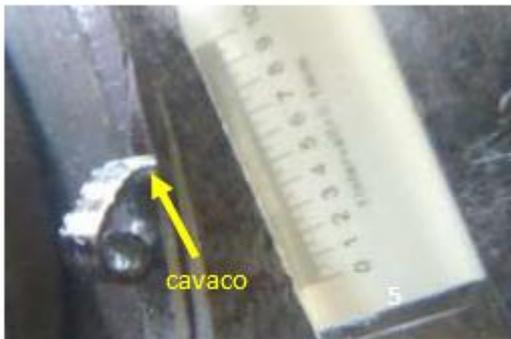
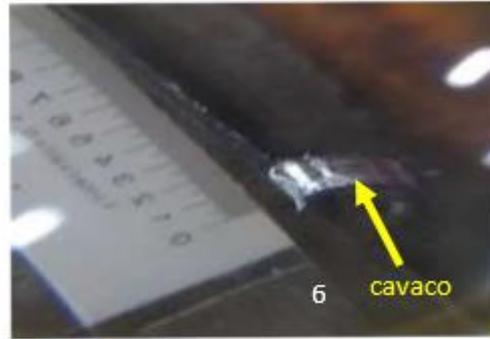
Figura 7: Ensaio e formação de cavaco em diversas condições utilizando o aço AISI 1045

A usinagem, realizada com o suporte em eixo de aço com diâmetro de 5/8” e comprimento de 120mm para segurar o corpo de prova a ser cilíndrico de diâmetro interno de 15mm e diâmetro externo de 46mm e comprimento de 50mm em aço AISI 1045, pode ser verificado nas imagens (figura 7):

Vc: 36m/min; f:0,6mm/volta; ap:2mm

Vc: 36m/min; f:0,4mm/volta; ap:4mm

Vc: 36m/min; f:0,6mm/volta; ap:4mm

Vc: 45m/min; f:0,6mm/volta; ap:2mm

Nota-se que o dispositivo tem eficiência na preservação do cavaco e facilidade de extração, após a coleta dos melhores cavacos, estes foram removidos com o auxílio de umarco de serra para posterior embutimento. Esse procedimento é o mais comum entre as amostras coletadas em aços para obtenção de resultados por meio da raiz do cavaco. A figura 8 é possível observar o cavaco após o torneamento.

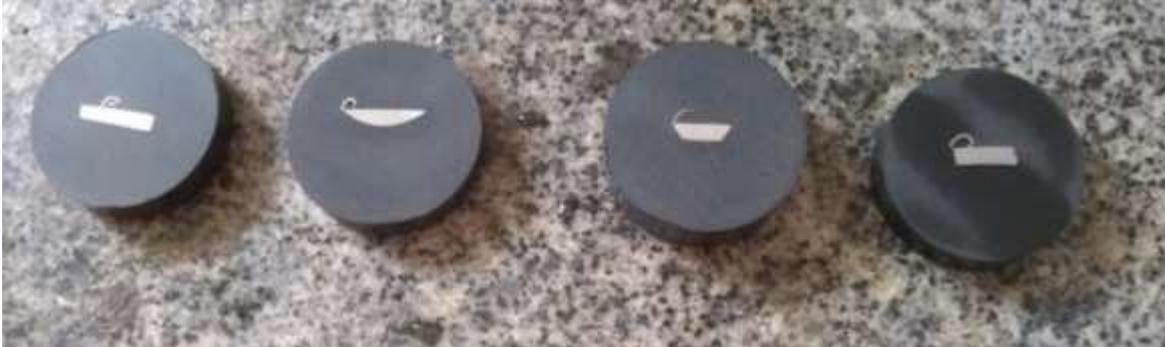
Figura 9: Disposição das amostras embutidas e lixadas

material recalçado contra superfície de saída da ferramenta. Em seguida é feito o embutimento, seguido do processo de lixamento, conforme observada na figura 9.

As amostras usinadas, embutimento e polidas foram atacadas com nital a 3%. A solução de nital (90% etanol P.A. + HNO₃ 40%(v/v) permite uma melhor passivação do aço. Trata-se de um tratamento de decapagem química, com melhorias na superfície do metal livrando-o de impurezas (SANTOS, 2002). Em seguida, a amostra é analisada em microscópio para a revelação das fases e fenômenos metalúrgicos do aço AISI 1045, até mesmo o surgimento de APC.

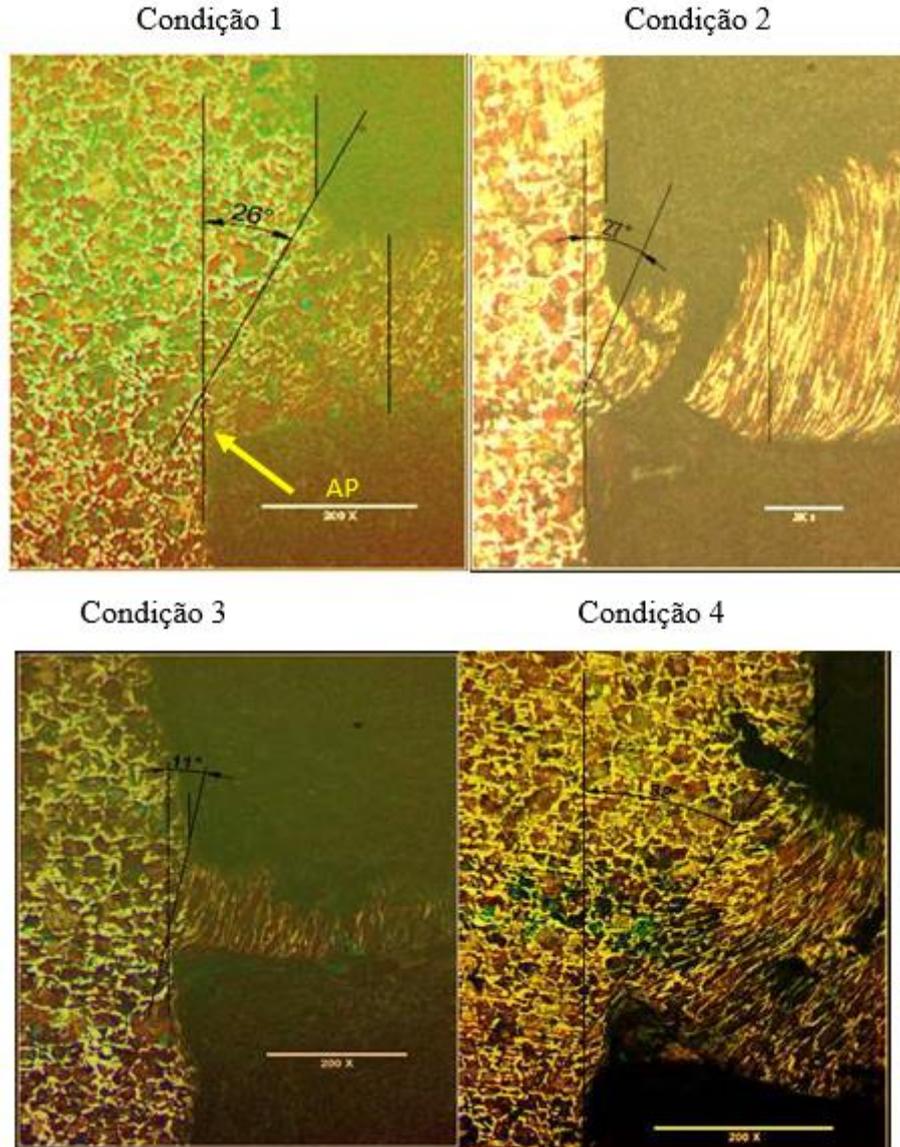
Figura 10 Condições de usinagem

Para a primeira condição, dispõe-se do seguinte planejamento: A velocidade de corte (V_c) = 36 m/min; Rotação (η)= 250RPM; Avanço de corte (f): 0,4mm/volta; Profundidade de corte(a_p): 2mm; Recalque: 2,5; $\Phi = \arctg(\cos x / (R_c - \text{Sen} x)) = 27^\circ$, havendo o surgimento de uma APC aresta postíça de corte, conforme observado na figura 10.

Diante disto, para essa condição 1 entende-se que com o aparecimento de uma APC na superfície usinada não apresentará um bom acabamento superficial e o ângulo de cisalhamento primário ao analisar amostra observa-se que não houve muito esforço da ferramenta durante a usinagem, pois a rotação foi a menor e com o aparecimento da APC foi suficiente para obter o escoamento do cavaco.

Na condição 02 (figura10) - Velocidade de corte (V_c) = 57 m/min; Rotação (η)= 400RPM; Avanço de corte (f): 0,4mm/volta; Profundidade de corte (ap):4mm, Recalque: 4,7; $\Phi = \arctg(\cos\alpha / ((R_c - S \sin\alpha))) = 26^\circ$. Ao comparar as condições 1 e 2, observa-se o grau de recalque foi menor na condição 1, isto por motivo de gerar o maior ângulo de cisalhamento primário e conseqüentemente maior facilidade de escoamento de material durante usinagem e menor esforço da ferramenta.

Analisando as condições 3 e 4 ao observar os valores medidos dos ângulos de cisalhamento primário nota-se que na condição 4 com valor de ângulo 32° nesse momento o grau de recalque foi menor, ou seja, a ferramenta ao realizar o corte gerou maior quantidade de material a ser removido e com maior dificuldade, pois o recalque foi menor. Assim, para condição 3 que obteve menor ângulo de cisalhamento primário realizou maior grau de recalque garantindo menor esforço da ferramenta durante o corte e melhor acabamento superficial.
