Obra no sistema de esgoto de Sítio Novo-TO e os reflexos ocasionados na saúde pública municipal

Work in the Sítio Novo-TO sewage system and the reflections caused on municipal public health

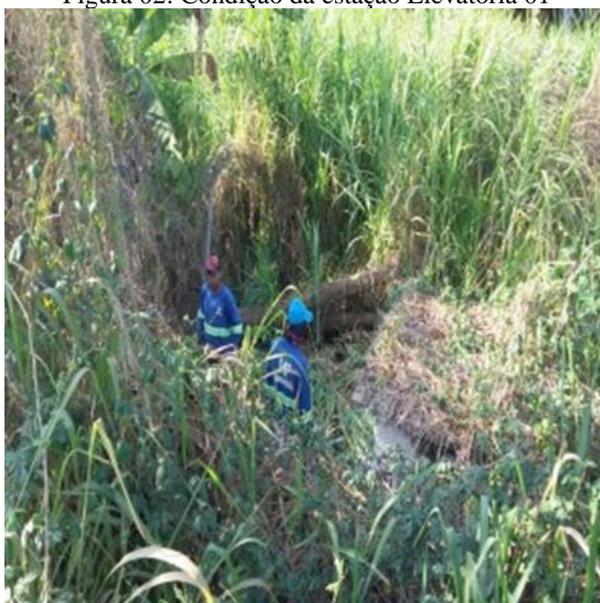
Figura 02: Condição da estação Elevatória 01

As estações elevatórias se encontravam entupidas com terra e objetos diversos da construção civil, além de estarem com vegetações que possuíam a altura de metros. A figura 02 a seguir apresenta a situação da EEE01.

As estações elevatórias de esgoto 01 e 02 não se encontravam soterradas, mas apresentavam volumes consideráveis de entulhos dentro de suas estruturas. Com isso, a equipe de obras retirou manualmente esses resíduos sólidos e realizaram a limpeza com hidrojateador de alta pressão destes componentes. Posteriormente, ocorreu a instalação de gradeamento, bombas submersíveis e quadro de comandos elétricos, além de ter sido realizado a substituição das tubulações à jusante e montante destas operações unitárias. A figura 06 a seguir apresenta a EEE 01 após as melhorias realizadas nesta operação unitária.

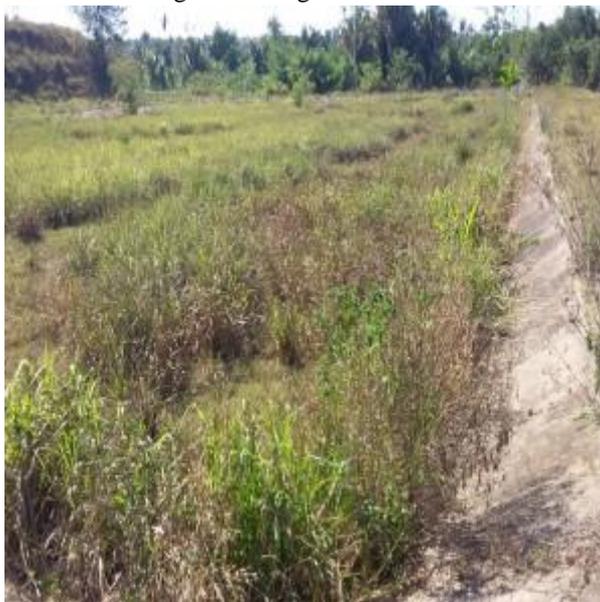
Figura 03: Lagoa Facultativa

O tratamento preliminar da estação de tratamento de esgoto estava com suas estruturas em péssimas condições, sendo observado que parte da estrutura da caixa de areia havia desabado. A lagoa anaeróbia apresentava esgoto oriundo de cidadãos que estavam utilizando o sistema de forma irregular, além de apresentar vegetação elevada, assim como as lagoas facultativas e de maturação. A figura 03 a seguir apresenta a situação da lagoa facultativa.

Na estação de tratamento de esgoto os emissários de entrada e saída das lagoas de estabilização se encontravam danificados e tiveram que ser substituídos. O tratamento preliminar que foi construído em alvenaria cerâmica e que apresentava parte de suas paredes destruídas sobre o solo, foi demolido e reconstruído com materiais adequados e seguindo as normas técnicas de engenharia .

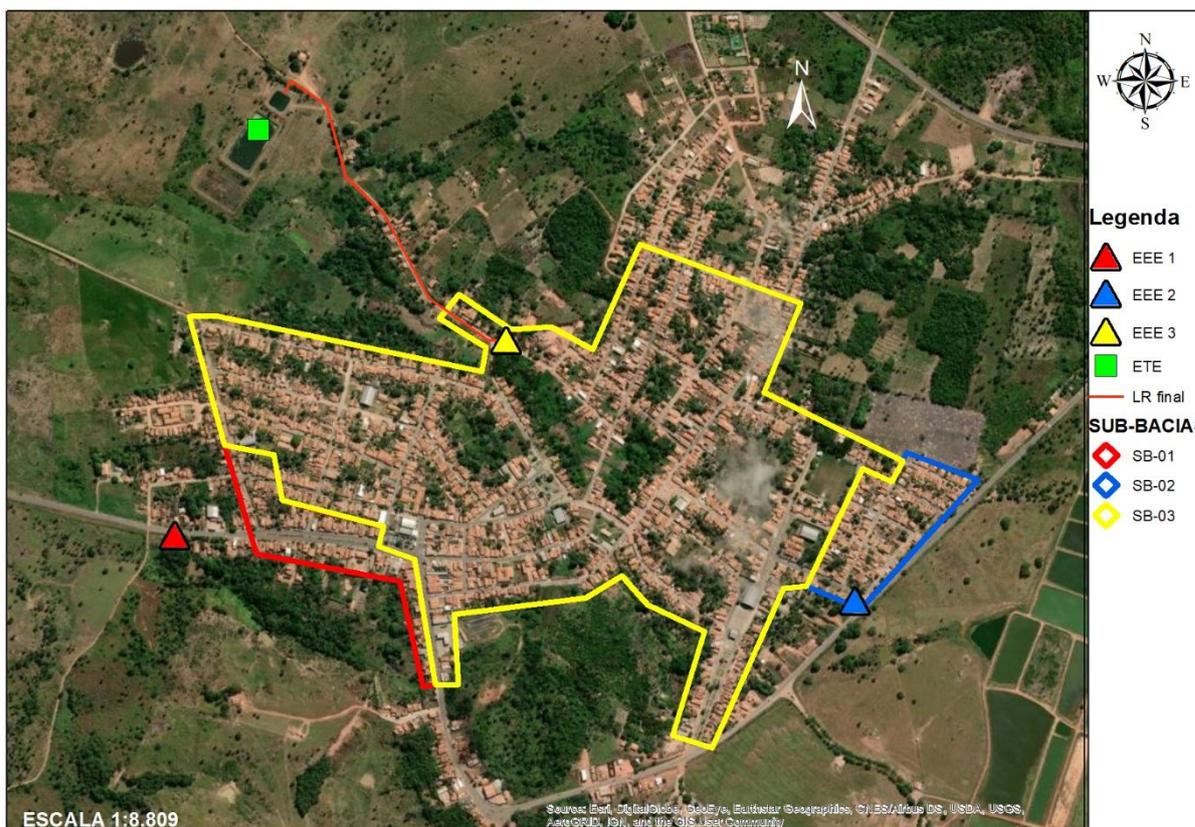
Figura 04: Planejamento da Obra de Esgotamento Sanitário de Sítio Novo-TO

Após esses procedimentos de caracterização do sistema, a empresa realizou um planejamento, com intuito de realizar a obra em três etapas, sendo que cada uma dessas foram programadas e executadas, para colocar em operação uma estação elevatória de esgoto e sua sub-bacia de contribuição. A figura 04 a seguir apresenta o planejamento descrito acima.

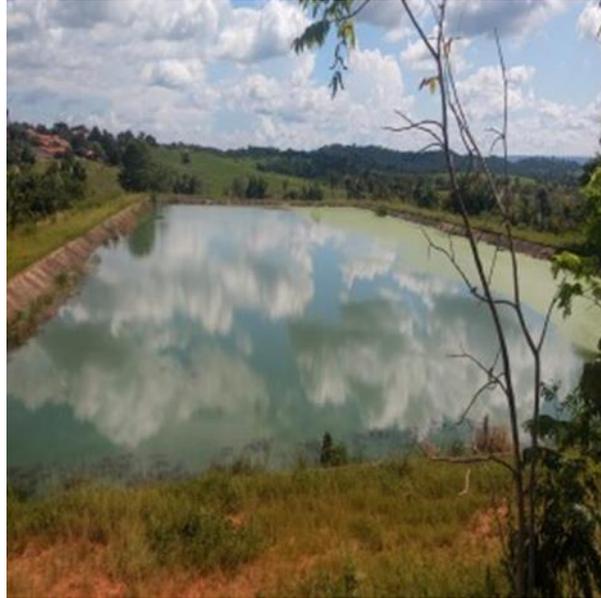
Figura 05 : Lagoa Facultativa em operação

Com esses reparos , realizou-se um teste de funcionamento que ocorreu conforme planejado, pois os efluentes da sub-bacia de contribuição do setor 03 por gravidade foram destinados a estação elevatória de esgoto 03. Posteriormente, por bombeamento os efluentes foram conduzidos, para a estação de tratamento de esgoto. A figura 05 a seguir apresenta a lagoa facultativa após as melhorias realizadas e em funcionamento.

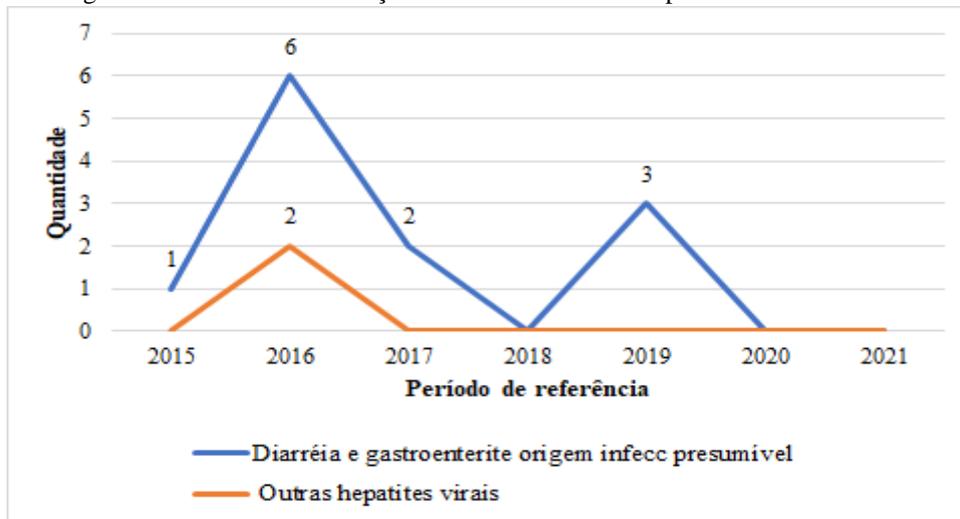
Figura 07: Panorama de doenças em Sítio Novo- TO no período de 2015 a 2021

Para analisar o impacto da obra que colocou em operação o sistema de esgotamento sanitário, foi analisado dados do Datasus de duas doenças de veiculação hídrica no período de 2015 a 2021. A figura 07 a seguir apresenta o panorama da diarreia e gastroenterite origem infecciosa presumível e de outras hepatites virais, no período da pesquisa.

Com base no sistema do Datasus, no ano de 2016 ocorreu o pico da diarreia e gastroenterite origem infecciosa presumível e de outras hepatites virais.

Em 2019, foi o ano que ocorreu o planejamento da obra, para colocar em operação o sistema de esgotamento sanitário. Nesse período os casos de diarreia e gastroenterite origem infecciosa presumível aumentaram em relação a 2017 e 2018, sendo que neste último não foi registrado casos no sistema do datasus. Porém quando se compara 2019 com o ano de 2016, foi observado uma redução de 50 % dos casos desta doença.

No ano de 2020 e 2021 que foram realizadas as obras para colocar em operação o sistema de esgotamento sanitário, foi observado que os casos de diarreia e gastroenterite origem infecciosa presumível e outras hepatites virais, foram nulas no município.
