## **Patologias por umidade: causas e consequências da formação de eflorescência nas edificações**

### **Pathologies caused by moisture: causes and consequences of efflorescence formation in buildings**

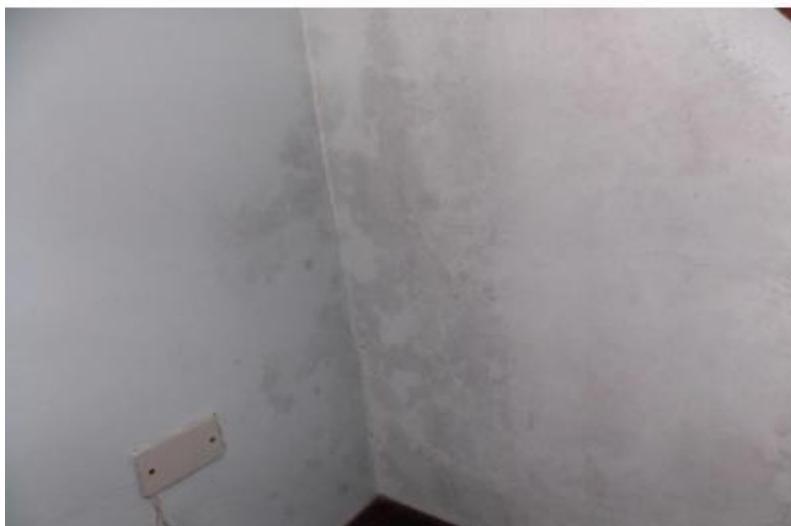
Figura 1 - Mofo e manchas provocadas por insuficiência de ventilação.

Como medida protetiva identifica-se a higienização com escova de aço ou pano, de toda região afetada, uso de mistura de água sanitária e água potável, a fim de eliminar resíduos.

As causas são inúmeras, como o tipo e qualidade da argamassa, o tempo de hidratação da cal antecipadamente ao uso, e aplicação do reboco. No intento de prevenir faz-se necessário à limpeza da superfície mediante araspagem, para soltura e eliminação das partes, poeiras, mancha ou gorduras.

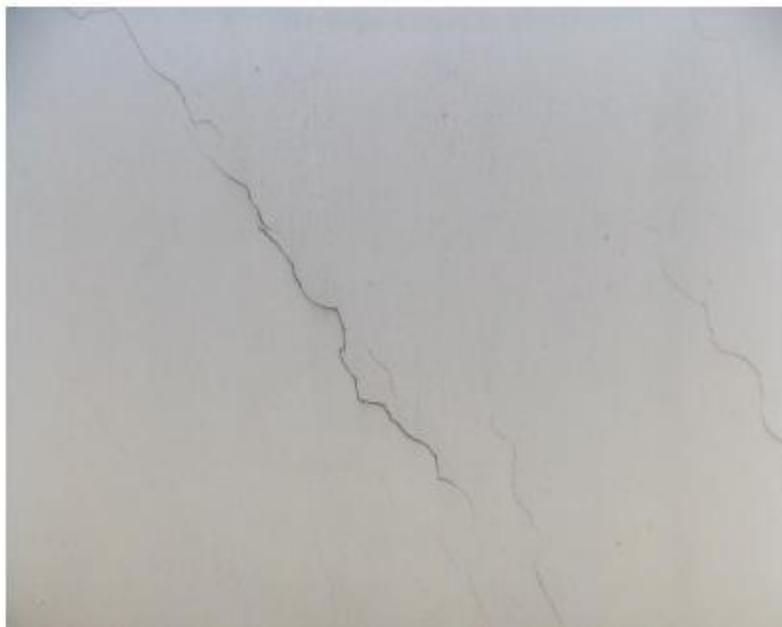
Figura 2 – Fissura.

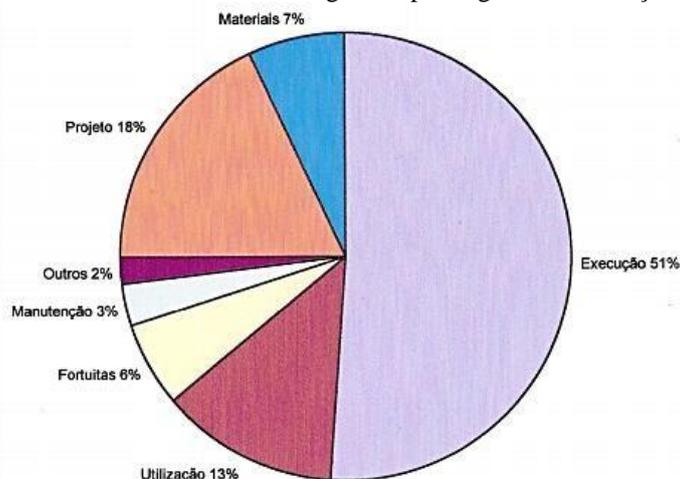
Gráfico 1 - Percentual de incidência da origem de patologias de construção no Brasil

Para ilustrar a responsabilidade da fase de execução quanto ao surgimento de patologias em uma edificação, Jonov e Silva (2016) ainda elaboraram um gráfico sobre o percentual de incidência de patologias a cada fase de uma obra, onde, de acordo com o Gráfico 1, a etapa de Execução obteve o maior percentual:

Analisando o Gráfico 1, conclui-se que a fase de execução pode ser encarada como uma etapa decisiva para impedir que as patologias ocorram, já que o surgimento do problema em mais da metade das vezes, precisamente 51% dos casos, acontece a partir de erros nesta fase.
