Manifestações patológicas e técnicas de recuperação em estruturas de concreto armado

Pathological manifestations and recovery techniques in reinforced concrete structures

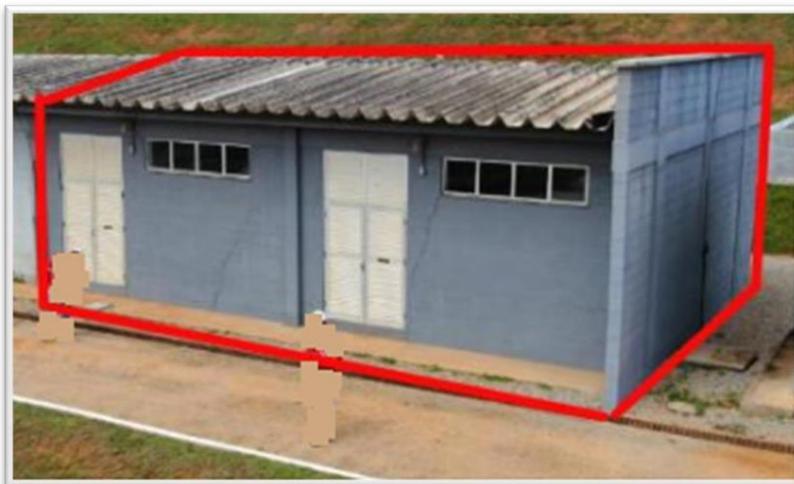
Figura 1 - Edificação 2

A figura 1 apresenta a segunda edificação a ser estudada, que é a casa de relé situada em uma subestação localizada no município de João Câmara-RN.

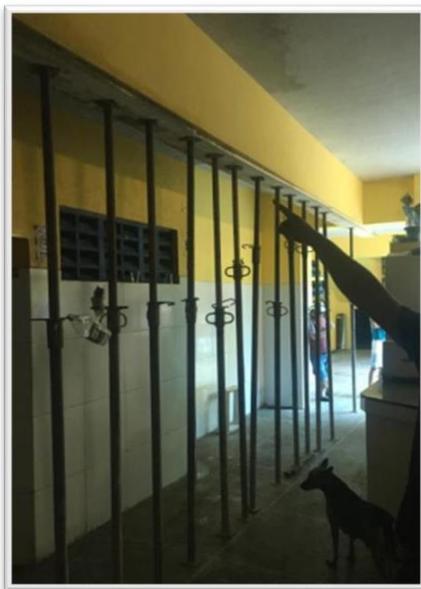
Figura 2 - Viga inspecionada

Durante a inspeção foi constatada a presença de manifestações patológicas apenas em uma viga da edificação, a figura 2, ilustra o elemento estrutural que foi inspecionado.

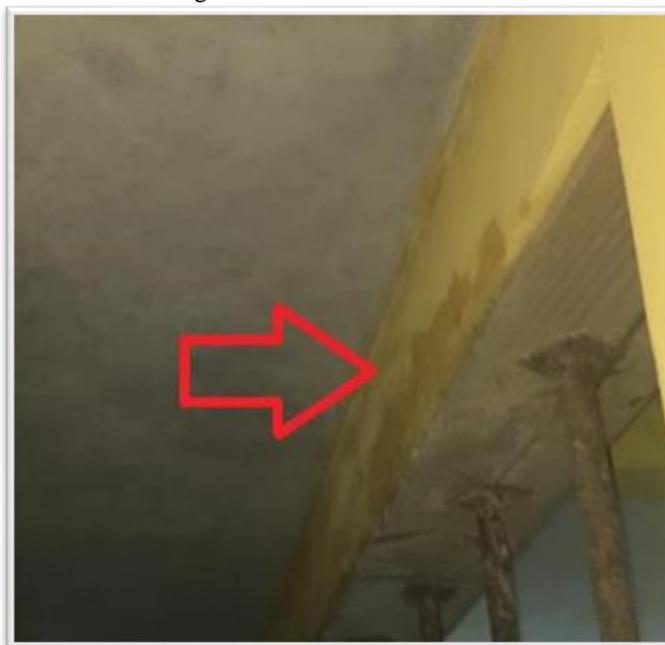
Figura 3 - Manchas de umidade

Durante a inspeção foi possível constatar a presença de manchas provenientes de umidade no elemento estrutural analisado (viga). Quanto às manchas, vale destacar que estas não são caracterizadas como patologias, mas que a presença destas indica que pode haver manifestações patológicas no elemento, uma vez que a umidade, de maneira geral, é uma das grandes geradoras de patologias nas construções.

Desta forma constatou-se que havia a presença de infiltrações fazendo com que a umidade atingisse esta peça, conforme mostra a figura 3.

Logo após, isso foi realizada a remoção de toda a camada de concreto deteriorada e não aderida, deixando expostas as barras de aço, este processo possibilitou constatar a deterioração profunda das armaduras longitudinais e transversais da viga.

Diante da profunda degradação das armaduras longitudinais, e por meio da averiguação realizada “in loco”, constatou-se uma redução de diâmetro superior a 10% da área original das barras de aço. Desta forma o procedimento mais seguro e viável a ser

empregado foi a substituição das mesmas. Já quanto às armaduras transversais (estribos), não foi necessário substituí-las, uma vez que possuíam apenas oxidação superficial, para elas foi realizada exclusivamente a limpeza da ferrugem utilizando uma escova de aço.

Finalizada a limpeza e substituição das armaduras, como medida protetiva, aplicou-se, sobre todas as armaduras, um acamada de um produto inibidor de corrosão. Respeitado o tempo de secagem do produto aplicado, foi realizada a reposição da camada de concreto retirada, para tanto foi aplicado o graute de forma contínua, que segundo Saraiva (2015) é um dos materiais mais empregados nesse tipo de serviço.

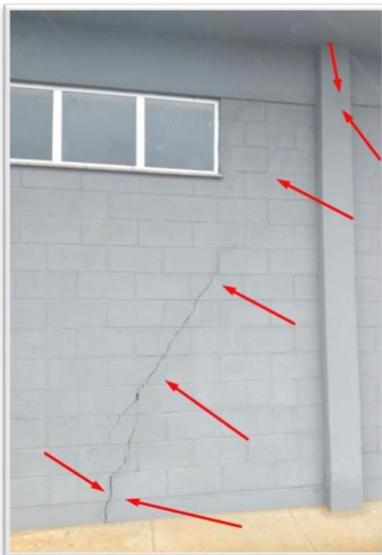
Figura 5 - Visão global da rachadura

Esta edificação é constituída de um único pavimento e possui as seguintes características construtivas: estrutura em concreto armado composta por lajes maciças, vigas e pilares sobre fundações superficiais do tipo sapata, além de alvenaria de vedação composta por blocos em concreto. Para esta edificação constatou-se a presença de manifestações patológicas tanto em elementos estruturais como em elementos não estruturais como as alvenarias de vedação e o piso da edificação. As de cunho estrutural foram as seguintes: rachaduras e fissuras.

Constatou-se também que as possíveis causas para o surgimento de tais patologias

foram advindas de falhas no sistema de drenagem superficial da edificação, outro agravante é o fato de que a edificação está situada próxima a região mais baixa de um talude, fazendo com que esta esteja submetida à uma elevada presença de água durante a quadra chuvosa. As falhas apresentadas pelo sistema de drenagem foram trincas e rachaduras ao longo da calha responsável pelo escoamento das águas pluviais, a presença destas anomalias favoreceu o processo de percolação da água abaixo de toda edificação, facilitando a ocorrência do recalque do solo de maneira mais acentuada.

Como medida de proteção foi realizado o escoramento da estrutura para alívio das cargas dos pilares que foram o selamentos que apresentaram-se em estado mais crítico e que necessitavam de correção imediata.

A recuperação estrutural da edificação foi realizada com base nas incoerências encontradas durante a inspeção, desta forma, a reabilitação da edificação foi aplicada primeiramente nas peças estruturais, após finalizado o processo de reforço das fundações, e posteriormente nos elementos não estruturais como as alvenarias de vedação e o piso.
