Avaliação de serventia e identificação de defeitos em via recentemente pavimentada na cidade de Manaus - AM: estudo de caso

Evaluation of serventia and identification of defects in recently paved road in the city of Manaus - AM: case study

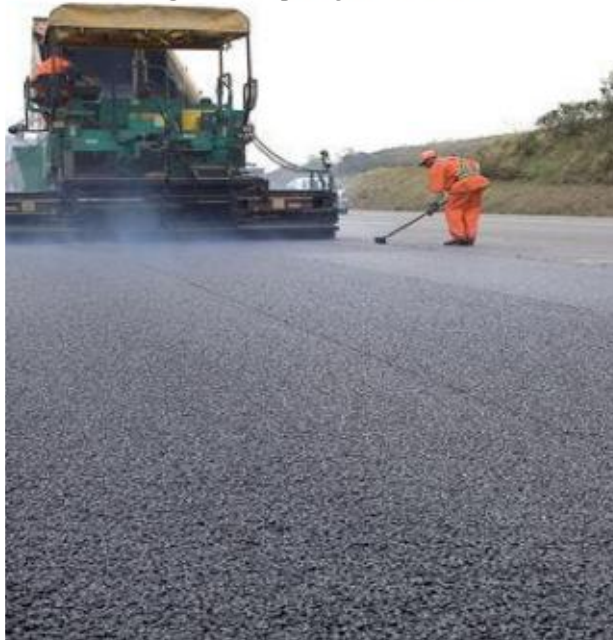
Figura 2 – Aplicação de CBUQ

Para Bianchi et al (2008), vale ressaltar os tipos de pavimentos asfálticos disponíveis no mercado, para que assim, se possa entender sua composição e o possível aparecimento de patologias. O primeiro a ser analisado é o **concreto betuminoso usinado a quente - CBUQ** que é composto por agregados minerais (95%) que são responsáveis pela resistência mecânica e estabilidade, podendo ser utilizado brita ou pó-de-pedra, e o CAP (litigante, 5%) que é responsável por promover a impermeabilidade, durabilidade e flexibilidade do pavimento (Figura 2).

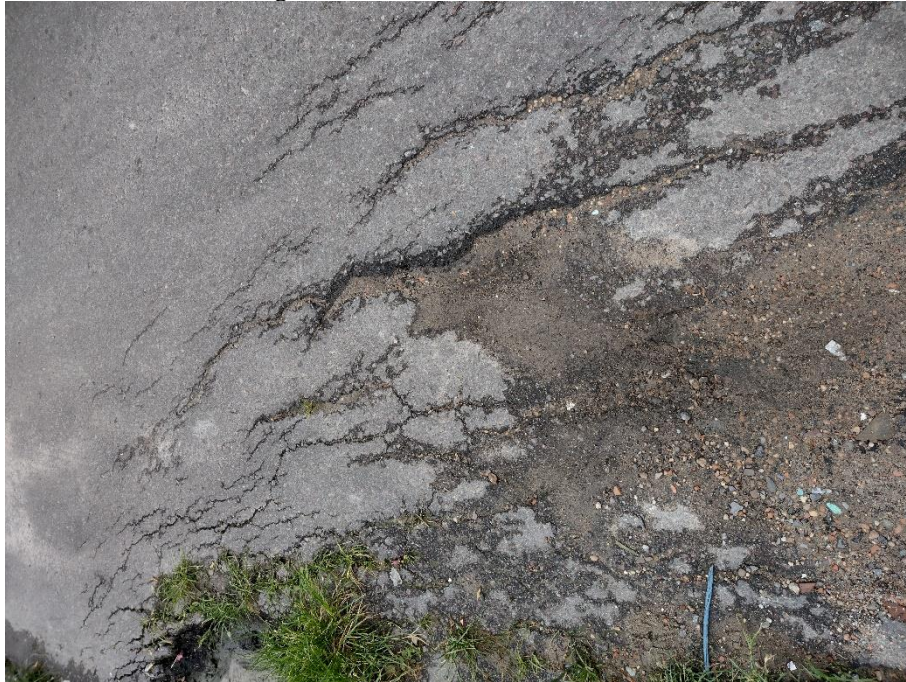
Figura 4 – Trincas Transversais Curtas

As trincas isoladas do tipo transversais curta (TTC) estão associadas a presença de outras trincas e demonstram a evolução do problema presente em quase toda extensão da via. Iniciam-se como pequenas fissuras e vão evoluindo a problemas mais sérios que colocam a qualidade do pavimento em condições de precariedade.

Conforme leciona Ribeiro et al., (2017) os problemas estruturais ocasionam este tipo de patologia, sendo que a chuva e a rigidez da massa asfáltica influenciam diretamente no enfraquecimento estrutural. A severidade deste tipo de patologia é média. De acordo com este autor, para se reparar esta patologia, deve ser realizada a selagem das trincas, áreas de drenagem, substituição localizada de alguma camada do pavimento se necessário.

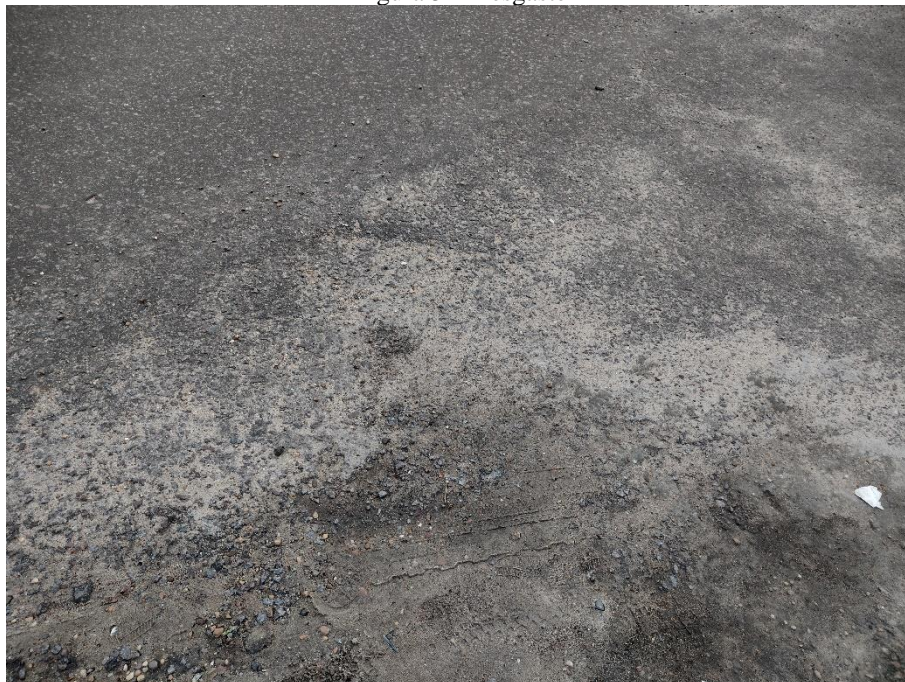
Figura 5 – Desgaste

Tipo patológico associado ao intemperismo e ao desgaste causado pelo tráfego; pode evoluir para panelas ou buracos e também compromete a vida útil do pavimento. É caracterizado pelo aumento gradual da textura superficial do revestimento. Em caso de severidade elevada fica sujeito ao arrancamento dos agregados.

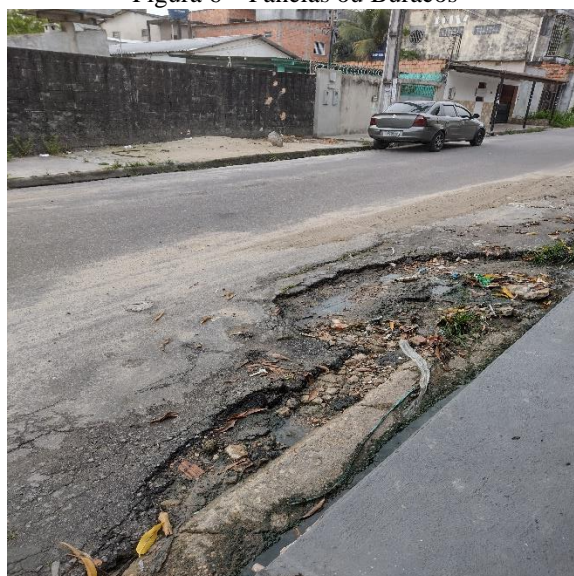
Figura 6 – Panelas ou Buracos

As Panelas ou buracos encontram-se presentes especialmente nos trechos que dão acesso as ruas que cortam essa via. Verifica-se através da figura que surgiram a partir de outros tipos patológico permanentes no local como as Trincas interligadas tipo “couro de jacaré” ou Bloco.

Verifica-se ainda que essa patologia atingiu as camadas inferiores do pavimento. Este tipo de patologia, é classificada como cavidades de diversos tamanhos, originadas da desintegração localizada do pavimento. O que faz ocorrer este tipo ocorrência, segundo Cavalcante et al., (2012), é aplicação insuficiente de asfalto ou ruptura da base associada a uma drenagem deficiente. A presença de tráfego intenso e água leva a evolução, para uma fragmentação, até a remoção de partes do revestimento e base.
