Análise de patologias em residência unifamiliar localizada no município de Manaus – AM: estudo de caso

Analysis of pathologies in single-family residence located in the municipality of Manaus – AM: case study

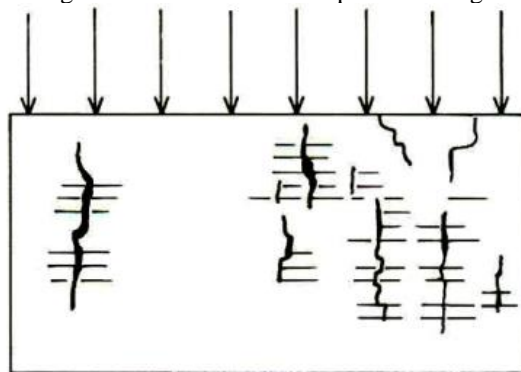
Figura 4: Fissuras causadas por sobrecargas

São ocasionadas por sobrecargas causadas por excedentes carregamentos verticais de compressão nas paredes.

Baseado no que diz Duarte (1998), fissura causada por sobrecarga é de aspecto prevalentemente vertical, tendo como meios de ruptura o aparecimento de fissuras verticais por deslocamento nos blocos devido aos esforços horizontais conduzidos pela argamassa de assentamento sujeita à sobrecarga axial.

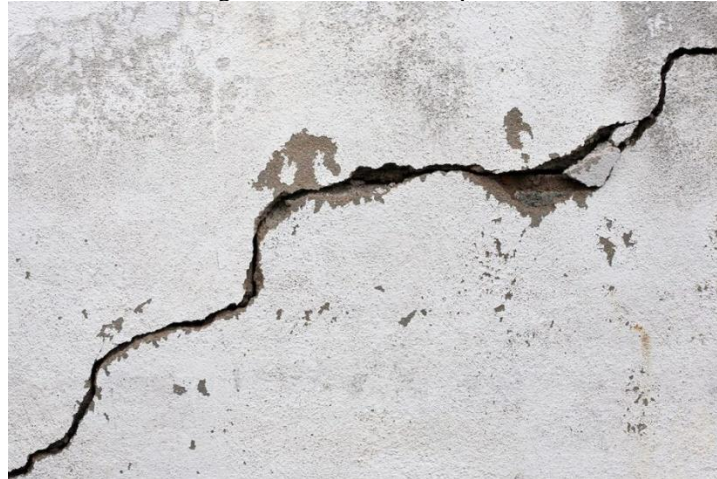
Figura 5: Rachadura em parede.

Nessa patologia, as áreas de concreto ficam submetidas às cargas que formam forças de tração ou compressão tanto no aço como no concreto, em virtude ao desempenho do carregamento esperado sobre as lajes, tal qual o peso dos materiais do próprio concreto armado, revestimentos de paredes e pisos.

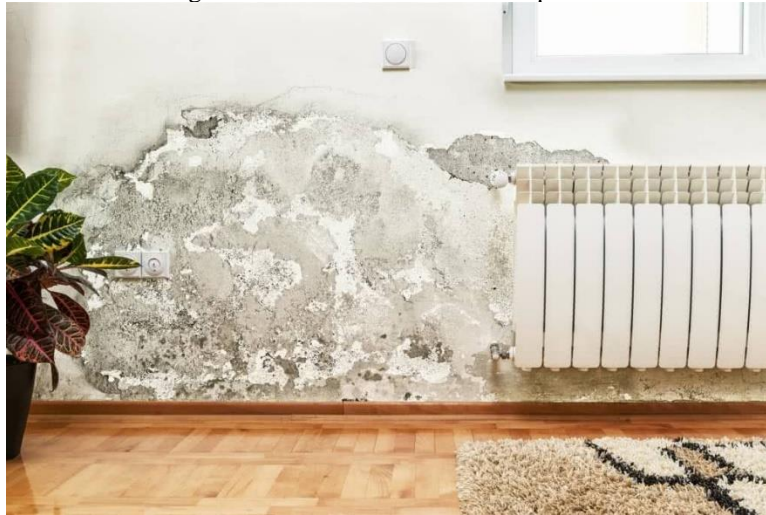
Figura 6: Umidade ascendente em parede.

A umidade ascendente trazida devido a capilaridade é quando há absorção da água do solo úmido que vai se estendendo até surgir nas partes inferiores das paredes. Pode ocorrer nas vigas baldrame, pelas às próprias condições do solo úmido, como também, pela falta de empecilhos que atrapalhem seu desenvolvimento. Além disso, acontece por causa dos materiais que apresentam canais capilares, que é onde a água irá percorrer para atingir a parte interna das edificações. Conforme mostra na figura 6.

Esta umidade traz o aparecimento de pequenas bolhas por baixo do revestimento, podendo tornar-se maior e cooperar para aparecimento de bolor e mofo, sendo capaz de chegar em alturas de até 1 metro.

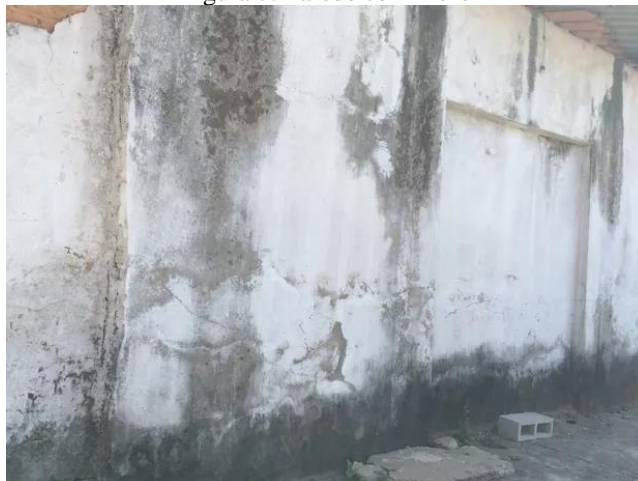
Figura 7: Parede com mofo

O mofo é a formação de microrganismos compostos por diversos tipos de fungos, que não podem ser vistos a olho nu e apenas pode ser visto as estruturas da formação dos microrganismos. As causas podem ser várias pois a junção de umidade combinada com a falta de luz solar e arejamento, pode gerar a presença dos fungos, comprometendo a estrutura da parede. Ilustração mostrada a seguir.

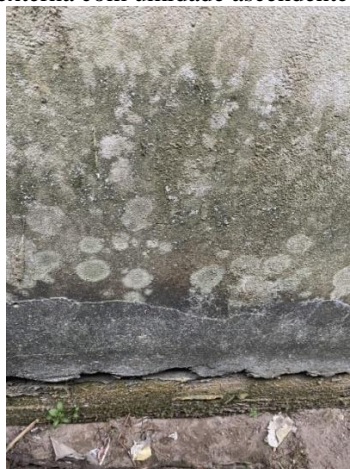
Figura 12: Parede externa com umidade ascendente e presença de mofo

A umidade ascendente, localizada na parte inferior da parede externa, foi causada devido a infiltração por capilaridade. No lado externo da parede é encontrada terra, paralela à fundação da edificação, devido ao clima equatorial úmido do Amazonas, mesmo em dias em que não há chuvas, o clima permanece sendo úmido. Conforme descrito no item 3.1.4.1, o processo da infiltração por capilaridade é definido pela umidade do solo que se alastra pela fundação e se estende para a parte externa da parede. Como é ilustrado na figura abaixo:

Como se é observado na figura 12, há presença de manchas de mofo ocasionadas pela infiltração. A parede não possui revestimento externo dando mais abertura a infiltração. Para efetuar uma resolução para o problema, será necessário eliminar o contato da parede e fundação com o solo e impermeabilizar toda a área danificada da viga baldrame que tem contato direto com o solo úmido, para que quando por realizado o procedimento de revestimento na área externa, a patologia não reapareça.

O mofo pode ser evitado realizando a impermeabilização, antes será necessário a limpeza da parede externa usando água sanitária misturada com água e detergente, para evitar a proliferação dos fungos. Após a limpeza, passar a tinta impermeabilizante para extinguir o seu reaparecimento. Assim, a parede externa estará pronta para ser revestida com argamassa e pintura.
