## **Patologias em fundações: estudo de caso clínica da família Waldir Bugalho**

### **Pathologies in foundations: clinical case study of the Waldir Bugalho family**

- Avaliar o estado patológico da área externa e no revestimento do posto de saúde Clínica da Família Waldir Bugalho.

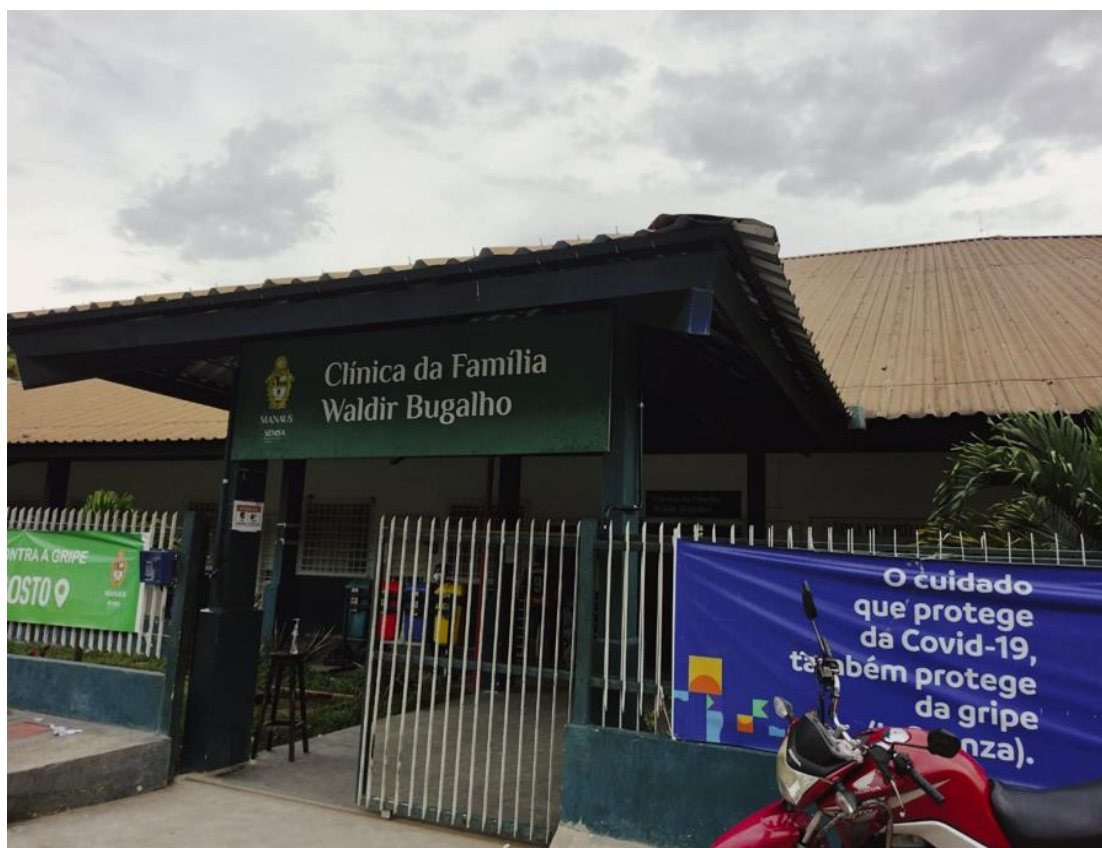
A identificação das patologias na edificação foi feita através de inspeção visual em visita realizada ao imóvel no dia 23/08/2022 e medições com o auxílio de um fissurômetro. Entrevista com o proprietário. De acordo com Silva (2011), as patologias podem ser fruto de projetos deficientes, de execuções malfeitas ou podem ser adquiridos ao longo da vida útil da estrutura por falta de manutenção adequada. O mau funcionamento das estruturas pode gerar gastos com manutenções corretivas e em casos extremos levar as edificações à ruína, causando acidentes e grandes perdas econômicas (SILVA, 2011).

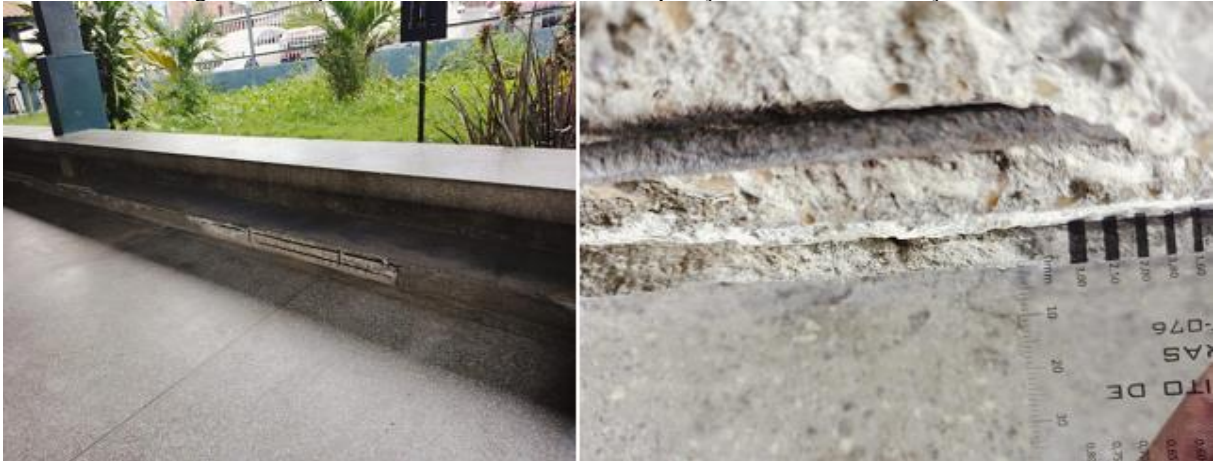
Ao fazer a análise técnica das manifestações patológicas podemos observar que temos algumas fissuras, rachaduras e trincas eis que são patologias conhecidas na engenharia por sua vez também podemos observar processos corrosivos na armadura de aço das vigas baldrames e deslocamento do cobrimento que se não forem tratados podem causar danos estruturais ou não dependendo do grau de acentuação e forma das mesmas.

A edificação foi escolhida pela sua representatividade, visto que as fissuras existentes na mesma bem como o deslocamento do cobrimento da viga baldrame que por sua vez são anomalias recorrentes nos lares e órgãos público do Brasil especialmente aquelas edificações que são construídas com o dinheiro público ao qual em alguns casos não tem fiscalização para coibir a má aplicação do recurso público.

Figura 2: Deslocamento do Cobrimento e exposição da armadura de aço.

Vimos que na edificação as patologias provenientes são provenientes na grande maioria em decorrência da umidade do solo e afetam a estrutura mais baixa da edificação por meio de capilaridade fazendo com que o aço sofra a ação da água e o revestimento seja danificado ao longo da vida útil da edificação.

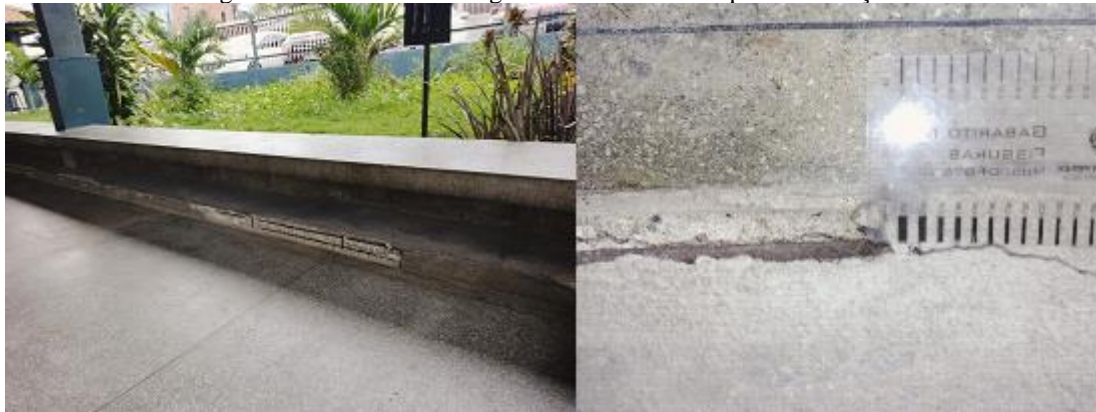
Figura 3: Observamos na figura abaixo um Recalque de fundação.

Quando se executa uma obra, é necessário fazer uma boa sondagem do terreno examinando o tipo de solo, deve-se também compactá-lo bem e fazer a fundação mais adequada para o tipo do terreno. Desta forma, provavelmente, não terá problemas futuros com rachaduras.

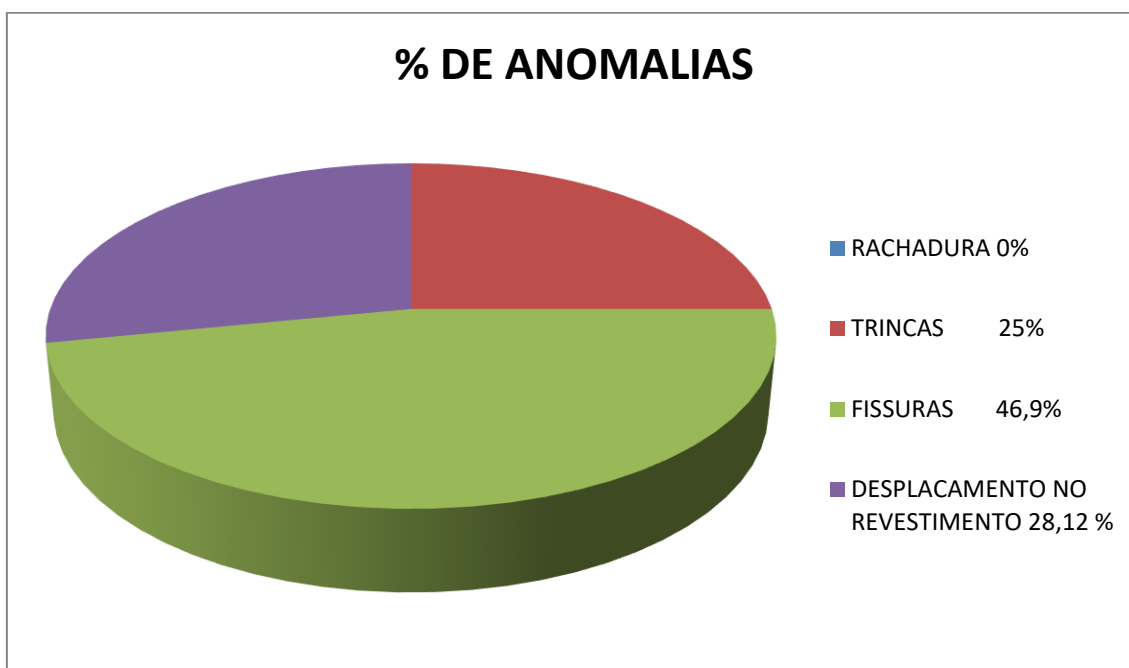
## 10.2 GRÁFICO DAS ANOMALIAS

temos em maioria anomalias apresentadas na forma de fissuras cerca de 46,9 % que de acordo com a literatura características de fissuras variam em dimensões menor que 0,5mm.

Também verificamos que 28,12% das patologias apresentadas são de características deslocamentos de cobertura decorrentes de alguns fatores que veremos a seguir.

E vimos que 25% das anomalias são responsáveis pelas trincas que por sua vez são patologias mais simples em se tratando de suas rupturas, no entanto tomamos como alerta para iniciar um possível reparo.

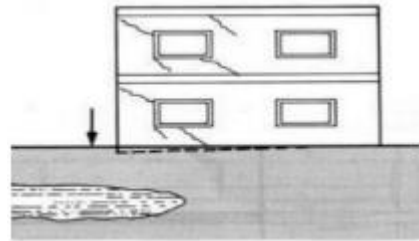
<p>Recalque diferencial por consolidação distinta do aterro carregado.</p>
