Identificação de manifestações patológicas em pontes de concreto armado e metálicas

Identification of pathological manifestations in reinforced and metallic bridges

DOI:10.34117/bjdv8n12-233

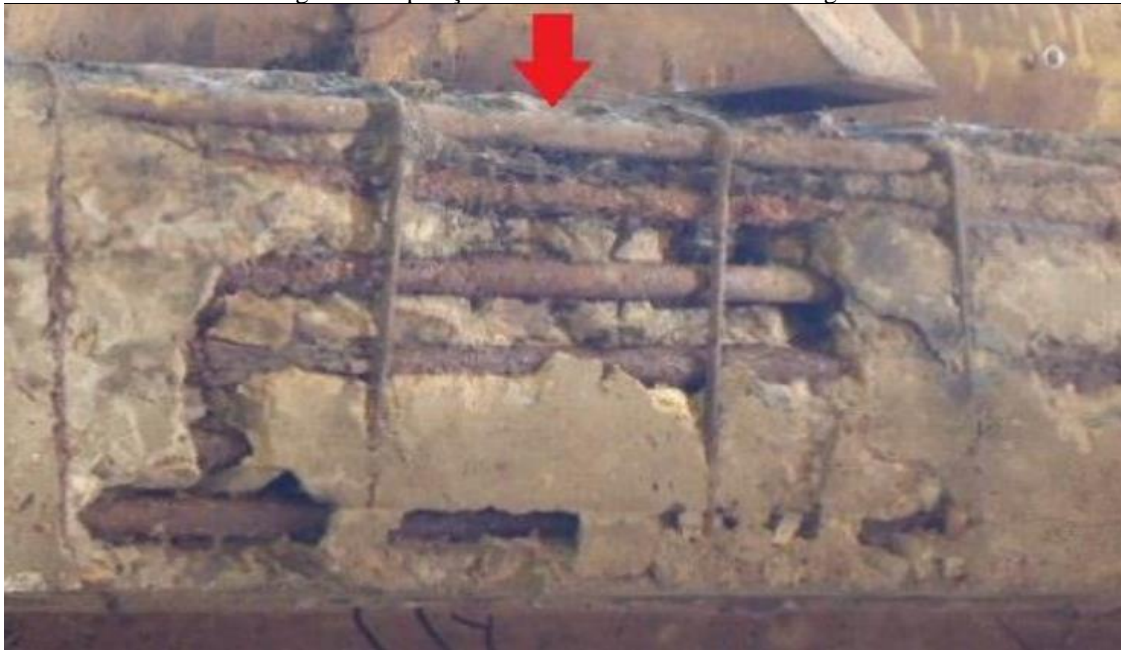
Figura 1: Exposição e corrosão das armaduras da viga.

Na inspeção visual realizada por Mascarenhas et al. (2019) sobre a Ponte Governador Magalhães Pinto, no município de Raposos, Minas Gerais, foram encontradas diversas patologias decorrentes de processos naturais e mecânicos. A Figura 1 apresenta uma patologia química decorrente do cobrimento inadequado e consequente exposição e corrosão da armadura principal da ponte.

Além do destacamento do cobrimento apresentado na Figura 1, Mascarenhas et al. (2019) também encontraram patologias biológicas e mecânicas na ponte analisada, representadas, respectivamente, pelas Figuras 2 e 3. A patologia biológica consiste no surgimento de vegetação na estrutura principal da viga, enquanto que a patologia mecânica é caracterizada pela presença de fissuras e trincas decorrentes da sobrecarga na estrutura.

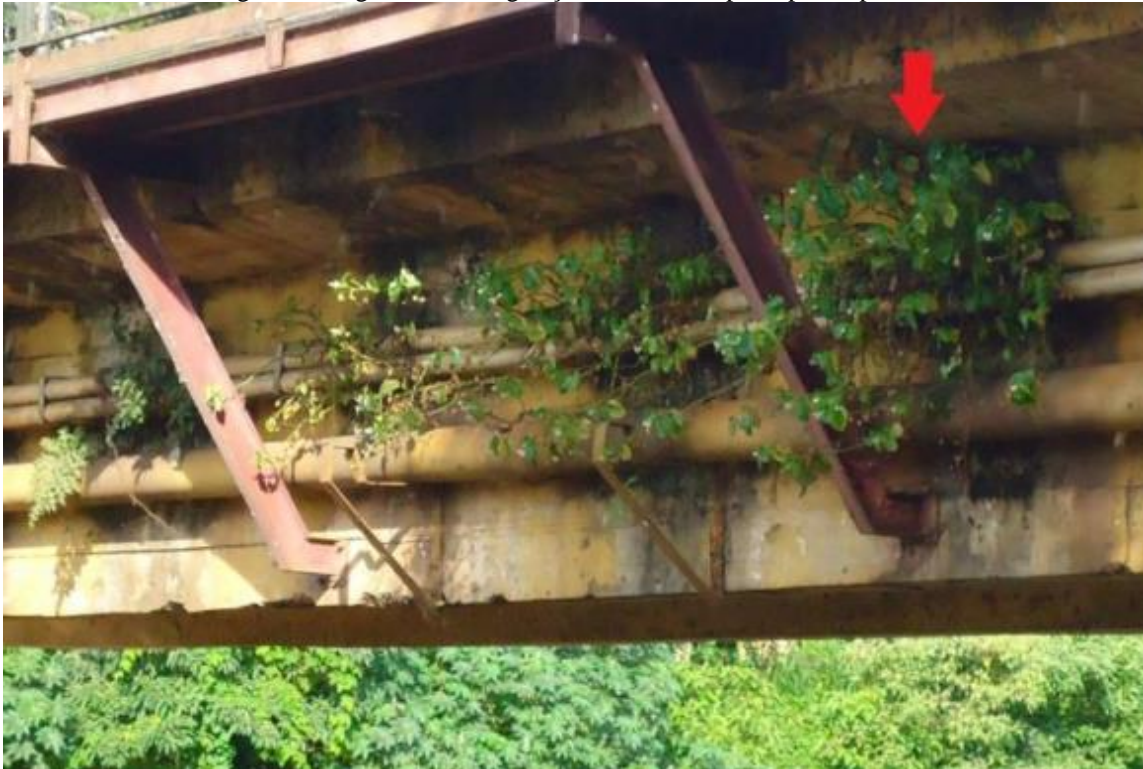
Figura 2: Surgimento de vegetação na estrutura principal da ponte.

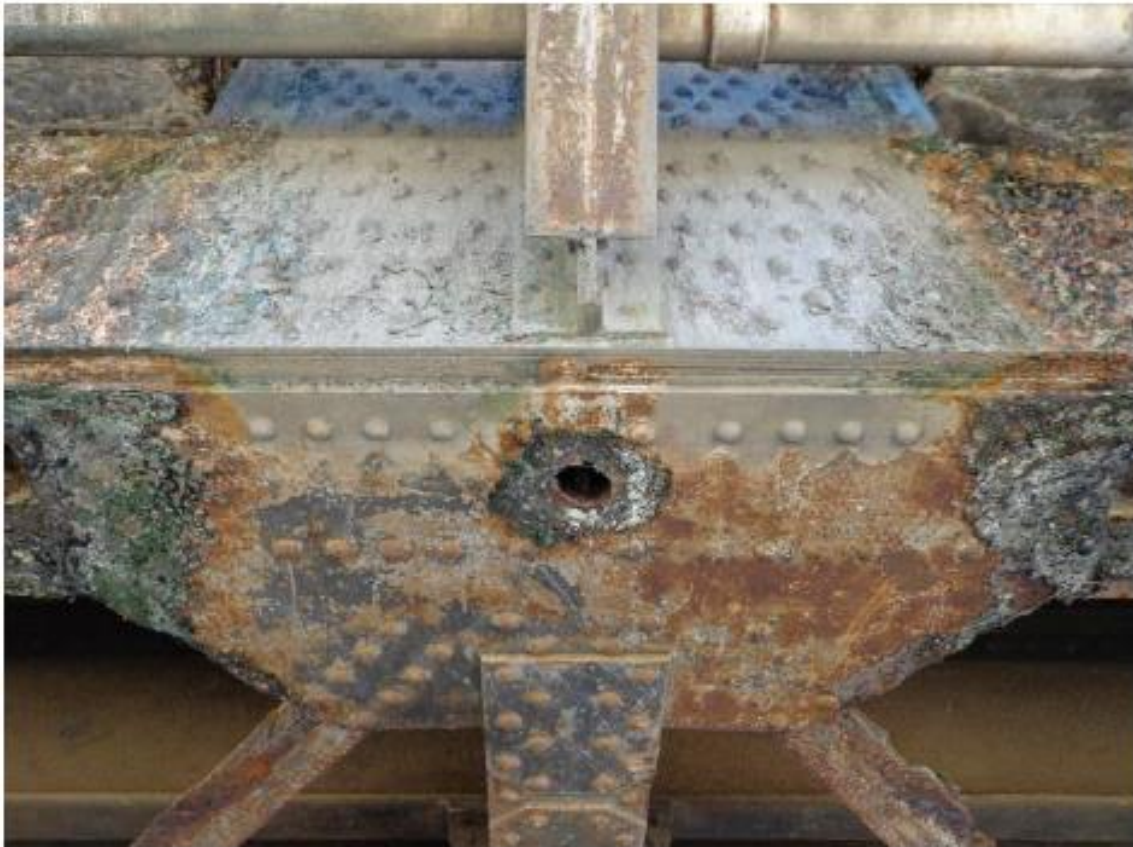
Figura 4: Corrosão generalizada com perda de seção ponte.

Na inspeção realizada por Costa e Souza (2016), na Ponte Florentina Ávidos, inaugurada em 1927, símbolo histórico do município de Vitória- ES, foi observada as más condições devido à falta de manutenção. Os mesmos autores descrevem corrosões generalizadas em várias partes metálicas da ponte, sendo o principal motivo falhas na drenagem gerando o acúmulo de águas pluviais (Figura 4).

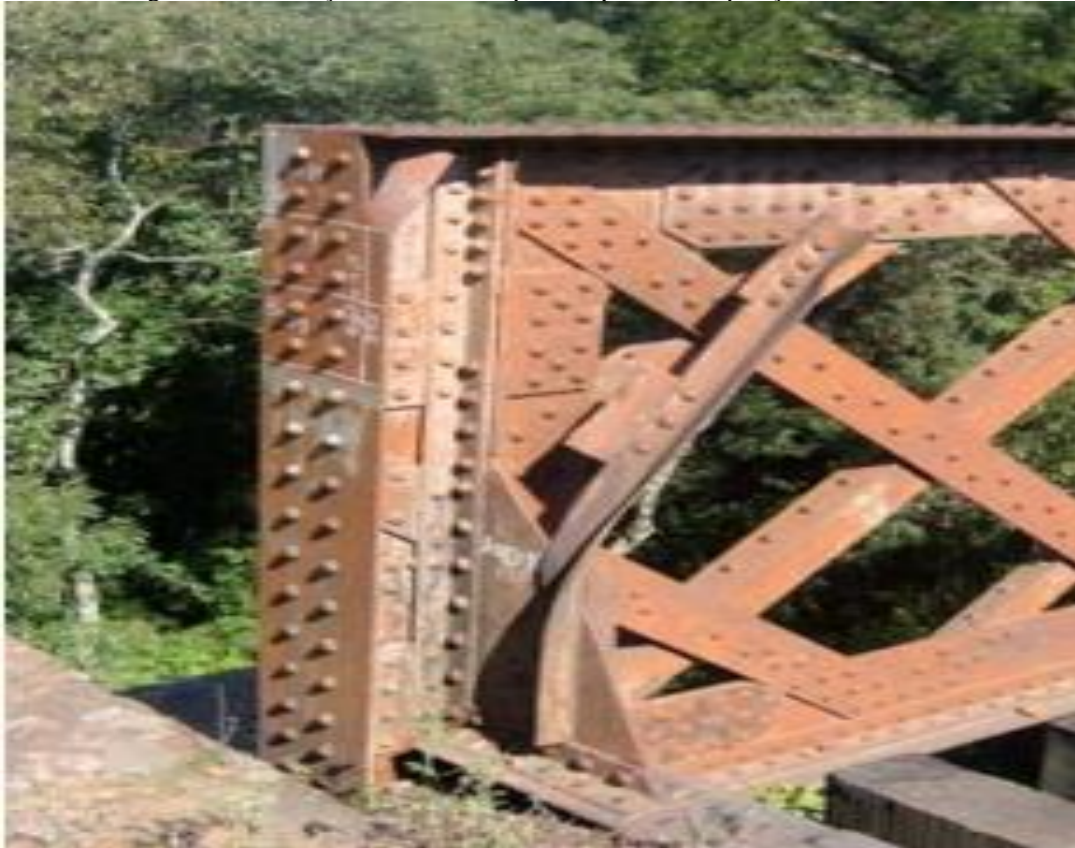
Figura 5: Deformações ocasionadas por choques de composições ferroviárias.

Afonso (2007) realizou um estudo de caso na ponte ferroviária metálica localizada na linha Santa Maria – Marcelino Ramos, no km 11+004, no Estado do Rio Grande do Sul. O autor em questão identificou deformações em peças secundárias devido a choques (figura 5) e trincas nas longarinas ocasionadas pela fadiga (figura 6).

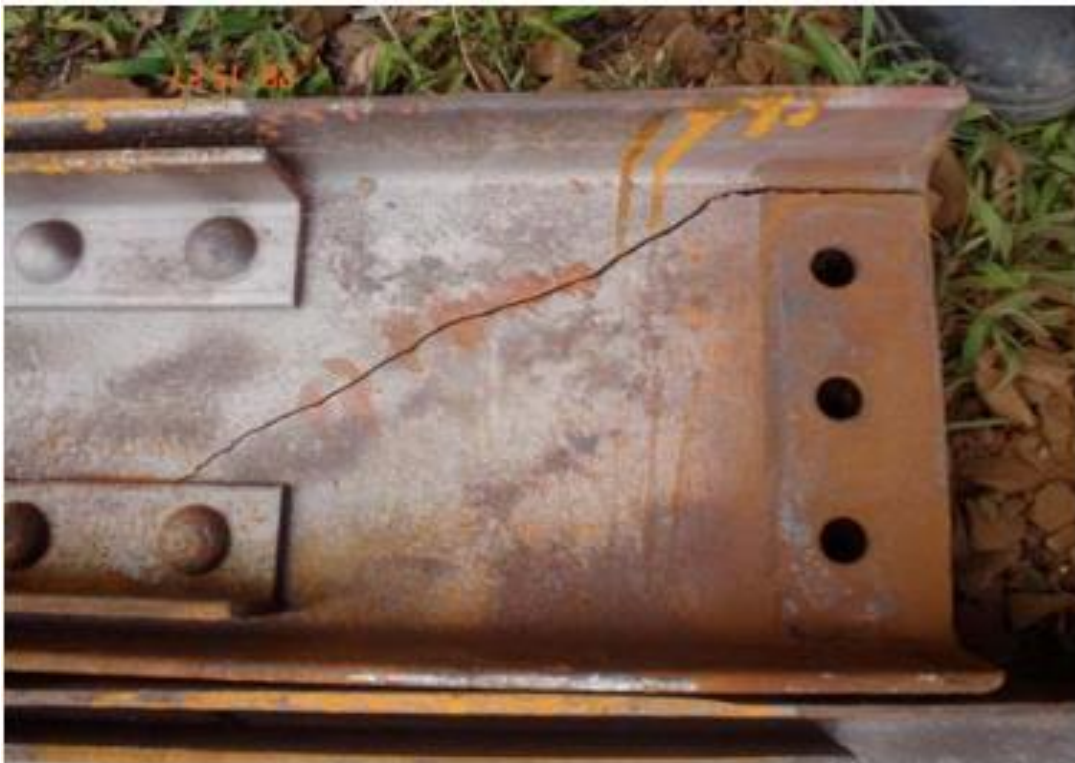
Figura 6: Trinca ocasionada por fadiga em uma das longarinas
